DECLARA EL TÉRMINO DEL PROCEDIMIENTO ADMINISTRATIVO ROL MP-007-2022 RELACIONADO A MEDIDAS PROVISIONALES ORDENADAS A ADA MAMANI ARMELLA Y EL RESTAURANT EL DIABLILLO

RESOLUCIÓN EXENTA N°547

INFORME TÉCNICO DE FISCALIZACIÓN AMBIENTAL

DFZ-2022-366-II-MP

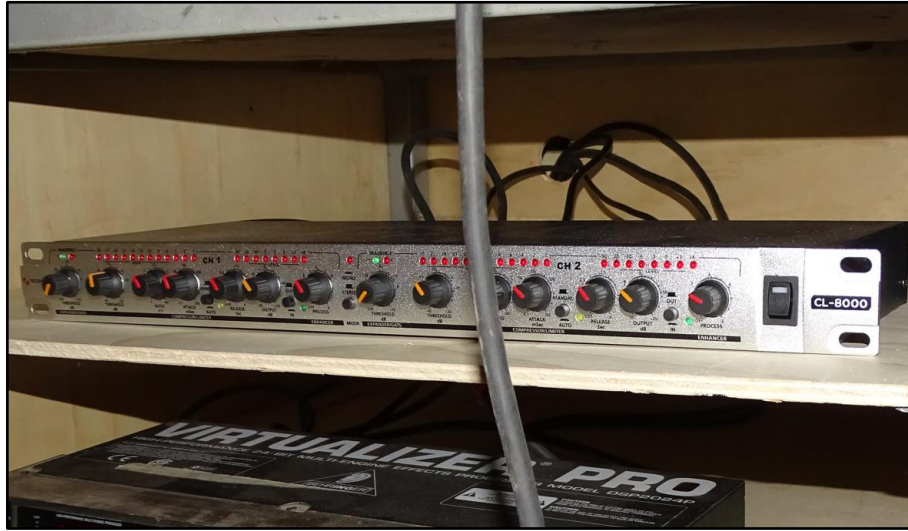
Fotografía 1.

i. Se constató la implementación del dispositivo limitador de frecuencia requerido, sin embargo, no se documentos ni antecedentes que acrediten la fecha de adquisición, de implementación del dispositivo, la metodología ni el profesional a cargo de realizar la configuración del dispositivo

Descripción del medio de prueba: Se observa en el registro el equipo limitador de frecuencias ubicado en un mueble de madera.

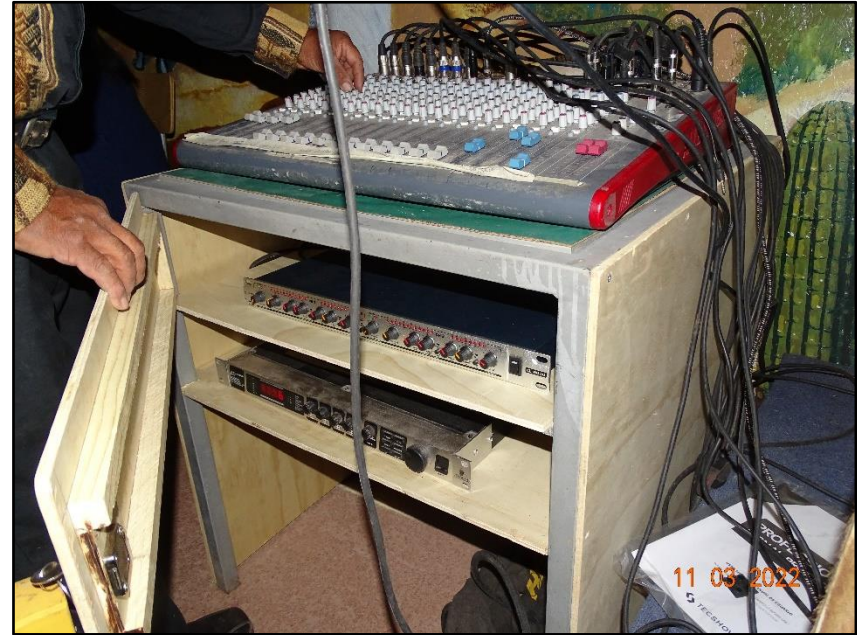
Fotografía 2.

Descripción del medio de prueba: Se observa en el registro la instalación del equipo limitador de frecuencia, el cual cuenta con una puerta de madera y un cerrojo con candado. Se emplaza sobre un equipo para generar efectos de sonido y bajo equipo denominado "mesa de sonido".

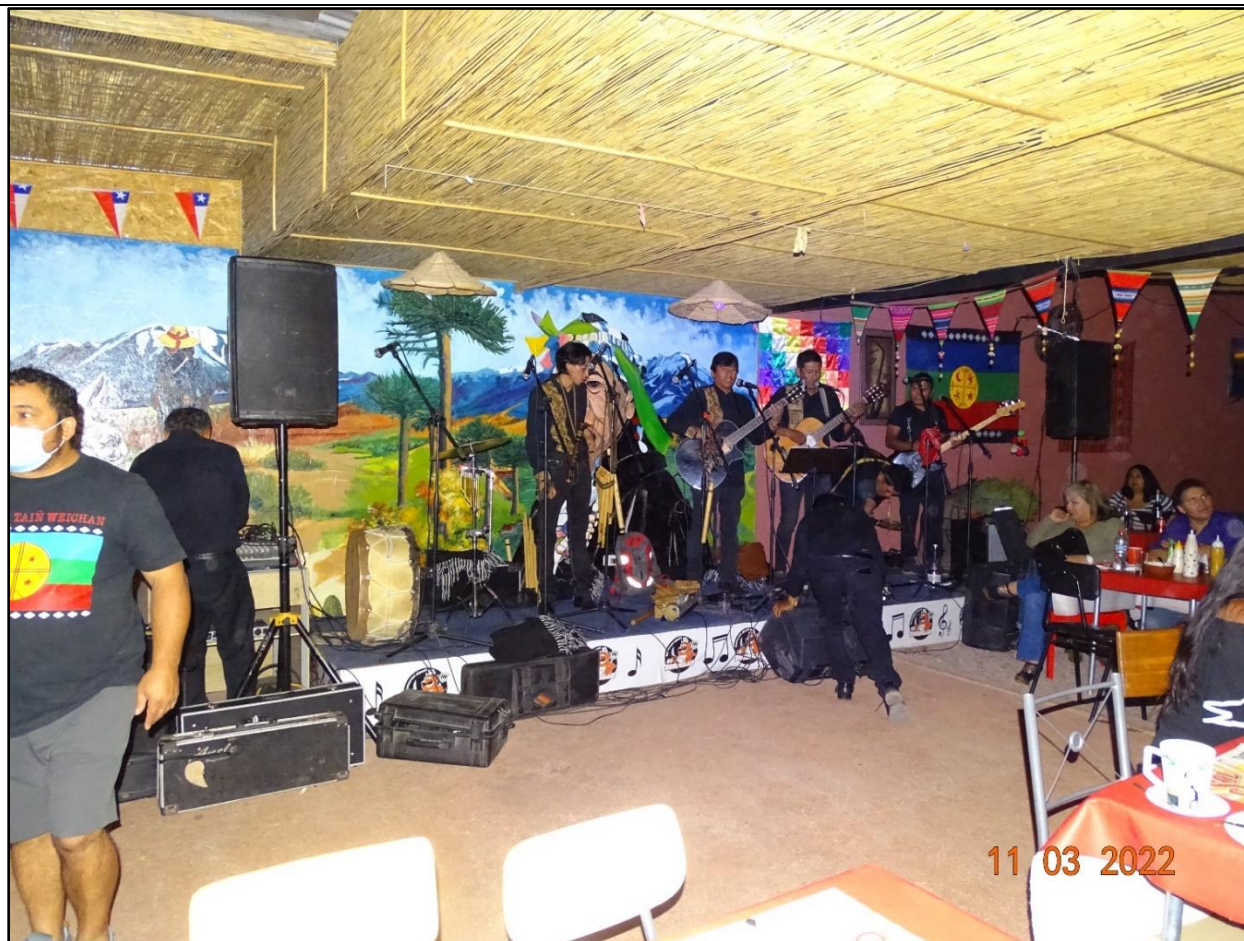
Fotografía 3.

Descripción del medio de prueba: Se observa en el registro fotográfico la existencia de un grupo folklórico al momento de la inspección ambiental de fecha 11 de marzo de 2022. El grupo de música se encontraba tocando música en vivo.

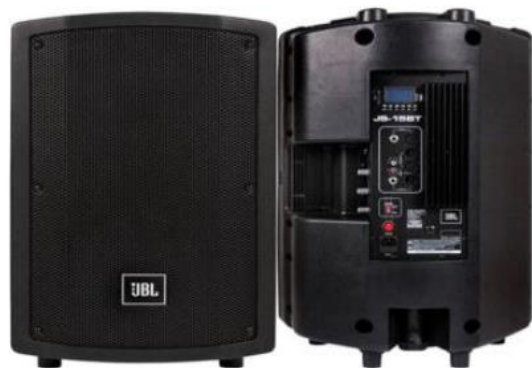
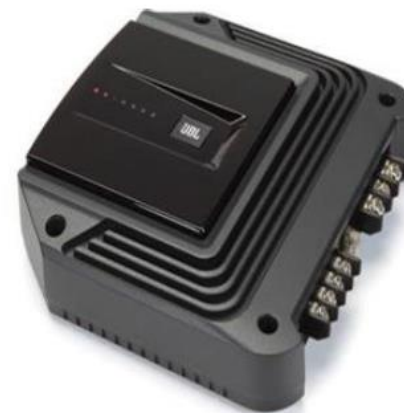
Registro 1

Descripción del medio de prueba: Se observa en el registro características de los equipos de sonido, en específico respecto a los parlantes de la marca JBL. Respecto a la imagen al costado derecho, se desconoce su procedencia, uso y características técnicas del equipo.

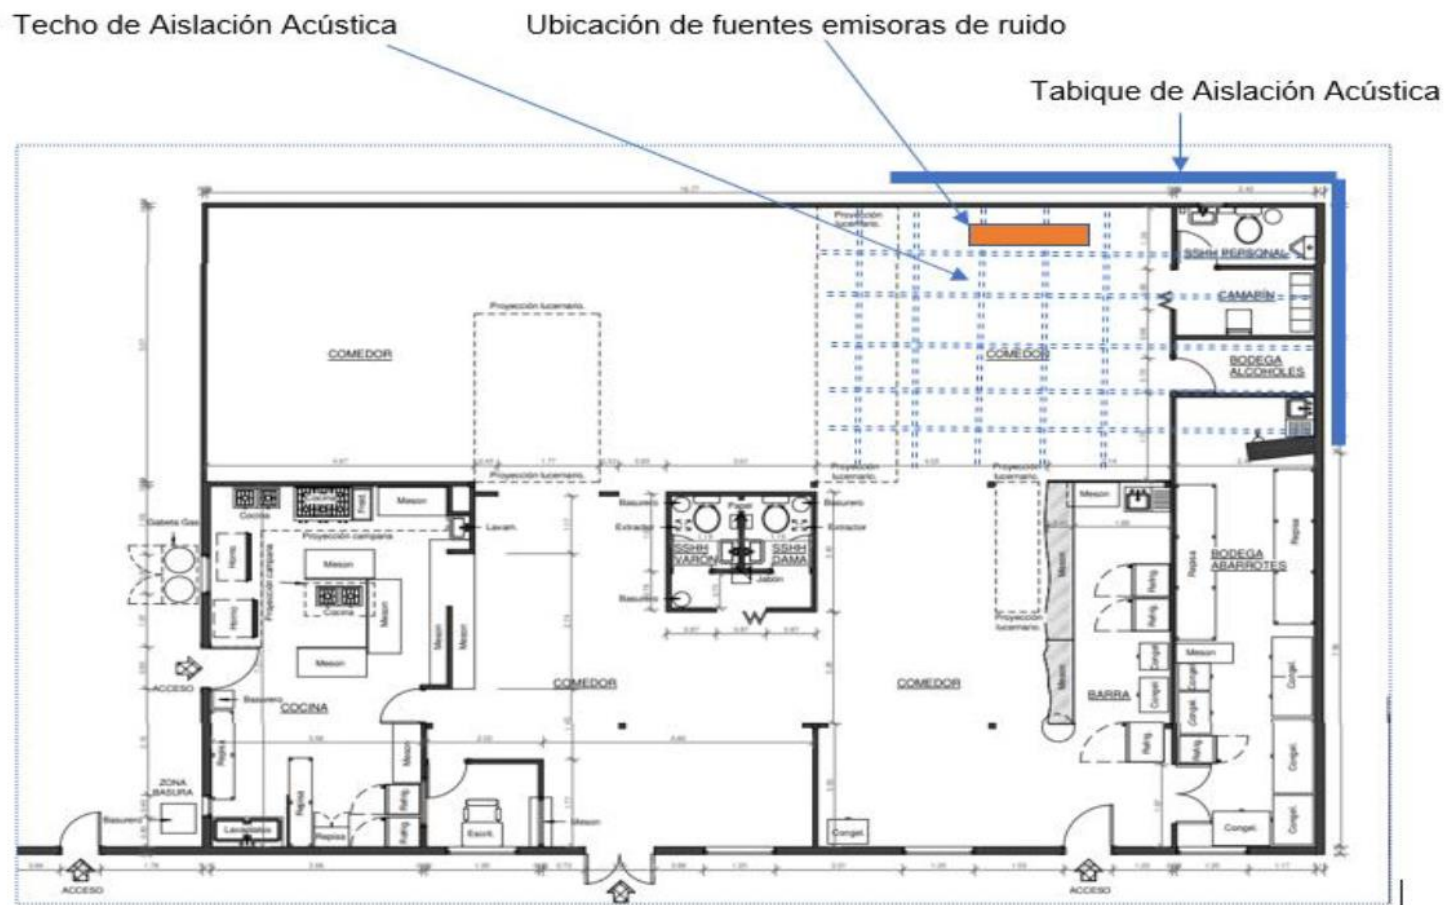
Registro 2

Descripción del medio de prueba: Se observa en el registro, croquis con la distribución de las distintas áreas que componen el restaurante El Diablillo. Adicionalmente, en color naranja se indica la ubicación del escenario, lugar donde se toca música en vivo. A su vez, se señala las murallas y zonas de estas en la cual se realizaron las mejoras de aislación acústica mediante la construcción de tabiques, así como también el área donde se aplicaron las mejoras de aislación acústica en el techo del recinto.

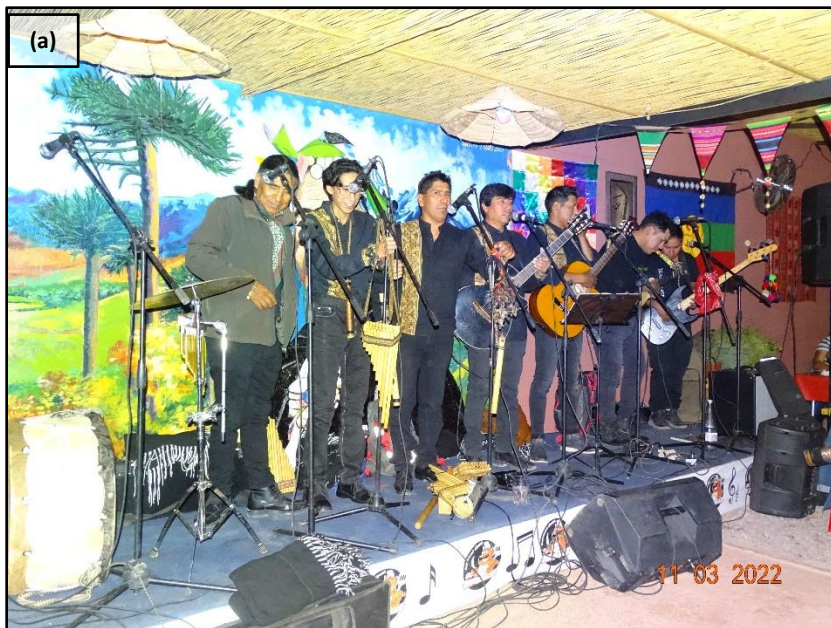
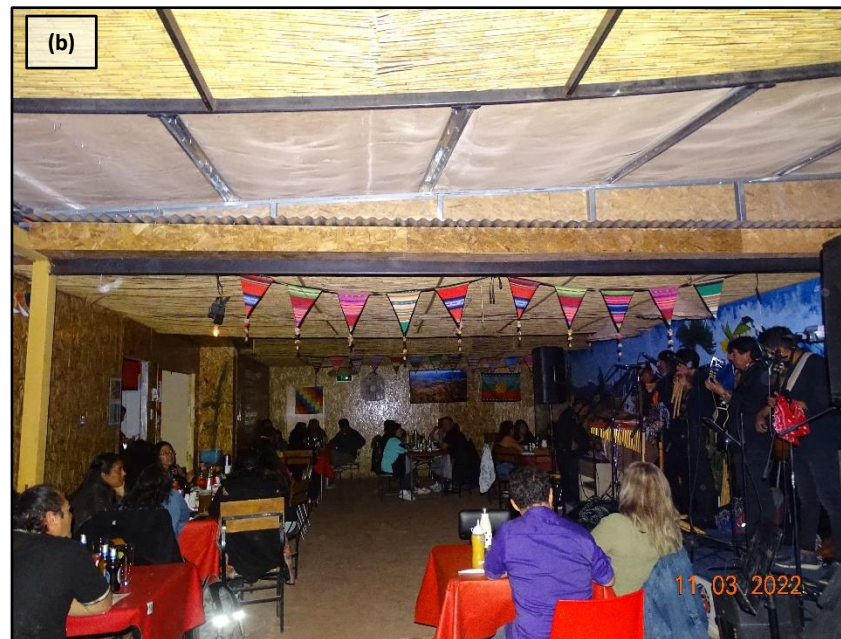
Fotografía 4

iii. Se constató en el informe antes mencionado, diferencias entre la totalidad de equipos de sonidos declarados por el titular, a lo observado durante la inspección ambiental de fecha 11 de marzo de 2022.

Descripción del medio de prueba: Se observa en las fotografías (a) y (b) la presencia de ocho (8) micrófonos, dos (2) parlantes sobre un trípode, dos (2) parlantes a ras de piso en dirección al escenario y un subwoofer sobre el escenario.

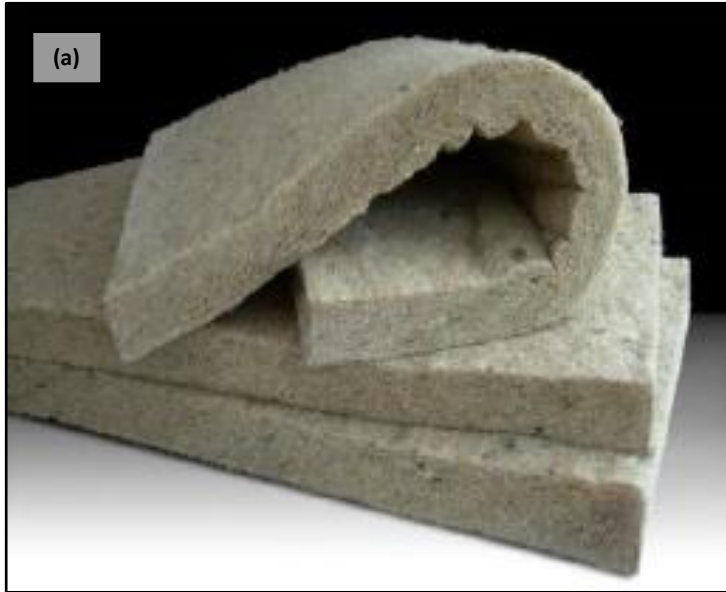
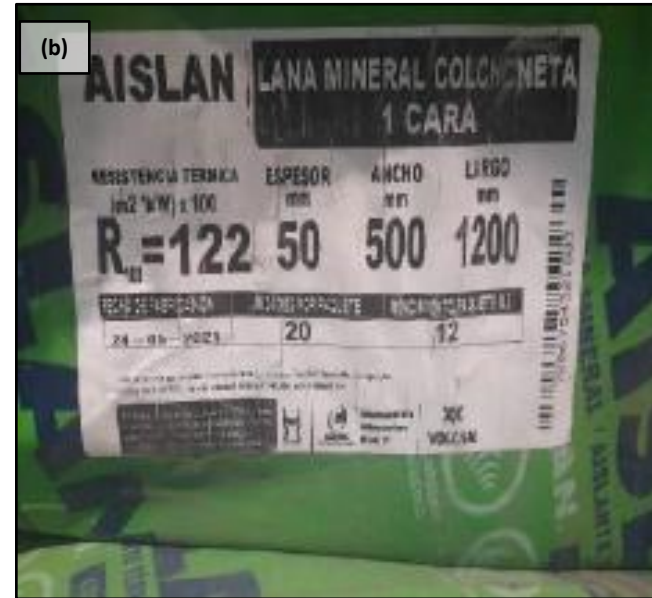
Registro 3

Descripción del medio de prueba: Se observan en el registro (a), una imagen referencial de la lana mineral utilizada para efectos de aislación acústica. En la imagen (b) se identifica la marca de la lana mineral utilizada, en la cual se describe que el espesor corresponde a 0,5 centímetros, con un ancho y largo de 50 y 120 centímetros.

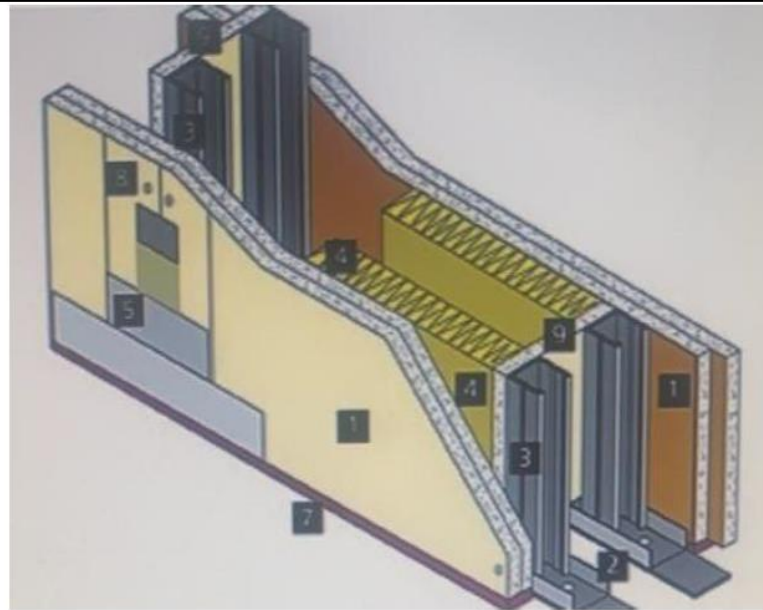
Registro 4

Descripción del medio de prueba: Se observa en el esquema, la forma en que se implementaron las mejoras de aislación acústica, señalando los materiales utilizados para cada una de las partes que componen la construcción de tabiques.

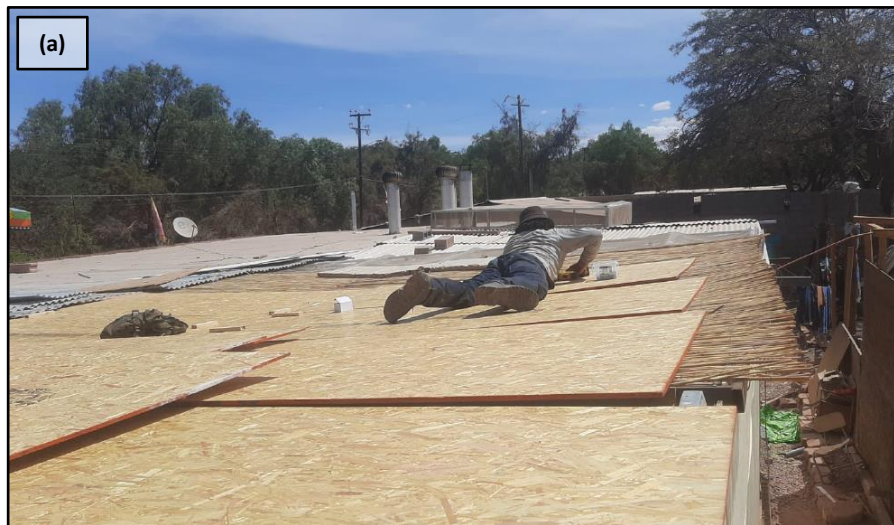
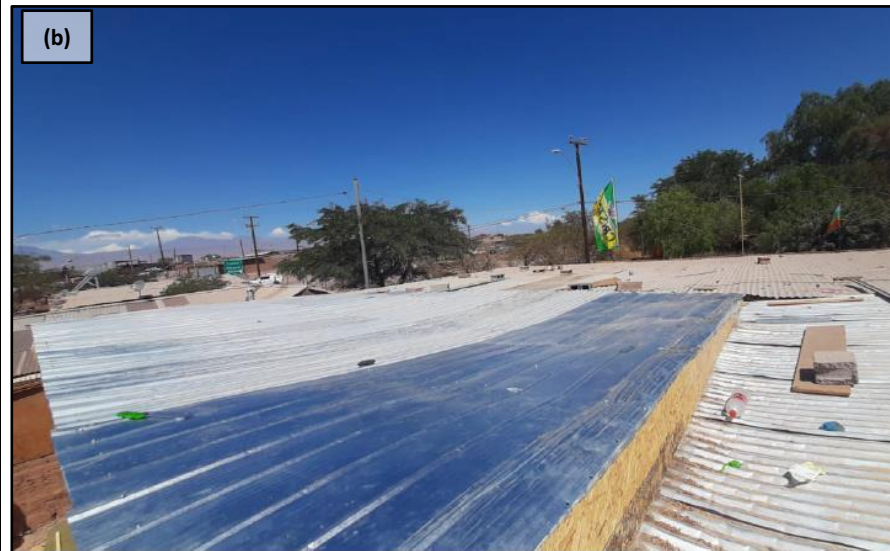
Registro 5 | **Fuente:** Antecedente provisto por el titular en el documento denominado “Registro Fotográfico Local El Diablillo” (Anexo 2; ID 5).

Descripción del medio de prueba: Se observa en la imagen (a) una persona realizando trabajos sobre el techo del restaurant El Diablillo. Bajo la persona que se encuentra en el techo se cuenta con planchas de OSB y bajo ésta, la cobertura estética. En la imagen (b) se observa la instalación de plancha de zinc sobre las planchas de OSB.

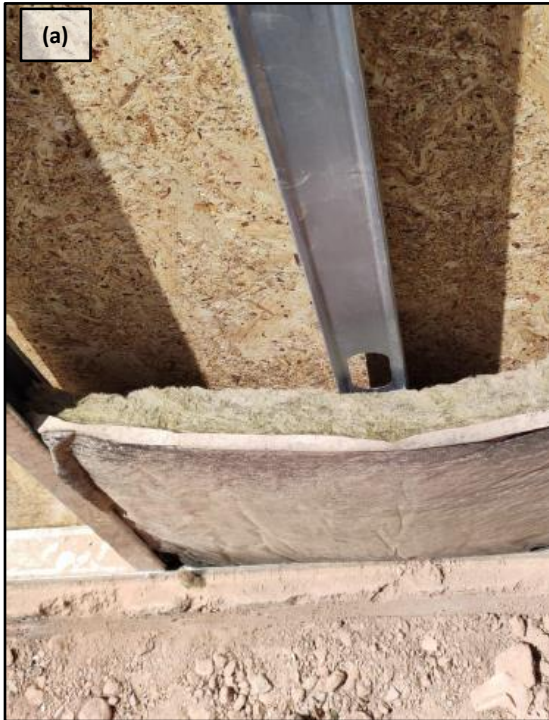
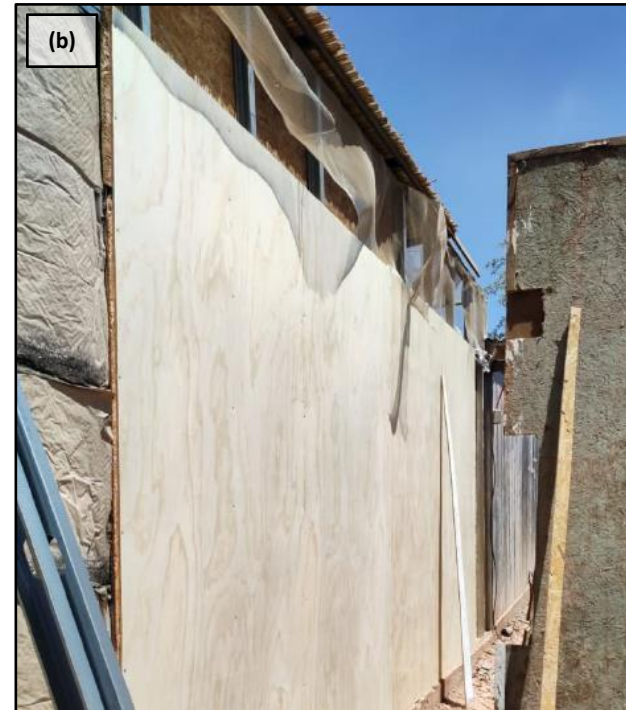
Registro 6 | Fuente: Antecedente provisto por el titular en el documento denominado “Registro Fotográfico Local El Diablillo” (Anexo 2; ID 5).

Descripción del medio de prueba: Se observa en la imagen (a), la instalación de lana mineral, dejando un espacio entre la plancha de OSB (interior de la muralla) y el metalcom. En la imagen (b) se observa la instalación de planchas de terciado estructural sobre la lana mineral.

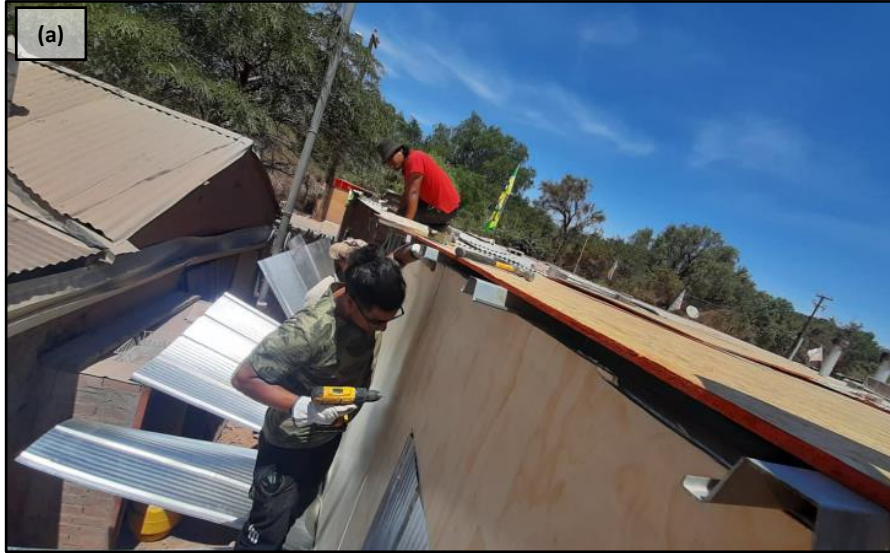
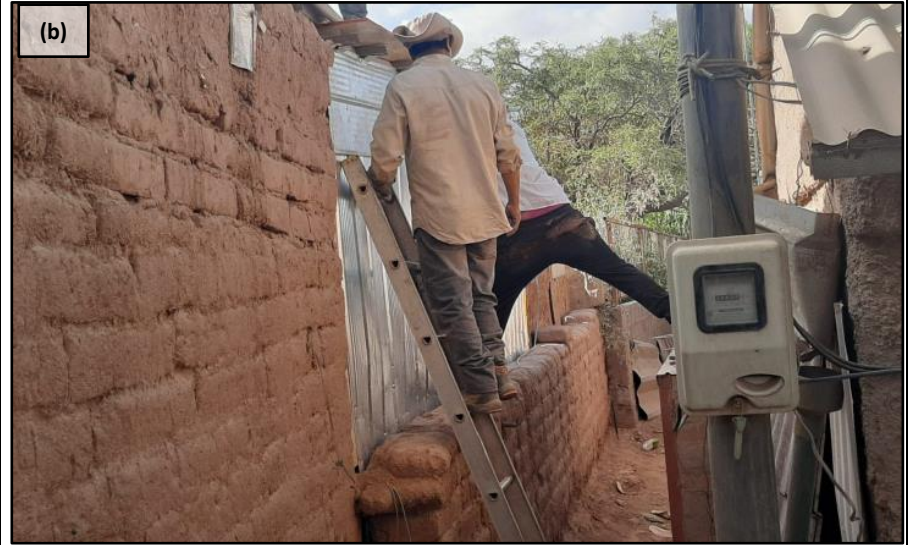
Registro 7 | **Fuente:** Antecedente provisto por el titular en el documento denominado “Registro Fotográfico Local El Diablillo” (Anexo 2; ID 5).

Descripción del medio de prueba: Se observa en la imagen (a) la instalación de planchas de terciado estructural sobre la zona externa de la muralla que colinda con la parte denunciante. En la imagen (b) se observa la instalación de planchas de zinc sobre las planchas de terciado estructural.

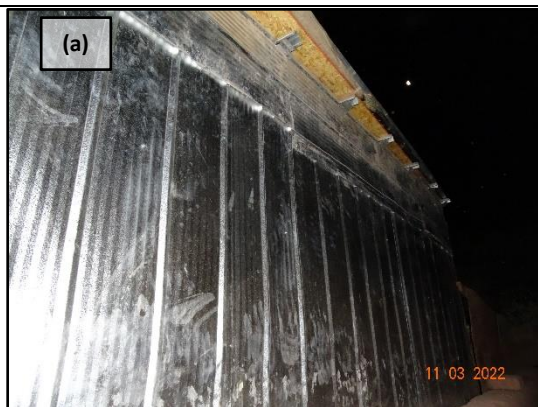
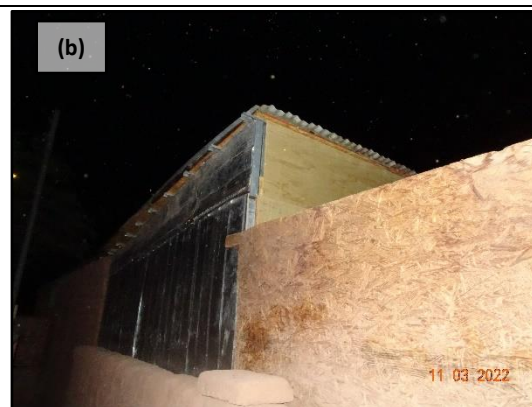
Fotografía 5

Descripción del medio de prueba: Se observa en los registros (a) y (b) la instalación de planchas de zinc en la zona externa de la muralla que colinda con la parte denunciante.

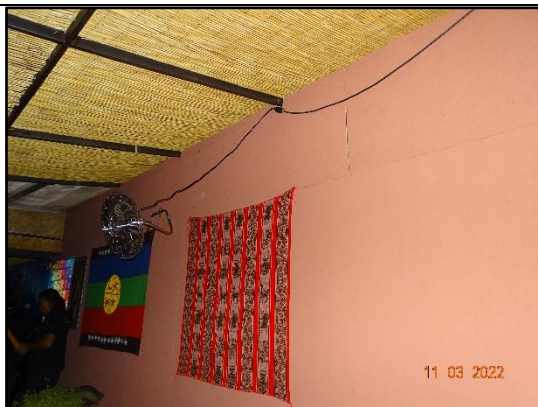
Fotografía 6.

Descripción del medio de prueba: Se observa en el registro fotográfico la instalación de planchas de OSB sobre la zona donde se encontraban ventanas, al interior del restaurant El Diablillo.

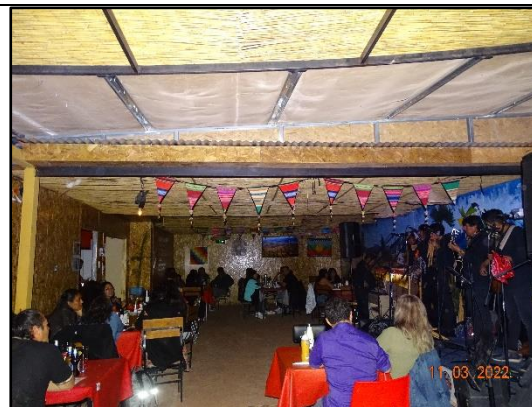
Fotografía 7.

Descripción del medio de prueba: Se observa en el registro fotográfico, la instalación de lana mineral (zona de color café brillante bajo el techo), y la instalación de una cobertura estética.

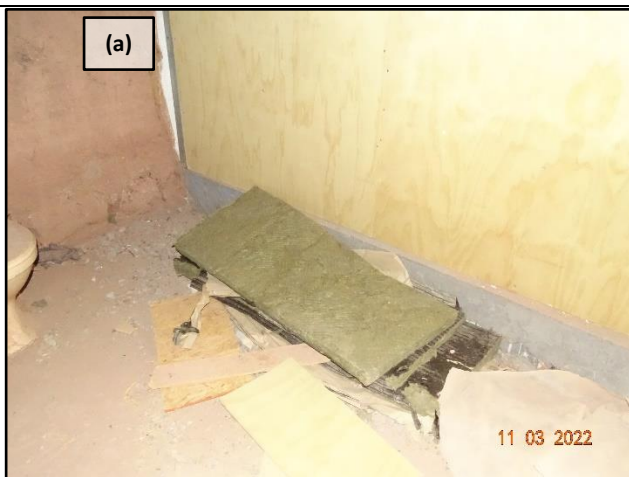
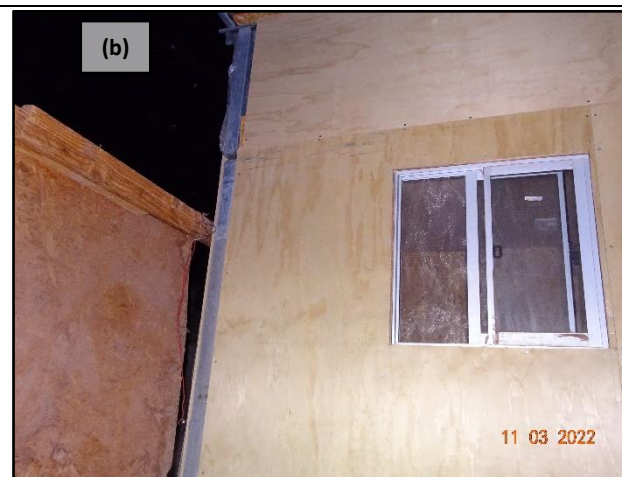
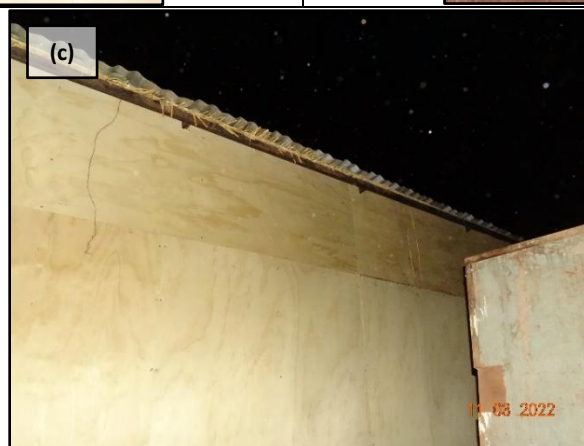
Fotografía 8.

Descripción del medio de prueba: Se observa en el registro fotográfico (a), materiales sobrantes de la construcción del tabique al exterior de la muralla trasera del escenario. En los registros fotográficos (b) y (c) se observa la instalación de panchas de terciado estructural al exterior de la muralla trasera del escenario.
