MAT.: Solicita alzamiento de medida provisional de clausura total y temporal.

Reparaciones en el Sistema de Burbujas y Mallas de Boca Sifón de Central Bocamina I

INFORME TÉCNICO
REPARACION SISTEMAS
DE MITIGACION
DE MALLA Y BURBUJAS,
BOCAMINA I,
ENDESA S.A.
P-IT-708/2014 Rev.4

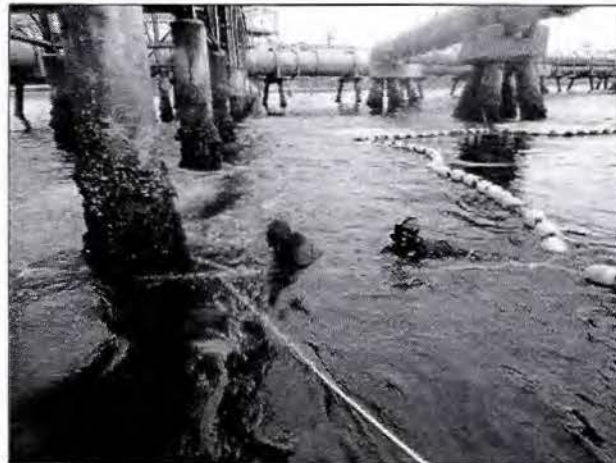
Fotografía N°1

De los resultados obtenidos en la inspección de los Sistemas de Mitigación de los Sifones de la Central Bocamina I y II, informe técnico P-IT-707 de fecha 14/01/2014, se resuelve reparar tanto el sistema de Malla como el de Burbujas de la Boca Sifón I, dando solución a cabalidad de todos y cada uno de los aspectos indicados en el Informe antes aludido.

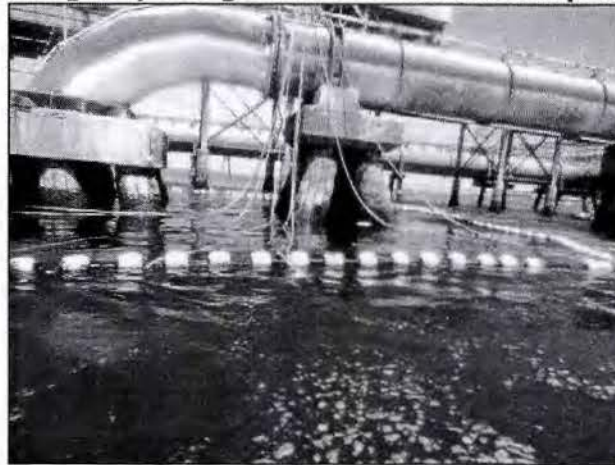
Fotografía N°2

Malla antigua y mangueras con canalización pendiente

- a) Desinstalación de malla deteriorada e instalación de nueva malla: Se confeccionó una malla completamente nueva, para reemplazar la existente. Esta se instaló y se afianzó conforme a lo acordado con el mandante.
- b) Se incorpora nueva Cadena de 3/4" eslabón grande, para asegurar la Malla al fondo marino
- c) Restitución de amarras: Se reemplazan las amarras defectuosas, con "Hilo de red de las dimensiones adecuadas a la aplicación por reparar.
- d) Adición de muertos: Se incorporaron 12 muerto adicionales, para garantizar la estabilidad del Sistema, además se efectuó la instalación de cuerdas de perlón nuevas en los muertos existentes.
- e) Se agregan cuerdas a media altura de la Malla: Se incorpora una serie de cuerdas que aseguran la Malla desde la media altura, para mejorar su estabilidad. Además, se instalan cuerdas tensoras amortiguadoras sobre muertos existentes.

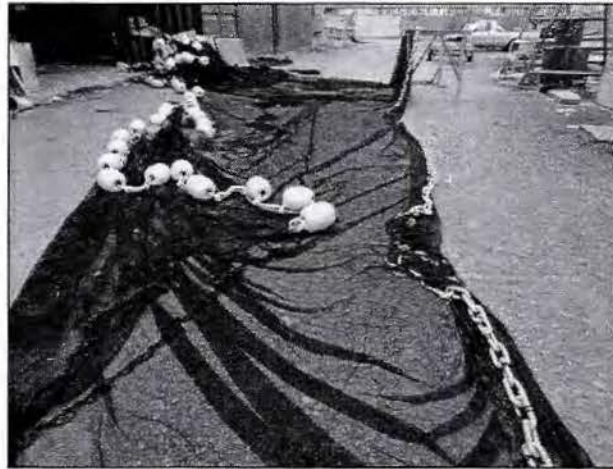
Fotografía N°3

Confección de nueva red

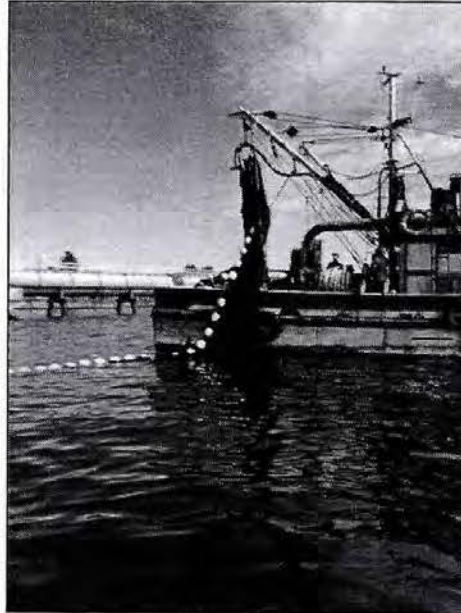
Fotografía N°7

Recuperación de antigua malla

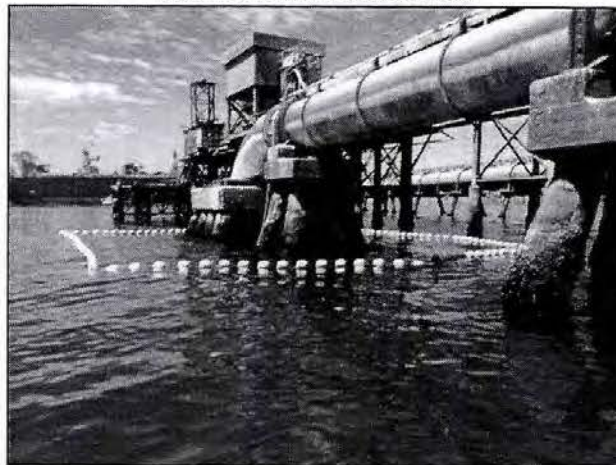
Fotografía N°8

Nueva malla instalada

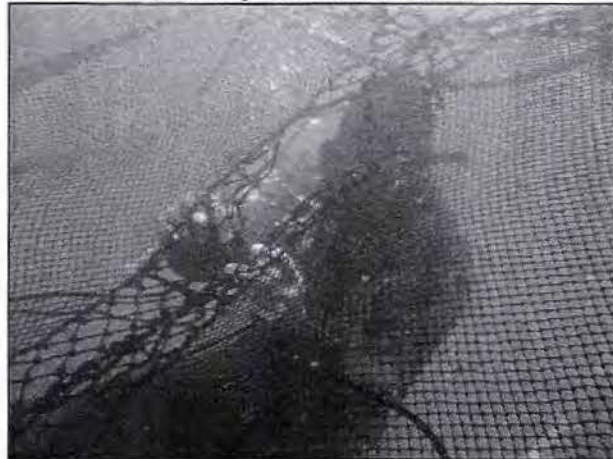
Fotografía N°9

Costura y cierre de la malla

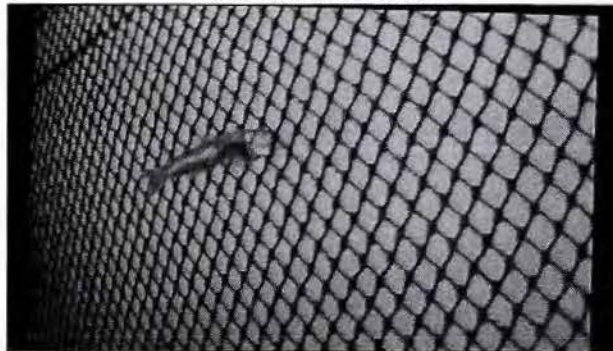
Fotografía N°10

Red funcionando

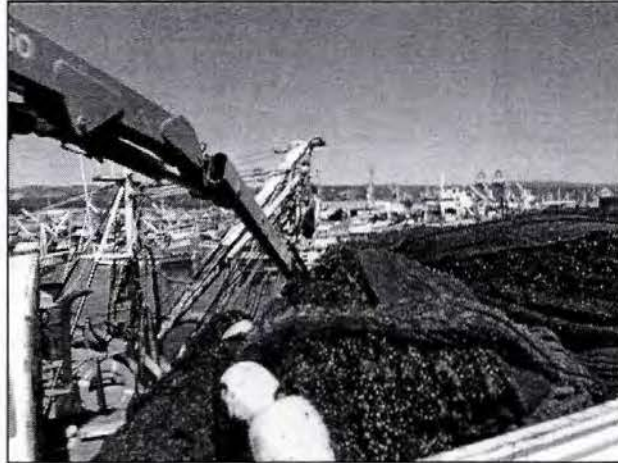
Fotografía N°11

Traslado de red a contenedor de residuos Endesa
