ILUSTRE PRIMER TRIBUNAL AMBIENTAL

I. Antecedentes generales del proyecto

1. La medida provisional cuya autorización se solicita a este Ilustre Tribunal, recae sobre la empresa IBEREOLICA CABO LEONES III S.A. (en adelante "El titular" o "Ibereolica") titular del proyecto denominado "Parque Eólico Cabo Leones III" (en adelante el proyecto), cuyo objeto es la construcción y operación de un parque eólico, constituido por 50 aerogeneradores de 3,465 MW, que tendrá una potencia instalada total de 173,25 MW. La energía eléctrica generada será destinada para su inyección al Sistema Interconectado Central (SIC).

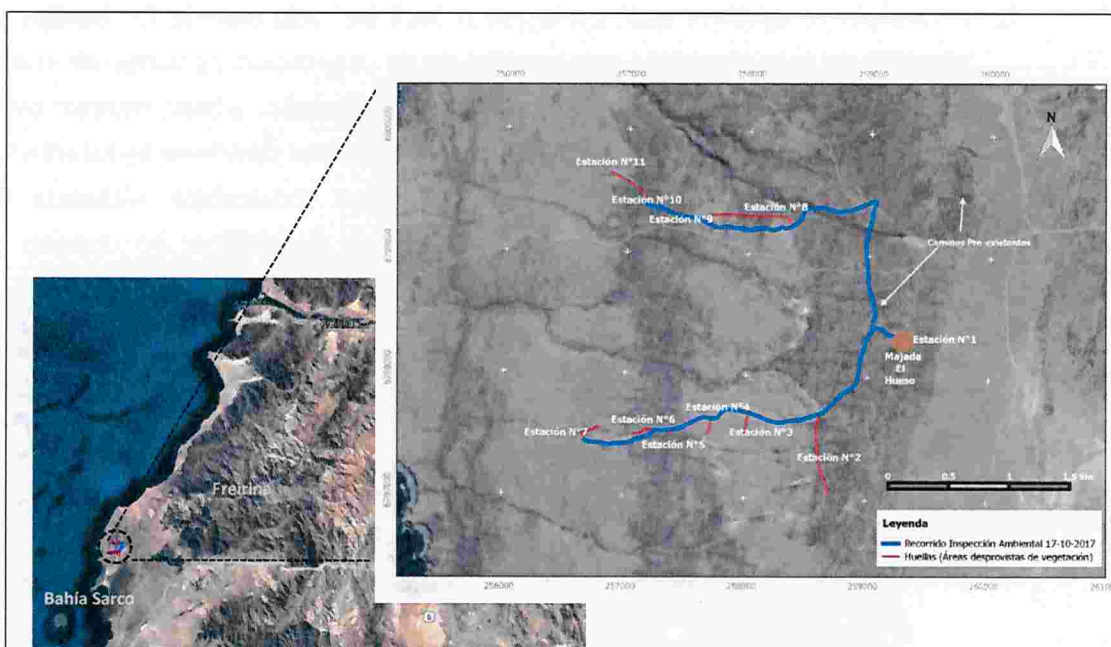
Imagen 2.

Descripción del medio de prueba: Track de recorrido realizado por funcionarios de la Superintendencia del Medio Ambiente. En azul se aprecian caminos existentes de larga data y en rojo huellas construidas que fueron denunciadas.

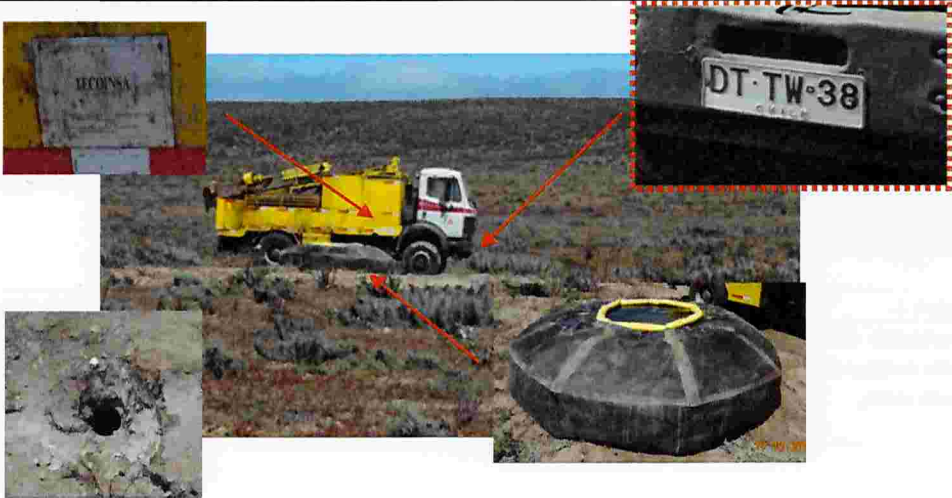
| Fotografía 2. | Fecha: 17-10-2017 | |

- b. Asimismo se advierte que, en la parte final de cada una de las huellas se observó un área mayor de corta y despeje de vegetación y escarpe de suelo, lo que permite las maniobras de un camión perforador o bien, indicios de la preparación del terreno para las futuras plataformas donde se instalarán los aerogeneradores. Adicionalmente, dos huellas mostraban evidencia de sondajes de diámetro de 10 cm, no pudiendo determinar en terreno su profundidad, como se ve en la Fotografía 2.

Descripción del medio de prueba: Se observa camión Patente DT TW -38; con señalética posterior que indica TECOINSA. Además, un contenedor de agua industrial, también es posible identificar la perforación realizada con equipo perforador ubicado en la parte trasera del camión.

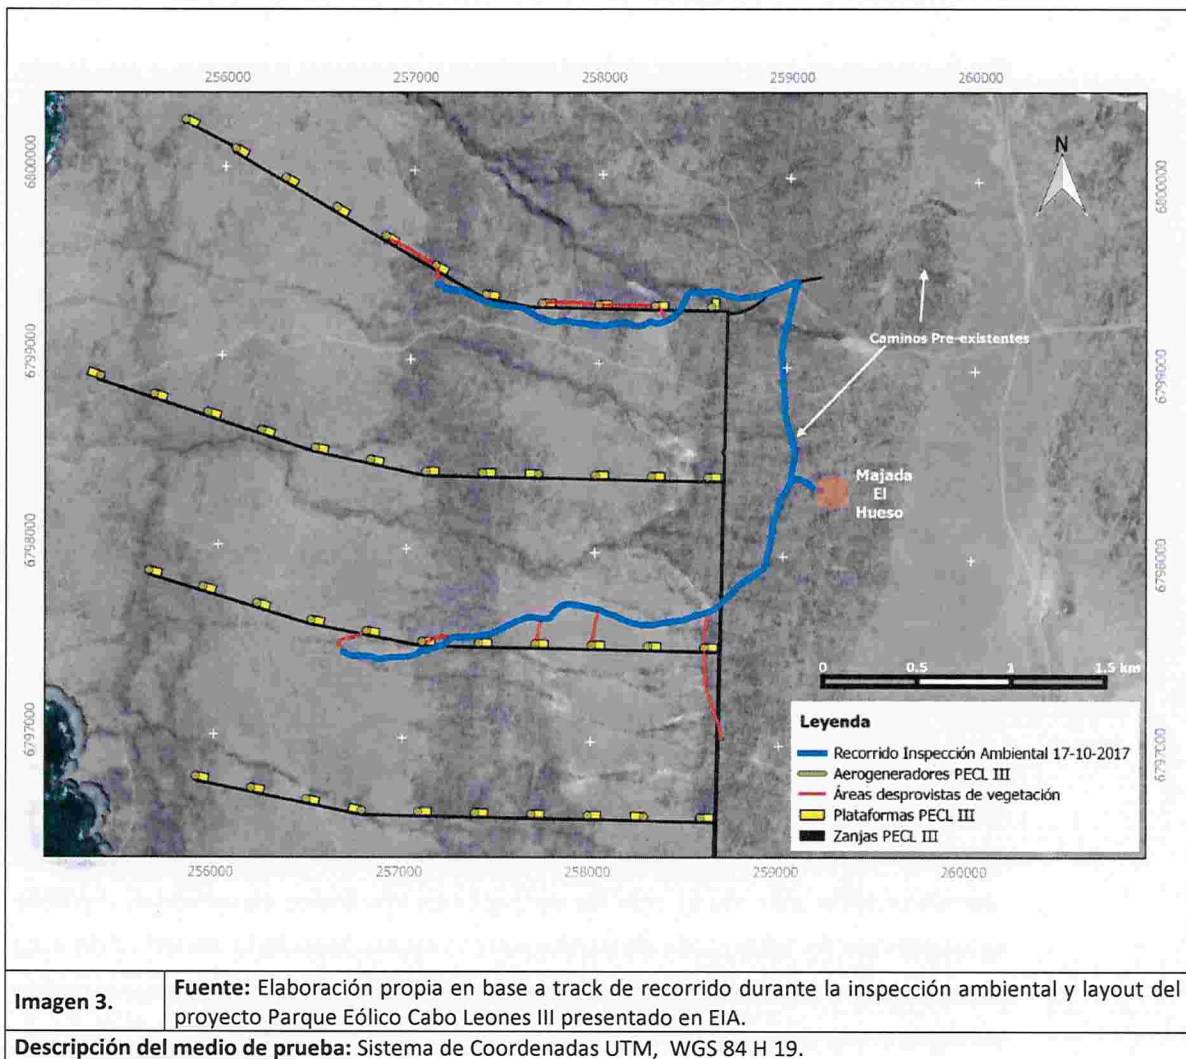
- c. En Imagen 3 se observa la comparación del recorrido realizado por los funcionarios de esta superintendencia (líneas azules y rojas) con el *layout* de proyecto en evaluación Parque Eólico Cabo Leones III.

Igualmente, puede apreciarse que las áreas desprovistas de vegetación no coinciden con las zanjas (líneas negras), líneas que además corresponden a los caminos de acceso a cada una de las estructuras del proyecto.

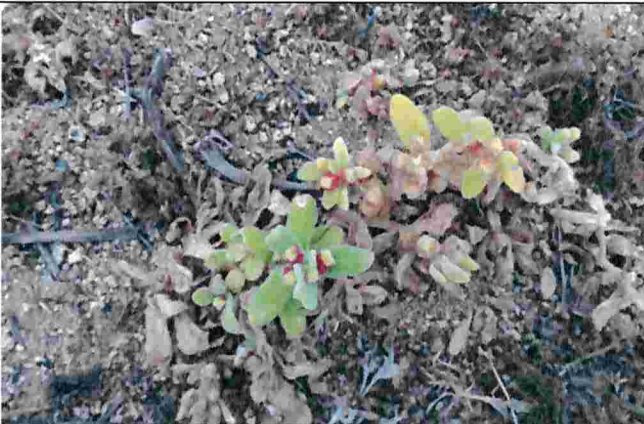
| Fotografía 3. | Fecha: 17-10-2017 | |

Finalmente se puede señalar de la especie *Tetragonia pedunculata*, que su importancia radica, además de encontrarse en categoría de conservación, en el hecho de que es una especie endémica de la Región de Atacama y una herbácea anual por lo que presenta mayor riesgo de destrucción ante cualquier intervención.

| Descripción del medio de prueba: En imagen se aprecia individuo <i>Tetragonia pedunculata</i> , afectado por el movimiento de tierra. | | |

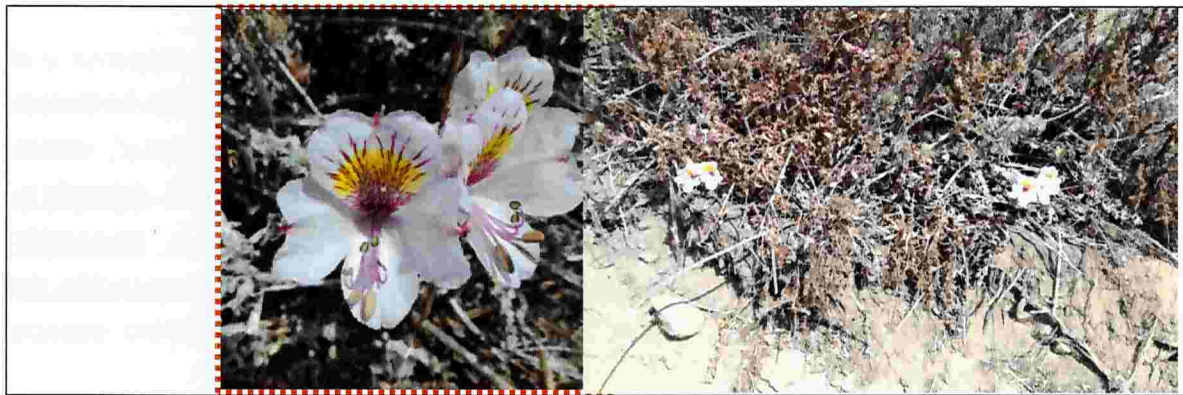
| Fotografía 4. | Fecha: 17-10-2017 | |

Por otra parte la especie *Alstroemeria philippi* ssp. *adrianae*, es una especie herbácea perenne y geófito, por lo cual su sobrevivencia se encuentra en riesgo ante cualquier intervención de suelo que genere extracción de bulbos a la superficie. La subespecie identificada se distribuye de manera bastante

| Descripción del medio de prueba: En imagen se aprecia individuo de <i>Alstroemeria philippi ssp. adrianae</i> , a un costado de huella y afectado en su parte vegetativa por la corta y el despeje de vegetación ejecutado sin autorización alguna. | | |

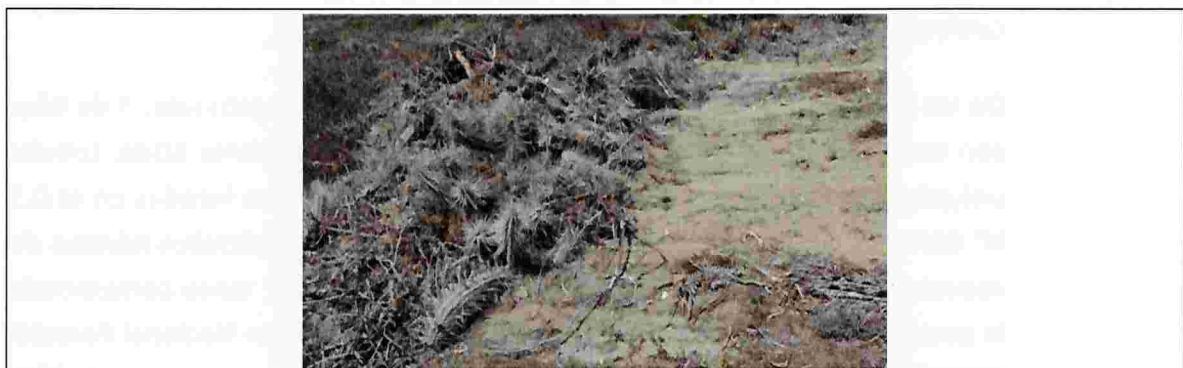
| Fotografía 5. | Fecha: 17-10-2017 | |

Cabe señalar que, de acuerdo al memorando O.R.A. N°80, de 2017, la variedad de *Eulychnia acida* observada durante la inspección ambiental (*Eulychnia acida* var. *procumbens*) corresponde a una variedad de la especie que según registros se distribuye únicamente al sur de Vallenar por la costa³, siendo posible así indicar que los ejemplares afectados observados durante la inspección forman parte de poblaciones restringidas de la variedad de esta especie y que cualquier afectación a los ejemplares o su hábitat amenazan la sobrevivencia de esta variedad.

| Descripción del medio de prueba: Se observa acopio de material vegetal resultante del despeje de caminos, la especie que se observa corresponde a <i>Eulychnia acida var. procumbens</i> . | | |

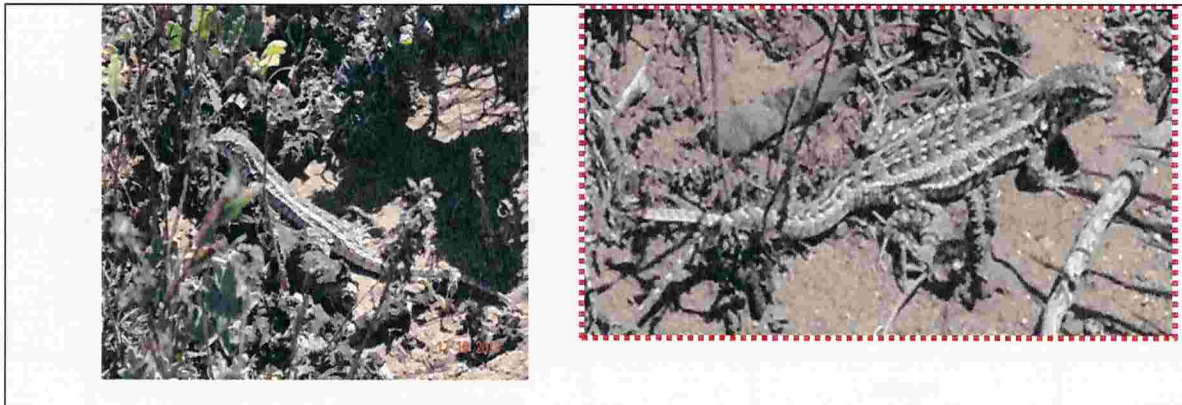
| Fotografía 6. | Fecha: 17-10-2017 | |

| Descripción del medio de prueba: En imagen se aprecia individuo de la especie <i>Liolaemus platei</i> (Lagartija de plate), a un costado de huella habilitada y constatada en terreno. | | |

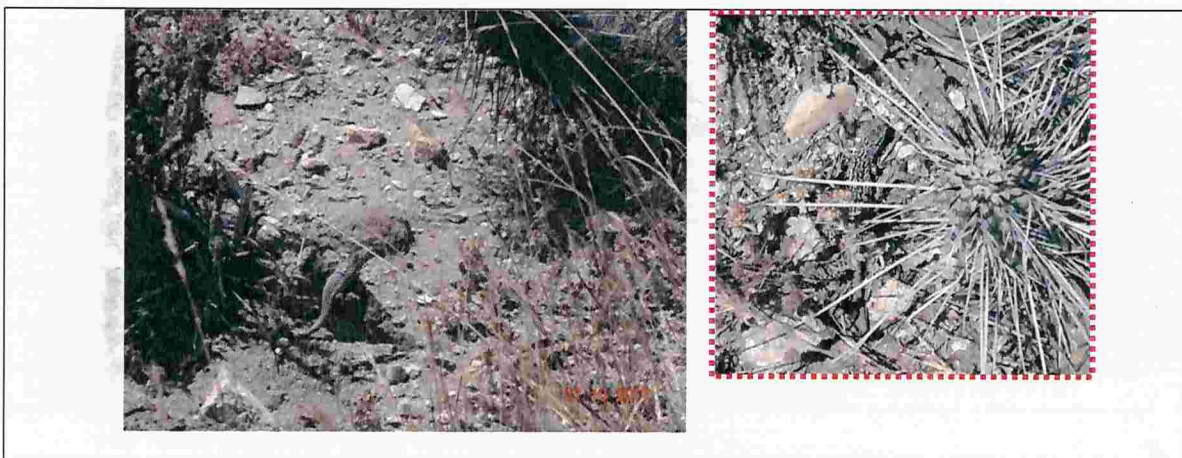
| Fotografía 7. | Fecha: 17-10-2017 | |

| Descripción del medio de prueba: Ejemplar de <i>Liolaemus silvai</i> (lagartija de silva) alrededor de huella habilitada y constatada en terreno. | | |

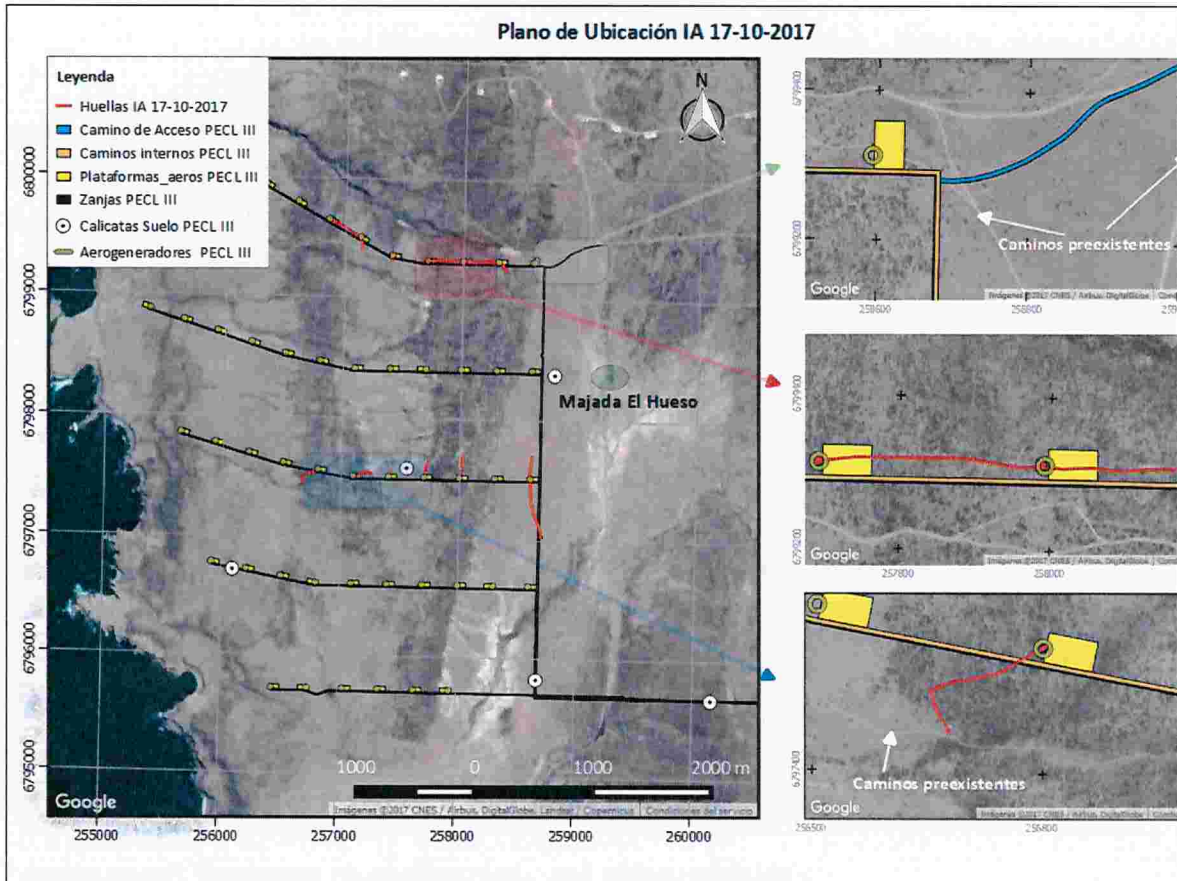
12. Asimismo, la ubicación de los sondajes observados durante la inspección ambiental y que se ubican al final de dos de las huellas no coinciden con las calicatas de estudio de suelo, presentados en Capítulo 4 Línea de base del proyecto EIA Parque Eólico Cabo Leones III, pero sí corresponderían a la ubicación donde se instalarán los aerogeneradores, de acuerdo a la ubicación presentada en layout del proyecto en evaluación, como se aprecia en la Imagen 4.

Descripción del medio de prueba: Detalle de huellas construidas y observadas en inspección ambiental (color rojo) y comparación con camino de acceso (color azul), caminos internos (color naranja), plataformas de aerogeneradores (color amarillo), zanjas (color negro) y calicatas de estudio de suelo (círculos blancos) presentados en evaluación del proyecto Parque Eólico Cabo Leones III. Se señalan además caminos preexistentes (flechas blancas).
