Programa Periódico de Inspecciones por Borde Costero de Comuna de Quemchi

1er Informe de Avance

Gerencia Técnica
11 de Enero de 2018

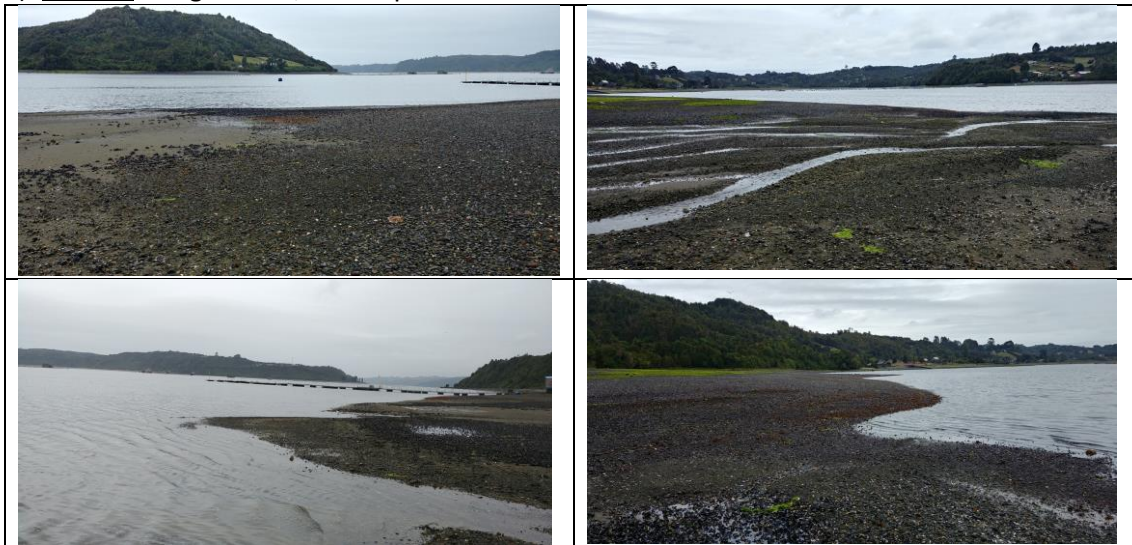
El resultado de las actividades de inspección realizadas a la fecha no ha dado frutos en el proceso de recuperación de peces. En el **Anexo 2** se adjuntan registros de las actividades realizadas. La **Figura 2** acompaña imágenes de las primeras verificaciones realizadas en el sector de Tubildad (Inspección 6).

Figura 2. Imágenes de las primeras verificaciones realizadas en el sector de Tubildad (Inspección 6). Fuente: Google Earth/La Compañía.
