**EN LO PRINCIPAL: SOLICITA ALZAMIENTO DE MEDIDA PROVISIONAL CONSISTENTE DETENCIÓN DE LAS ACTIVIDADES ABIERTAS AL PÚBLICO EN “CLUB GABYS”.**

## **Informe Técnico Acústico**

**REPORTE TÉCNICO**

**Local "CLUB GABYS"**

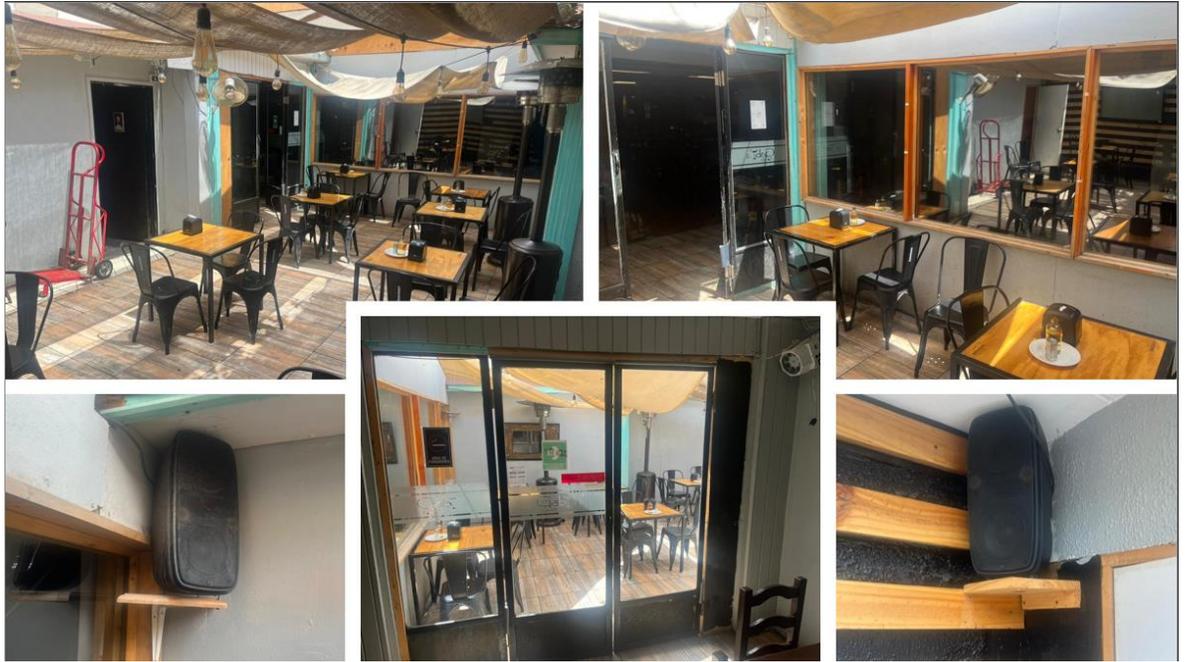
**Antes:**

Respecto a la construcción y materialidad del local Club Gabys, cabe mencionar que en su mayoría está construido en base a materiales sólidos y estructuras de tabiquería. Sin embargo se ha podido apreciar deficiencias en materia de aislación acústica principalmente en el acceso a la terraza que se encuentra en la parte posterior del local. Estas deficiencias

corresponden a mampara y rendijas, mal cierre del acceso o que este se queda constantemente abierto, permitiendo que el sonido generado al interior del local salga al exterior (terrazza abierta).

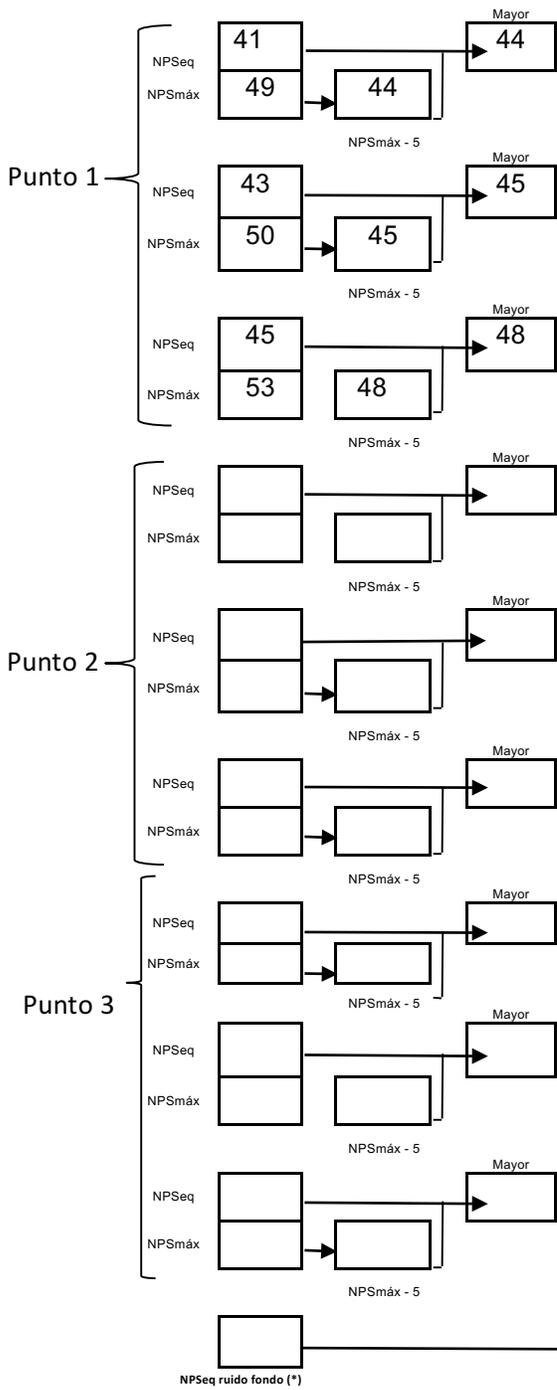
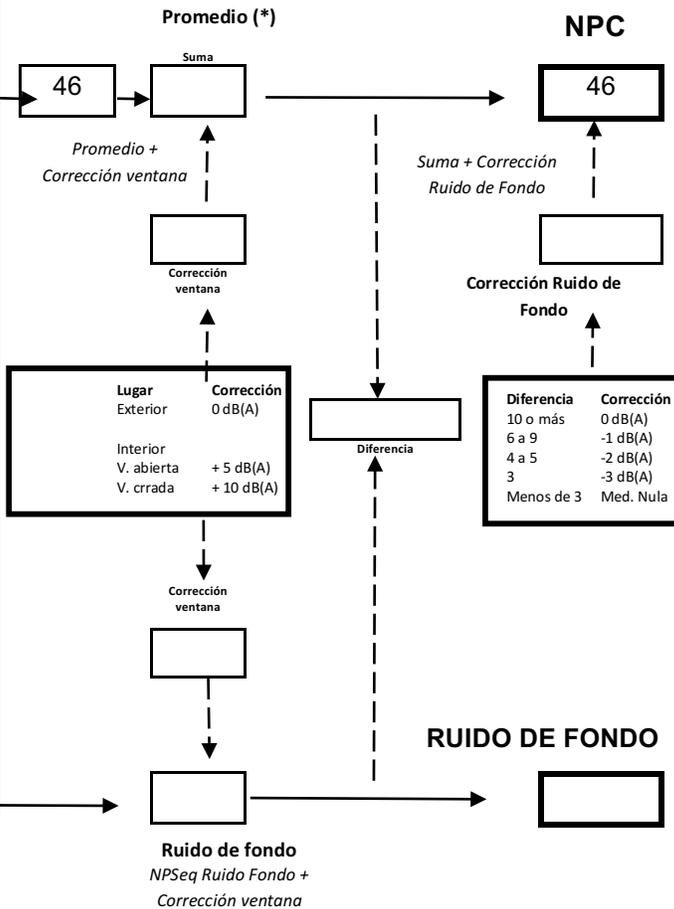
Información del Receptor		
Identificación del Receptor N°	Receptor 1	
Indicar Condiciones		
Medición	<input checked="" type="checkbox"/> Externa	<input type="checkbox"/> Interna
Ventana	<input type="checkbox"/> Abierta	<input type="checkbox"/> Cerrada
Modelación ISO 9613		
	<input type="checkbox"/> Si	<input type="checkbox"/> No

Receptor N°	NPC [dBA]	Ruido de Fondo [dBA]	Zona DS N°38	Periodo (Diurno/Nocturno)	Límite [dBA]	Estado (Supera/No Supera)
1	46		3	Nocturno	50	No supera
2	48		3	Nocturno	50	No supera

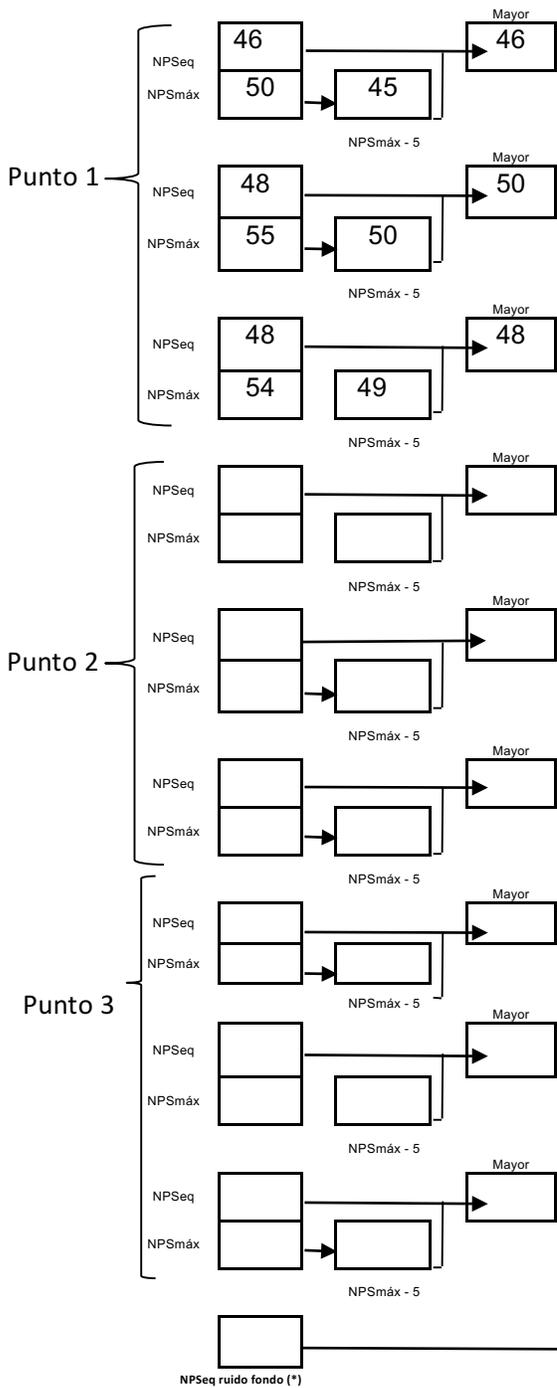
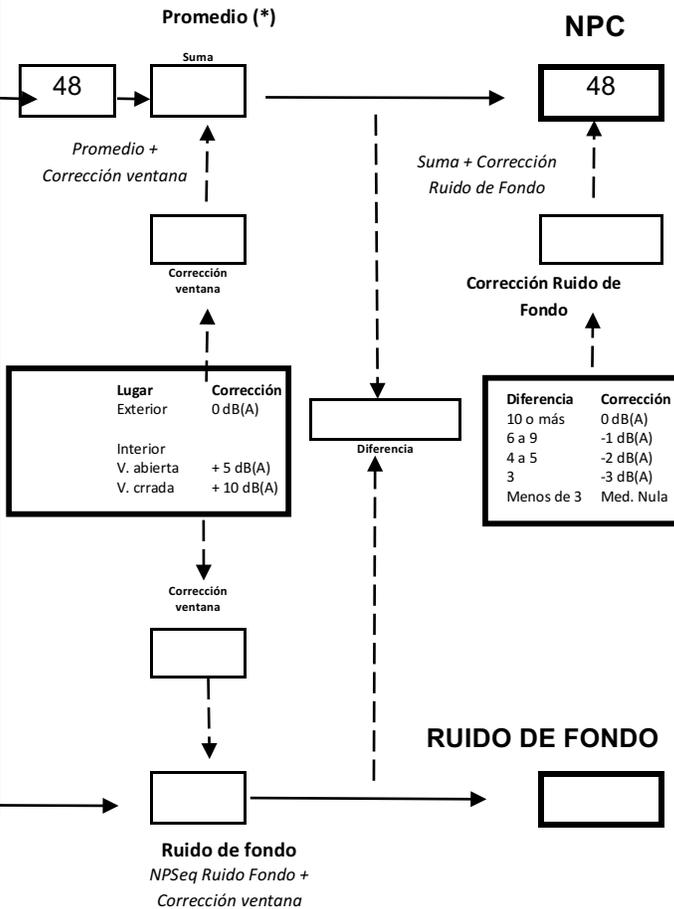
Información del Receptor		
Identificación del Receptor N°	Receptor 2	
Indicar Condiciones		
Medición	<input checked="" type="checkbox"/> Externa	<input type="checkbox"/> Interna
Ventana	<input type="checkbox"/> Abierta	<input type="checkbox"/> Cerrada
Modelación ISO 9613		
	<input type="checkbox"/> Si	<input type="checkbox"/> No
