EECL-1-SMA-SRO-AD-CAR-004

# PROYECTO NUEVA SE SECCIONADORA RONCACHO 220 kV y SECCIONAMIENTO DE CIRCUITO N°1 DE LA LINEA 2X220 kV NUEVA POZO ALMONTE – PARINACOTA

**Reporte de actividad de desmovilización de  
maquinaria ubicada en la zona de aparcamiento de  
maquinaria de la Subestación Roncacho**

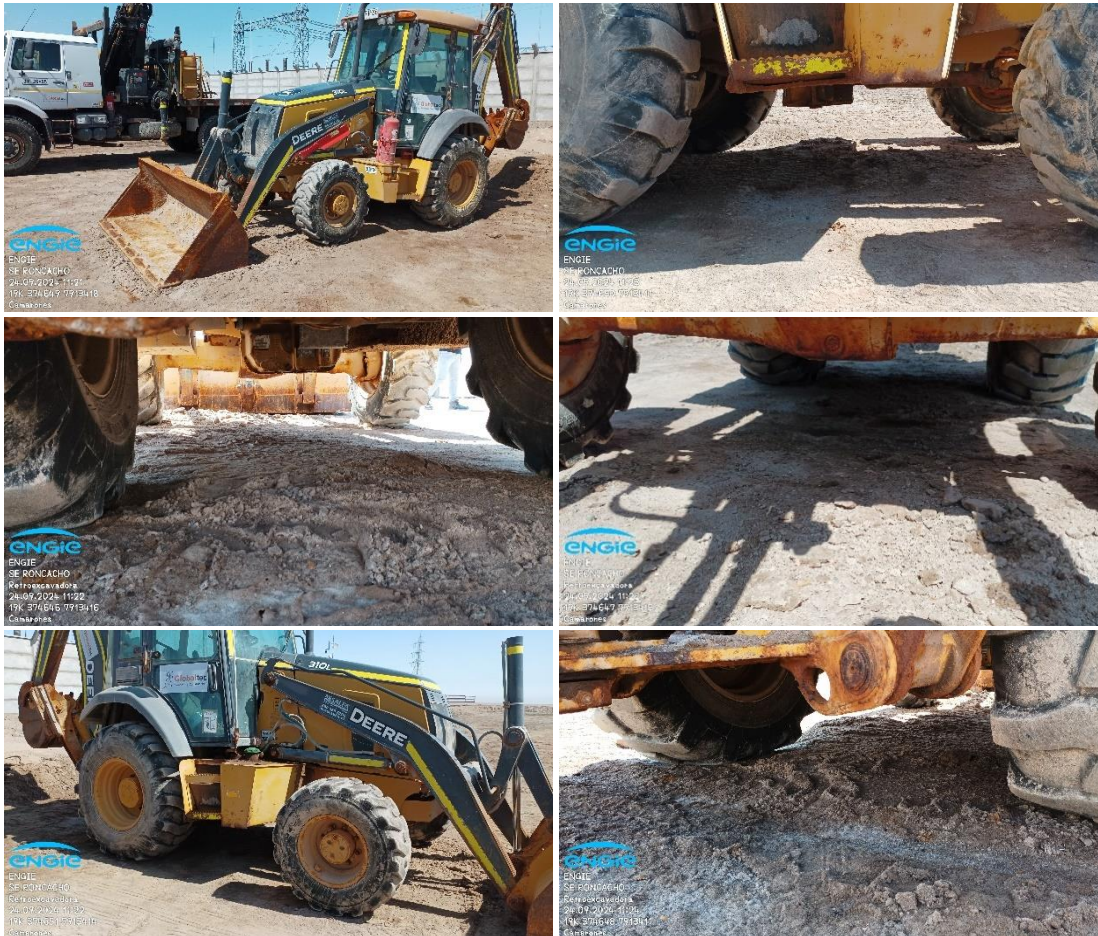
Figura 3. Set de fotografías de la superficie donde se emplazaba la máquina retroexcavadora, previo a su retiro.

Durante la inspección del suelo sobre el que se encontraba emplazada la maquinaria anterior a su desmovilización, así como de sus alrededores, **no se detectó la presencia de las especies Salamancajeja del Norte Grande (*Phyllodactylus gerrhopygus*) y Corredor de Arica (*Microlophus yanezi*).**

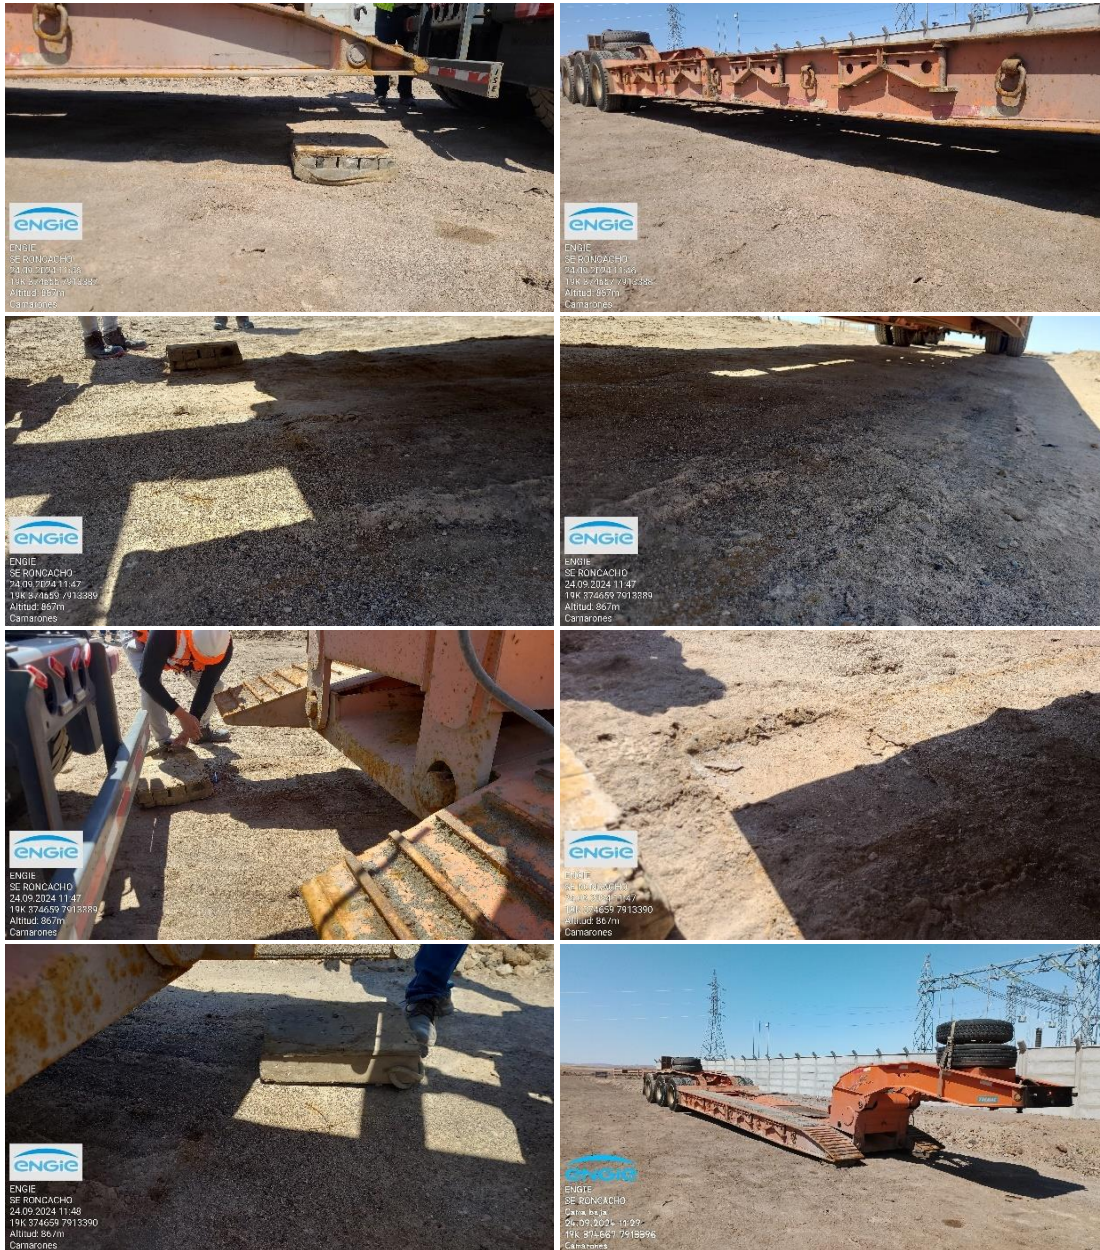
Figura 4. Set de fotografías de la superficie donde se emplazaba la máquina cama baja, previo a su retiro.

Durante la inspección del lugar sobre el que se encontraba emplazada la Cama Baja previo a su desmovilización, así como en los alrededores de éste, **no se detectó la presencia de las especies Salamancajeja del Norte Grande (*Phyllodactylus gerrhopygus*) y Corredor de Arica (*Microlophus yanezi*).**

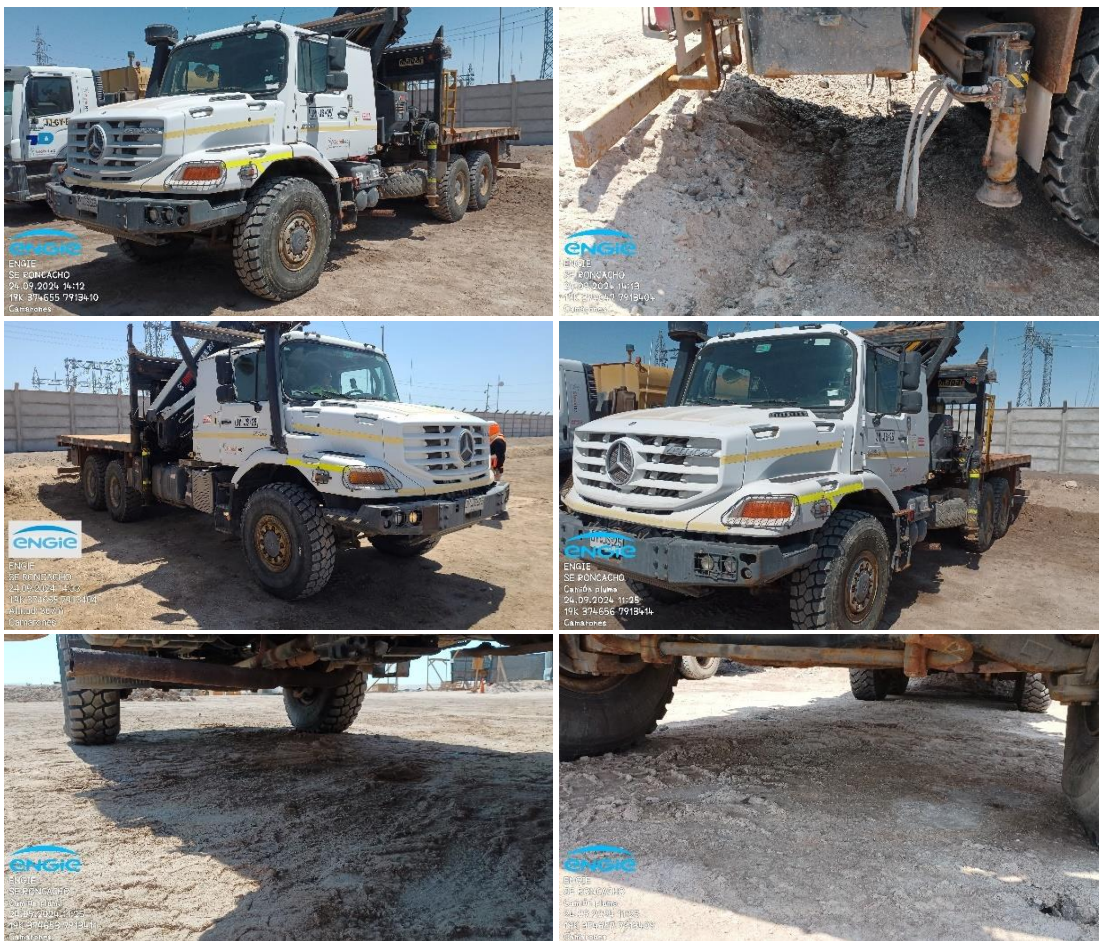
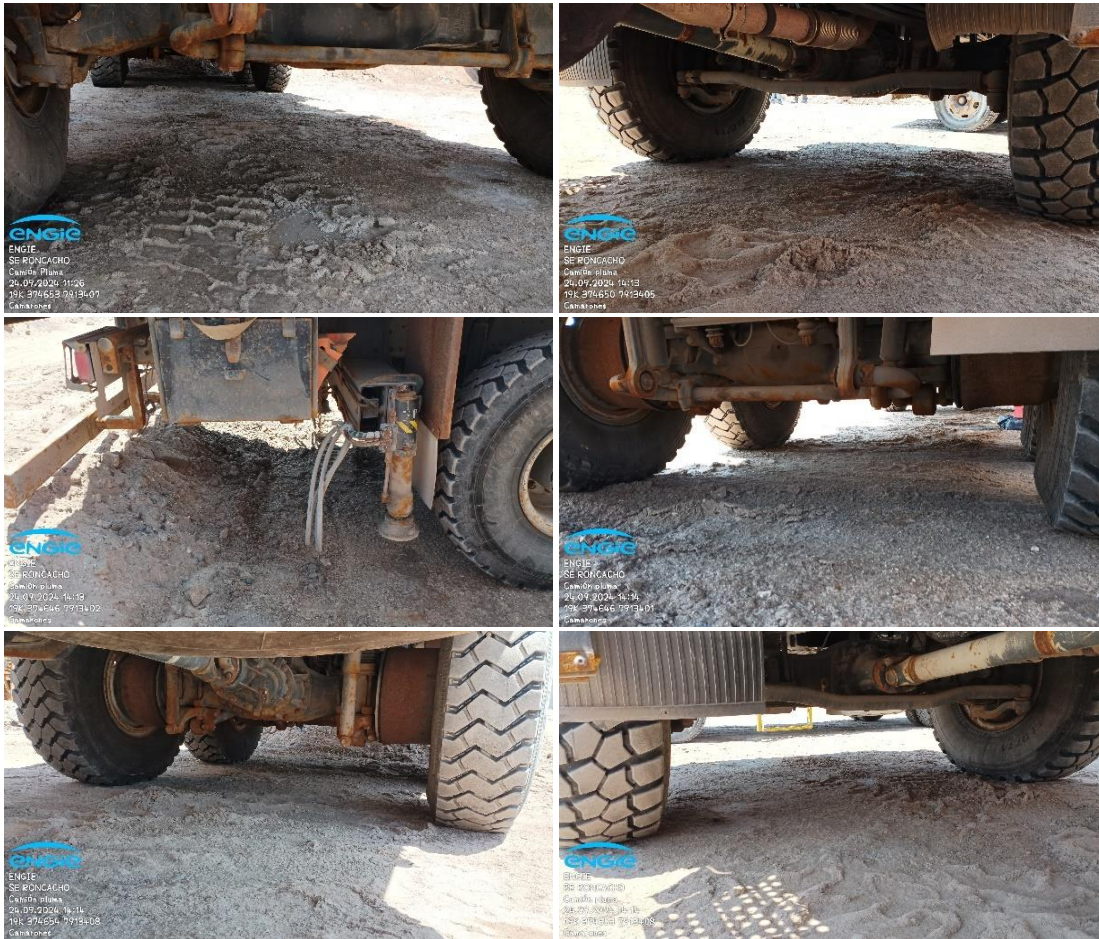
Figura 5. Set de fotografías de la superficie donde se emplazaba el Camión Pluma, previo a su retiro.

No se detectó la presencia de las especies **Salamanqueja del Norte Grande** (*Phyllodactylus gerrhopygus*) y **Corredor de Arica** (*Microlophus yanezi*), durante la inspección del lugar sobre el que se encontraba estacionado el Camión Pluma previo a su desmovilización, así como tampoco en los alrededores de éste.

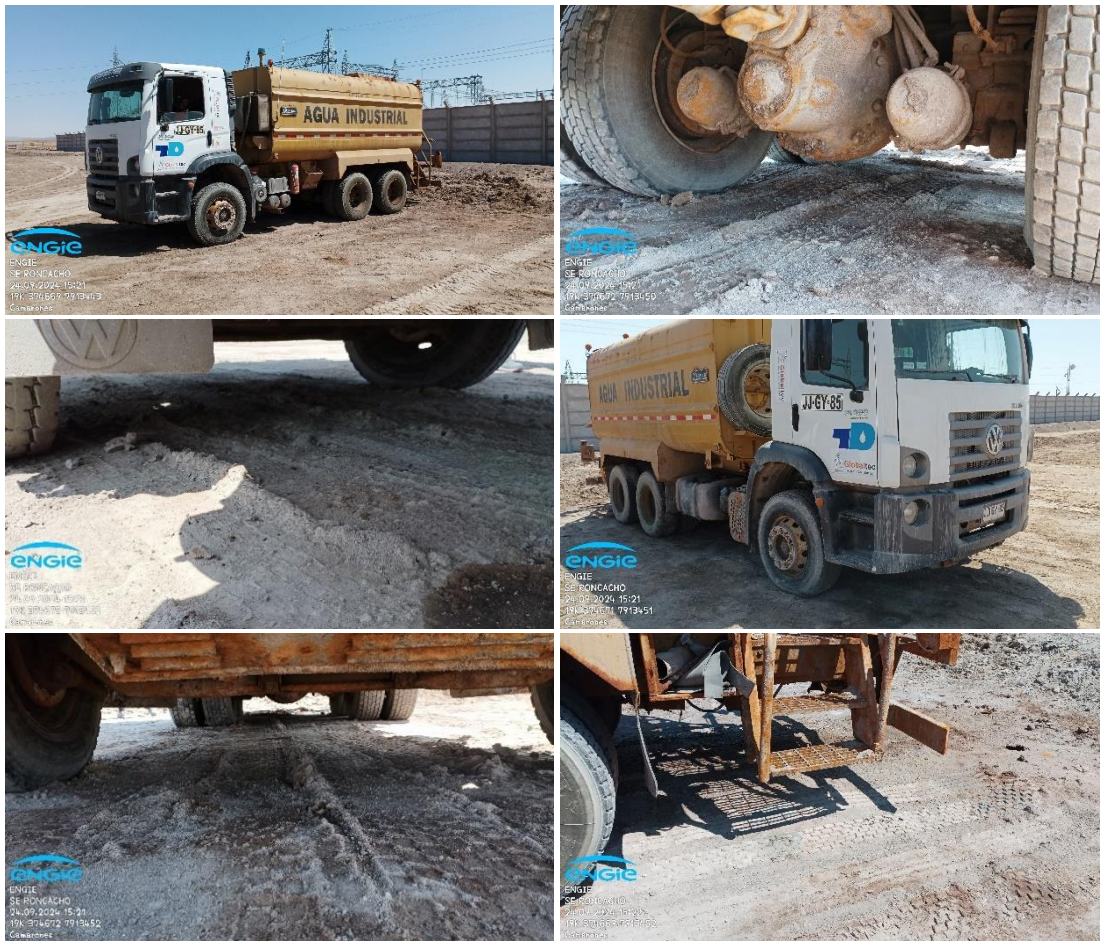
Figura 6. Set de fotografías de la superficie donde se emplazaba el Camión Aljibe, previo a su retiro.

De la inspección del terreno donde se encontraba estacionado el Camión Aljibe antes de ser retirado, así como de sus alrededores, **no se detectó la presencia de las especies Salamancaqueja del Norte Grande (*Phyllodactylus gerrhopygus*) y Corredor de Arica (*Microlophus yanezi*).**

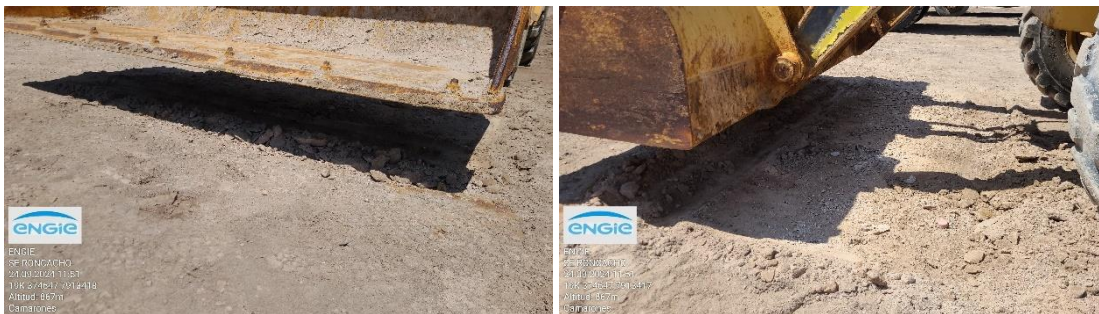
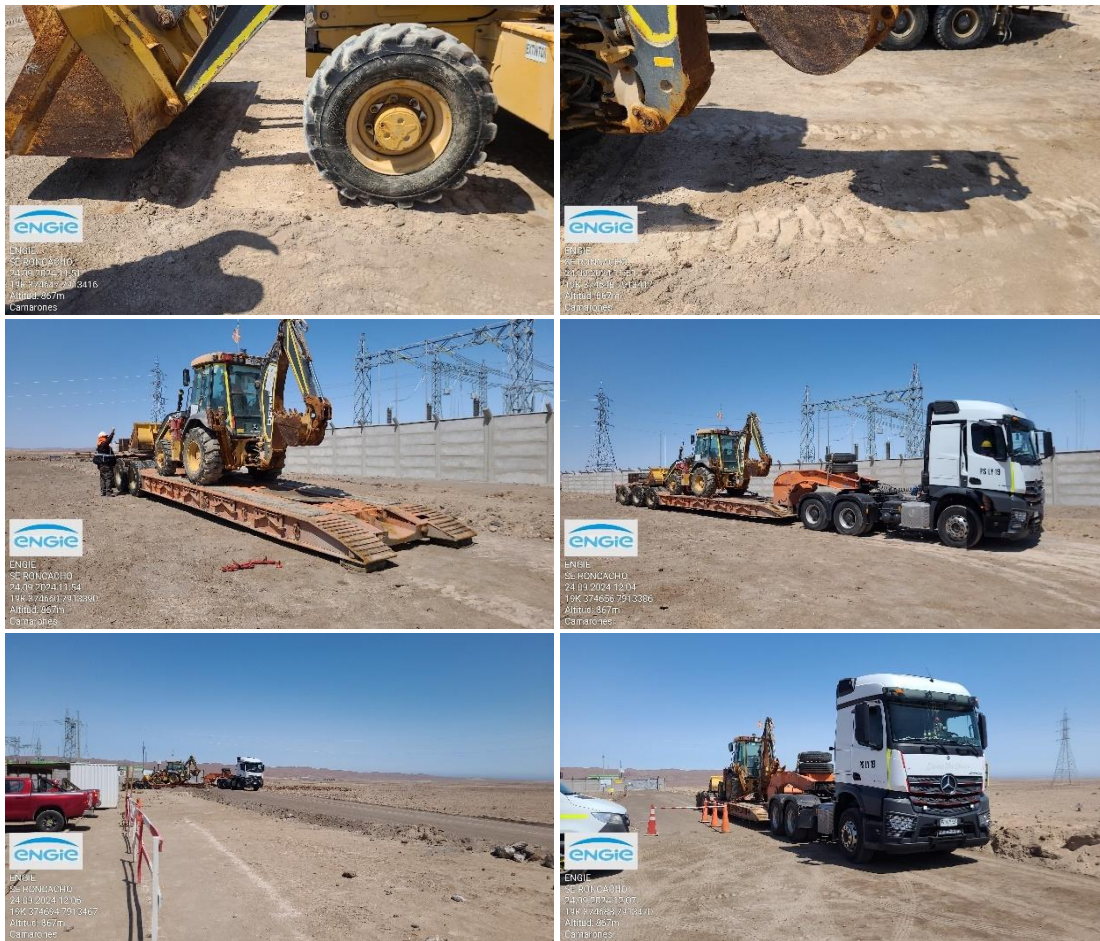
Figura 7. Set de fotografías del retiro de la Retroexcavadora.

Durante la inspección del suelo en el cual se encontraba emplazada la Retroexcavadora y de sus alrededores con posterioridad a su desmovilización, **no se detectó la presencia de las especies Salamancaqueja del Norte Grande (*Phyllodactylus gerrhopygus*) y Corredor de Arica (*Microlophus yanezi*).**

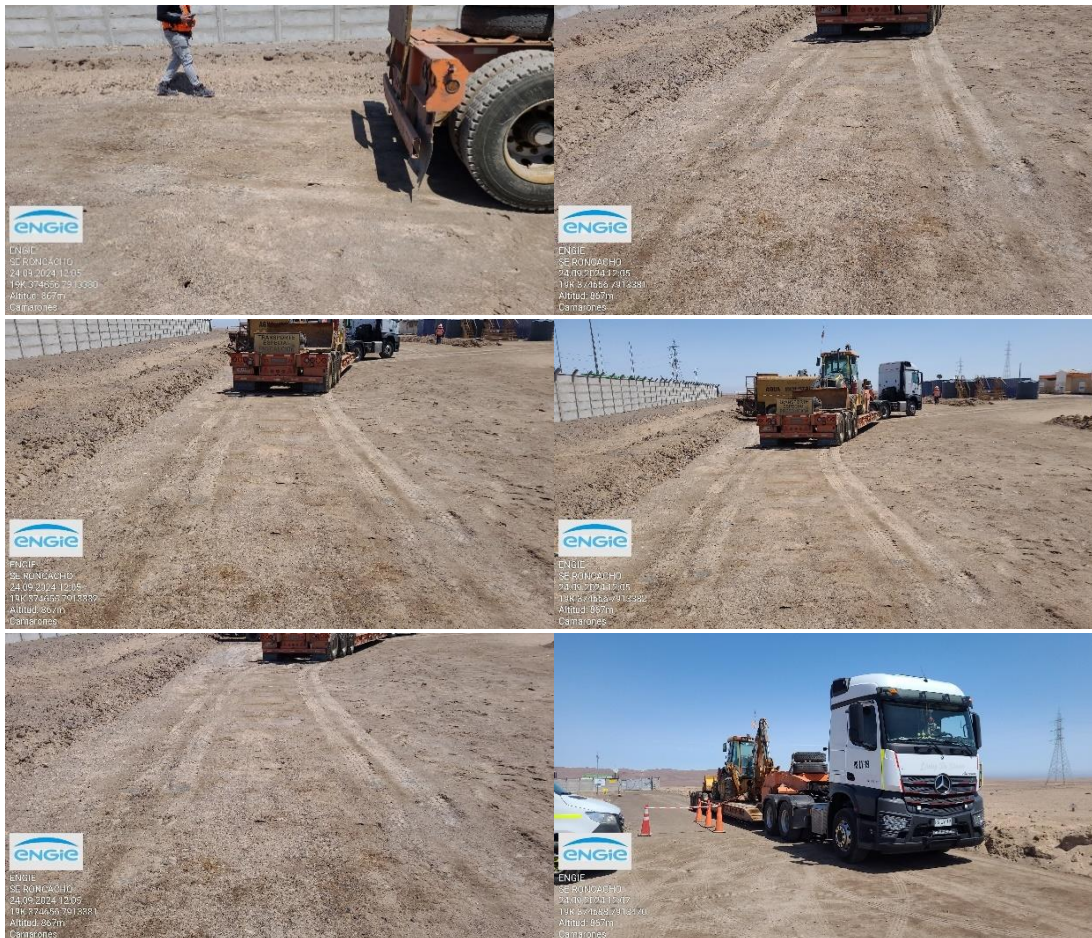
Figura 8. Set de fotografías del retiro de la Cama Baja junto a la Retroexcavadora.

De la inspección del sector donde se ubicaba la Cama Baja efectuada con posterioridad a su retiro, y de sus alrededores, se informa que **no se detectó la presencia de las especies Salamancajeja del Norte Grande (*Phyllodactylus gerrhopygus*) y Corredor de Arica (*Microlophus yanezi*).**

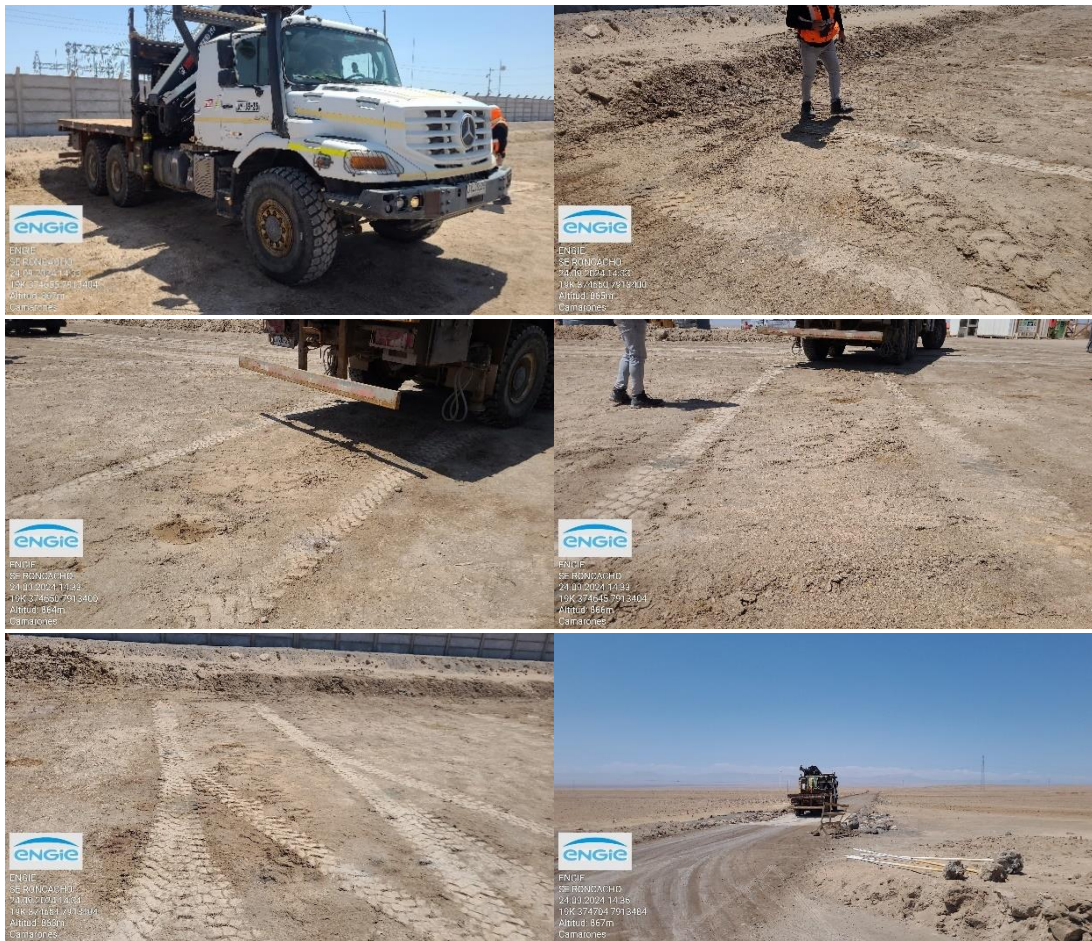
Figura 9. Set de fotografías del retiro del Camión Pluma.

No se detectó la presencia de las especies **Salmanqueja del Norte Grande** (*Phyllodactylus gerrhopygus*) y **Corredor de Arica** (*Microlophus yanezi*), al efectuarse la inspección del lugar sobre el que se encontraba estacionado el Camión Pluma durante su retiro, así como tampoco en los alrededores de éste.

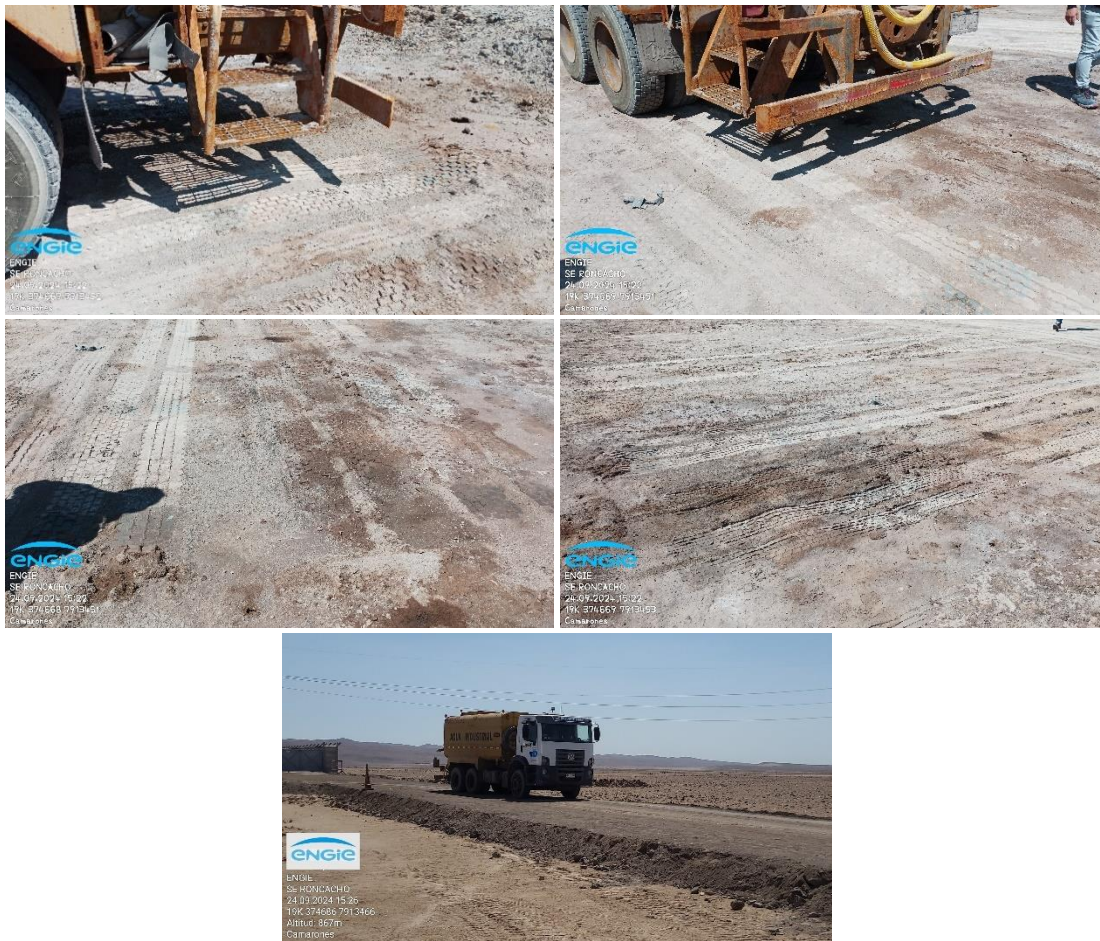
Figura 10. Set de fotografías del retiro del Camión Aljibe.

De la inspección del suelo en el cual se encontraba emplazada la maquinaria efectuada durante su desmovilización, **no se detectó la presencia de las especies Salamancaqueja del Norte Grande (*Phyllodactylus gerrhopygus*) y Corredor de Arica (*Microlophus yanezi*).**
