## MINUTA RESPUESTA

INVENTARIO FORESTAL EN FUNDO CATRICO, LINEA TRANSMISIÓN RUCATAYO - SAN PABLO  
RESOLUCIÓN EXENTA 100285/O-36

## B) INTERVENCIÓN DE RECURSOS HÍDRICOS: RÍO PILMAIQUEN

**C) TALA: ALTURA DE TOCONES EN CORTA DE BOSQUES**

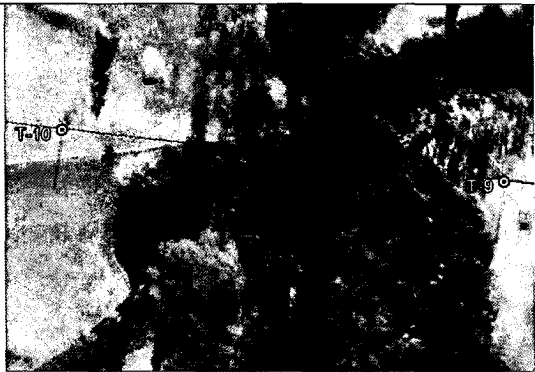
N 5.501.954 E 692.259	No se pudo acceder a las riberas del río Pilmaiquén ya que la cobertura de vegetación no lo permite. Se adjunta video en el cual no se observa intervención en el cauce por restos leñosos. Registro VIDEO en la carpeta CRUCE N°1.
2	11-12

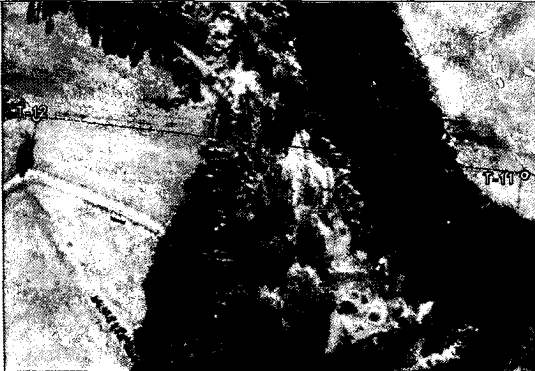
N 5.502.194 E 691.874	Se pudo observar que ambas riberas tienen cobertura de vegetación, sin presencia de restos leñosos que interfieran el cauce del río Pilmaiquén. En el video de la referencia anterior también se puede observar este cruce de río. Registro fotográfico en la carpeta CRUCE N°2.
3	19-20

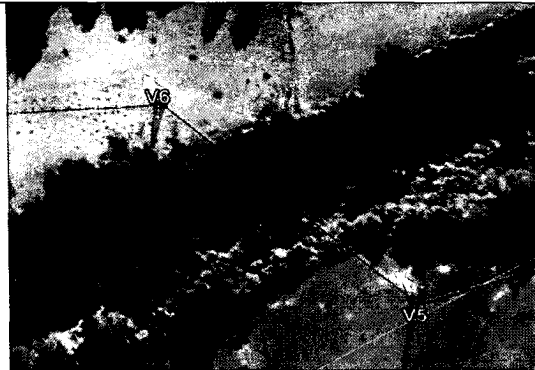
N 5.502.799 E 689.929	No se pudo observar directamente las riberas del río Pilmaiquén, ya que presentan bastante quilas y zarzamora. En el video indicado en la estructura 9 – 10, se puede observar este sector. Registro fotográfico en la carpeta CRUCE N°3.

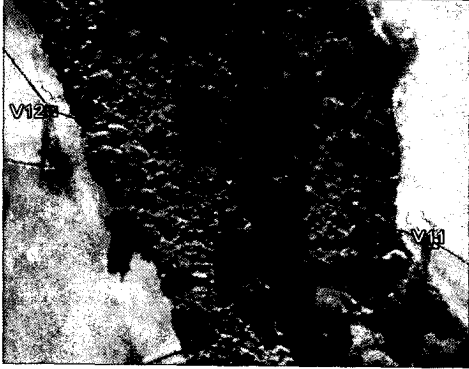
4	37-38

N 5.505.521 E 686.692	No se pudo observar directamente las riveras del río Pilmaiquén, ya que presentan bastante quilas y zarzamora. La condición señalada se puede verificar en el registro fotográfico de la Carpeta CRUCE N°4
5	63-64

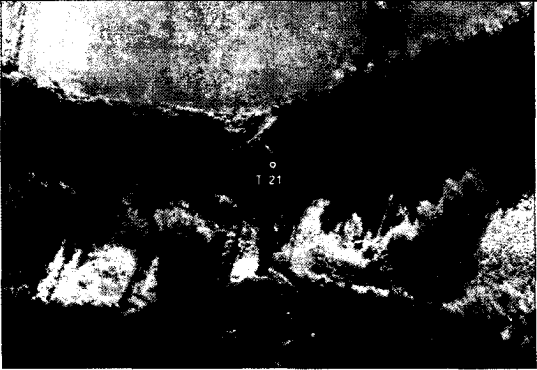
N 5.502.909 E 689.692	Se pudo identificar un tocón de 70 centímetros de alto, es una zona altamente intervenida desde el periodo de construcción, también se observó faenas de elaboración de leña. Registro fotográfico en la carpeta PREDIO 1 (2)
2 (4)	Ricardo Alfredo Behrend Exss

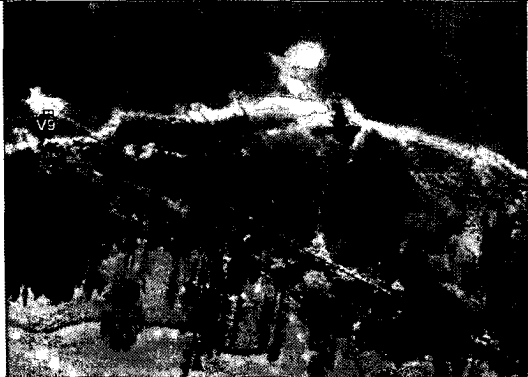
N 5.504.502 E 687.934	No se observaron tocones, el área intervenida por el plan de manejo estando cubierta de vegetación tales como quilas y zarzamoras. Registro fotográfico en la carpeta PREDIO 2 (4)
3 (5)	María José, Camila Andrea y Fernanda Ruiz Briano

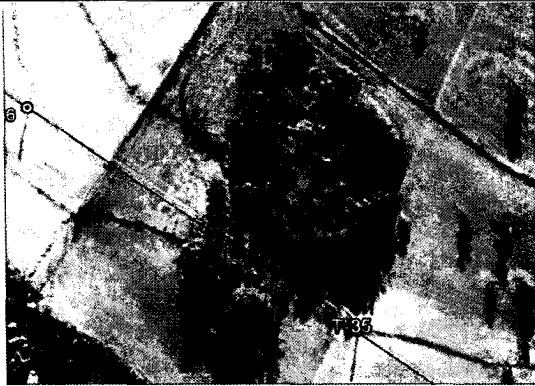
N 5.505.165 E 686.882	Se pudo observar una serie de tocones que varían entre los 20 y 117 centímetros. Registro fotográfico en la carpeta PREDIO 3 (5)

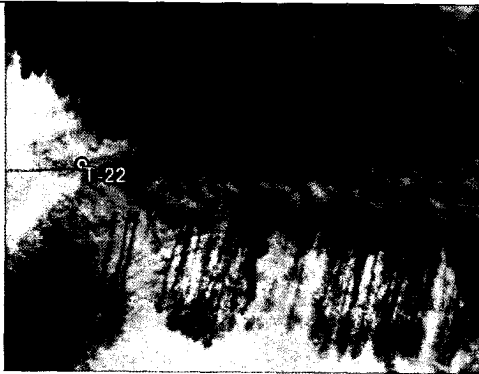
2 (3)	Jorge Alejandro Hoffmann Appel

N 5.503.045 E 689.356	Se pudieron identificar una serie de tocones que varían entre los 20 y 100 centímetros. Registro fotográfico en la carpeta PREDIO 2 (3)
3 (6)	Inversiones los Inkas S.A.

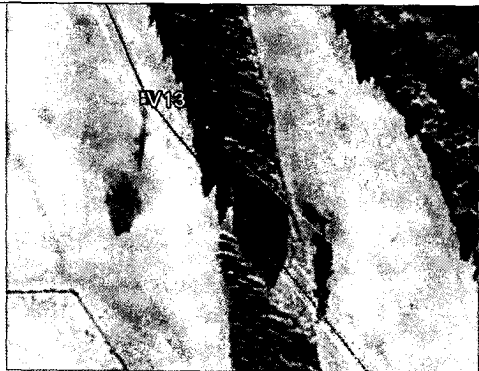
N 5.505.893 E 686.540	Se observan tocones en ladera de una altura de 25 cms. Registro fotográfico en la carpeta PREDIO 3 (6)
4 (7)	Anne Marie Eggers Reccius
