**Complementa respuesta a requerimiento
de información que indica.-**

Santiago, 29 de diciembre de 2020.

II. COMPLEMENTACIÓN DE LA RESPUESTA AL REQUERIMIENTO PRESENTADA POR MFDO EL PASADO 24 DE SEPTIEMBRE DE 2020

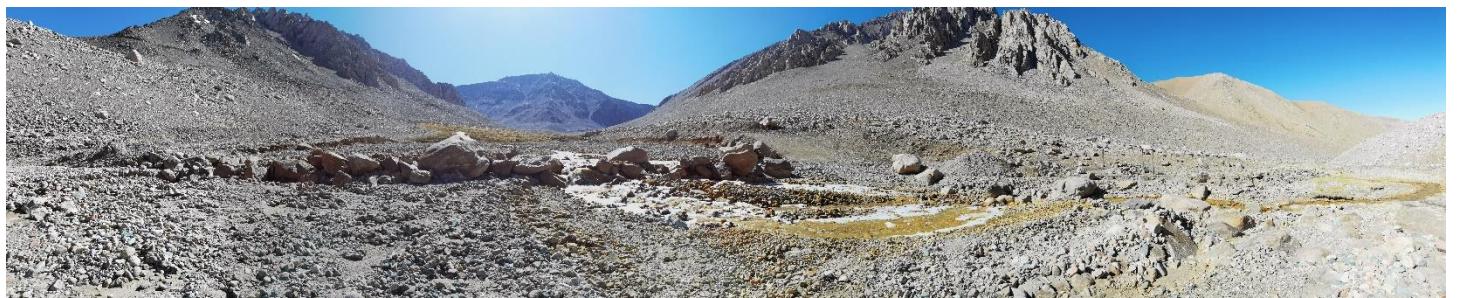
Fotografía N° 1

Es pertinente indicar que el arrastre de material por parte de la corriente de agua del Río Los Helados ha destruido parte de las estructuras y el cerco perimetral que lo protegía originalmente. MFDO queda disponible para realizar las reparaciones al cerco perimetral en función de las indicaciones de la SMA y las órdenes que el Consejo de Monumentos Nacionales emita al efecto.

Nombre Archivo: *IMG_20201110_095202.jpg*

Coordenadas UTM WGS84: N 6.868.360,506; E 438.887,6319

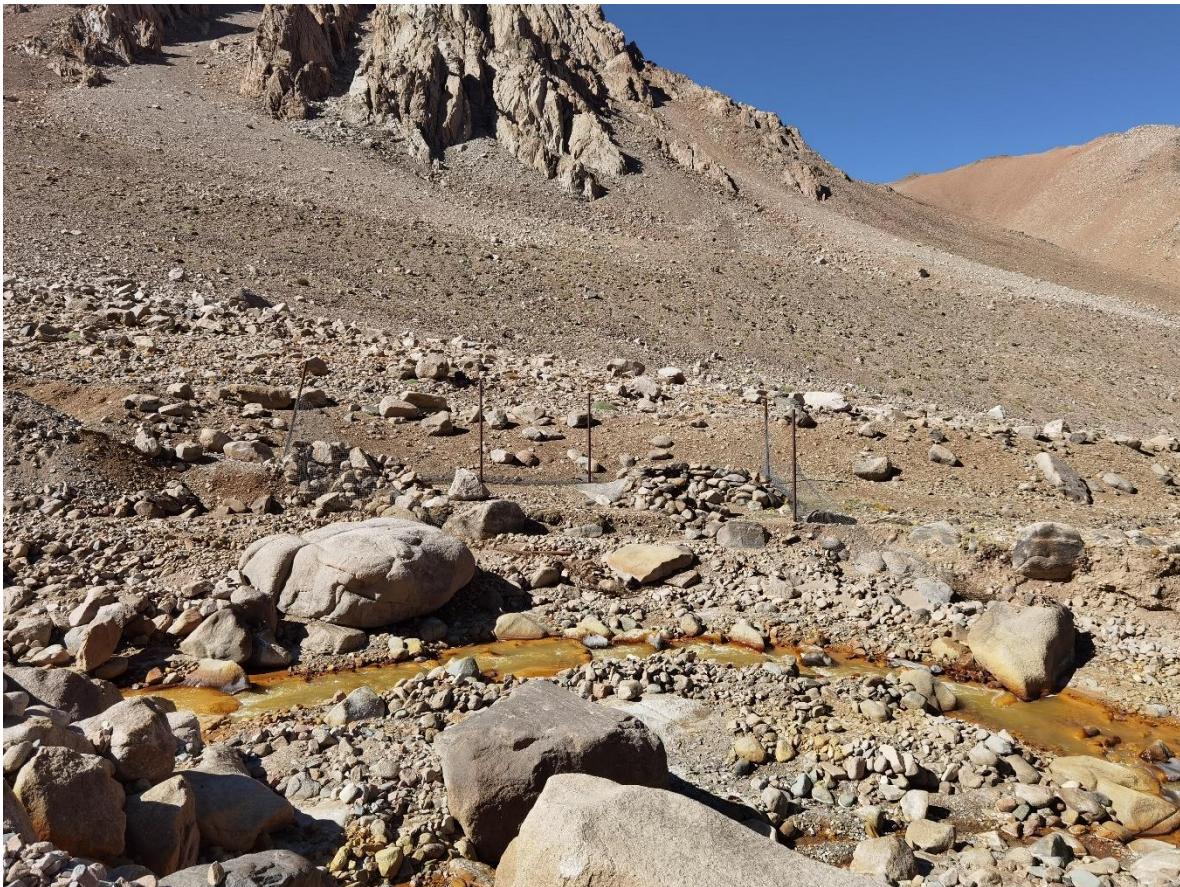
Fotografía N° 2

Nombre Archivo: *IMG_20201110_095249.jpg*

Coordenadas UTM WGS84: N 6.868.357,927; E 438.881,2661

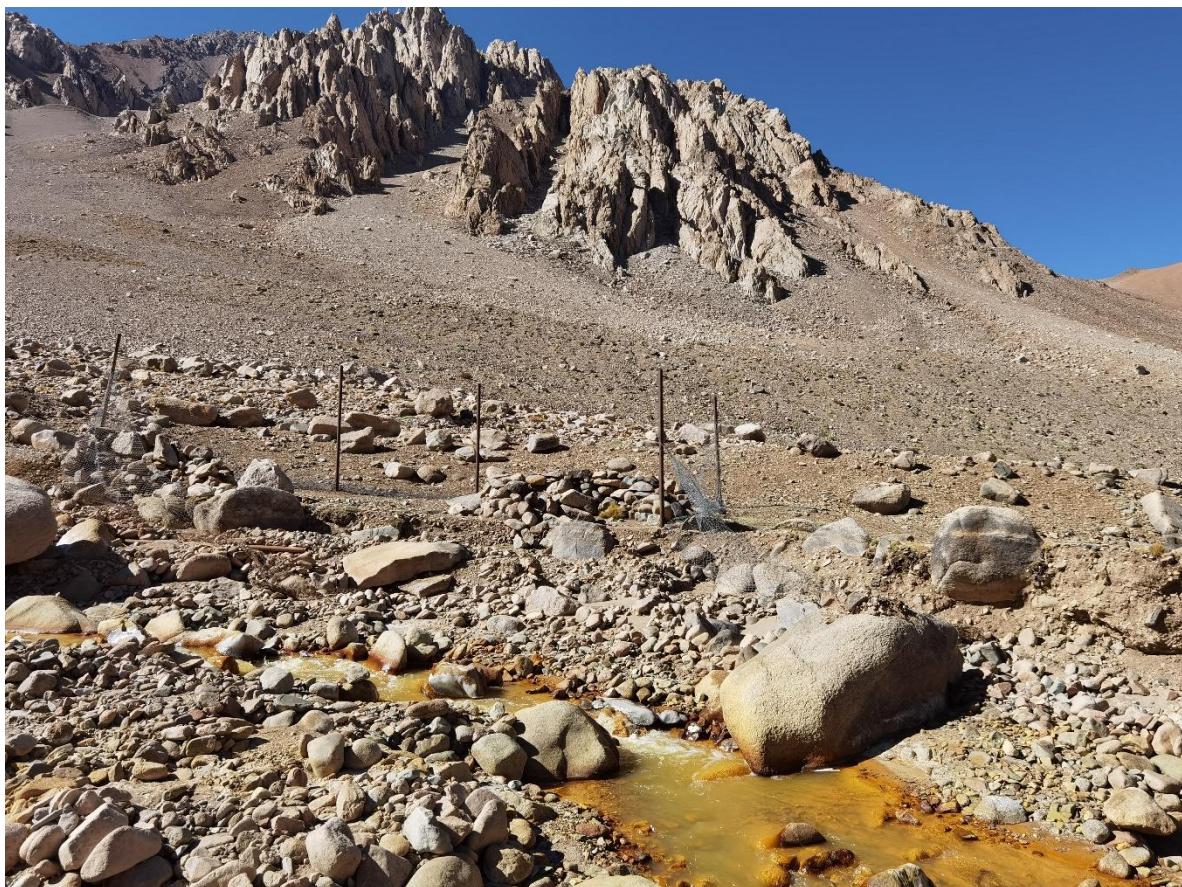
Fotografía N° 3

Nombre Archivo: *IMG_20201110_095330.jpg*

Coordenadas UTM WGS84: N 6.868.344,899; E 438.867,9078

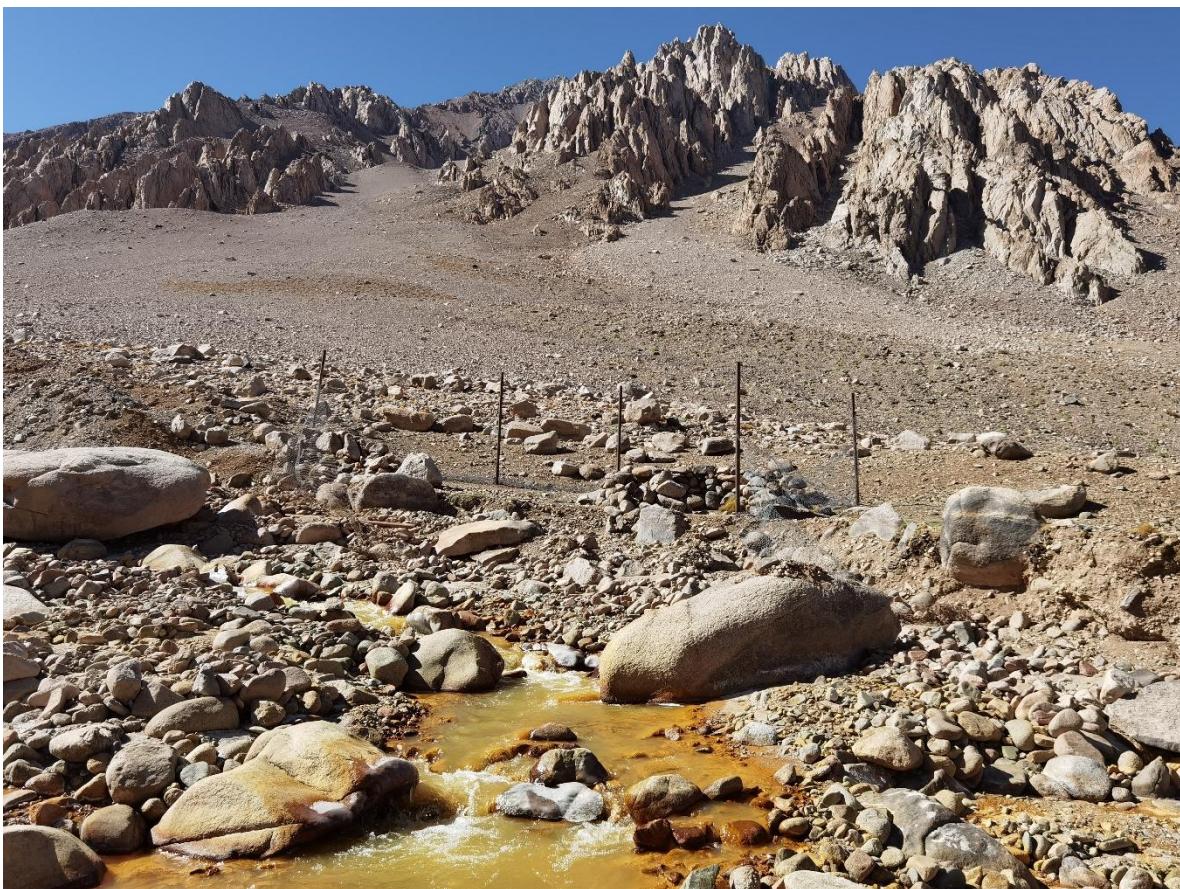
Fotografía N° 4

Nombre Archivo: *IMG_20201110_095429.jpg*

Coordenadas UTM WGS84: N 6.868.344,899; E 438.867,9078

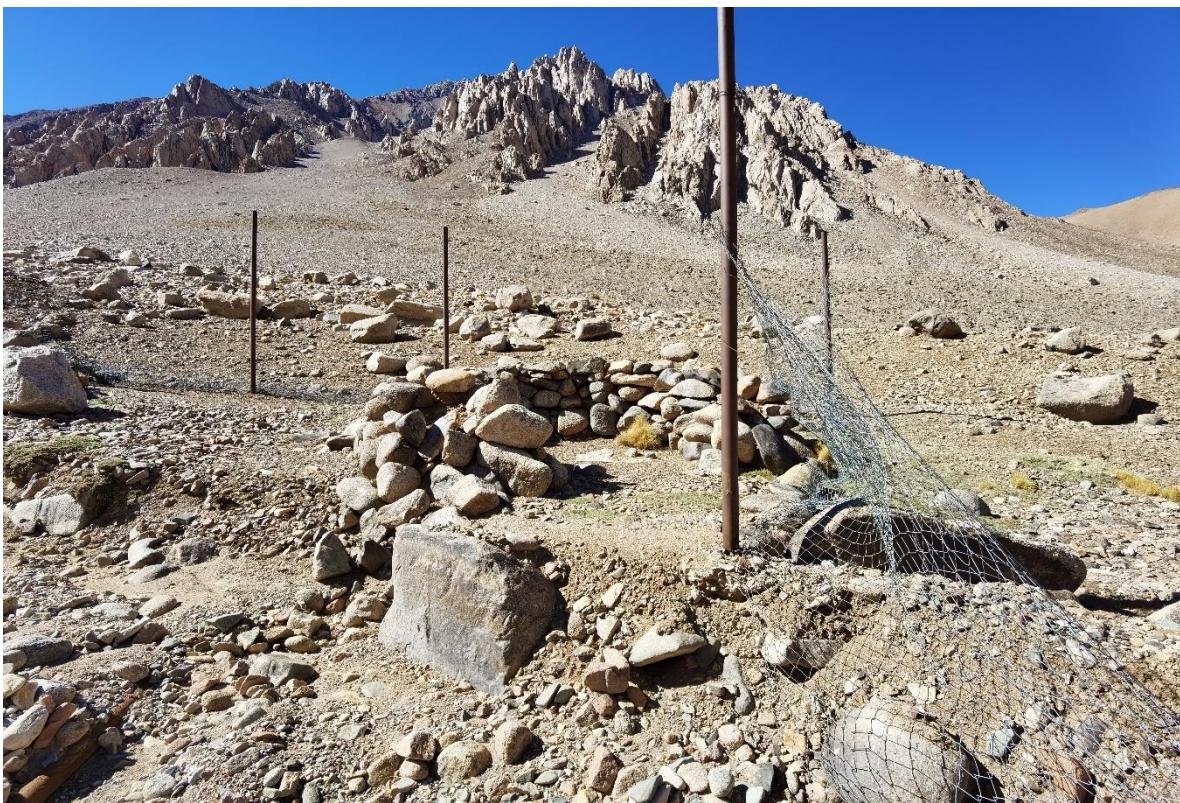
Fotografía N° 5

Nombre Archivo: *IMG_20201110_095630.jpg*

Coordenadas UTM WGS84: N 6.868.334,141; E 438.867,174

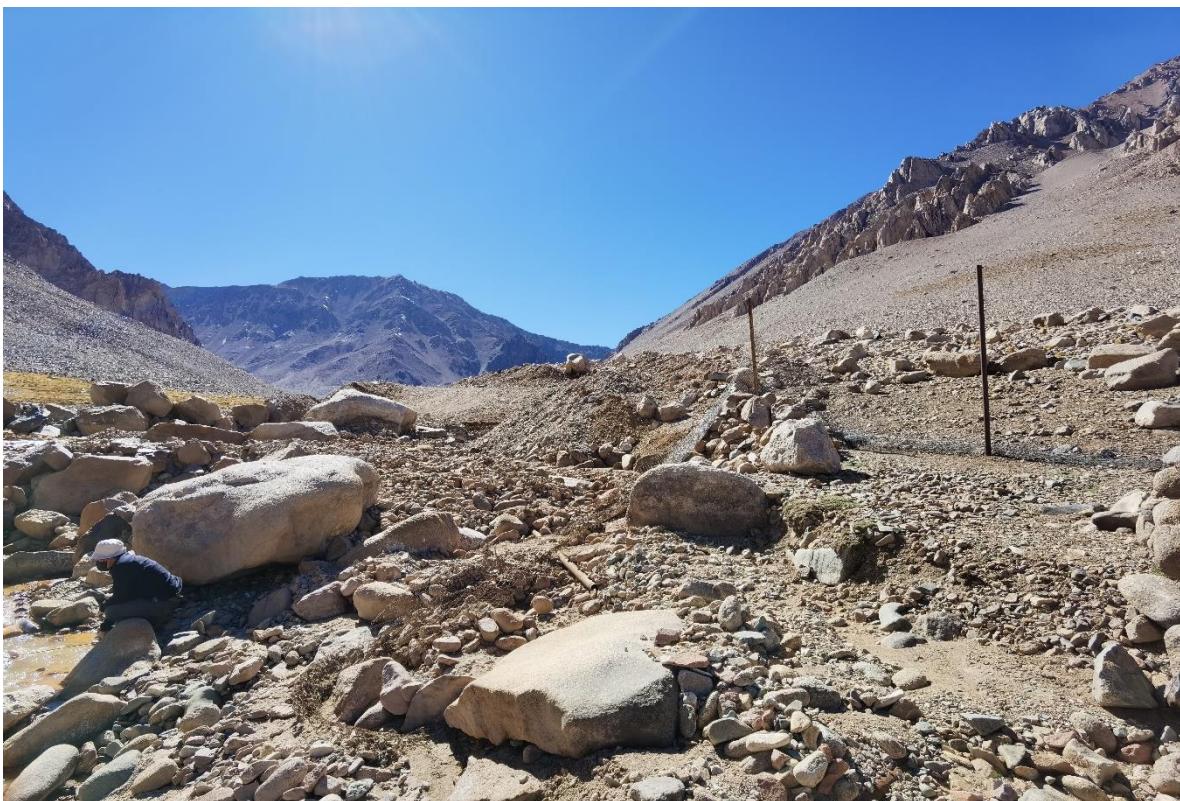
Fotografía N° 6

Nombre Archivo: *IMG_20201110_095638.jpg*

Coordenadas UTM WGS84: N 6.868.334,141; E 438.867,174
