ORD. MZS. N° 438

MAT.: Adjunta denuncia contra Centro de Cosecha ACUINOVA

OBJ.: Denuncia Descarga de Riles.

#### **Descripción de los hechos denunciados**

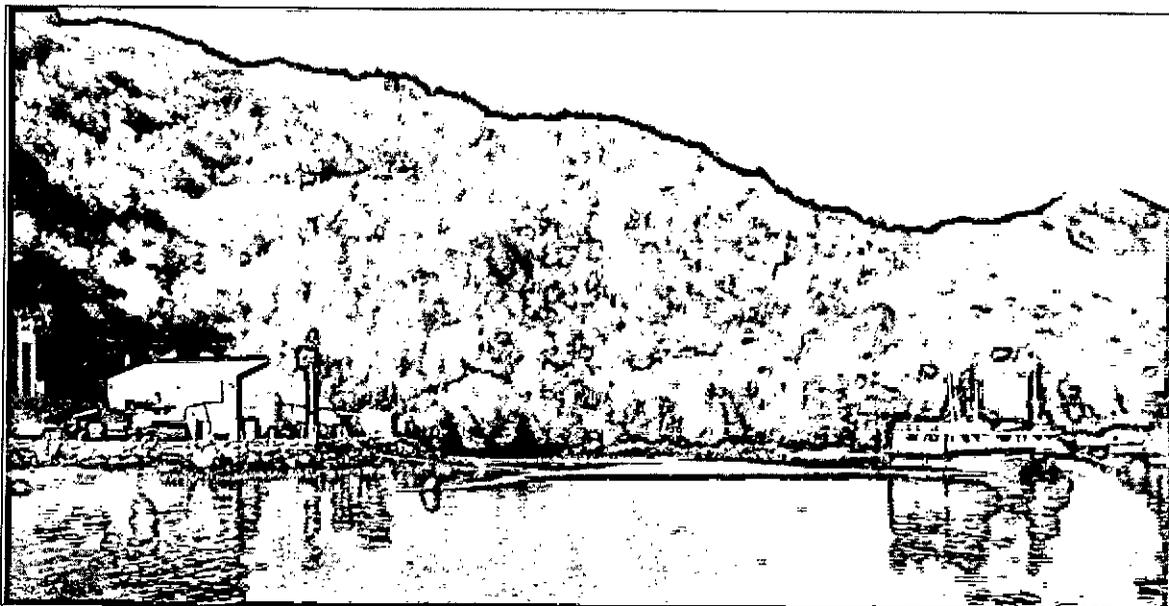
*Fotografía N°1.*

*En el sector costero de Bahía Chacabuco, frente al centro de cosecha perteneciente a la empresa Acuinova Chile S.A., el día viernes 04 de abril del 2014, se constató la presencia de una capa de de espuma blanca con una longitud de aproximadamente 80 m (Fotografía N°1).*

*Vista general del sector afectado. Entre la boya de amarre y las naves se observa la mancha blanca de espuma.*

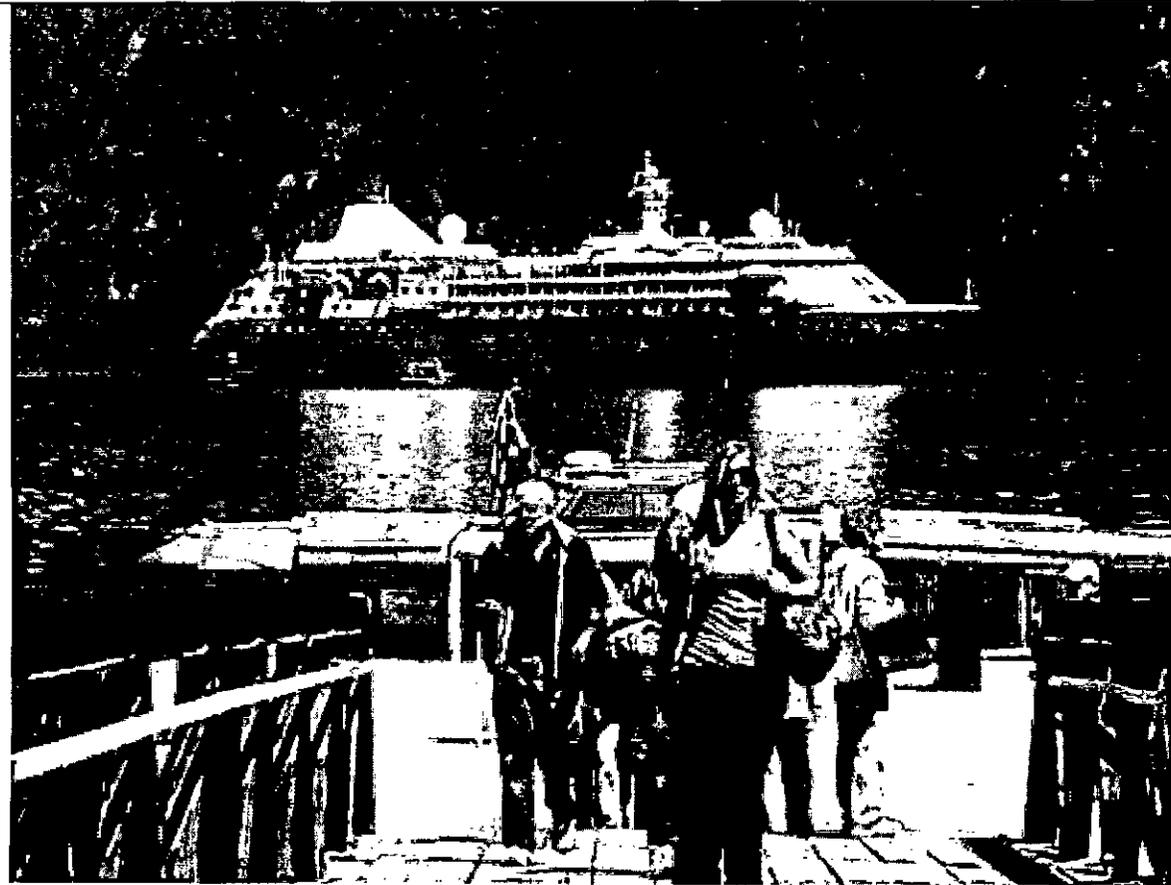
En inconformidad con lo anterior se constató la presencia de gran cantidad de espuma al costado del muelle artesanal de pescadores, lugar que es utilizado todo el año para el embarque y desembarque de pasajeros que realizan viajes a la Laguna San Rafael. Este impacto visual, también es apreciable durante el track de navegación realizado por las embarcaciones que desplazan a los pasajeros a tierra, provenientes de los Cruceros internacionales que llegan a la Bahía de Puerto Chacabuco.

Fotografía N°3. Pasajeros descargando en el muelle artesanal

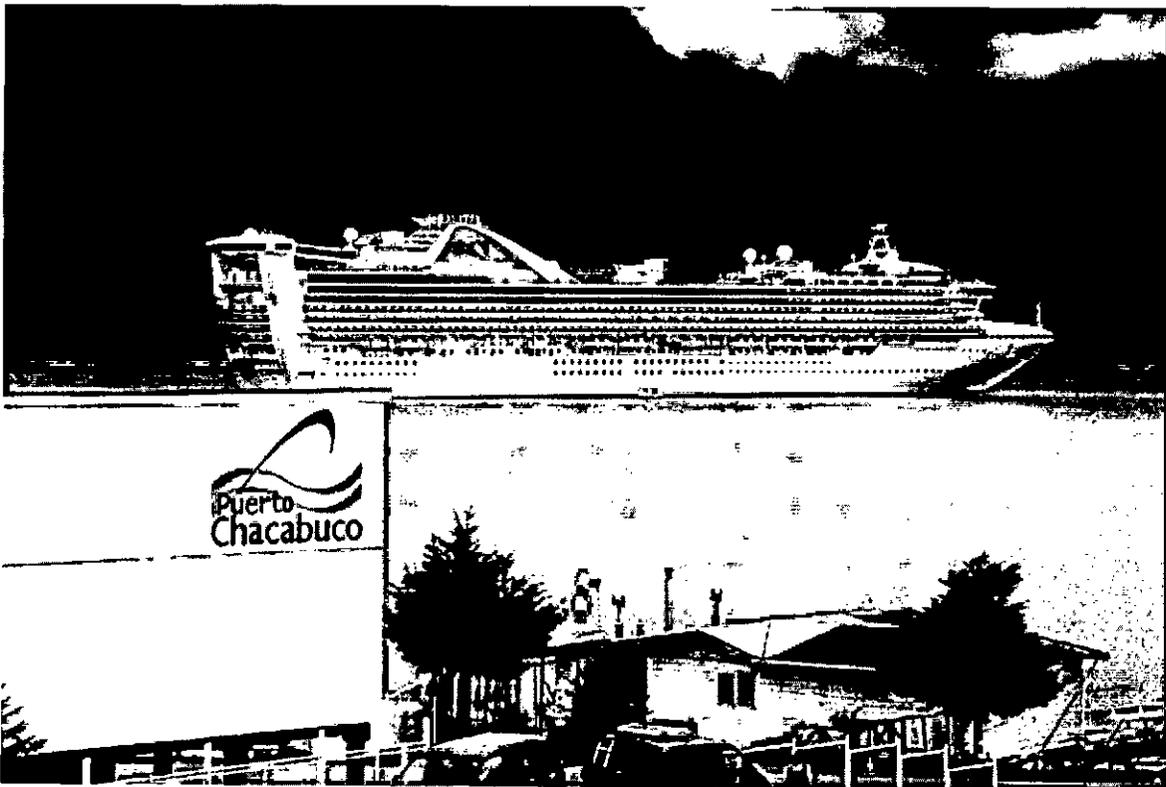
Fotografía N°4. Crucero turístico recalado en la bahía de Chacabuco
