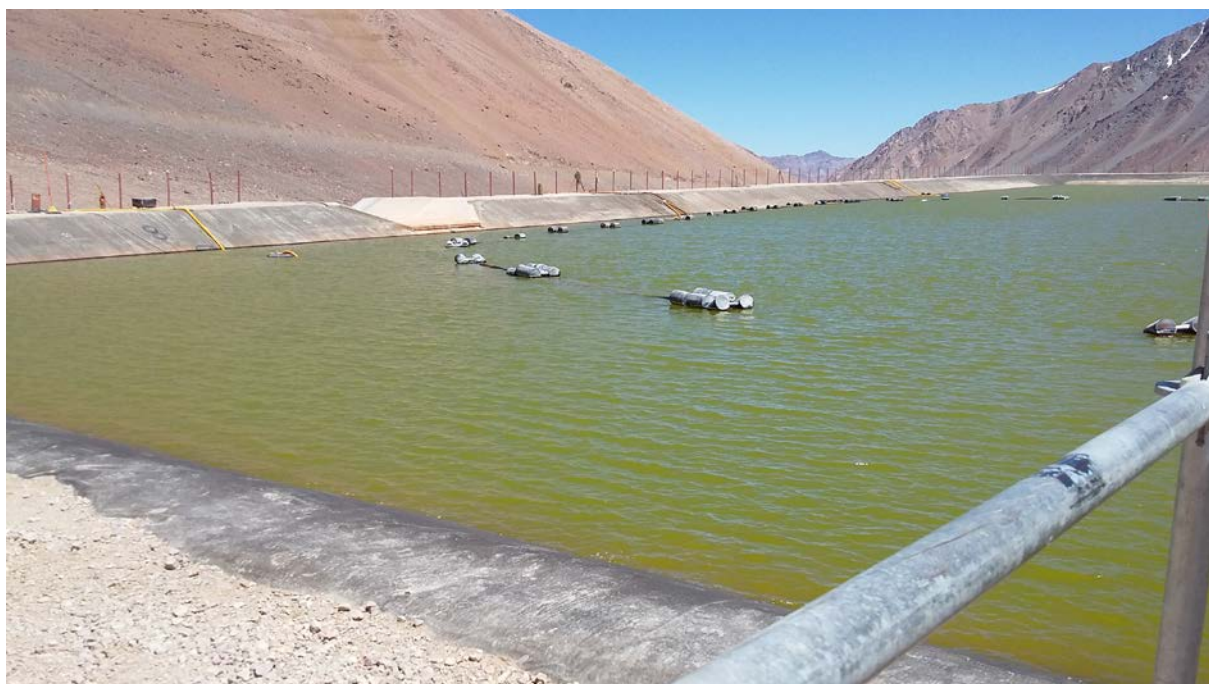
Nos referimos a lo que la Compañía denomina "Venturi", la cual es una estructura que posa sobre las aguas de contacto en la Piscina de Acumulación N°2. (Ver imágenes 1, 2, 3, 4 y 5)

Imagen 1: Estructura no comprometida en la RCA en piscina de Acumulación N°2

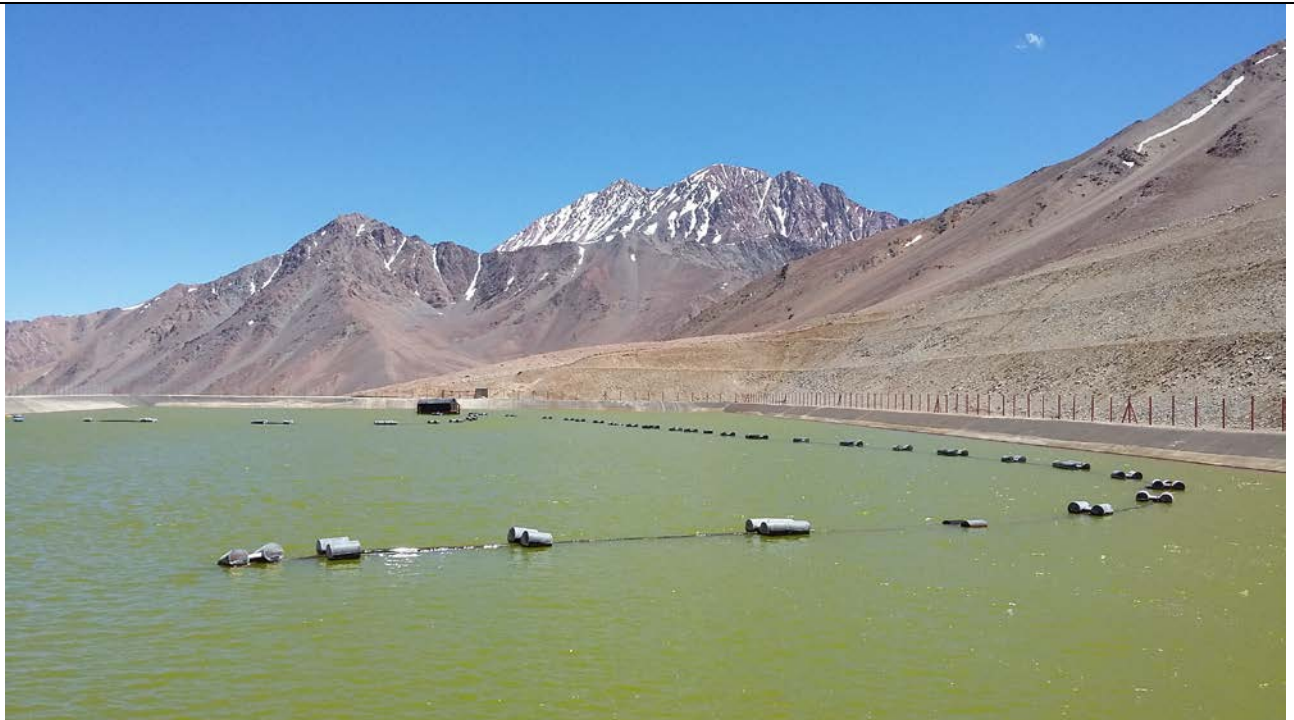
Imagen 2: Estructura no comprometida en la RCA en piscina de Acumulación N°2

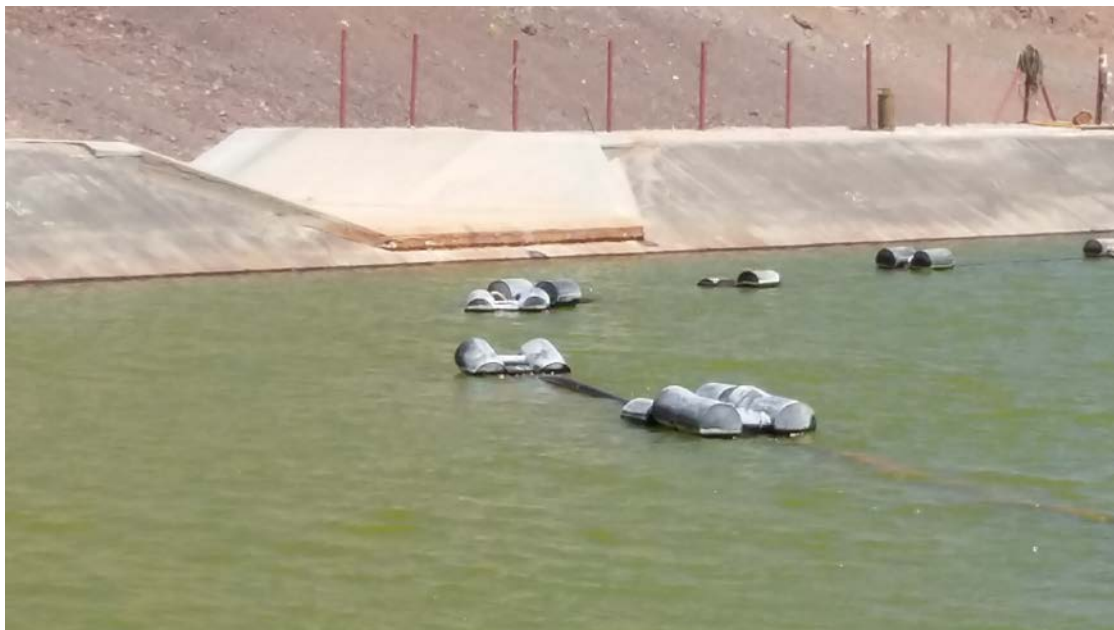
Imagen 3: Estructura no comprometida en la RCA en piscina de Acumulación N°2

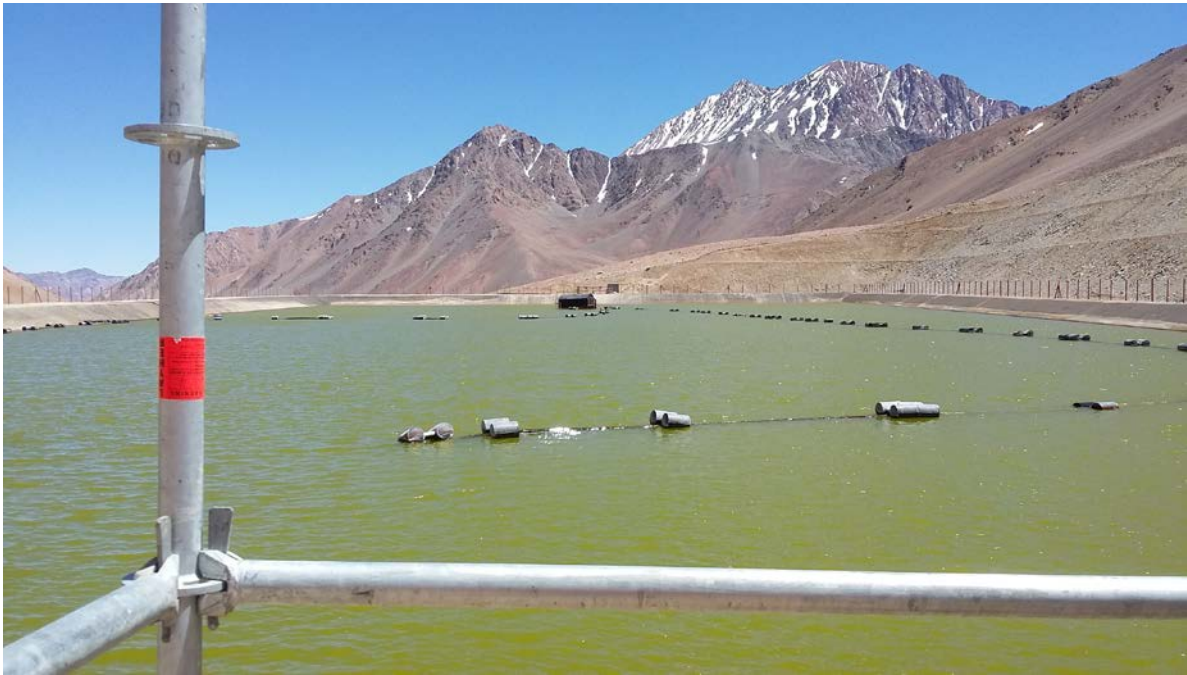
Imagen 4: Estructura no comprometida en la RCA en piscina de Acumulación N°2

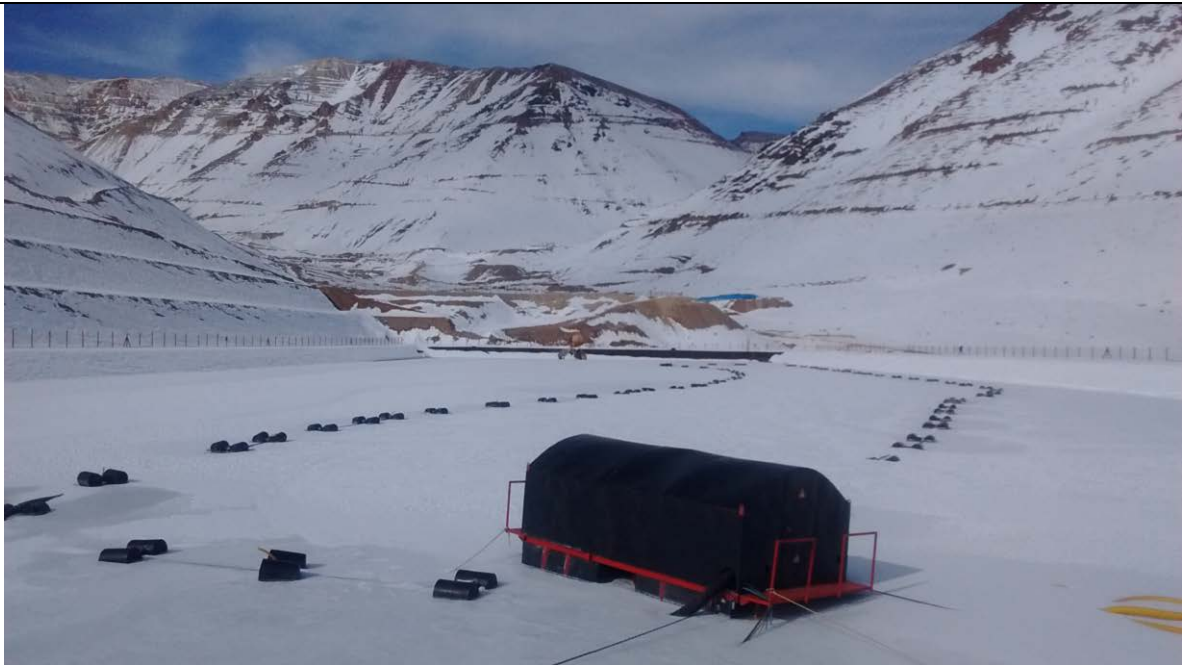
Por último cabe hacer mención de que por fotos entregadas por la misma empresa a la SMA en el marco del proceso sancionatorio A-002-2013 en documento “Anexo 6 Fotografías de Piscinas de Acumulación” en “Anexos Escrito CMN SpA_ Evacúa traslado Actas de Inspección” documento N° 147 del expediente electrónico (Se adjunta), se da cuenta de que las piscinas están con el agua de contacto completamente congeladas a pesar de que está esta estructura Ventury, de la cual

justamente se ha dicho que su función es impedir el congelamiento. Esta prueba no hace más que agrandar la duda al respecto de la verdadera función de esta estructura no autorizada (Ver imagen 6).

Imagen 6: Foto brindada por CMNSpA, de aprecia como la estructura Ventury no cumple misión de imposibilitar el congelamiento de las aguas de contacto en piscina de Acumulación N° 2.
