Sección 3: Antecedentes de la denuncia*

La presente denuncia se interpone a nombre de la Asamblea por el Agua del Guasco Alto.

HECHOS

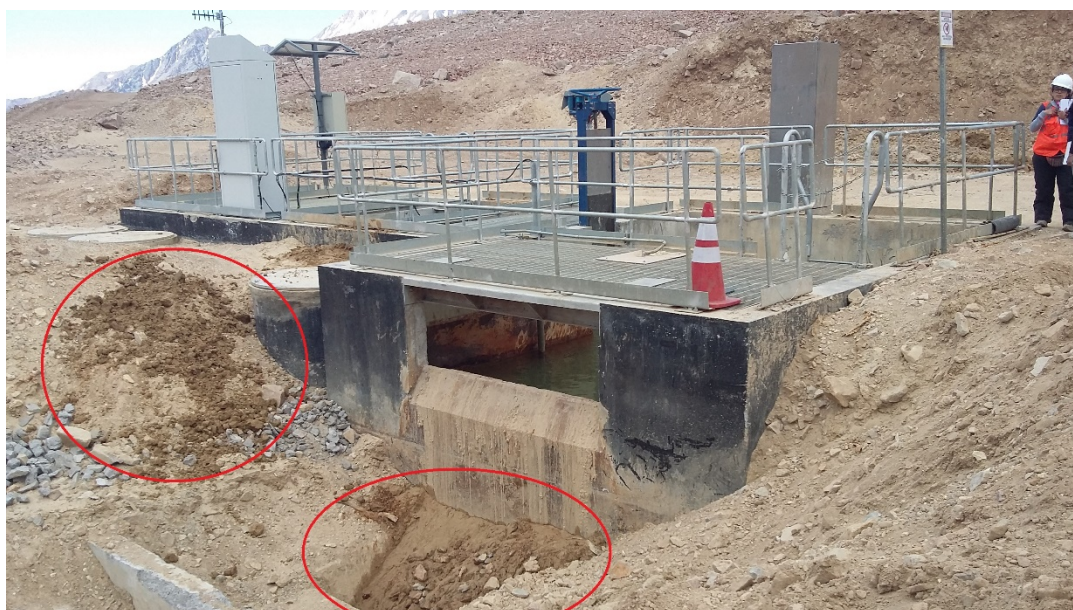
En la Cámara de Captación Restitución (CCR), pudimos apreciar que hay agua de contacto que se encuentra a un nivel muy alto según la capacidad de almacenamiento que posee. Al costado izquierdo, se pudo observar sedimento húmedo y en la parte superior del canal también (ver imagen 1). Además, como se puede ver en la imagen, existe sedimento color café en la pared izquierda. Todo lo mencionado anteriormente da cuenta que existió vertimiento de aguas de contacto hacia fuera de la CCR recientemente.

Imagen 1. Cámara de Captación Restitución (CCR). Círculos rojos indican sedimento húmedo. Nótese sedimento en la pared izquierda de la CCR. Imagen tomada mirando al Nor-Oeste.

Los sedimentos húmedos tanto al costado izquierdo de la CCR como los de la tubería evidencian que momentos antes de la vista inspectiva realizada el 19 y 20 de enero del 2016 hubo vertimiento de aguas contactadas al lugar circundante, encontrándose muy cerca del Río Estrecho (30 metros aproximadamente).

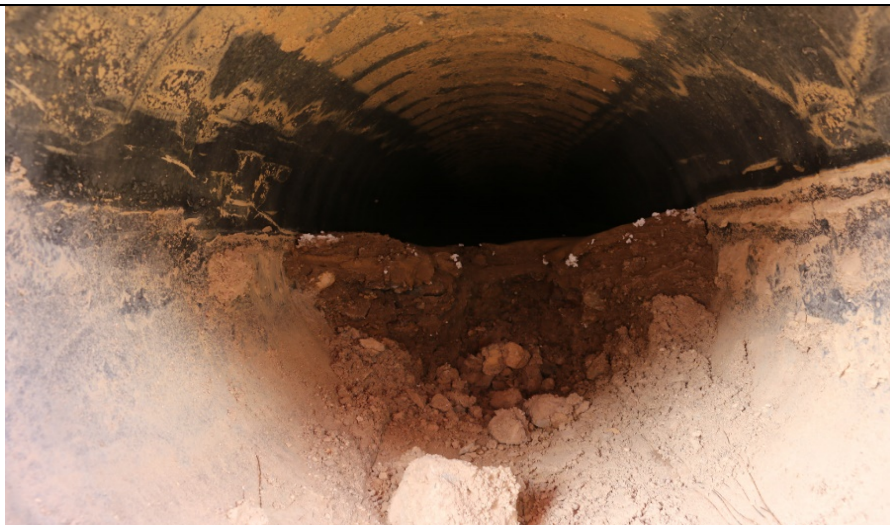
Luego, a unos 10 metros en dirección sur de la CCR se pudo observar en terreno una tubería que dentro de ella tenía sedimento húmedo como se puede constatar en el imagen 2.

Imagen 2. Tubería con sedimento húmedo a unos 10 metros en dirección sur de la CCR.

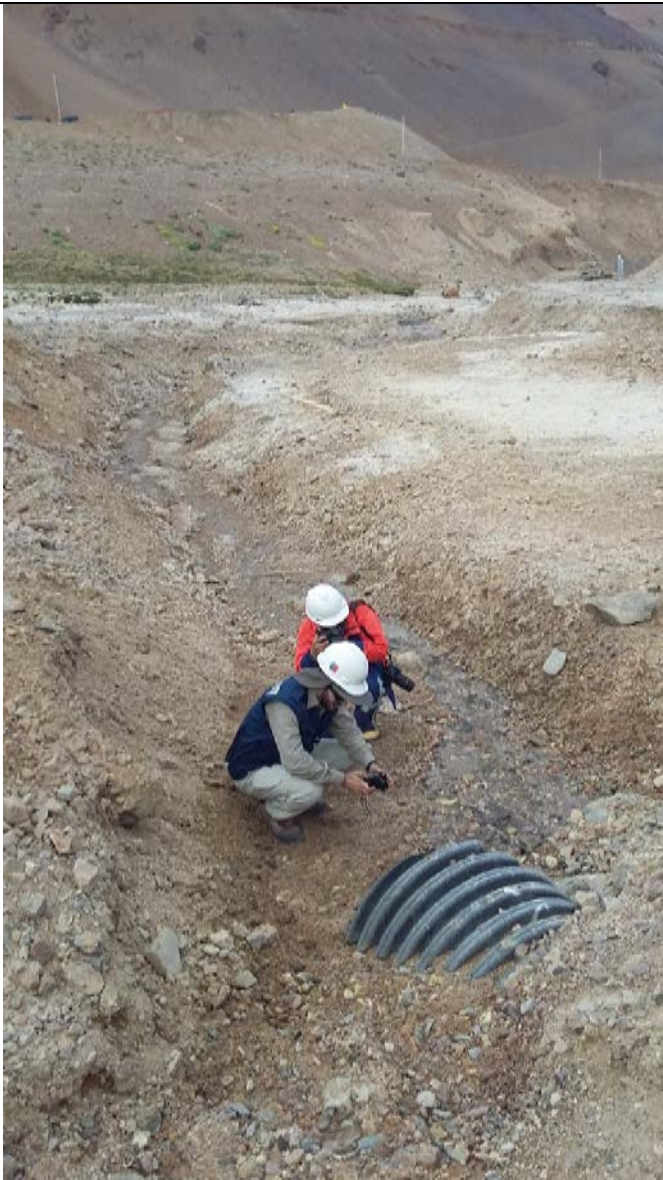
Posteriormente, también pudimos percatarnos que a unos 20 metros en dirección sur de la CCR desde una tubería escurría agua de contacto, ya que esta se filtraba en el lugar donde se encuentra aguas contactadas y muy cercanas a la CCR. (Ver imagen 3,4 y 5).

Imagen 3. Agua que proviene de una tubería a unos 20 metros al sur de la CCR.

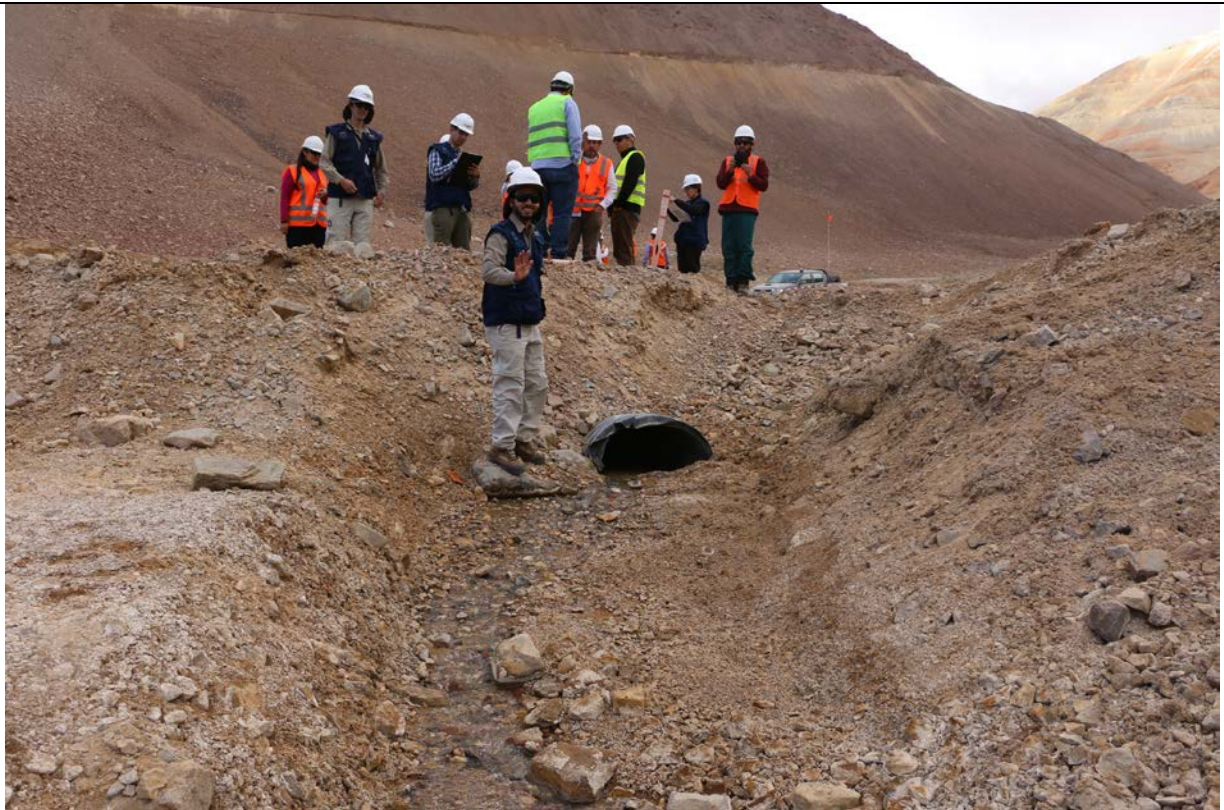
Imagen 4. Agua que proviene de una tubería a unos 20 metros al sur de la CCR.

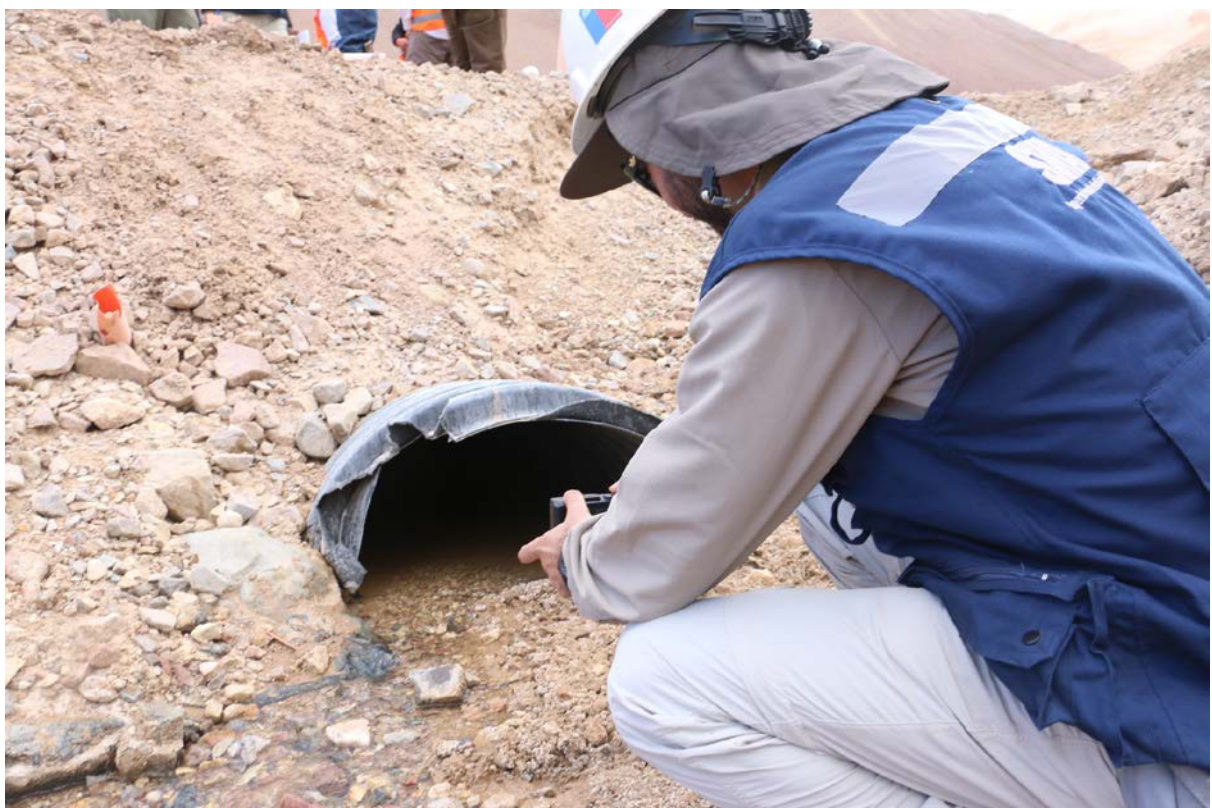
Imagen 5. Agua que proviene de una tubería a unos 20 metros al sur de la CCR.

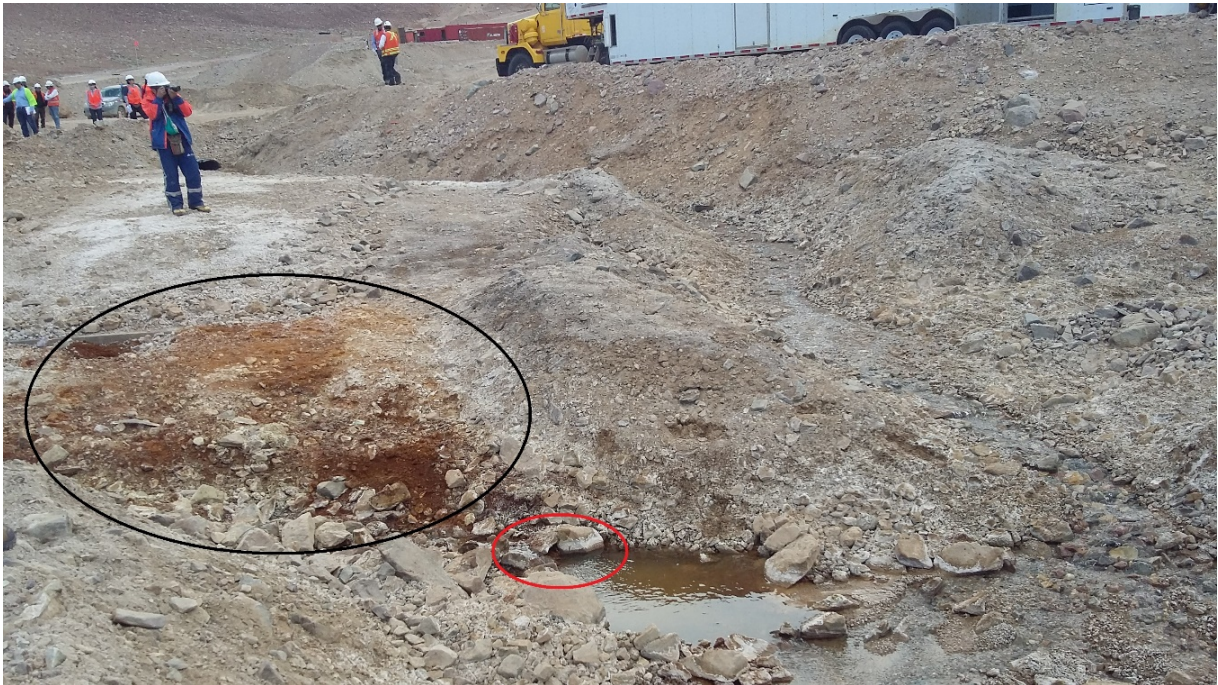
Además, un poco más abajo escurría agua desde el subsuelo, la cual también es agua contactada por estar en el sector de manejo de aguas contactadas, es preciso añadir que había precipitación de óxidos de hierro que contenían color pardo rojizo anaranjado tiñendo a las aguas (ver imagen 6). Al respecto, se hace necesario saber si esto fue depositado allí o si es resultado de la precipitación de minerales tras el drenaje del agua desde el subsuelo.

Imagen 6. “Afloramiento” de agua posiblemente contactada que emerge desde el subsuelo a unos 20 metros hacia el sur de la CCR. El círculo negro muestra la precipitación de óxidos de hierro, nótase que los sedimentos de alrededor no están con esa contaminación. El círculo rojo muestra de donde emerge el agua. Imagen tomada mirando hacia el este.

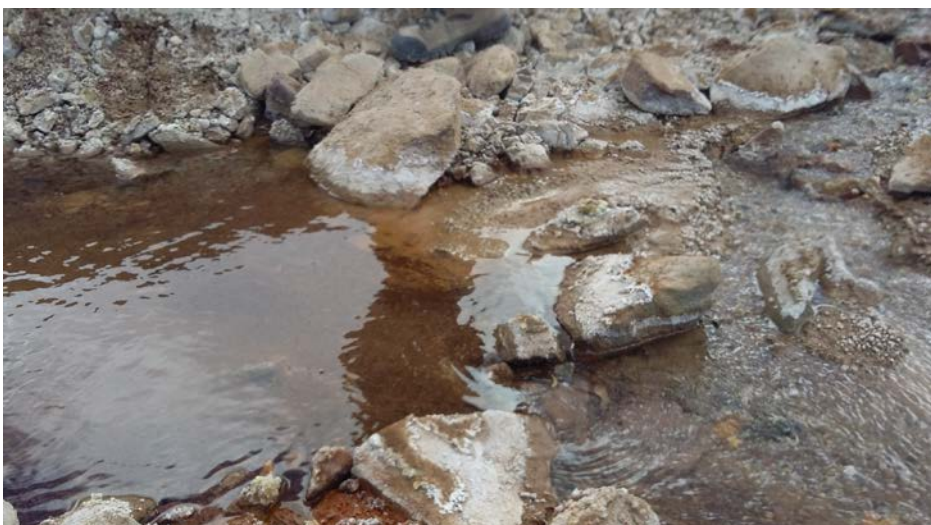
Se pudo observar también que algunas piedras en el cauce de estos 2 escurrimientos tenían presencia de cristales de color blanquecino (ver imagen 7).

Imagen 9. Agua del afloramiento descarga directamente al Río Estrecho con

color oxido y además se observa piedras con cristales de color blanquecino.

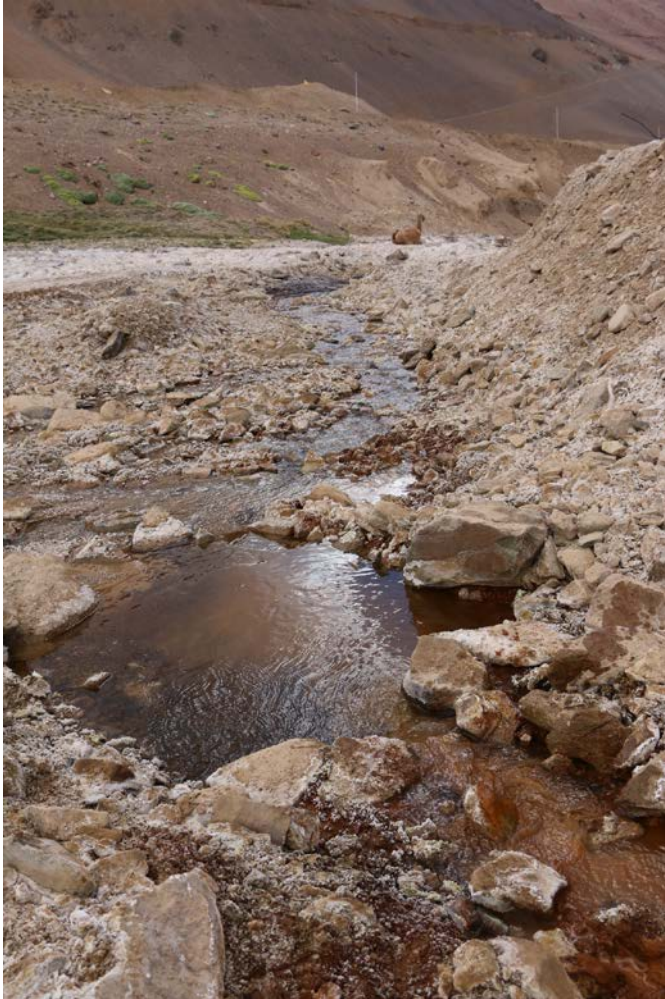
Imagen 8. Agua del afloramiento descarga directamente al Río Estrecho con color oxido.

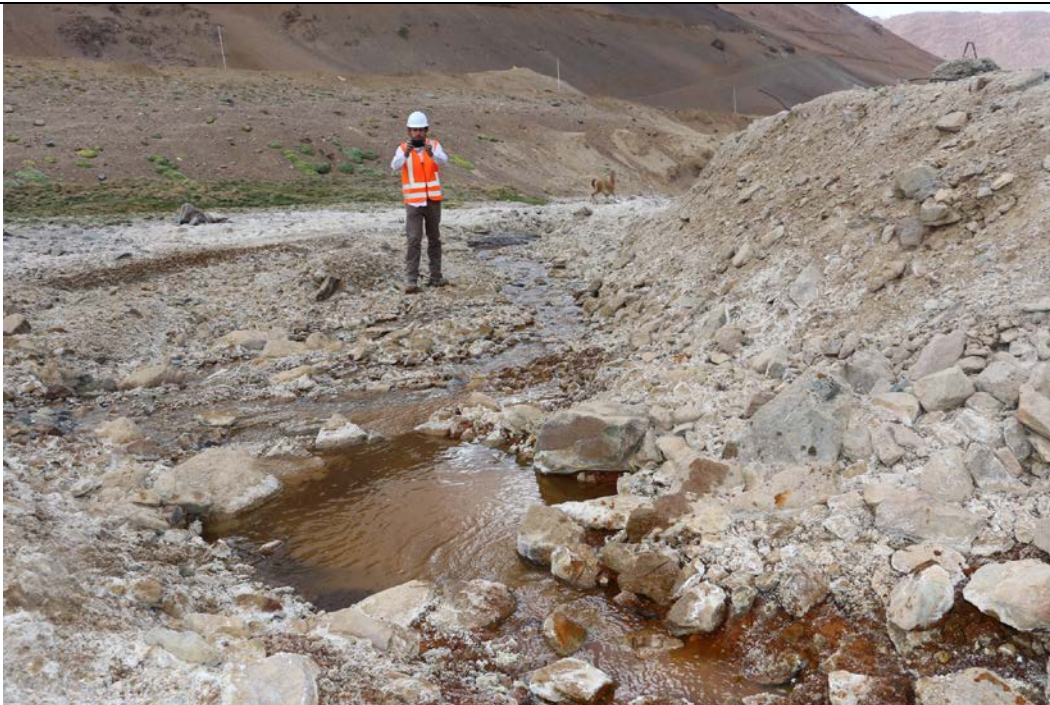
Imagen 9. Agua del afloramiento descarga directamente al Río Estrecho con color oxido.

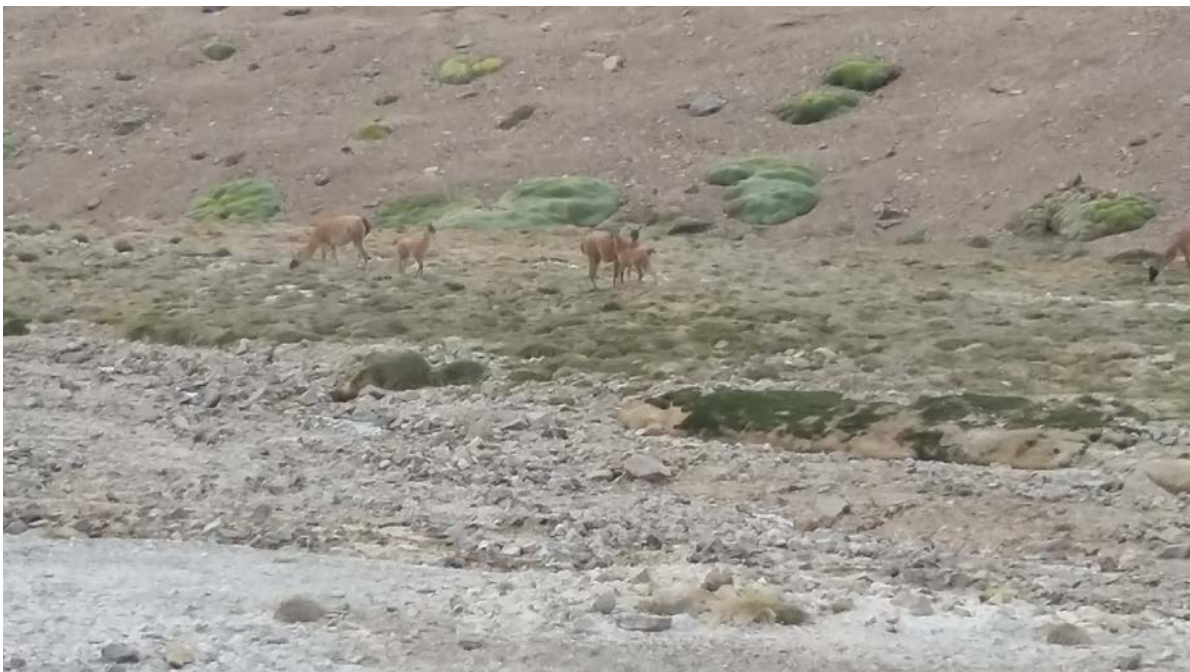
Tanto las aguas del tubo como aquella que brotaba del subsuelo llegan directamente al Río Estrecho. En dirección hacia el sur (aproximadamente) llegaba el agua directamente al Río Estrecho (Ver imagen 8 y 9), donde había la presencia de guanacos que tomaban del agua que alimenta a dicho río (ver imagen 10).

Imagen 10. Familia de guanacos tomando aguas del Río Estrecho mezcladas con las aguas descargadas de los sitios denunciados.

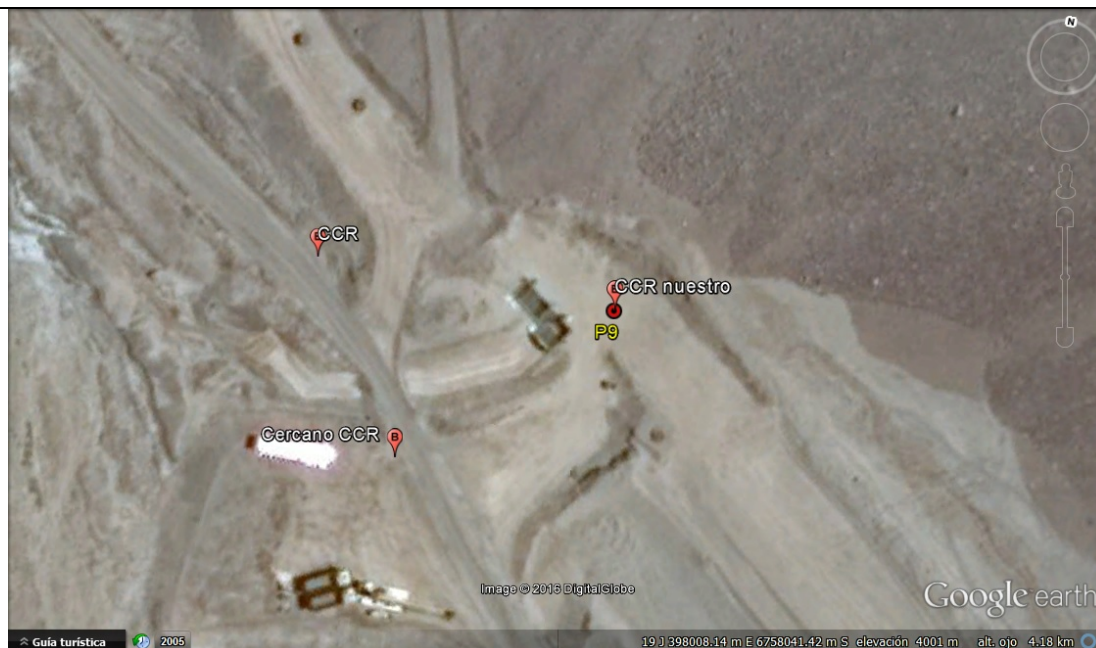
Tan sólo tomamos el punto en la CCR contiguo a esta obra que es Coordenada Norte: 6.758.056 y Coordenada Sur: 398.076 según Datum WGS 84 -Huso 19 (Ver Imagen 11).

Los puntos a y b son los solicitados por la SMA, como decimos esperamos que en terreno sean los que corresponden al tubo que descarga agua y a l afloramiento, de no ser así solicitamos que esto sea enmendado por la División de Fiscalización.
