ALTO MAIPO SpA

DIAGNÓSTICO DE LA VEGA EY-1 EN EL SECTOR DE ACCESO AL PUENTE EL YESO

Abril 2017

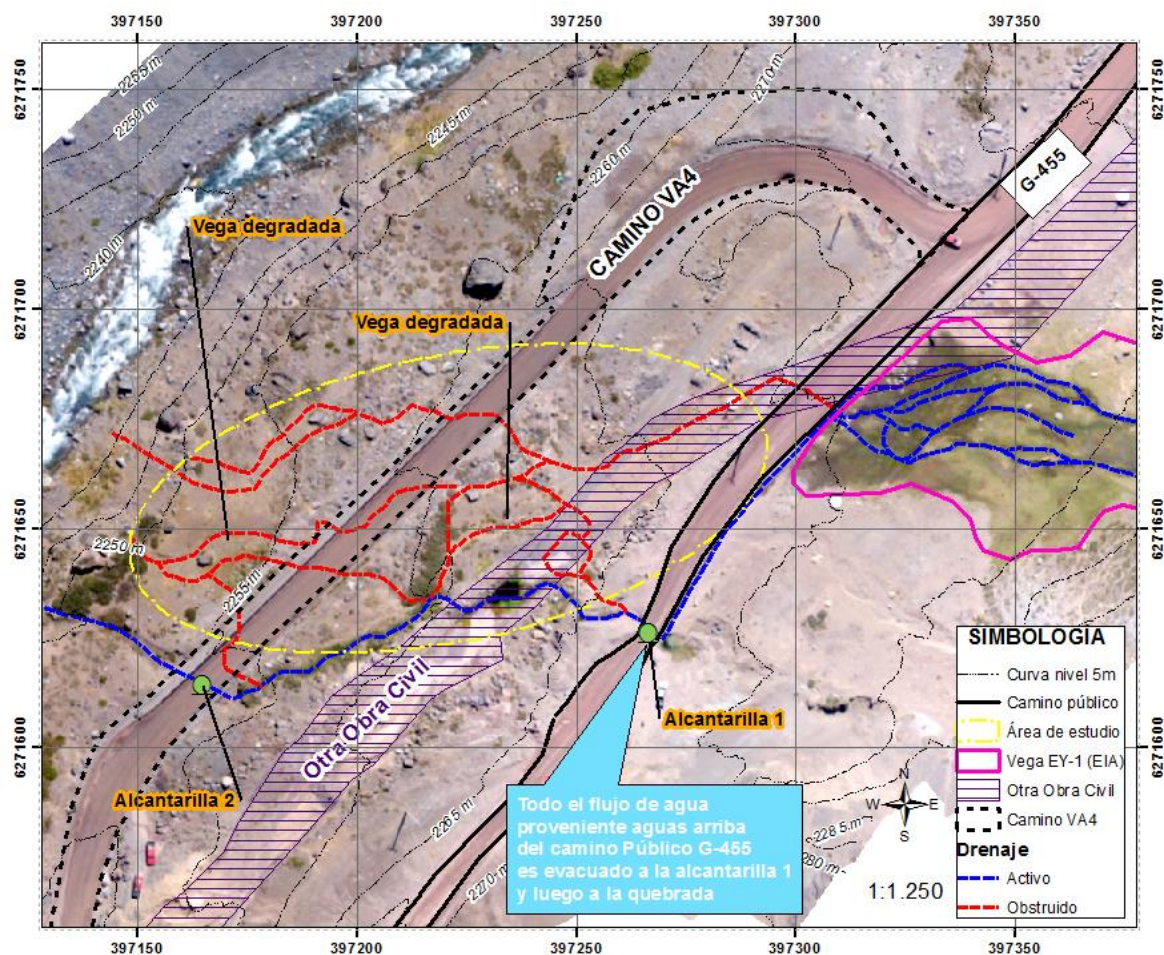
Entre el camino público y el camino nuevo de acceso al puente, se construyó una obra (ajena a Alto Maipo) que corresponde a un acueducto, para el cual se realizó una excavación de una faja de unos 8-12 m de ancho, y de 3-4 m de profundidad, generándose un cambio en la topografía y la interrupción y desvío de todo el flujo de agua proveniente de la vega aguas arriba del camino público G-455 hacia la alcantarilla 1, para luego evacuar en una quebrada aguas abajo del acueducto (Figura 5). Cabe señalar que en el último periodo, ambas alcantarillas se encuentran muy obstruidas con material de arrastre producto de los desprendimientos de suelo provocados en episodios de fuertes lluvias (Foto N°3 y N°5).

Es importante señalar que la degradación producida en la vega entre el camino nuevo y la ruta G-455, no se debe a las actividades desarrolladas por Alto Maipo, sino a actividades posteriores de otros proyectos civiles.

Figura 5. Situación actual (2017).

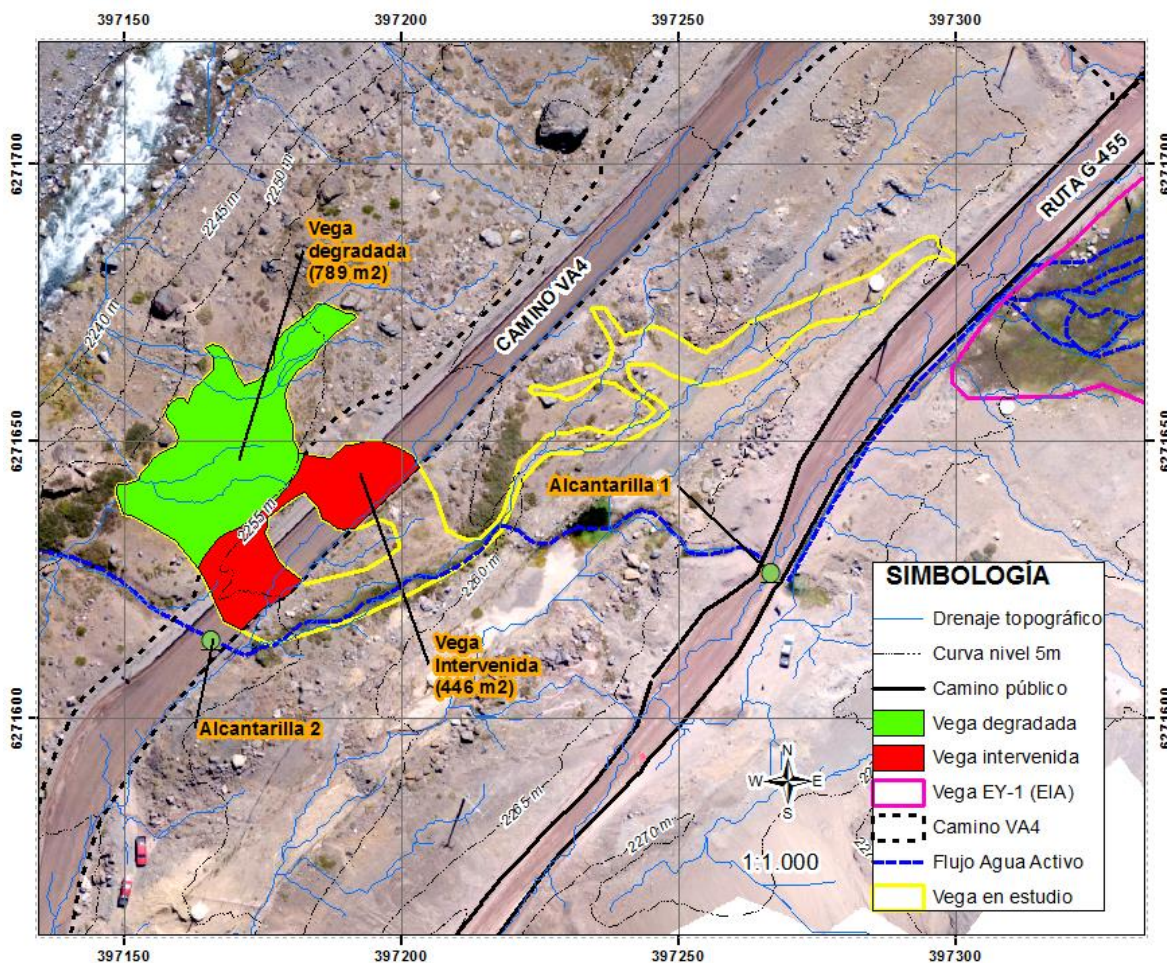
La superposición de la cobertura correspondiente a la Obra (calzada del acceso al puente más las áreas de terraplén, cunetas y zonas de protección) sobre el polígono correspondiente al hábitat potencial de la vega, determinó el Área de intervención o Área afecta, la cual corresponde a 446 m² (Figura 9). En esta área la vegetación fue eliminada, y se modificó la estructura del suelo y la topografía, debido a la nivelación del suelo, incorporación de carpeta de áridos y compactación, produciendo la interrupción de flujos de agua a nivel superficial y sub-superficial.

El fragmento de vega, del polígono correspondiente al hábitat potencial, que ha quedado aguas abajo del camino de acceso al puente, corresponde a una vegetación azonal degradada que tiene una superficie de 789 m² (Figura 9). Las causas de la degradación de la vegetación se deben principalmente a la interrupción del flujo de agua que proviene de la vega EY-1 producto de la construcción del camino nuevo, generándose un hábitat menos húmedo, provocando cambios en la flora, el suelo y la cobertura vegetal.

Figura 9. Áreas de Intervención y de degradación de la vega.

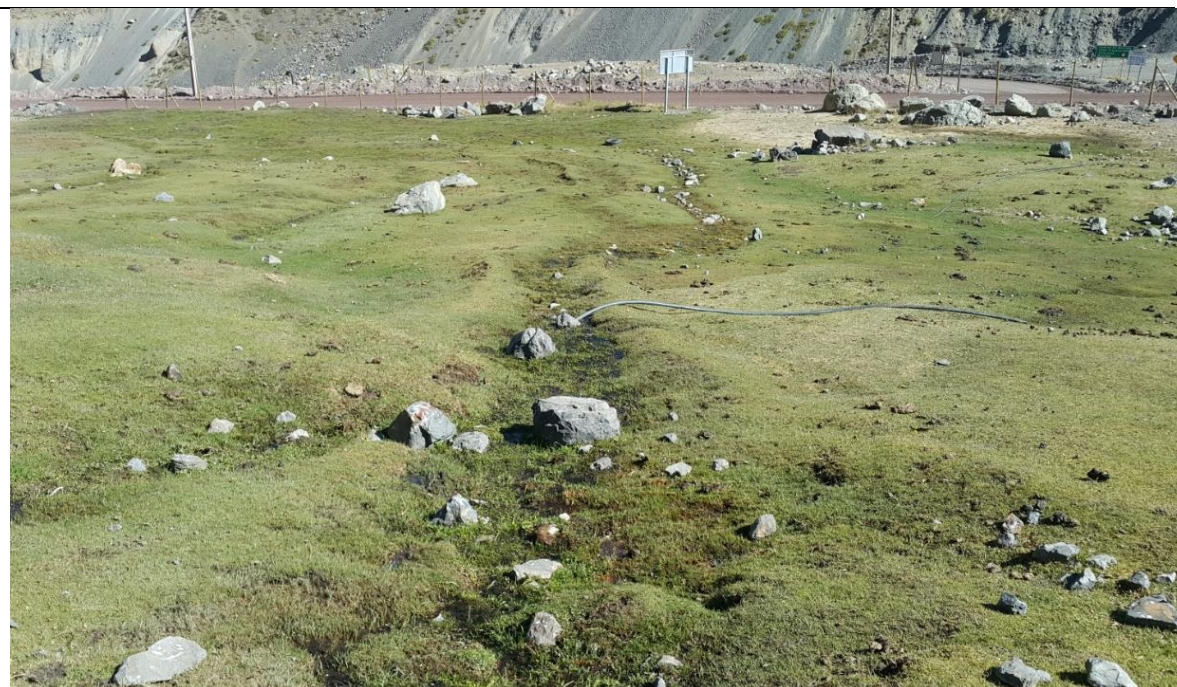
Foto N° 1. Vega EY-1 descrita en el EIA (2008), no afectada por las obras.

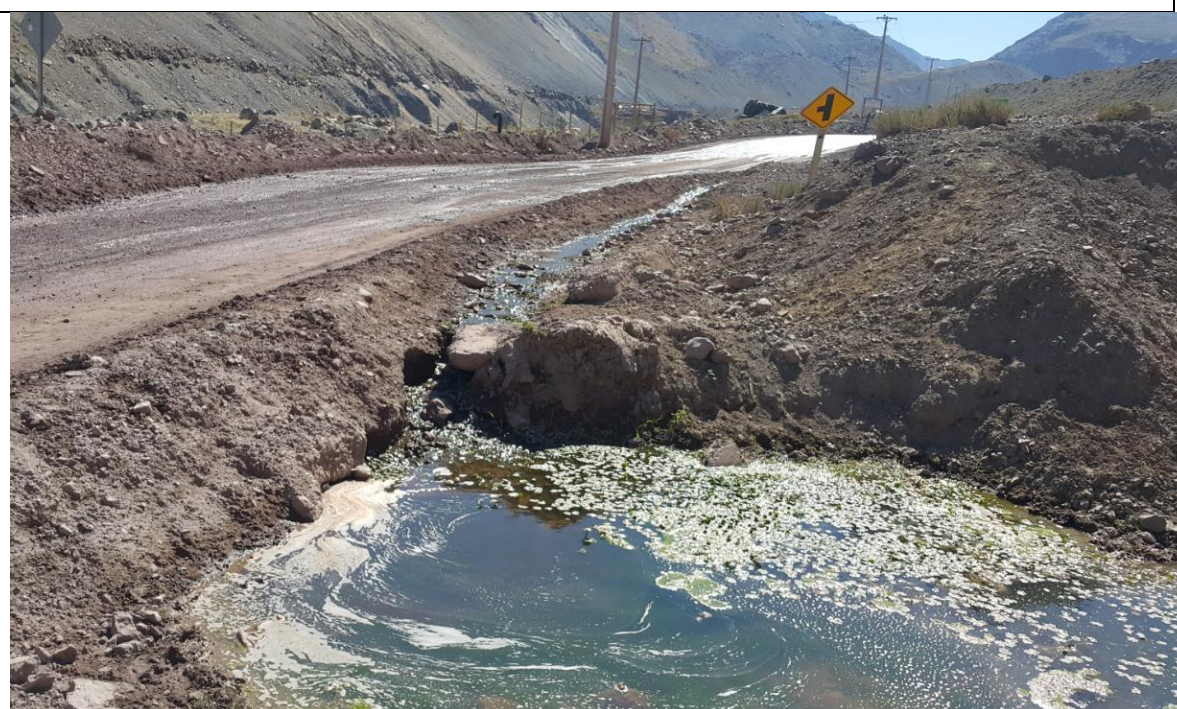
Foto N°2. Flujo de agua proveniente de la vega EY-1 y alcantarilla N°1, en el camino Público G-455.

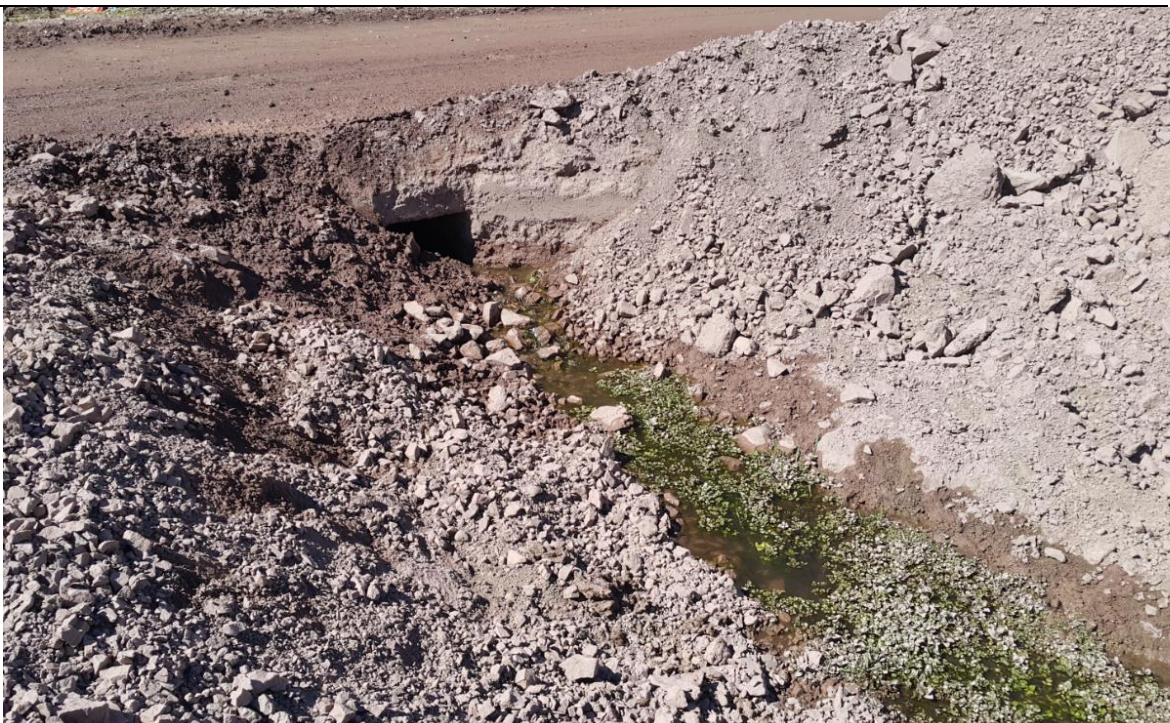
Foto N°3. Desagüe alcantarilla N°1.

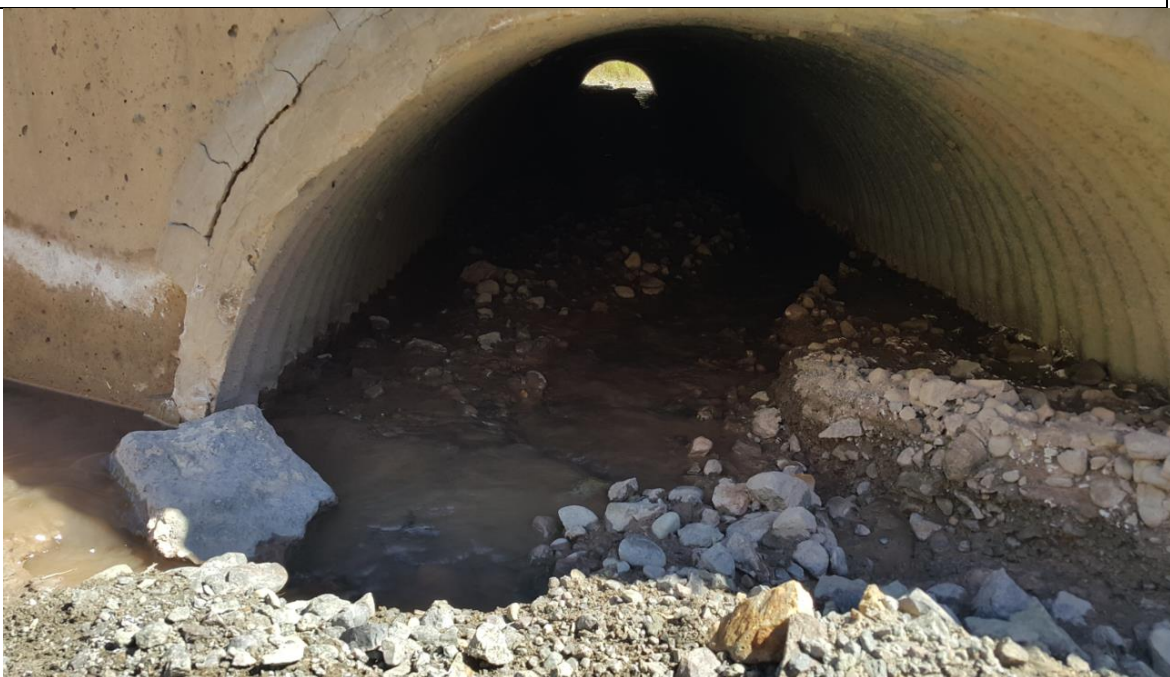
Foto N°4. Alcantarilla N°2 en camino de acceso al puente El Yeso.

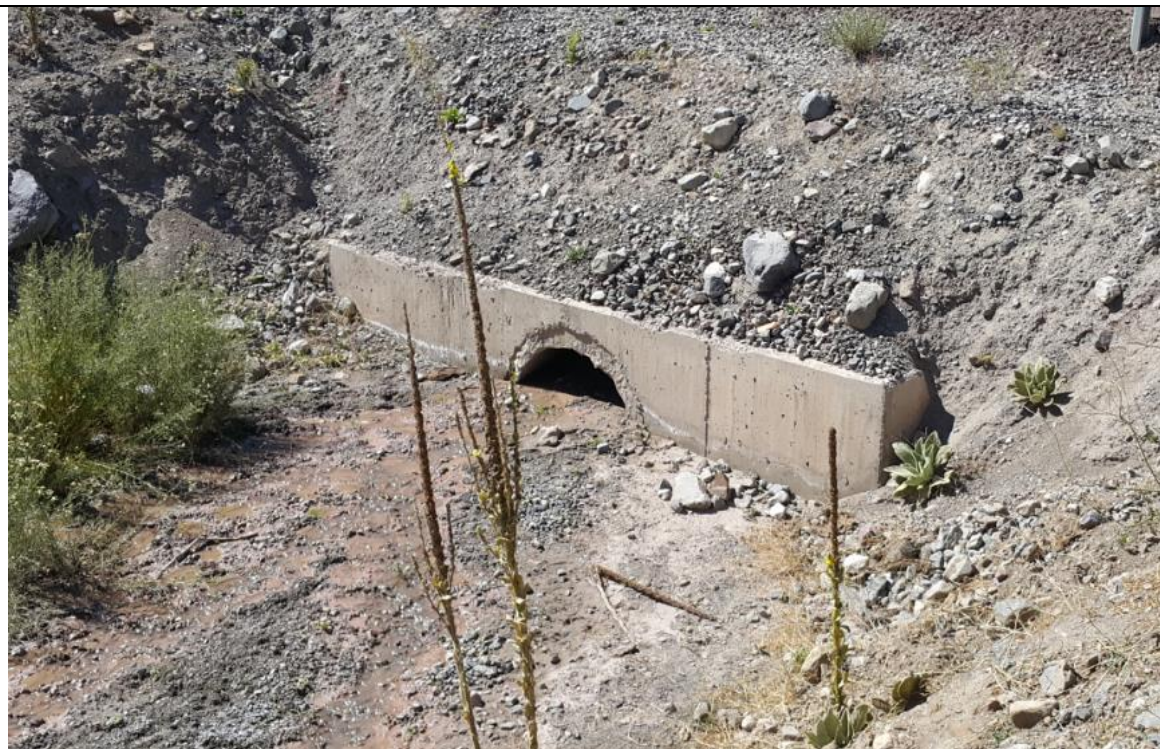
Foto N°5. Desagüe alcantarilla N°2.

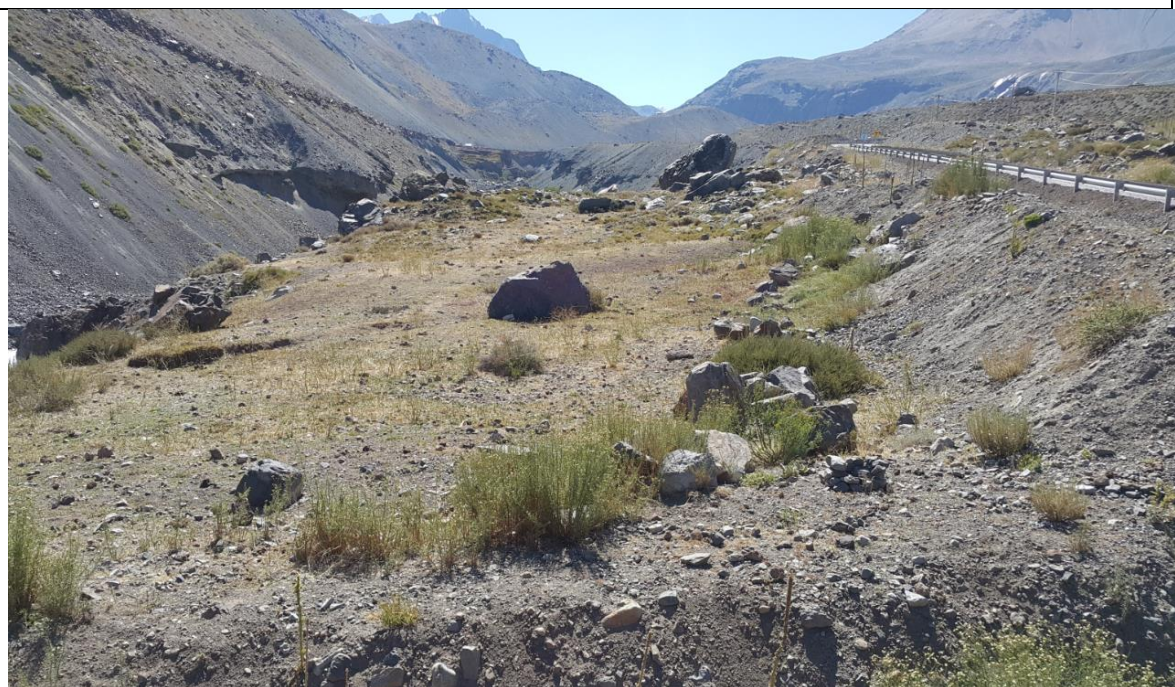
Además, la compactación del suelo y la adición de la carpeta de áridos de la obra produjeron la obstrucción del flujo de agua proveniente de la vega EY-1, generando una degradación en el fragmento de vega que quedó aguas abajo del camino nuevo. En este caso, el hábitat se volvió menos húmedo, lo que ha provocado una menor riqueza de especies, cambio en la composición, disminución de la cobertura vegetal; así como cambios en el suelo.

Foto N° 6. Vega degradada

A partir de los resultados de este diagnóstico, se plantea, en una segunda etapa, la preparación de un Plan de rehabilitación del parche de la vega EY-1 que fue afectado por la construcción del camino de acceso al puente, que considere la compensación del fragmento que fue eliminado y la recuperación del que se encuentra degradado.

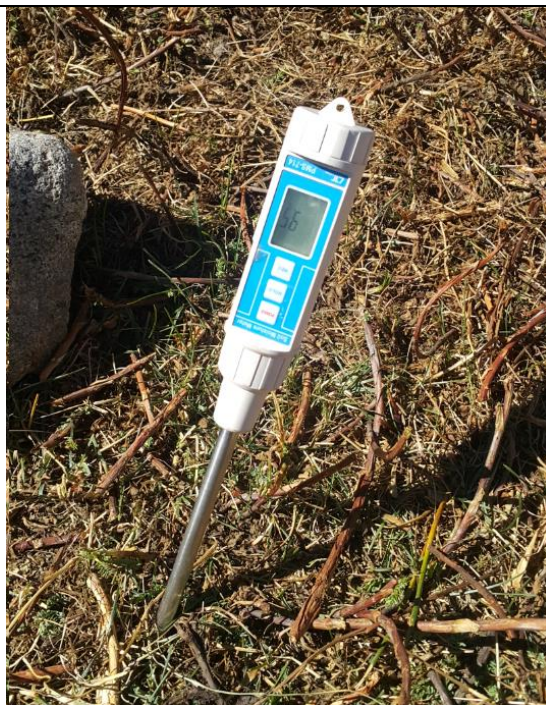
De acuerdo a las mediciones de humedad del suelo, se determinó que en el área degradada, ésta varía entre un 0 % a 10,7 %, correspondiendo un promedio de 5,2%. Esta variabilidad indicaría que la humedad del suelo se está concentrando en algunos sitios (con mayor capacidad de retención de agua), no obstante, esta humedad no logra ser suficiente para mantener la vegetación azonal, en la misma calidad y cobertura como en el área no perturbada, en donde los valores de humedad obtenidos entrega valores entre 19% y 45,1%, lo cual indica que existen sectores con saturación de agua en el suelo casi total, principalmente en los sectores con menor pendiente y áreas anegadas con mal drenaje (Tabla 3).

Foto N° 7. Medición humedad del suelo área degradada.

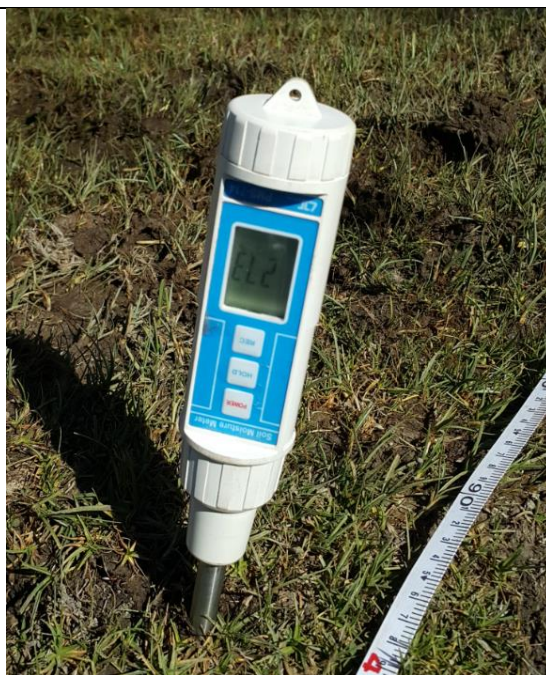
Foto N°8. Medición humedad del suelo vega activa.
