MEMORÁNDUM MZS N° 222

MAT. : Solicita medidas que se indican.

ACTA DE INSPECCION AMBIENTAL

| 1. ANTECEDENTES | | |
|---|---|---|
| 1.4 Identificación de la actividad, proyecto o fuente fiscalizada: Camino San Juan - Cabo Froward | 1.5 Fase de la actividad, proyecto o fuente fiscalizada: Construcción | |

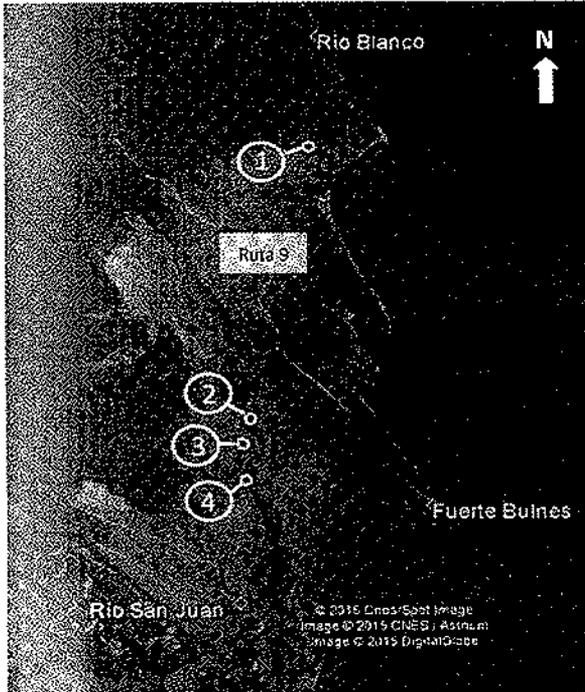
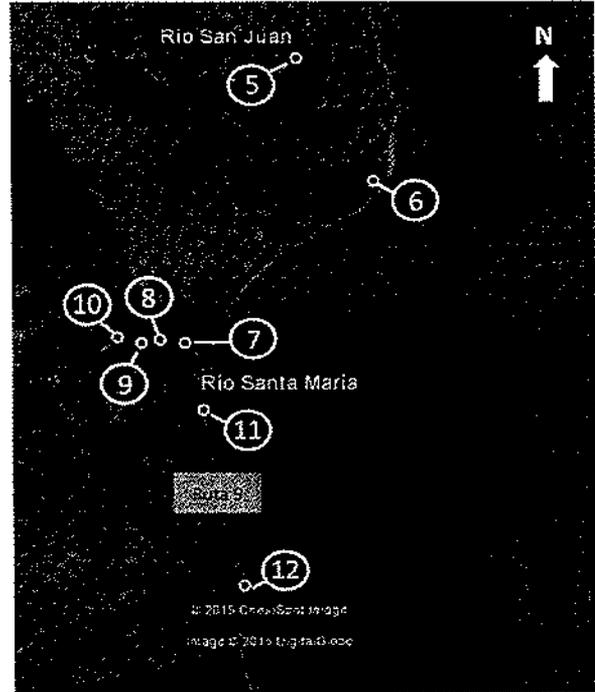
3.- Conforme a lo anterior, el día 7 de octubre del presente se desarrolló una inspección ambiental a cada uno de los lugares habilitados como botaderos y empréstitos para el proyecto a dicha fecha (Ver Tabla 1 e Imágenes 2 y 3), constatándose que entre el kilómetro 52,000 y 63,250 de la Ruta 9 Sur se intervinieron áreas para la habilitación de 4 botaderos (Faja Fiscal N°1, 2, 3 y Botadero provisorio), 1 empréstito con 4 sectores de explotación (cauce Río Santa María) y un botadero/empréstito (Insua), en áreas de pastizales con matorrales cercanos a cuerpos y cursos de agua y línea costera (Ver Imágenes 4 y 5), lo cual corresponde directa o potencialmente al hábitat de la especie Canquén Colorado (*Chloephaga rubidiceps*). Asimismo, cabe indicar también que durante la actividad se efectuó el avistamiento de diversas parejas de dicha especie en los alrededores de las áreas mencionadas, particularmente en el sector de Botadero/empréstito Insua, Faja Fiscal N°1 y Botadero provisorio (Ver Imágenes 6 y 7).

Imágenes 2 y 3. En costado izquierdo se observa ubicación de empréstitos y botaderos habilitados para el proyecto en las cercanías del tramo comprendido entre el kilómetro 52,000 y el puente del Río San Juan de la Ruta 9 Sur. A su vez, en costado derecho se observa la ubicación de empréstitos y botaderos habilitados para el proyecto en las cercanías del tramo comprendido entre el puente del Río San Juan y el kilómetro 64,000 de la Ruta 9 Sur (punto de inicio del camino proyectado en la desembocadura del Río San Pedro).

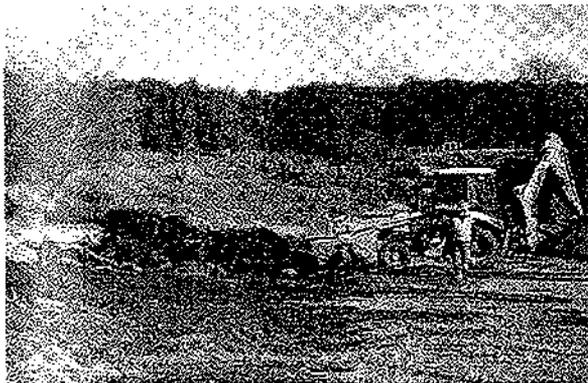
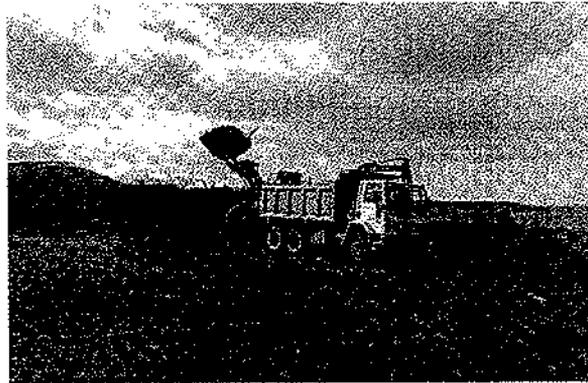
Imágenes 4 y 5. En costado izquierdo se observa maquinaria y material de descarte acopiado en el sector de Botadero/Empréstito Insua. En costado derecho se observa maquinaria y material de descarte acopiado en el sector de Botadero Provisorio.

Al momento de la inspección sólo se observa la operación de maquinaria y ejecución de labores tendientes a disponer material correspondiente principalmente a raíces de árboles y tocones en el área habilitada como botadero. Al respecto, el Sr. Luis Véliz Robles, Profesional Residente de la empresa constructora IMACO Ltda., señala que dicho material se habría comenzado a disponer a partir del día viernes 2 de octubre de 2015 y corresponde a lo retirado desde el denominado Botadero Provisorio del Kilómetro 63,250 de la Ruta 9 Sur y que proviene originalmente del frente de trabajo.

Se observa que el material acopiado en el sector corresponde principalmente a horizonte orgánico de suelo, raíces y ramas de árboles. Se advierte además la presencia aislada de bolsas plásticas mezcladas con el material dispuesto.

5.1.- Detención del funcionamiento del empréstito/botadero Insua, empréstito cauce Río Santa María (Sector de explotación N°1) y los Botaderos Faja Fiscal N°1, 2, 3 y Provisorio, por un periodo de 4 meses, prohibiéndose por tanto, cualquier actividad extractiva, movimiento de material acopiado y maquinaria, con la finalidad de cautelar la afectación del ciclo reproductivo del Canquén Colorado durante su periodo de mayor criticidad (puesta de huevos e incubación) y alta vulnerabilidad de las crías, en todas las áreas que constituyen el hábitat de dicha especie.

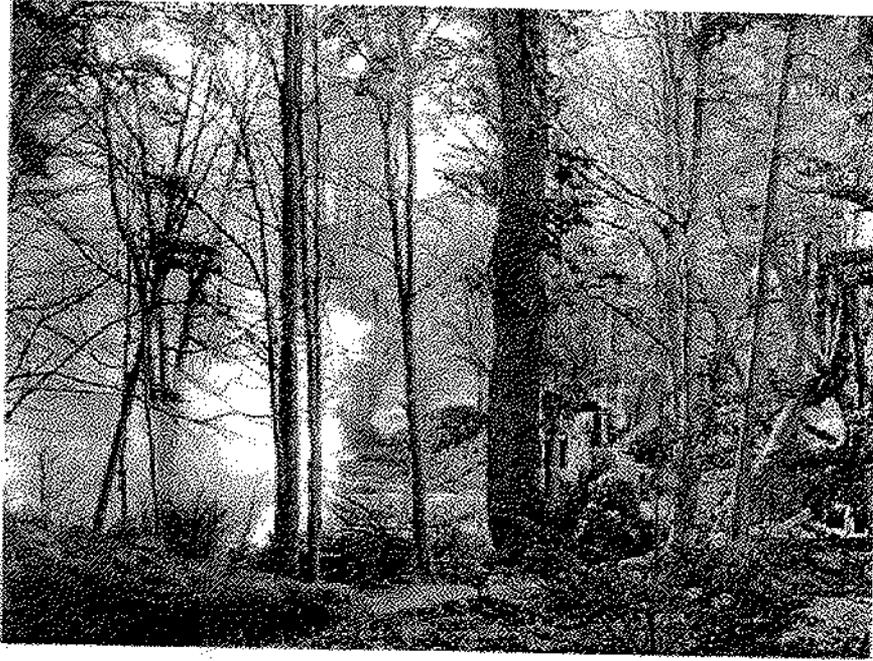
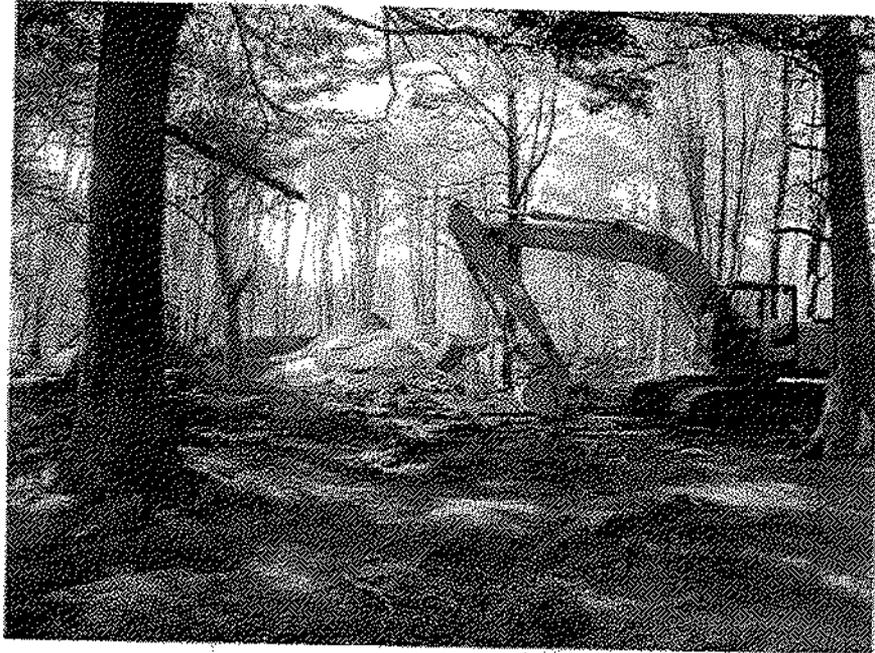
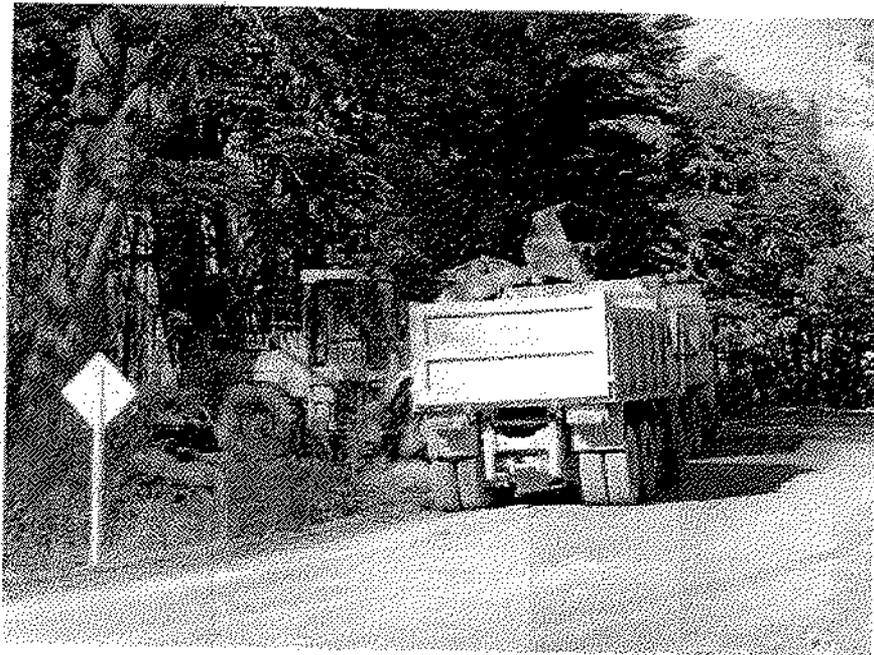
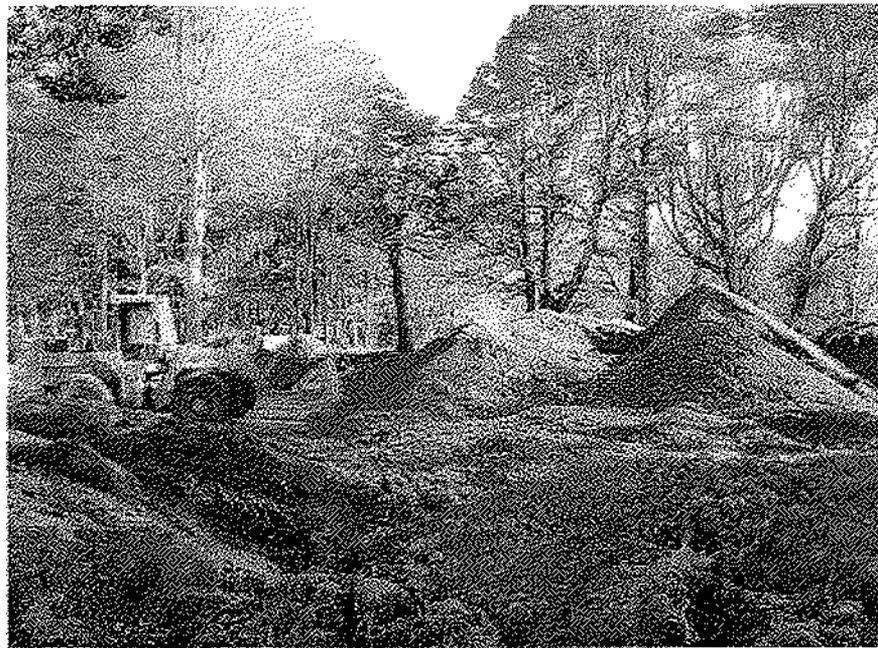
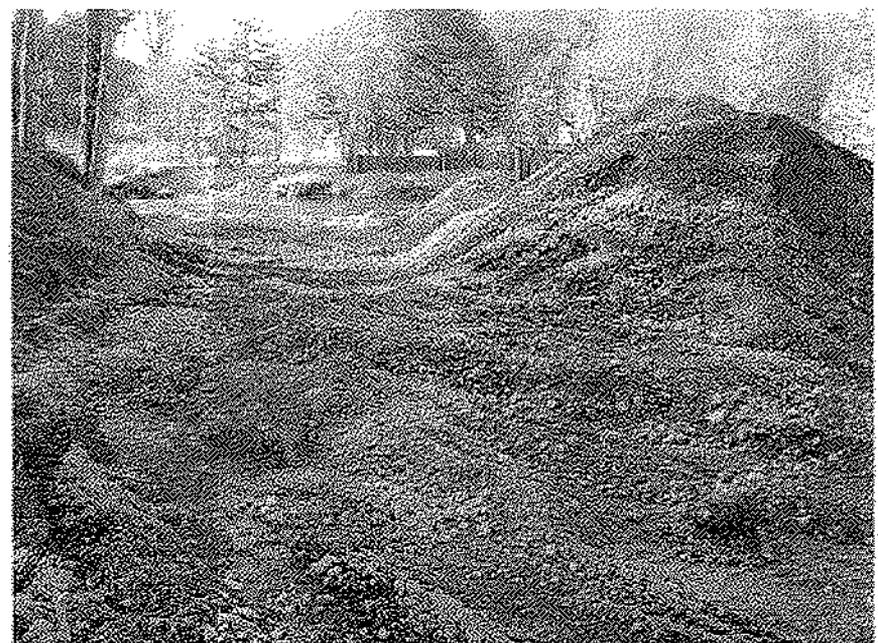
ANEXO FOTOGRAFÍAS

La empresa señalada a fin de acceder al Río y extraer el material árido autorizado, ocupó el terreno de propiedad fiscal, aledaño al mismo, y que corresponde a un área de uso común para el disfrute y esparcimiento de los visitantes del sector, procediendo a provocar un amplio daño en la flora, árboles desarraigados o con daños, suelo removido y ocupado para acopio y procesamiento de material árido, entrada, salida y operación de maquinaria pesada en el mismo. Todo ello a pocos metros del camino y del puente Santa María, provocando un alto impacto visual, conforme se observa en imágenes que se acompañan.
