INFORME DE FISCALIZACIÓN AMBIENTAL

INSPECCIÓN AMBIENTAL

RELLENO SANITARIO DE IQUIQUE

DFZ-2013-804-I-RCA-IA

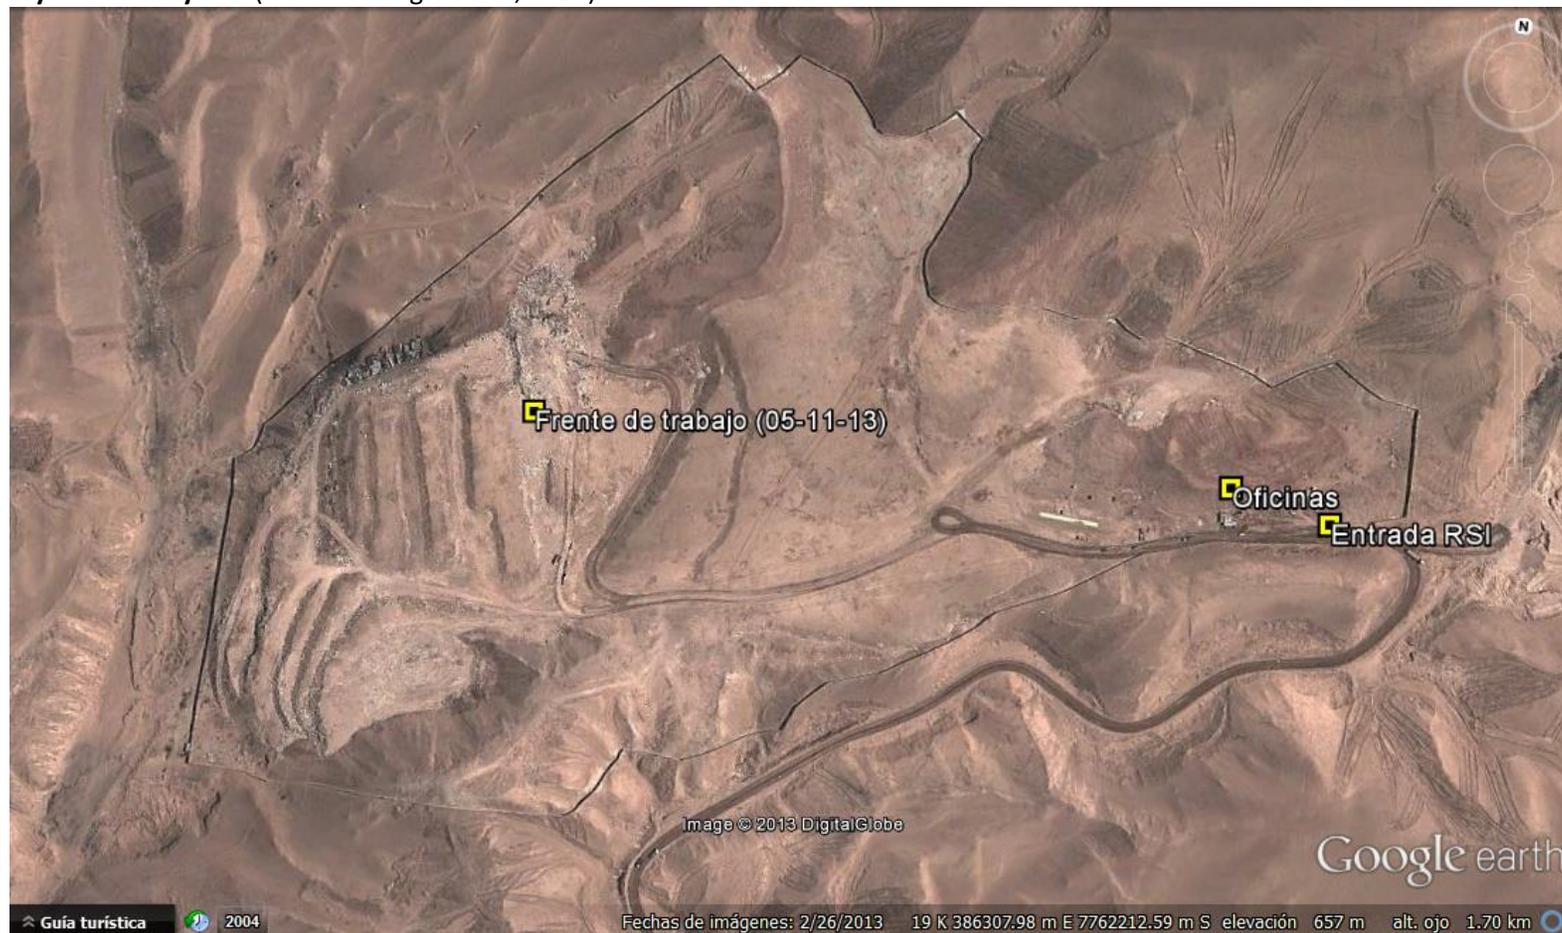
Figura 3. Layout del Proyecto (Fuente: Google Earth, 2013).

Descripción:

Se detalla la fecha del frente de trabajo, 5 de noviembre de 2013, día en que se realizó la inspección, ya que al tratarse de un relleno sanitario, el frente de trabajo se modifica a medida que las celdas se llenan de residuos.

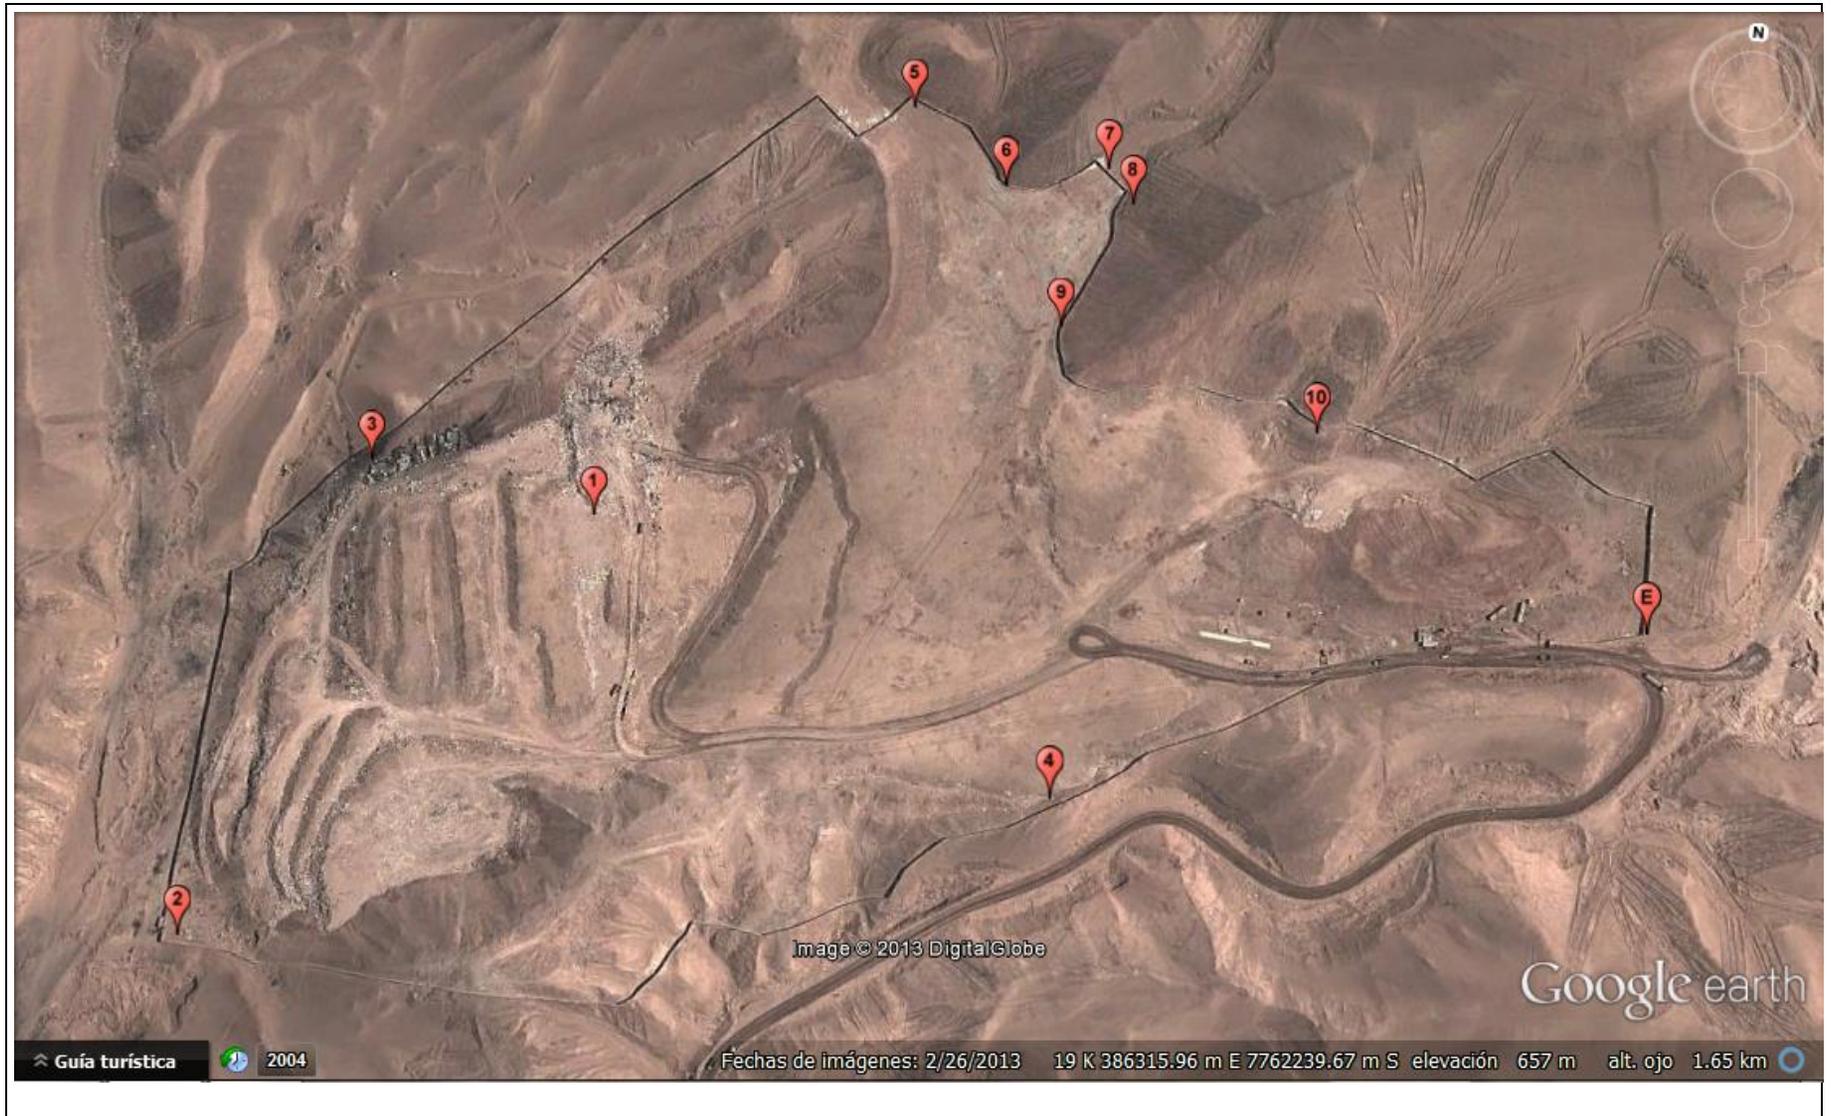
4.3.3. Esquema de Recorrido.

N° de Estación	Coordenadas UTM WGS84		Nombre del sector	Descripción Estación
	Norte	Este		
E	7.762.226	386.765	Entrada al Relleno Sanitario de Iquique.	Sector por el cual se accede al RSI y se ubican las oficinas, estacionamiento y baños.
1	7.762.239	386.102	Frente de trabajo el día de la inspección (05-11-2013).	Lugar en el cual se estaba llevando a cabo las labores de acopio de residuos y cobertura de éstos.
2	7.761.946	385.875	Cerco perimetral	Recorrido por lugares accesibles del cerco perimetral del RSI.
3	7.762.262	385.948	Cerco perimetral	Recorrido por lugares accesibles del cerco perimetral del RSI.
4	7.762.090	386.414	Cerco perimetral	Recorrido por lugares accesibles del cerco perimetral del RSI.
5	7.762.522	386.282	Cerco perimetral	Recorrido por lugares accesibles del cerco perimetral del RSI.
6	7.762.477	386.347	Cerco perimetral	Recorrido por lugares accesibles del cerco perimetral del RSI.

7	7.762.492	386.412	Cerco perimetral	Recorrido por lugares accesibles del cerco perimetral del RSI.
8	7.762.470	386.430	Cerco perimetral	Recorrido por lugares accesibles del cerco perimetral del RSI.
9	7.762.388	386.392	Cerco perimetral	Recorrido por lugares accesibles del cerco perimetral del RSI.
10	7.762.333	386.559	Cerco perimetral	Recorrido por lugares accesibles del cerco perimetral del RSI.

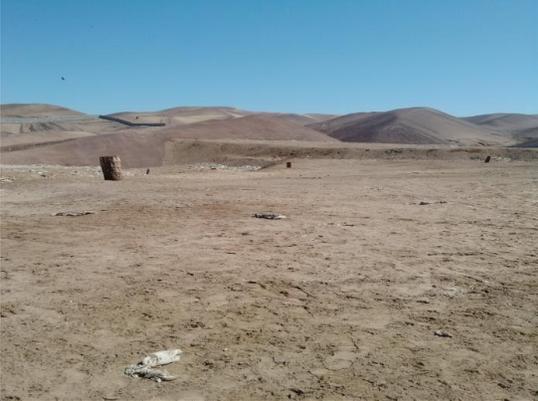
Fotografía 1.	Fecha : 05 de Noviembre de 2013	Fotografía 2.	Fecha : 05 de Noviembre de 2013		
Coordenadas WGS84	Norte: ---	Este: ---	Coordenadas WGS84	Norte: ---	Este: ---
Descripción Medio de Prueba: Plataformas antiguas del relleno sanitario.		Descripción Medio de Prueba: Plataformas antiguas del relleno sanitario, las cuales presentan los residuos sin cobertura.

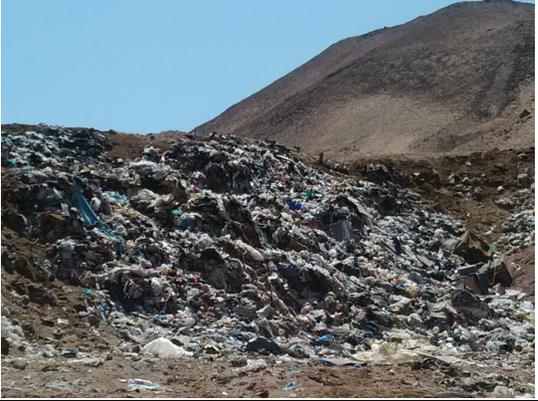
Hecho(s) constatado(s) durante la fiscalización: <ol style="list-style-type: none">Durante la inspección, el Señor Héctor Segovia, Encargado de Plataforma del Relleno Sanitario, indicó que se realiza la cobertura de los residuos en forma diaria. Respecto a la compactación de los residuos, señaló que esto no se realiza desde hace 2 meses, ya que no cuentan con operador de la motoniveladora, quien se encarga del sello final del relleno sanitario. Además, se observaron varios sectores correspondientes a las antiguas plataformas, las cuales se encontraban sin cobertura manteniendo los residuos al aire libre (Fotografías 1 y 2).El Señor Héctor Segovia, indicó que el frente de trabajo en el cual realizaban labores durante la inspección (7.762.239N, 386.102 E), posee las siguientes dimensiones: 50 metros de ancho y una altura de talud de 2,5 metros (altura compactada).Según lo constatado en terreno, se observaron 3 máquinas cargadoras en el frente de trabajo actual. El material de cobertura del relleno es extraído desde un sitio aledaño al relleno sanitario, de acuerdo a lo indicado por el Señor Héctor Segovia.En forma adicional, el Encargado de Plataforma, indicó que en el relleno sanitario trabajan 19 personas, siendo estos operadores, choferes, punteros y guardias. Cabe señalar, que durante la noche no hay operadores, solo queda un “puntero”, quien se encarga de indicarle al camión que llega con residuos, el lugar donde debe descargarlos.En el frente de trabajo no se observaron pantallas portátiles para control de dispersión de materiales, tal como se muestra en la Fotografías 3 y 4. Sin embargo, tampoco se percibió olor relativo a desechos.Respecto al control de gases, en terreno se observaron chimeneas ubicadas cada 30 metros. Según señaló el Señor Héctor Segovia, éstas son retiradas por las personas que ingresan en forma ilegal al recinto para recolectar residuos.Adicionalmente, el Encargado de Plataforma del Relleno Sanitario indicó que se modificó la forma de operación para favorecer la dispersión de los gases en forma

N° Hecho Constatado	Materia Objeto de Fiscalización	Exigencia Asociada	Descripción de la No Conformidad
2	Cobertura diaria de residuos, manejo de olores, manejo de biogás y manejo de vectores.	<p>RCA N° 85/1999, Considerando 5.1.1.1. Emisión de Olores: se realizará diariamente la compactación y cubrimiento de los residuos para evitar la emisión de olores.</p> <p>RCA N° 85/1999, Considerando 5.1.1.2. Control de dispersión de materiales: se utilizarán pantallas portátiles cerca del frente de trabajo.</p> <p>RCA N° 85/1999, Considerando 5.1.3.1. Etapa de Operación. a) Control de gases. El relleno sanitario contará con la construcción de chimeneas cada 30 m.</p> <p>RCA N° 85/1999, Considerando 5.1.3.1. Etapa de Operación. e) Control de plagas y vectores sanitarios:</p> <ul style="list-style-type: none"> - Los principales vectores sanitarios en el diseño y funcionamiento de los rellenos sanitarios son los moscos, mosquitos, roedores y otros, los cuales controlarán en parte con el cubrimiento diario de las celdas. - Se mantendrá aislado sanitariamente el recinto, mediante la formación de un cordón sanitario. 	<p>Se realiza la cobertura diaria de los residuos, sin embargo la compactación de éstos no se ha podido realizar desde hace 2 meses, ya que no cuentan con operador para la motoniveladora, máquina que se encarga del sello final del relleno.</p> <p>Durante la inspección no se observaron pantallas portátiles en el frente de trabajo, sin embargo tampoco se percibió olor relativo a desechos.</p> <p>El último control de plagas (sanitización, desratización y desinsectación) se realizó el 29 de enero de 2013, por la empresa "OUT Insects Control de Plagas". De acuerdo al certificado remitido por el titular, éste se encuentra vencido con fecha 29 de abril de 2013.</p> <p>Existencia de varios sectores correspondientes a las antiguas plataformas, las cuales se encontraban sin cobertura manteniendo los residuos al aire libre.</p>

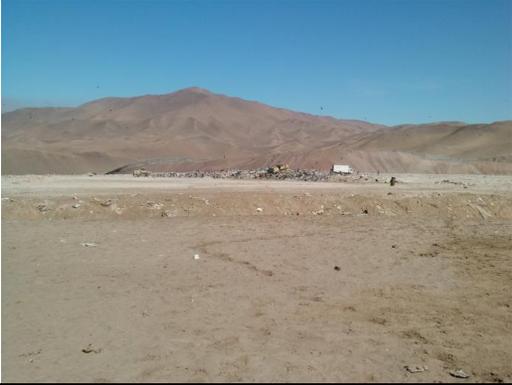
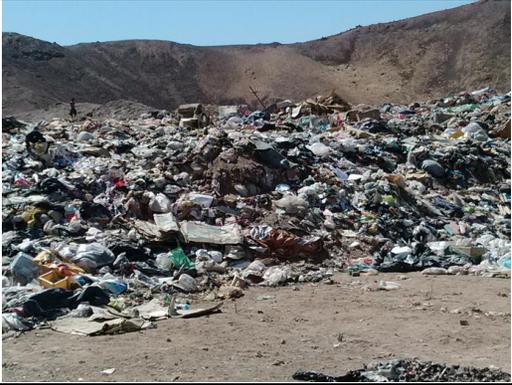
Fotografía 3.	Fecha : 05 de Noviembre de 2013	Fotografía 4.	Fecha : 05 de Noviembre de 2013		
Coordenadas WGS84	Norte: 7.762.239	Este: 386.102	Coordenadas WGS84	Norte: 7.762.239	Este: 386.102
Descripción Medio de Prueba: Frente de trabajo durante la inspección.		Descripción Medio de Prueba: Frente de trabajo durante la inspección.

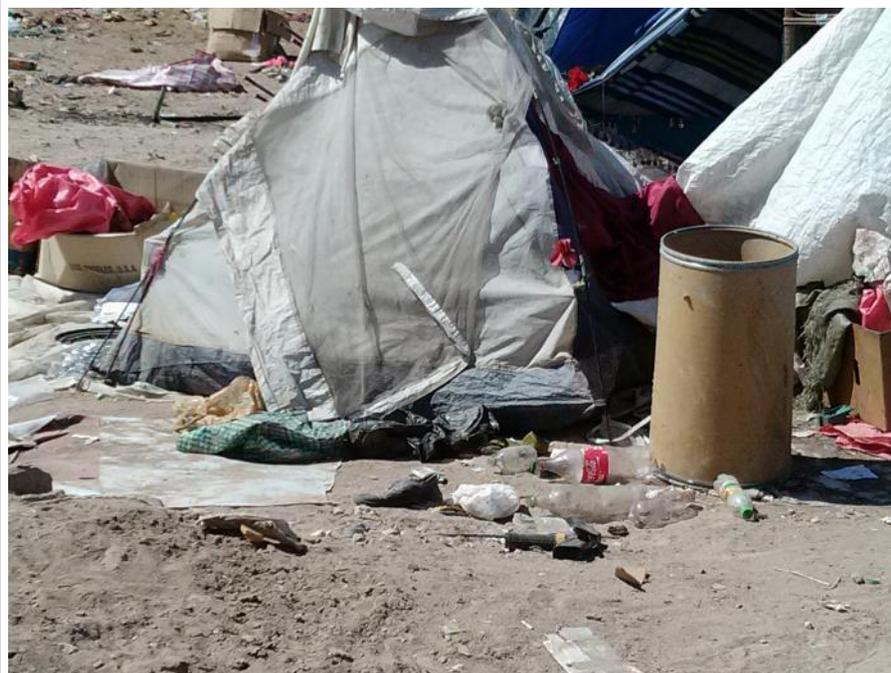
Número de Hecho Constatado: 3	Estación: E
<p>Exigencia: RCA N° 85/1999, Considerando 5.1.2.3. Acciones de terceros. A partir de la etapa de construcción se instalará una caseta de control de paso de vehículos y de personas al vertedero, 80 m antes del control de entrada.</p>	
<p>Hecho(s) constatado(s) durante la fiscalización:</p> <ol style="list-style-type: none">No se observó caseta de control de paso de vehículos y personas 80 metros antes del control de entrada.Durante la inspección fue posible divisar aproximadamente 30 personas dispersas en el recinto recopilando residuos directamente en el frente de trabajo. Además se observaron especie de carpas improvisadas reflejando que pernoctan y/o habitan en el área, tal como se observa en la Fotografía 5. En un sector determinado entre las carpas contaban con residuos embalados en maxisacos (Fotografía 6). Según lo señalado por el Señor Héctor Segovia, al recinto ingresan diariamente alrededor de 40- 70 personas.

Descripción Medio de Prueba:

Especies de carpas improvisadas en el interior del Relleno Sanitario de Iquique.

3	Control de ingreso de personas ajenas al recinto	<p>RCA N° 85/1999, Considerando 5.1.2.3. Acciones de terceros. A partir de la etapa de construcción se instalará una caseta de control de paso de vehículos y de personas al vertedero, 80 m antes del control de entrada.</p>	<p>No se observó caseta de control de paso de vehículos y personas 80 metros antes del control de entrada.</p> <p>Durante la inspección se divisaron aproximadamente 30 personas dispersas en el recinto recopilando residuos directamente en el frente de trabajo. Además se observaron especies de carpas improvisadas reflejando que pernoctan y/o habitan en el área,</p>

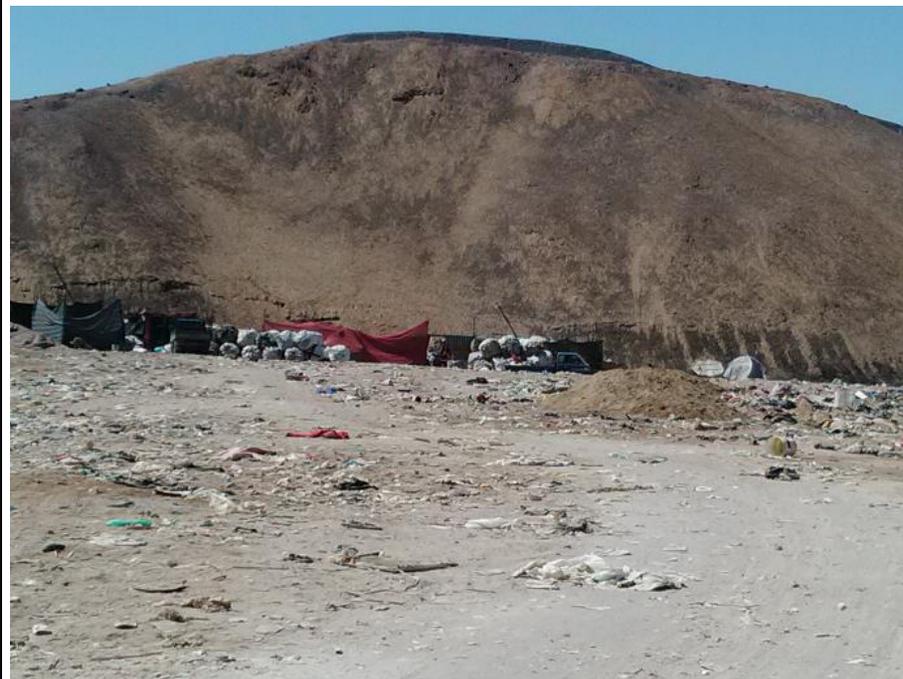
Fotografía 6.

Descripción Medio de Prueba:

Residuos acopiados en maxisacos en un costado de las carpas.

N° Hecho Constatado	Materia Objeto de Fiscalización	Exigencia Asociada	Descripción de la No Conformidad
			incluso entre las carpas contaban con residuos embalados en maxisacos.
5	Cerco perimetral del relleno sanitario	Adenda N° 1, Punto 1.6. Se adjunta Plano N° 0162, el sector del relleno sanitario se localiza a 2.100 metros de la ruta antigua, en la coordenadas UTM: 7.762.357 N 385.930 E y 7.762.650 N 386.530 E.	Un área de aproximadamente 253.800 m ² , donde opera actualmente el Relleno Sanitario de Iquique se encuentra fuera del área aprobada ambientalmente por el SEA.
1	Otros Hechos	Dar cumplimiento a la Resolución N° 574/2012 de la SMA, que instruye a los titulares de Resoluciones de Calificación Ambiental proporcionar información asociada a las Resoluciones de Calificación Ambiental aprobadas.	El formulario asociado a la recepción de los antecedentes requeridos por la Resolución 574 se encuentra en estado de “no enviado”, al día 04 de noviembre de 2013 por parte de la I. Municipalidad de Iquique, lo que implica que no se ha ingresado a la plataforma ningún tipo de dato. Además, tampoco se ha enviado la documentación requerida para hacer entrega de nombre de usuario y contraseña.

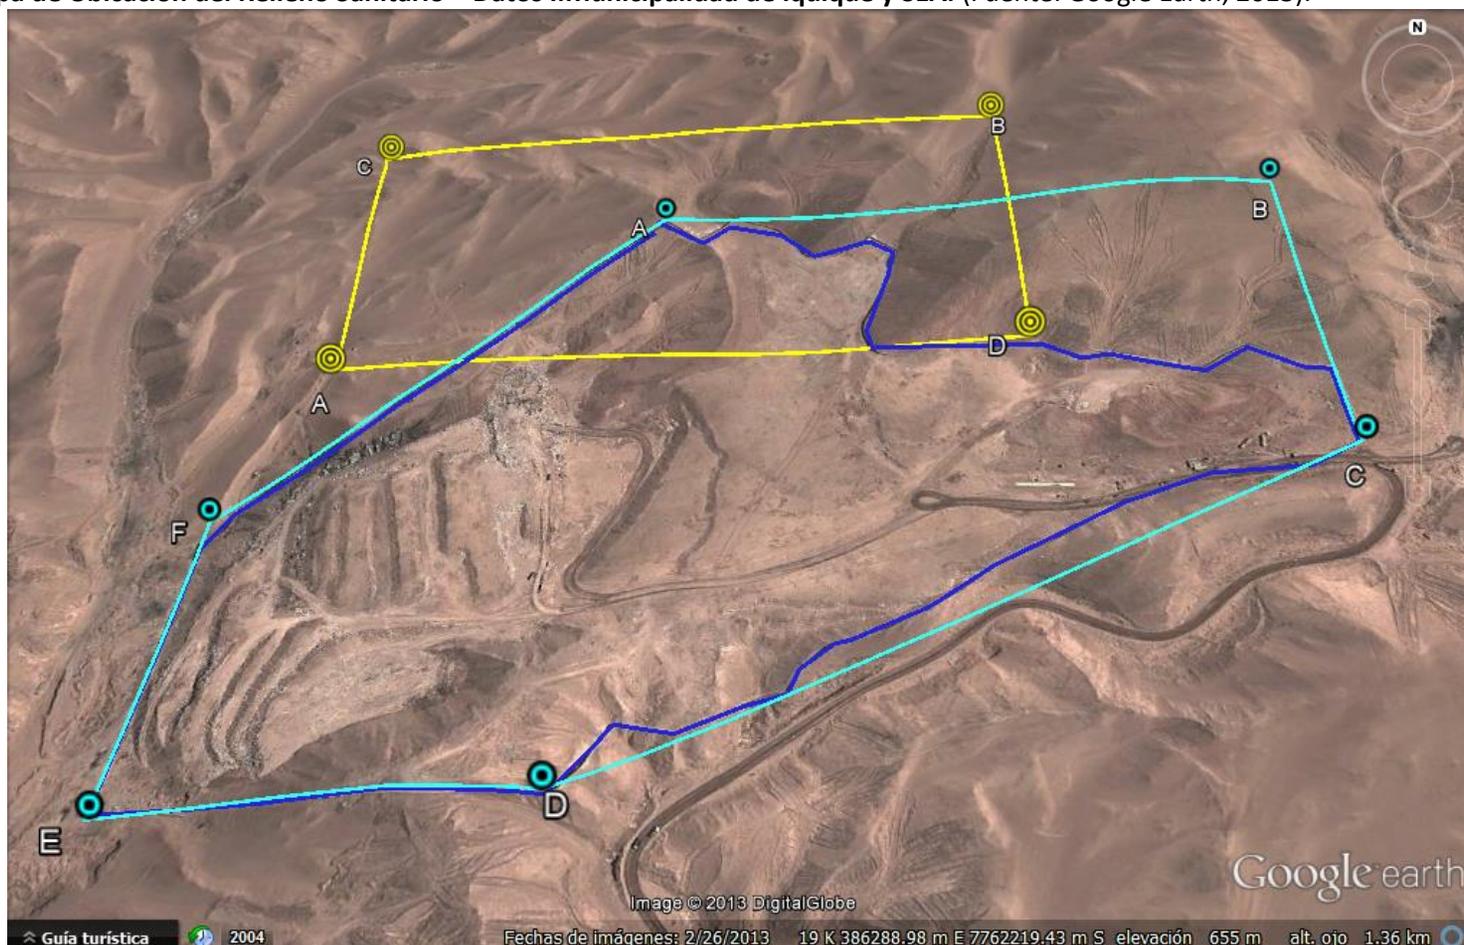
Figura 4. Mapa de Ubicación del Relleno Sanitario – Datos I.Municipalidad de Iquique y SEA. (Fuente: Google Earth, 2013).

- f. A su vez, mediante Ordinario N° 503, con fecha 06 de Diciembre 2013, el Servicio de Evaluación Ambiental indicó que las coordenadas aprobadas para el proyecto se encuentran en el punto 1.6 de la Adenda N° 1. Estas coordenadas corresponden al par de puntos que se presentan en la Tabla N° 4. En la Figura 4 se observa el polígono que se obtiene de los puntos señalados.

- g. Del análisis de la información entregada por el titular, se confirma que el Relleno Sanitario de Iquique se encuentra dentro del polígono entregado por Bienes Nacionales para llevar a cabo las labores de disposición final de residuos, tal como se observa en la Figura 4. Sin embargo, de acuerdo a lo informado por el SEA el área aprobada ambientalmente (177.000 m² apróx.) constituye un área menor a la entregada por Bienes Nacionales (382.000 m² apróx.).
- h. Por consiguiente, cabe señalar que un área de aproximadamente 253.800 m², donde opera actualmente el Relleno Sanitario de Iquique se encuentra fuera del área aprobada ambientalmente por el SEA, lo que se grafica en la Figura 4.

Detalles áreas Figura 4:

- Área polígono celeste: 382.000 m².
- Área polígono amarillo: 177.000 m².
- Área polígono azul: 296.000 m².

Descripción:

Puntos A, B, C, D, E y F (polígono celeste) corresponden a las coordenadas geográficas del Relleno Sanitario de Iquique entregadas por la I. Municipalidad de Iquique. El polígono amarillo muestra las coordenadas señaladas por el SEA. El polígono azul (oscuro) corresponde al cerco perimetral del Relleno Sanitario de Iquique, por lo tanto representa el área donde se emplaza actualmente el Relleno.

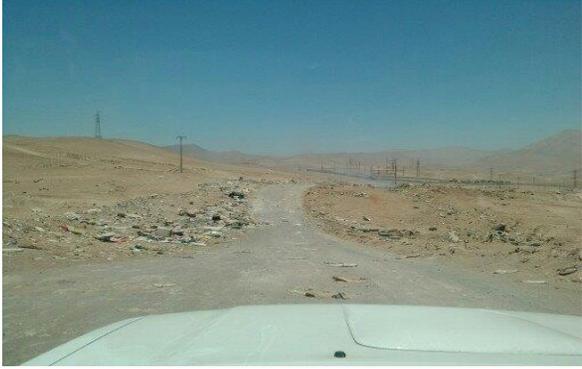
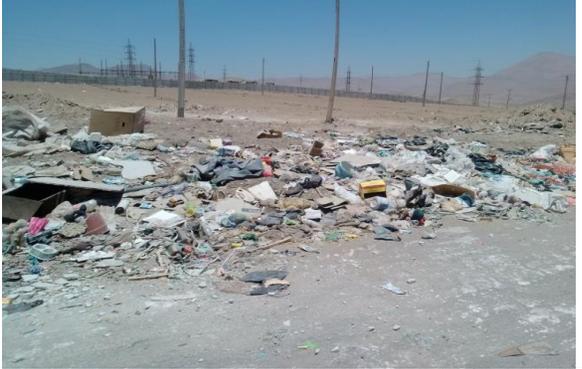
- Por el camino de acceso al Relleno Sanitario de Iquique, desde la Ruta A-616 en adelante se observó una gran cantidad de residuos depositados por ambos lados del camino, tal como se observa en las siguientes fotografías.

Fotografía 7.	Fecha : 5 de Noviembre de 2013		Fotografía 8.	Fecha : 5 de Noviembre de 2013	
Coordenadas WGS84	Norte: 7.761.135	Este: 386.342	Coordenadas WGS84	Norte: 7.761.331	Este: 386.454
Descripción Medio de Prueba: Residuos depositados en el costado del camino de acceso al Relleno Sanitario de Iquique.			Descripción Medio de Prueba: Residuos depositados en el costado del camino de acceso al Relleno Sanitario de Iquique.

4	Otros Hechos	-----	Se observan residuos depositados por ambos lados del camino de acceso al Relleno Sanitario de Iquique, desde la Ruta A-616 en adelante.

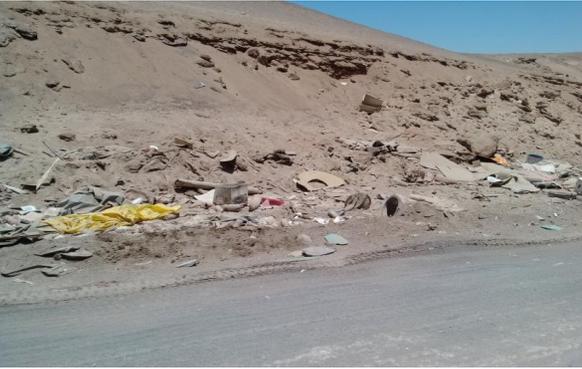
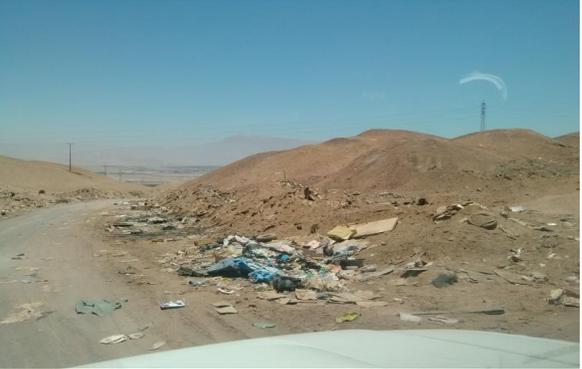
Fotografía 9.	Fecha : 5 de Noviembre de 2013		Fotografía 10.	Fecha : 5 de Noviembre de 2013	
Coordenadas WGS84	Norte: 7.761.331	Este: 386.454	Coordenadas WGS84	Norte: 7.761.135	Este: 386.342
Descripción Medio de Prueba: Residuos depositados en el costado del camino de acceso al Relleno Sanitario de Iquique.			Descripción Medio de Prueba: Residuos depositados en el costado del camino de acceso al Relleno Sanitario de Iquique.
