IGNACIO URBINA M. en representación de **EXPORTADORA LOS FIORDOS LIMITADA**, en el procedimiento sancionatorio Rol F-007-2018, a usted respetuosamente digo:

PROGRAMA DE CUMPLIMIENTO

CENTRO DE ENGORDA DE SALMÓNIDOS ISLA HARRY Y SENO GALA

Santiago, Abril de 2018

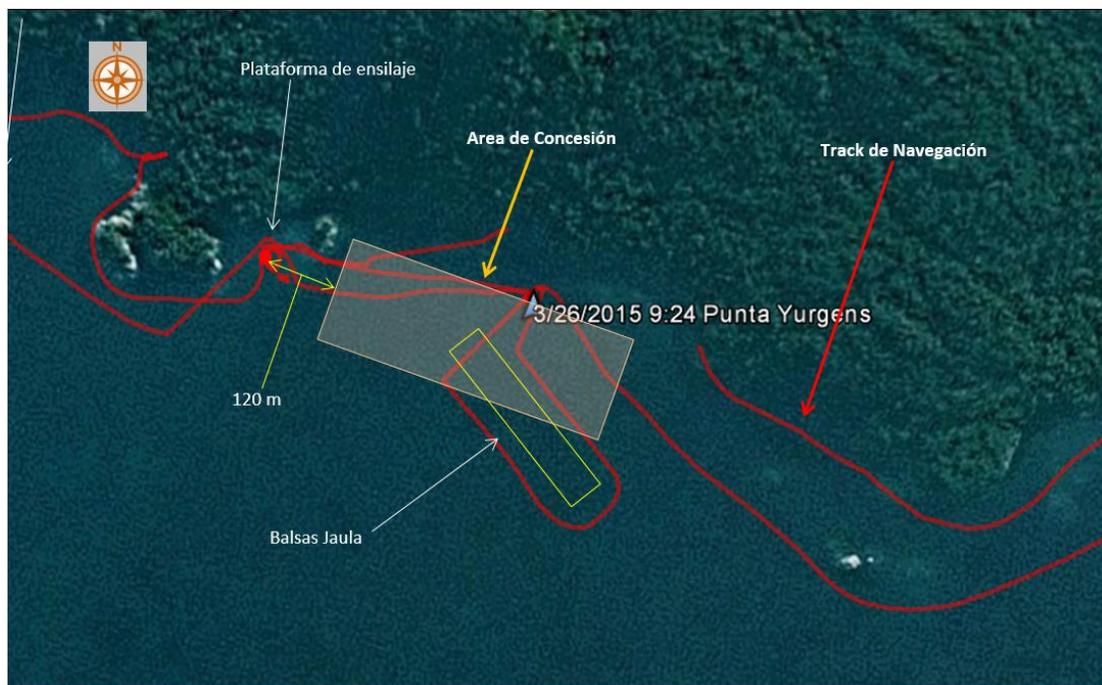
En este sentido, la autoridad ambiental habría constatado en su fiscalización del 26 de marzo de 2015, que el 60% de las balsas jaulas estarían ubicadas fuera la concesión de acuicultura otorgada mediante Res. N° 1.544 del 26 de julio de 2007 de la Subsecretaría de Marina (en adelante la “Concesión de Acuicultura”). Del mismo modo también se constató que la plataforma de ensilaje se habría encontrado fuera del área de la referida concesión, a una distancia de 120 metros. Este error en la ubicación de las estructuras del CES Seno Gala estaría representado en la siguiente imagen¹:

¹ Imagen obtenida del Informe de Fiscalización Ambiental DFZ-2015-21-XI-RCA-IA.

Sin embargo, y como un modo de perseverar en el estado de cumplimiento ambiental una vez que el centro vuelva a operar, y sin perjuicio de que esto ya ocurrió en el ciclo productivo anterior, esta parte se compromete a que inmediatamente una vez que el centro de engorda de salmónidos reinicie su funcionamiento lo hará con todas sus estructuras emplazadas dentro del espacio concesionado.
