DICTAMEN PROCEDIMIENTO ADMINISTRATIVO
SANCIONATORIO ROL D-043-2017

2. El procedimiento administrativo sancionatorio se inició mediante Res. Ex. N° 1/ ROL D-043-2017 de Formulación de Cargos, de fecha 22 de junio de 2017, en contra de la Empresa de Transporte de Pasajeros Metro S.A. Rol Único Tributario N° 61.219.000-3 (en lo sucesivo, e indistintamente, “Metro” o “la Empresa”), como titular de los siguientes proyectos: “Línea 3 – Etapa 1: Piques y Galerías”, “Línea 3 – Etapa 2: Túneles, Estaciones, Talleres y Cocheras”, “Modificación Ubicación Ventilaciones Forzadas Línea 3”, “Línea 3: Obras en Accesos a Estación Universidad de Chile”, “Línea 6 – Etapa 1: Piques y Galerías”, “Línea 6 – Etapa 2: Túneles, Estaciones, Talleres y Cocheras”, “Modificación ubicación ventilaciones forzadas Línea 6”, entre otros.

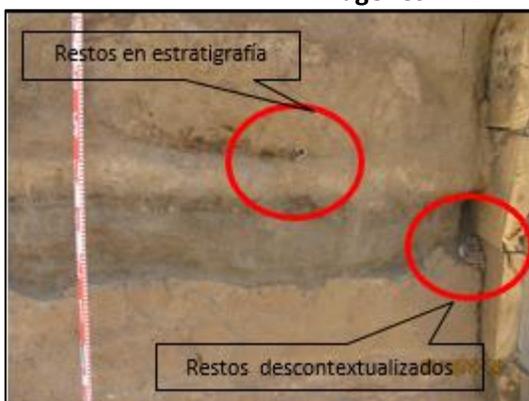
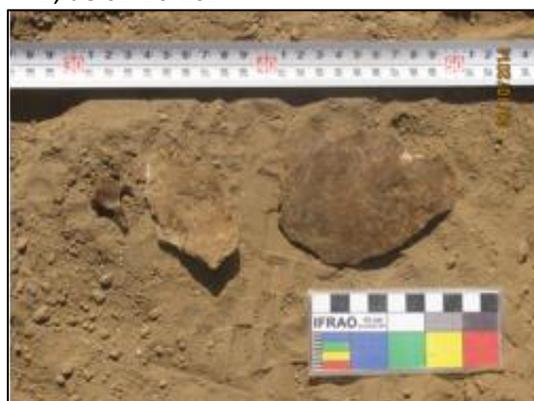
Imágenes N° 1 – Hallazgo N° 2, de 01.10.2014

42. Luego, visitando el sector “Trinchera”, los funcionarios del CMN hallaron restos arqueológicos consistentes en fragmentos óseos, posiblemente humanos. Consta en Acta de Inspección, que “[s]e evidencia la presencia de restos descontextualizados (fragmento de Cráneo y vértebra), y otros restos que estaban en estratigrafía; donde se identificaron otras dos vértebras y otros fragmentos óseos. Los restos descontextualizados se encontramos agrupados y dispuestos intencionalmente en un hueco del perfil. [...] UTM: 342728 y 6307011 h19 [...] El hallazgo está a escasos metros del Sector Área Arqueológica y no fue informado al CMN. El Sr. Velásquez informa que no tenían conocimiento del hallazgo, pero que esa zona si había sido monitoreada. Indica además que en el Área Arqueológica fueron hallados fragmentos de vasija y cerámica decorada, las que sugieren un contexto fúnebre [...] UTM: 242705 y 6307060 H19. [...] Finalmente se informa que en virtud de sus atribuciones legales, el CMN realizó un procedimiento de salvataje de los fragmentos óseos descontextualizados (...)” En adelante, este hallazgo no previsto, se denominará **Hallazgo N° 2**, pudiendo apreciarse en la siguiente imagen:

Fuente: Informe DFZ-2014-2417-XIII-RCA-IA. Fotografía 6

Fuente: Informe DFZ-2014-2417-XIII-RCA-IA. Fotografía 8

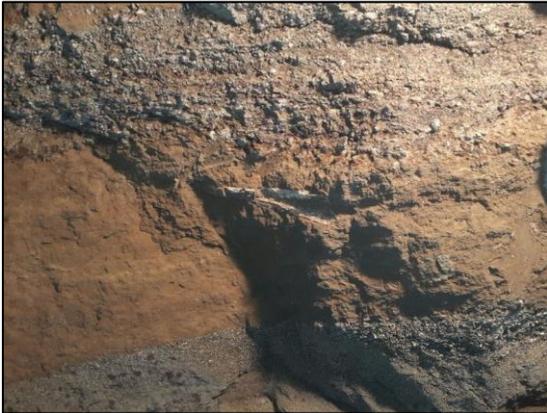
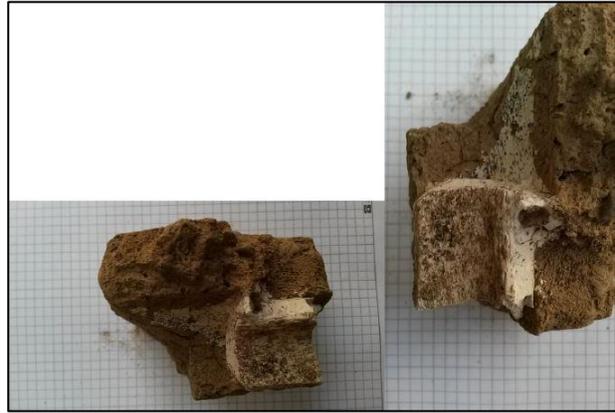
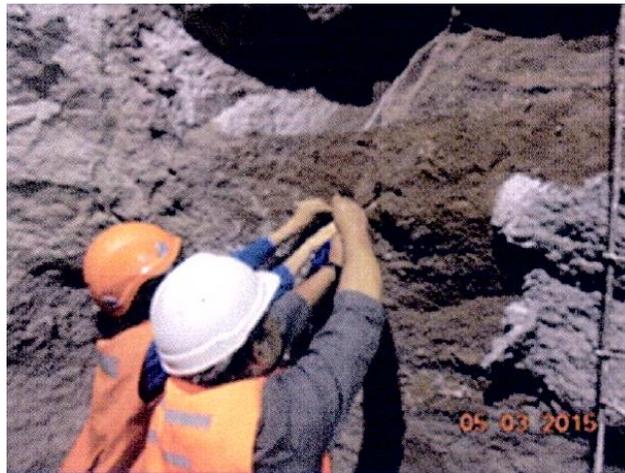
Imágenes N° 2 – Hallazgo N° 3, de 04.03.2015

Fuente: Informe DFZ-2015-41-XIII-RCA-IA. Fotografía 1
Imagen remitida por Metro (Carta GG/199/2015)

Fuente: Informe DFZ-2015-41-XIII-RCA-IA. Fotografía 4.
Resto óseo entregado en inspección de 01.04.2015

Fuente: Carta GG/199/2015, Fotografía N° 14.

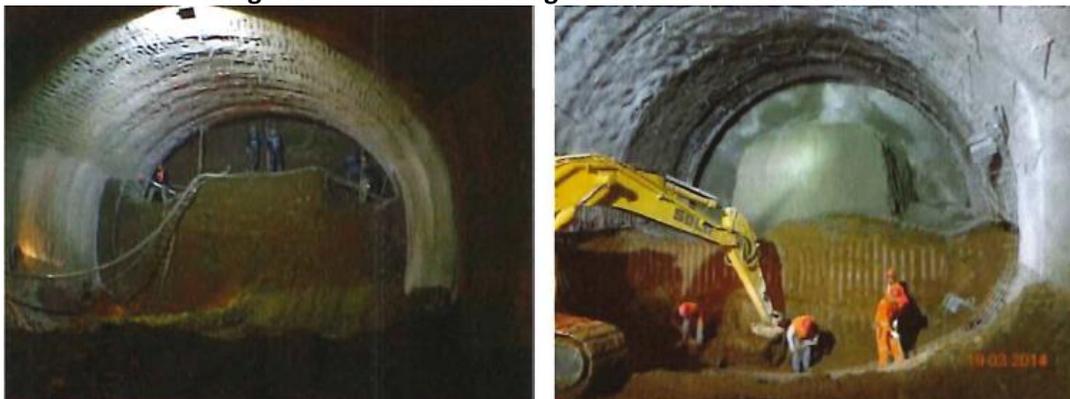
Imagen N° 3 – Sección hormigonada frente de excavación

60. En cuanto al **Hallazgo N° 3**, cabe advertir que, de acuerdo con lo expresado por Metro, uno de los pasos del método constructivo es el “*sello de la frente*”, que consiste en la aplicación de inmediata de hormigón proyectado sobre el frente excavado, de manera de confinar el terreno, evitando su degradación, desecación y sobre-excavación (desmoronamiento), aprovechando la resistencia propia del terreno¹⁵. Al efecto, en la siguiente imagen se ve como, para el desarrollo de túneles medianos (como son aquellos correspondientes a túneles interestaciones o túneles vía entre estaciones), se encuentra el frente de excavación completamente hormigonado, lo que resulta consistente con la descripción del método constructivo indicado por la empresa.

Fuente: Memoria explicativa de los métodos constructivos de los túneles del Metro de Santiago, p. 18.

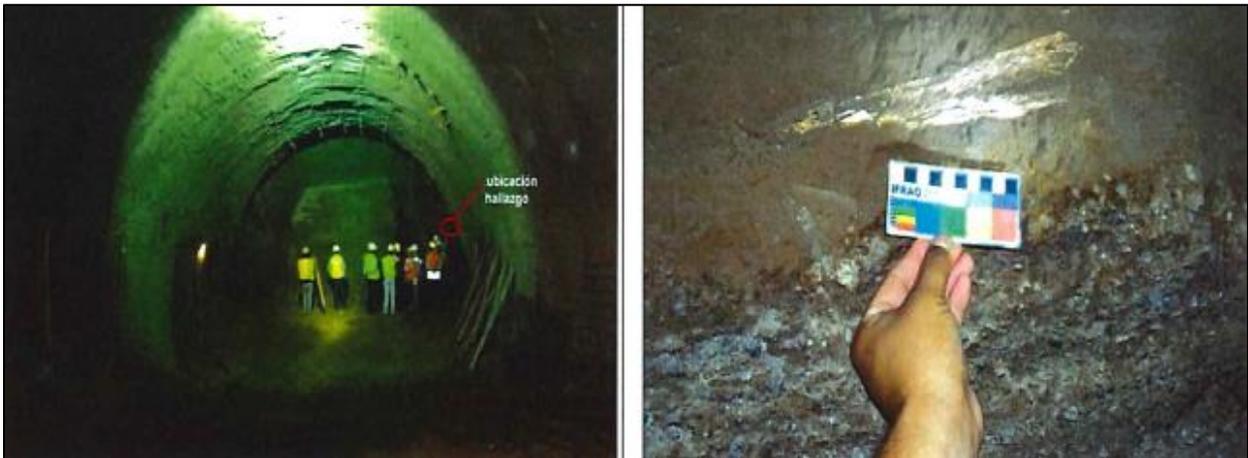
Imágenes N° 4 – Ubicación del hallazgo N° 3

61. Al respecto, el memorándum Metro-Arq N° 150406, de 06.04.2015 ⁽¹⁶⁾, da cuenta que *“los elementos que se consideraron antes de extraer dicho hallazgo fue la inestabilidad del terreno; por lo cual, se decidió a consolidar parte del perfil con cemento para así evitar desprendimientos que pudieran afectar el estado de la pieza ósea. Estos restos se encontraron en sentido Norte – Sur dentro del perfil; los cuales fueron cubiertos con una bolsa plástica para así evitar posibles deterioros en caso de desprendimiento de material que se encontraba sobre la pieza ósea. [...] En consideración a lo anteriormente señalado, es que se decidió detener todo tipo de faena en el área inmediata de dicho tramo del túnel para así evitar posibles efectos colaterales que pudieran comprometer el estado del hallazgo.”* (énfasis agregado). A su turno, las fotografías incorporadas en este antecedente dan cuenta que el hallazgo fue encontrado en la pared frontal, el cual debía ser sometido a *shotcrete*, según la descripción del método constructivo aplicable en un túnel mediano, como el correspondiente a donde fue encontrado el hallazgo.

Fuente: Memorándum Metro-Arq. N° 150406, de 06.04.2015, p.1.

62. En base al conjunto de antecedentes referidos, y concretamente en atención a que no resultaba adecuado, por razones de seguridad, dejar inconclusa la proyección de *shotcrete* de hormigón en la frente del túnel, a la espera de instrucciones del CMN, las alegaciones de Metro respecto este hallazgo resultan plausibles. En efecto, un desmoronamiento de dicho sector, a la espera de instrucciones del CMN, no sólo podría haber comprometido la estabilidad misma de las obras, sino el propio hallazgo paleontológico que pudiera haberse visto afectado por un eventual desmoronamiento. En virtud de lo expuesto, la figura del *“salvataje”*, en los términos establecidos en la Ley N° 17.288 y su reglamento, resulta aplicable al hallazgo en comento. En consecuencia, respecto al Hallazgo N° 3, el sub-hecho infraccional b) de este cargo –proceder al rescate directo de los hallazgos, sin esperar las instrucciones del CMN–, se tendrá por no configurado.

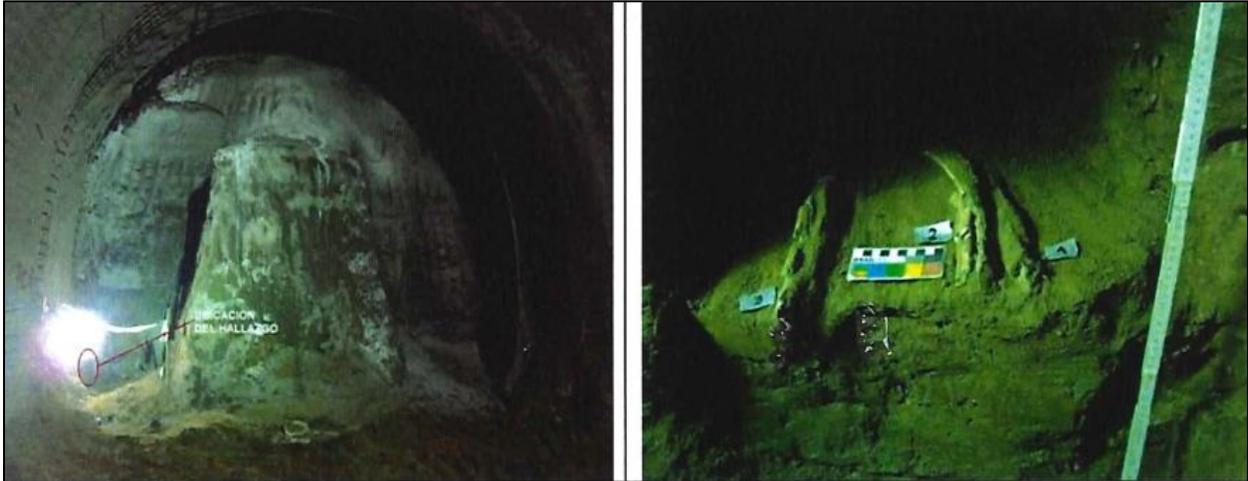
Imágenes N° 5 – Ubicación del hallazgo N° 4

Fuente: Memorandum Metro-Arq. N° 150406, de 06.04.2015, p.3.

64. En consecuencia, en atención a concurrir los mismos elementos fácticos descritos respecto del hallazgo N°3, cabe sostener que, respecto al Hallazgo N° 4, el sub-hecho infraccional b) de este cargo –proceder al rescate directo de los hallazgos, sin esperar las instrucciones del CMN–, se tendrá por no configurado.

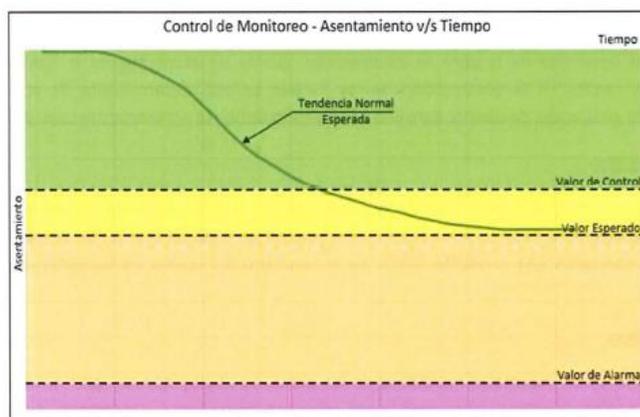
Imagen N° 6. Curva de Tendencia normal esperada de un punto específico de monitoreo

137. En relación con lo anterior, la definición contenida en la “Memoria Explicativa de los Métodos Constructivos de los Túneles del Metro de Santiago”, describe cuatro tipos de valores de control en los asentamientos: *esperado, medido, de control y de alarma*. En resumen, el “valor esperado” o valor calculado, es aquel que se obtiene a partir de los modelos geotécnicos desarrollados por la ingeniería en la etapa de diseño. Por su parte, el “valor medido” corresponde al valor registrado durante las obras, el cual se monitorea para detectar desviaciones del valor medido respecto del valor esperado. Luego, el “valor de control” o también llamado “umbral de control” es aquel que “evalúa la tendencia”, esto es, el aumento de la deformación hasta asintotizar a un valor constante⁴¹, por el contrario, creciente con el tiempo. Agrega, en relación con esto que “[s]e espera que el valor medido supere el umbral de control, pero siguiendo una tendencia tal que se estabilice asintóticamente al valor esperado, de lo contrario se deberá evaluar la situación y se deberá tomar las acciones que corresponda según sea el caso.” Finalmente, el “valor de alarma” es aquel valor que se aleja del valor calculado o esperado, o que se aproxima al límite máximo admisible de servicialidad de la obra. Respecto de este último valor, la memoria explicativa señala que “**durante la obra se estudiará la tendencia del valor medido para que no supere el umbral de alarma. Si la tendencia es a superarlo, se deberán tomar las medidas que sea necesarias para que la tendencia de los asentamientos no supere este valor**” (énfasis agregado). La siguiente figura representa estos valores de control en una curva de tendencia normal esperada de un punto específico de monitoreo.

Figura 27. Curva de Tendencia Normal Esperada de un punto específico de Monitoreo

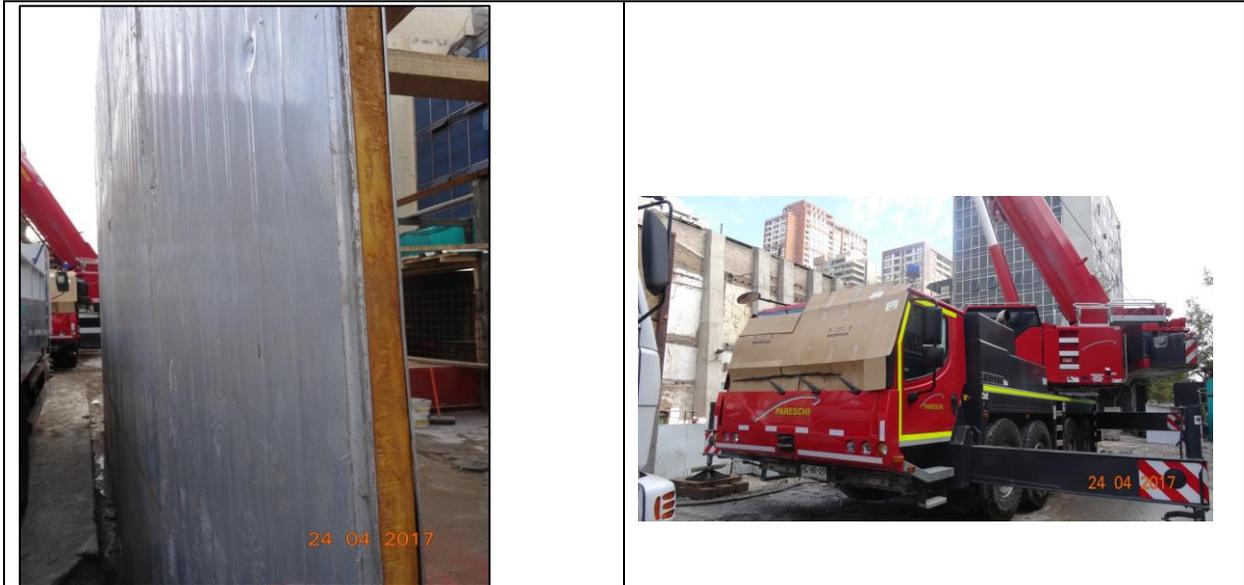
Imagen N° 7 – Registro Fotográfico medidas de mitigación de ruidos 27.04.2017

191. Con fecha 24.04.2017, se observa la implementación de una barrera modular fabricada con isopor, dispuesta enfrentándose a la bomba de hormigón, cubriendo el edificio contiguo ubicado en el sector oriente de la obra. Según explica el contratista, el isopor corresponde a un panel continuo de densidad superficial de 45 kg/m², constituido por dos láminas de zincalum con núcleo aislante de poliuretano de alta densidad. Se observó que esta barrera no contaba con material absorbente en ninguna de sus caras y no se utilizaba para mitigar la exposición al ruido producido por el uso de la grúa telescópica, de lo que se acompaña respectivo registro fotográfico:

Fuente: Fotografías N° 10 y 11, Informe DFZ-2017-3524-XIII-RCA-IA

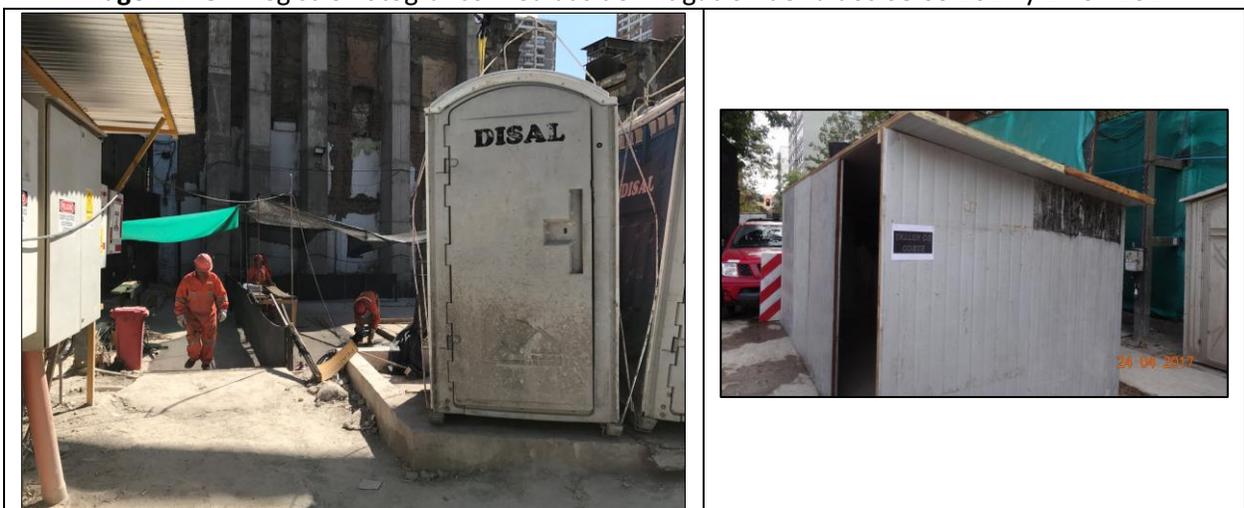
Imagen N° 8 – Registro Fotográfico medidas de mitigación de ruidos 08.03.2017 y 24.04.2017

192. Adicionalmente, con fecha 08 de marzo de 2017, no se constata la existencia de semi-encierros, a pesar de verificarse actividades de corte de fierros. Luego, durante la inspección del día 24 de abril de 2017, se constató la existencia de un taller de corte (fabricado con paneles Isopur), el que según lo informado por el contratista solo se usaría para cortes puntuales, debido a que la mayor parte del material de enfierradura se traería dimensionado a la obra (informado por el coordinador ambiental del contratista, Besalco). De lo anterior, consta el siguiente registro fotográfico:

Fuente: Fotografías N° 12 (08.03.2017) y N° 13 (24.04.2017), Informe DFZ-2017-3524-XIII-RCA-IA

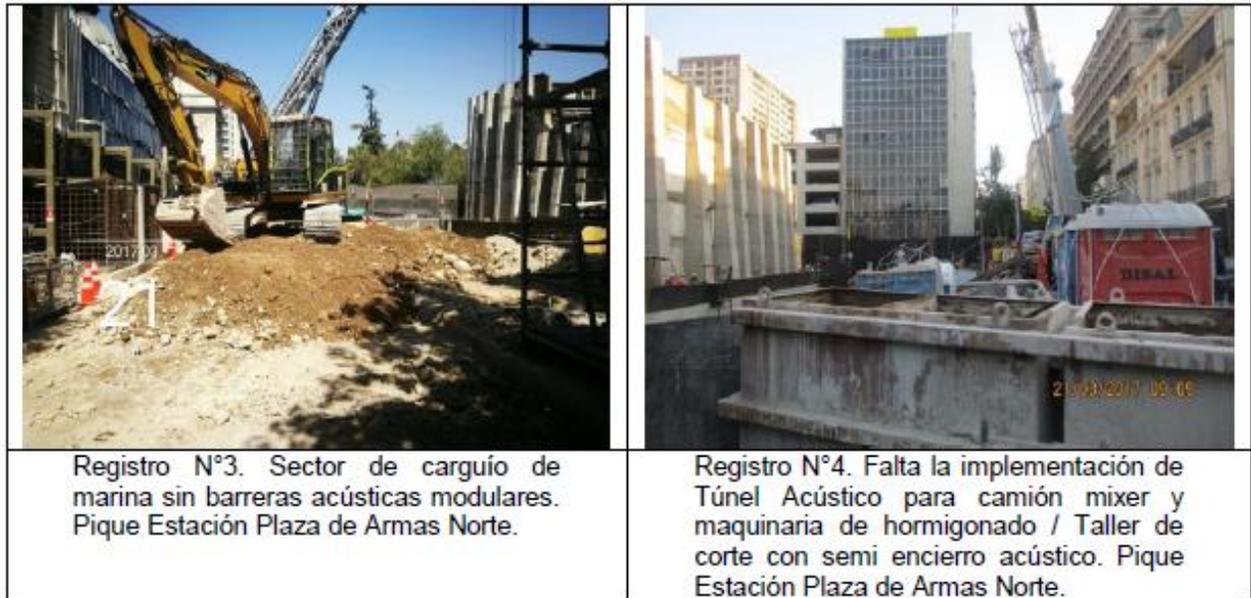
Imagen N° 9 – Registro Fotográfico medidas de mitigación de ruidos 21.03.2017

193. Nota de No conformidad N° 40108-NNC-209-T3-MA-001, de 21.03.2017, en que se indica que, con dicha fecha, no se ha dado cumplimiento, por parte del contratista, de la totalidad de las medidas de mitigación de ruido, levantando el siguiente registro fotográfico:

Fuente: Anexo 12, Informe DFZ-2017-3524-XIII-RCA-IA. Antecedente acompañado por Metro mediante Carta N° GG/222/2017, de 02.05.2017.

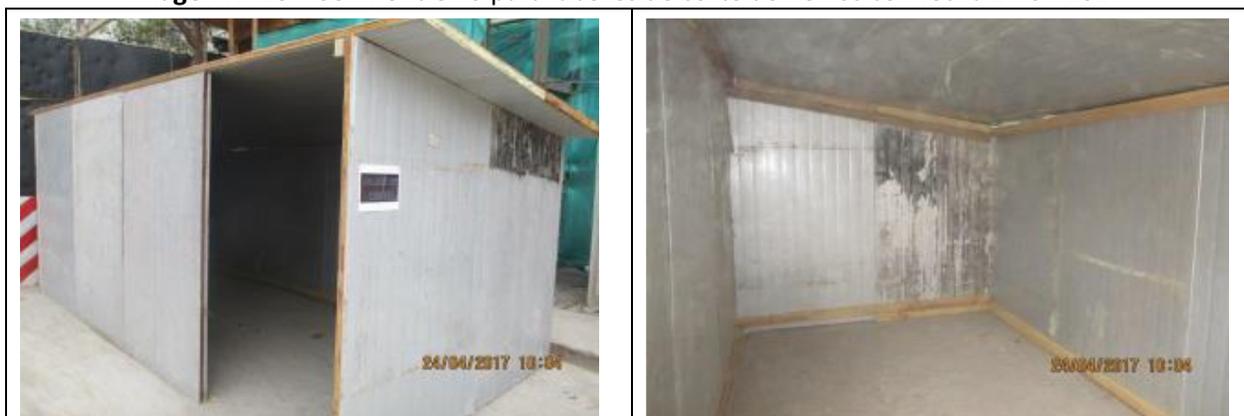
Imagen N° 10 – Semi-encierro para labores de corte de fierros con fecha 24.04.2017

194. Informe de Inspección de Medio Ambiente N°0010, de 24.04.2017 ⁽⁵⁸⁾, en que se indica “[d]urante inspección en terreno, se detectaron los siguientes aspectos, los cuales requieren de remediación inmediata: [...] 2. Se constataron pantallas acústicas modulares metálicas. Estas se encuentran dispuestas en el acceso por el sector de Bandera con Pasaje Hunneus para el carguío de marina y escombros. Se constataron cuatro pantallas modulares frente a la bomba de hormigonado. [...] 3. Taller de corte ha sido implementado. [...] Debido a lo anterior, se solicita lo siguiente: [...] 3. [s]e deben reparar todas las aberturas detectadas en el taller de corte con semi encierro acústico”. Adicionalmente, consta el registro fotográfico del semi-encierro construido, en que se puede apreciar que sus paredes interiores no cuentan con material absorbente.

Fuente: Anexo 13, Informe DFZ-2017-3524-XIII-RCA-IA. Antecedente acompañado por Metro mediante Carta N° GG/222/2017, de 02.05.2017.

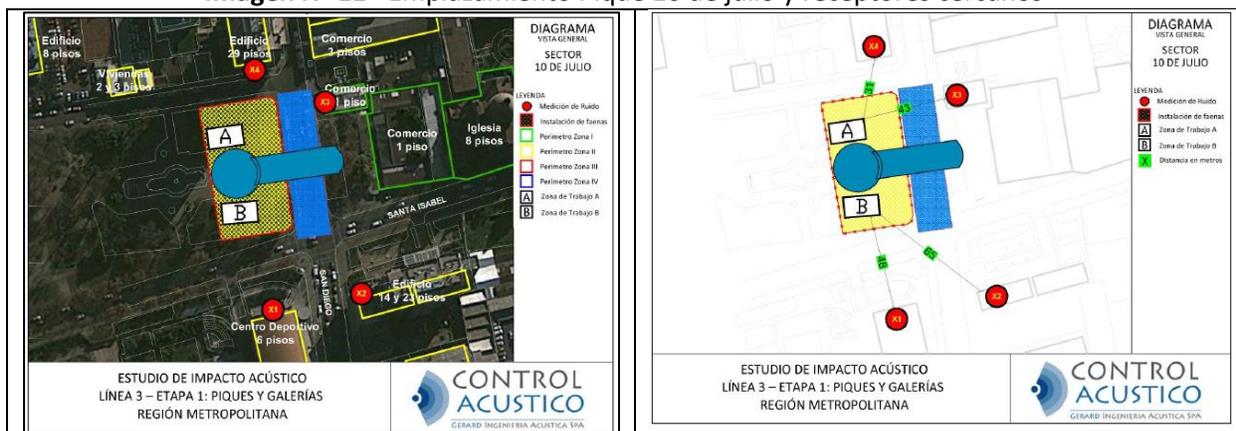
Imagen N° 11– Emplazamiento Pique 10 de julio y receptores cercanos

286. A su turno, el Anexo 9 asociado a la DIA, identifica a receptores cercanos, entre los que se encuentra el Edificio ubicado en Mencía de los Nidos N° 1111 (⁷¹), correspondiente al domicilio de denunciantes individualizados en el considerando 5º de este Dictamen (identificado como “X4”, correspondiente a edificio de 29 pisos, emplazado a 31 metros de la fuente emisora), según se aprecia a continuación:

Fuente: Anexo N° 9 DIA, Línea 3-Etapa 1, Ilustración N° 24 – Anexo 6, del Anexo 9, p.24 (se precisa que en Adenda N° 2, se ajustó el emplazamiento del Pique, sin que se modifique a partir de ello la distancia entre las obras y receptor).

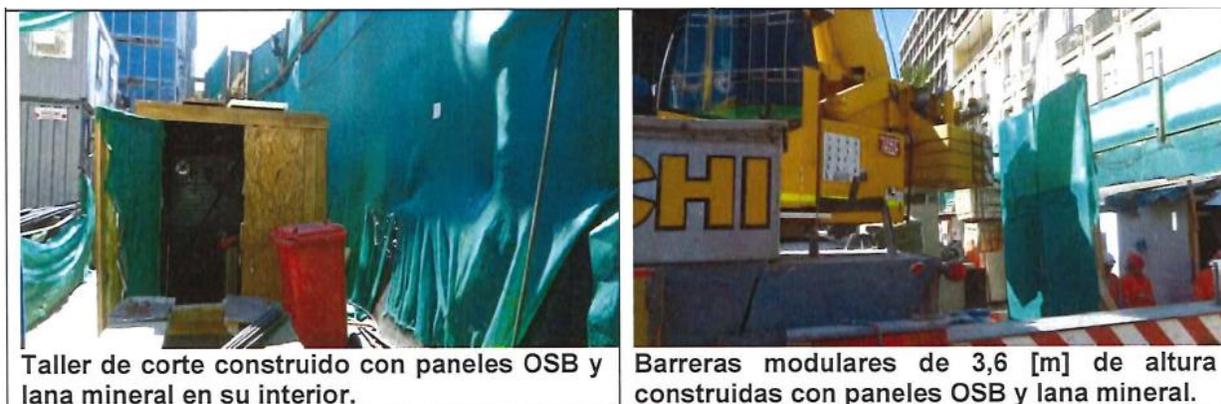
Imagen N° 14 – Medios de verificación de implementación de medidas de ruido

durante la evaluación ambiental (en virtud del horario a que se extiende), en tanto encomienda *“[i]mplementar un Túnel acústico móvil para camión mixer en horario diurno. El túnel propuesto será construido con una capa de planchas OSB de 15 mm de espesor revestida interiormente con material absorbente que tenga una densidad superficial de al menos 1.75 Kg/m² y un mínimo espesor de 50 mm.”* En virtud de lo anterior, esta medida ha de ser ponderada como una medida correctiva al adoptarse de manera voluntaria por parte de Metro.

Fuente: Reporte de Medidas de Mitigación Pique Estación Plaza de Armas, de febrero de 2018, elaborado por la consultora SGS, p.6.

488. En base a lo anterior, es posible dar por acreditado que el día 12.02.2018 (fecha de la visita de la consultora SGS), la Empresa contaba con un taller de corte y barreras modulares asociadas a maquinarias que participan en faenas constructivas (en este caso, grúa telescópica), con la materialidad dispuesta en los considerandos 9.2.2 y 9.2.4. de la RCA N° 243/2014, por lo que dichas acciones resultan efectivas e idóneas en cuanto a la corrección de los hechos constitutivos de infracción. Con todo, se precisa que la corrección definitiva de los hechos infraccionales se produjo en aproximadamente 10 meses desde la comisión de los hechos infraccionales, lo que para este Fiscal Instructor supone un período demasiado extenso para el desarrollo de una medida que no reviste complejidad técnica alguna. En virtud de lo anterior, las acciones adoptadas por la Empresa serán consideradas como una medida correctiva idónea, aunque parcialmente oportuna, que opera como un factor que disminuye la sanción.
