MAT. : Envía Informe de Inspección a
Planta TECNOREC S.A., Marzo
2014.

REF : Informe inspección en conjunto con Policía de investigaciones a empresa Tecnorec. S.A.
Para : Dr. Pedro Bodor Nagy
De : **Luis Ulloa Vargas** Ing. Prevención de Riesgos – Unidad de Salud Ocupacional Oficina San Antonio
Juan Pablo Vargas Ing. Civil Ambiental – Programa Seguridad Química

Se realiza visita inspectiva a empresa Tecnorec S.A., Ubicada en la localidad de Aguas Buenas, comuna de San Antonio, que se especializa en recolección, transporte, almacenamiento y recuperación, vía proceso de fundición de baterías acidas de plomo usadas. Cuenta con una planta de alrededor de 15.000 m², y con las siguientes autorizaciones:

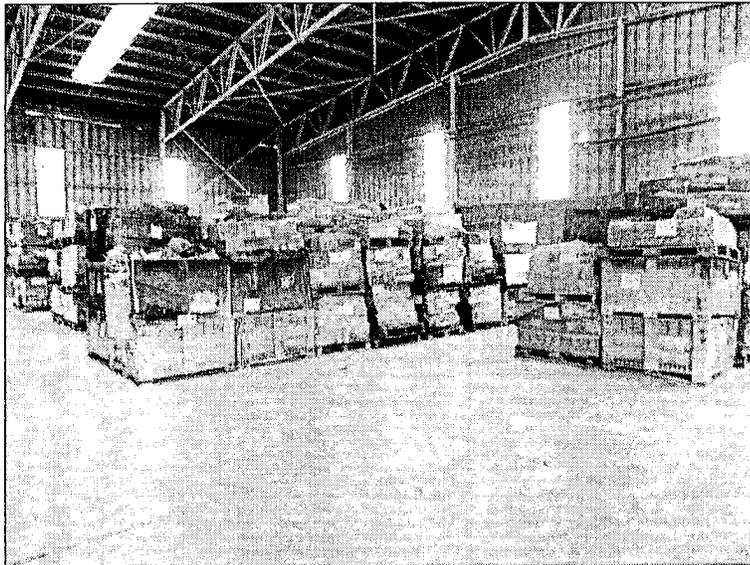
Ilustración 1: Almacenamiento de baterías.

En la inspección se pudo constatar que el almacenamiento de baterías se realiza en pallets y en bins, no cumpliendo con lo establecido en el considerando 3.7.5, donde se indica que el almacenamiento será en Bins, no obstante, se puede mencionar que se observa un almacenamiento ordenado de baterías sobre pallets, consolidadas con stretch film y con sus respectivas etiquetas (Ilustración N°1). Se observan pequeños derrames, con evidencias de haber sido neutralizados con cal.

En la nueva DIA presentada, se está tramitando un nuevo PAS 93, donde se propone un Plan de Manejo de Residuos que incluye estas modificaciones.

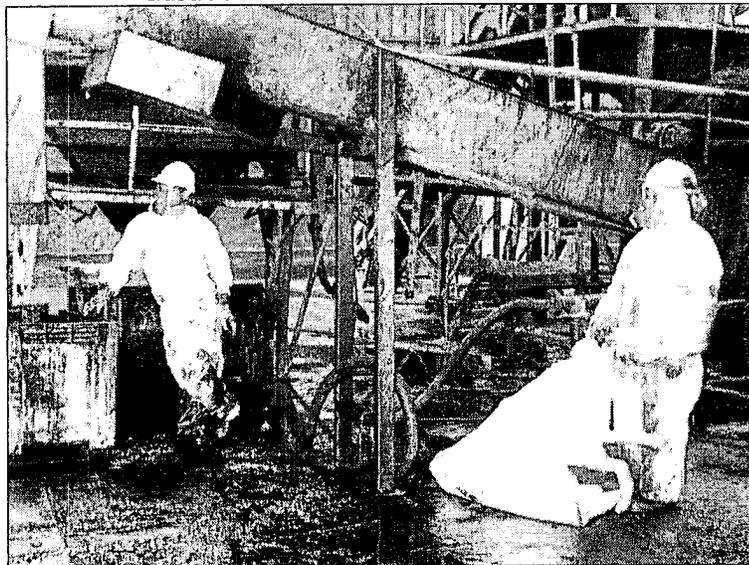
Ilustración 2: Piso con derrames de ácido.

Como se establece en los puntos anteriores, el sector de trituración debe ser un área donde se eviten los derrames y salpicaduras, manteniendo el electrolito confinado. No obstante, se pudo constatar que el circuito del electrolito no está siendo confinado, ya que se aprecian en el piso de la nave de triturado mojado, con apozamientos y lodo, lo que evidencia fugas durante el proceso. Estas condiciones exponen a los trabajadores a vapores ácidos y, como se evidencia, se genera el arrastre de electrolito y lodo, producto del movimiento de maquinaria desde y hacia a fuera de la nave, dejando sedimentos expuesto a la acción de secado y dispersión del viento (Ilustración N°2, 3, 4 y 5).

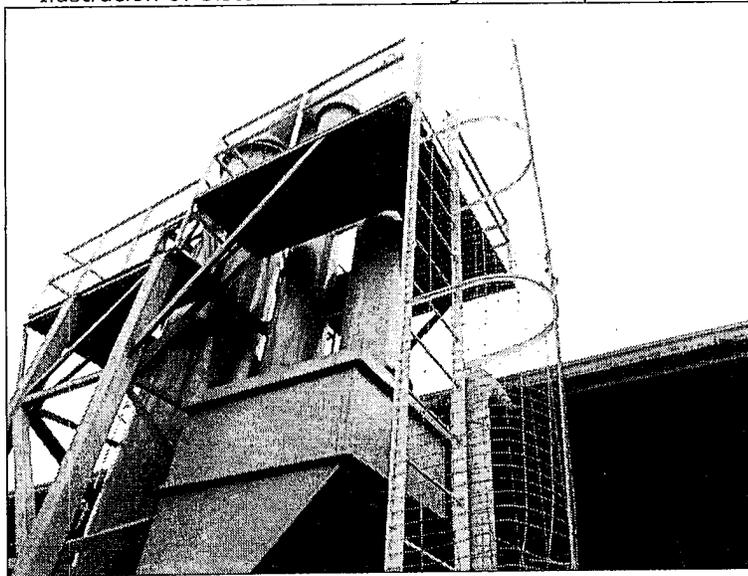
Ilustración 6: Sistema de lavado de gases no implementado.

Se constata que no se está implementando el sistema de lavado de gases, actuando solamente como un sistema de extracción. Tecnorec para la justificación del no uso de un sistema de lavado de gases, en su DIA en proceso, ha presentado mediciones isocinéticas y análisis de sulfatos realizados a las muestras tomadas a la salida del sistema indicando que, según los resultados, no es necesario el sistema de lavado. En éste punto, deben aclarar la validez de los análisis, ya que las muestras fueron guardados por aproximadamente un mes, antes de ser llevado a laboratorio para análisis. Por lo anterior y mientras no se acredite la validez de los resultados de los análisis, se entiende que no han justificado la no implementación del sistema de lavado de gases

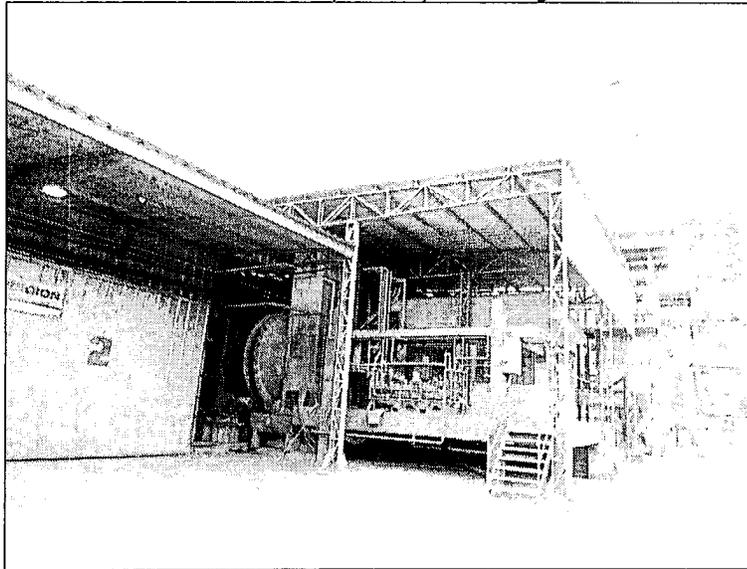
Ilustración 7: Sistema de captación y filtro de gases de fundición.

Se constata que la Implementación del Horno N°2 de tecnología distinta a la del Horno N°1. El horno N°2 es de origen mexicano y cuenta con un quemador en la parte posterior de salida de gases de combustión del horno. El horno N°1 es de origen indio y cuenta con un quemador frontal que se ubica a la entrada del horno. Ambos hornos comparten un mismo sistema de control de emisiones atmosféricas, no siendo independientes.

El sistema de filtro mangas implementado hasta el 2013, presentó algunas fallas debido a que la materialidad de las mangas no eran las adecuadas, quemándose con la temperatura de salida de los gases, para solucionar este problema Tecnorec presentó un informe donde indicaban un cambio del tipo de filtros para solucionar estos episodios (Ilustración N°7). Actualmente ésta modificación está siendo sometida al Sistema de Evaluación de Impacto Ambiental.

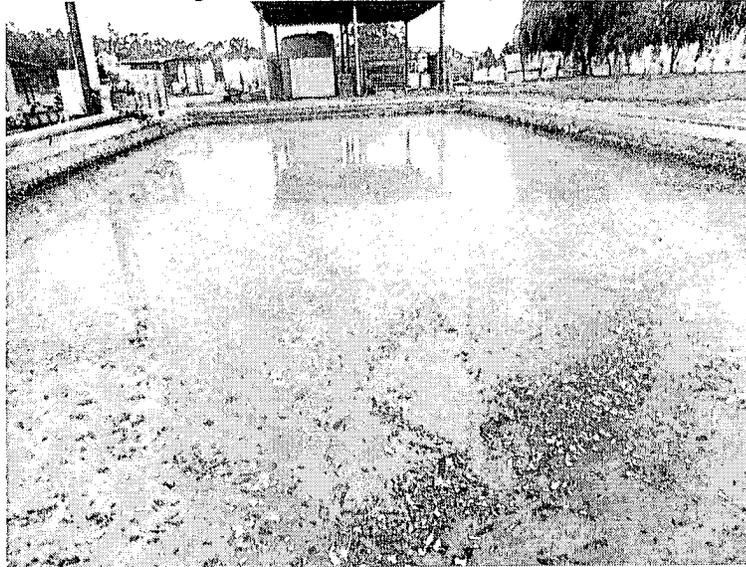
Ilustración 8: Piscina acumulación aguas lluvias Sur, utilizada para recepción de agua de lavado de chips.

Al respecto, se constató que la piscina de acumulación de aguas lluvias Sur, está siendo utilizada en el procedimiento de lavado de polipropileno, sin estar claro el destino de este RIL, lo que no estaba autorizado en RCA Nº 1033/88, ni se incorpora en los procesos declarados en la nueva DIA. La disposición de las aguas lluvias al sistema de manejo de aguas lluvias del Parque Industrial Aguas Buenas, podría significar la dispersión de contaminantes al ambiente (Ilustración Nº8 y 9).

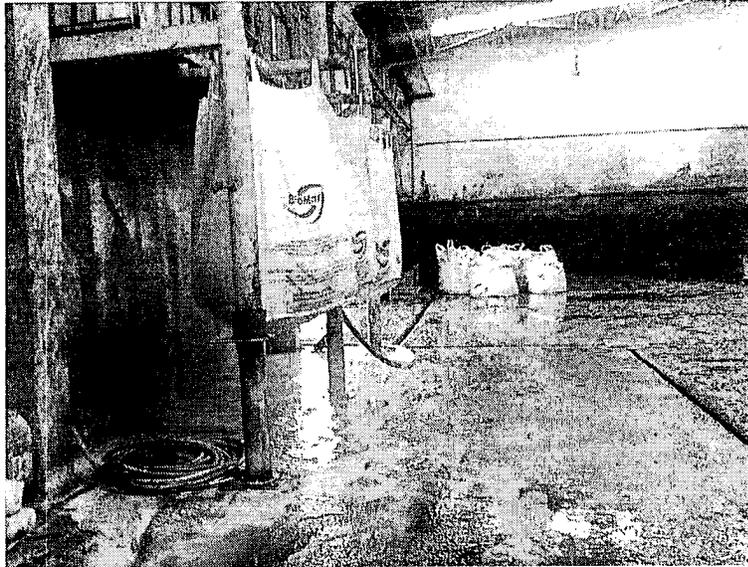
Ilustración 10: Sistema de filtración de yeso mediante maxisacos.

Se constata que el filtro prensa no está siendo implementado, como se estableció en la RCA, reemplazándose por filtración mediante escurrimiento en Maxi-sacos, procedimiento declarado en la nueva DIA (Ilustración N°10).

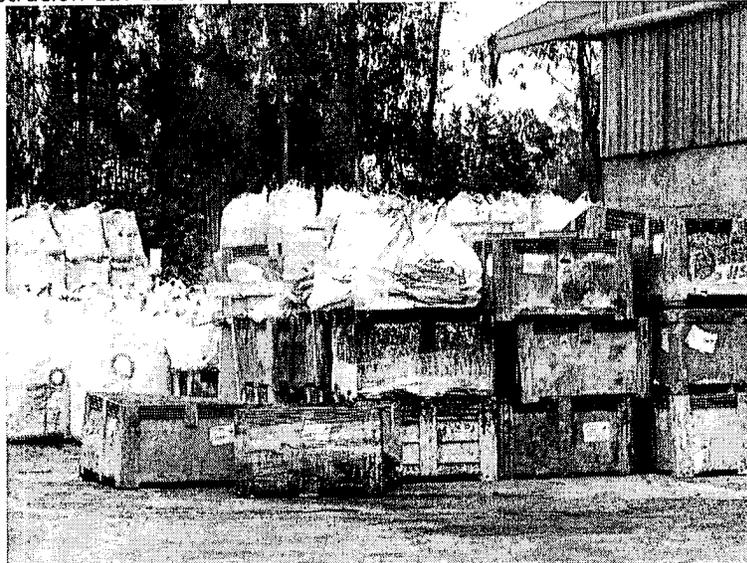
Ilustración 11: Bins dispuestos en patio con evidencias de contaminación.

Se constata la presencia de Bins acopiados en el patio de instalación y expuestos a la intemperie, con evidencia de estar contaminados, por lo que se infiere no han sido lavados con hidrolavadora como se indica en la RCA (Ilustración N°11). Dentro del nuevo proceso de Declaración de Impacto Ambiental, como observación, se está solicitando que sean considerados como Residuos Peligrosos.

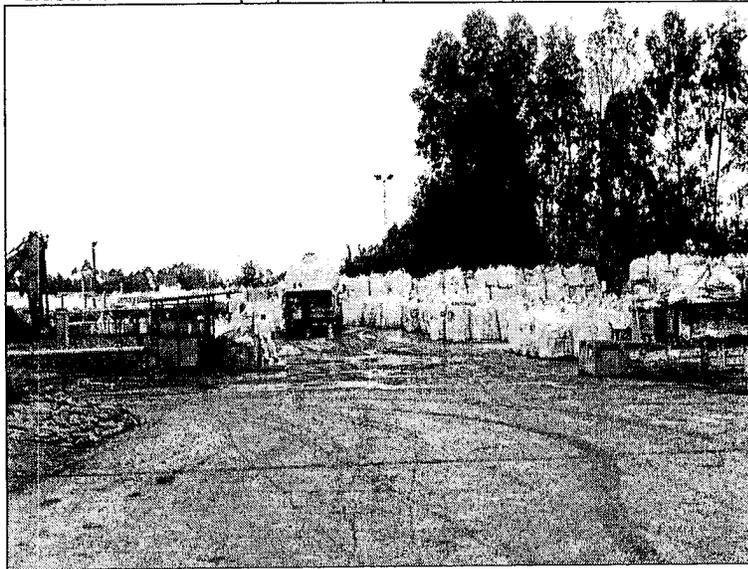
Ilustración 12: Polipropileno dispuestos en patio de instalación.

Se evidencia también gran cantidad de maxisacos con Chips de polipropileno dispuestos por todo el patio de la instalación, algunos expuestos a la intemperie, lugar distinto al área de almacenamiento y lavado de bins vacíos establecidos en la RCA (Ilustración N°12).

Si bien existe una Resolución, N° 2935/2012, que desclasifica este residuo como RESPEL y dejándolo como residuo no peligroso, esta situación y su manejo está condicionada al cumplimiento del procedimiento de lavado presentado en la RCA y de los análisis efectuado luego de tal procedimiento. En la visita se evidencia un lavado de los chips en la piscina de acumulación de aguas lluvias, mediante aplicación de chorro de agua con mangueras dentro de un bins, proceso que difiere del lavado mediante agua a presión indicado en la RCA.
