**MUNICIPALIDAD DE PEÑAFLORES
DIRECCIÓN DE MEDIO AMBIENTE Y SUSTENTABILIDAD**

**ANT.: PROCESO
SANCIONATORIO ROL D-
142-2021.**

INFORME DE INSPECCIÓN

REANUDACIÓN DE OBRAS PROYECTO CORRALES DEL VERANO PROCEDIMIENTO SANCIONATORIO EXPEDIENTE D-142-2021

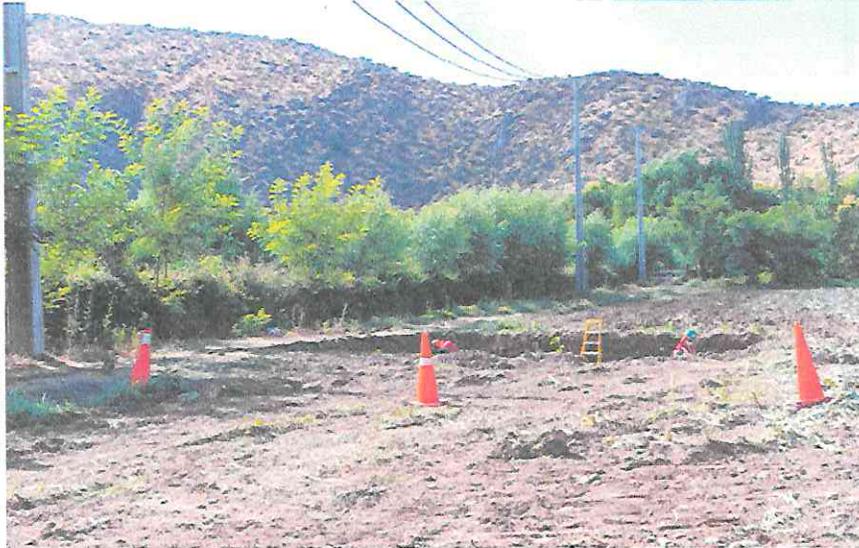
Fotografía N°3: Excavación P80 (autorizado por RCA N°401/2019)

De lo anterior, la torre P80 actualmente en fase de construcción, no corresponde en diseño y forma a los postes autorizados mediante la RCA N°401/2019.

Por lo que, solicitamos la ejecución en terreno de una fiscalización y el pronunciamiento oportuno de la autoridad respectiva dada la iniciativa del titular del proyecto en reanudar las obras que a la fecha no han sido autorizadas en el marco del Sistema de Evaluación de Impacto Ambiental y Procedimiento Sancionatorio Expediente D-142-2021.

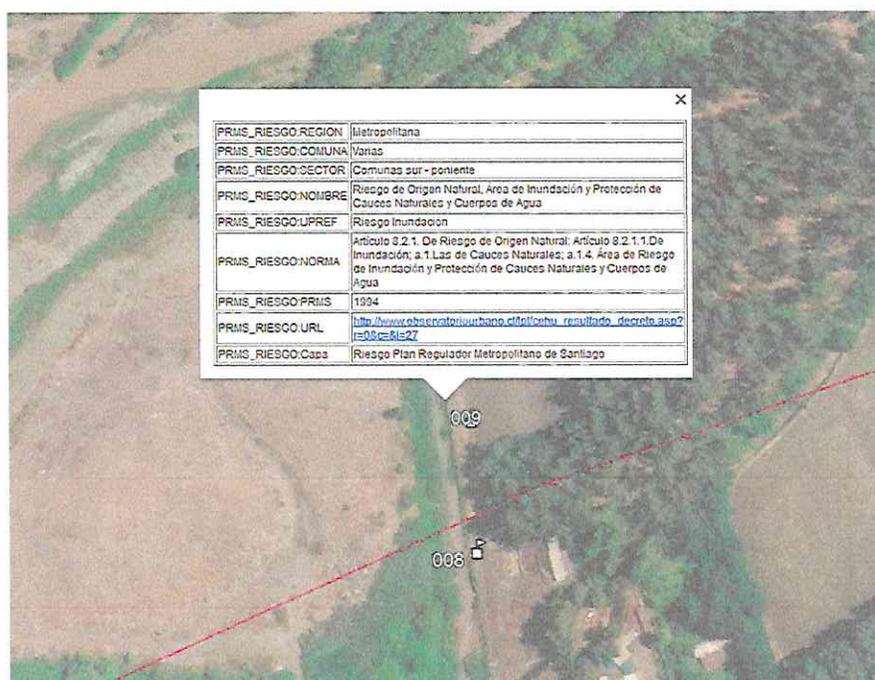
Imagen N°3: Ubicación de la torre P80 conforme a la RCA N°401/2019 inserta en Área de Inundación según PRMS.

Cabe señalar, que la ubicación de la Torre P80 autorizada mediante la RCA N°401/2019 está inserta en zona de “Riesgo de Origen Natural, Área de Inundación y Protección de Cauces Naturales y Cuerpos de Agua”, lo anterior según la última actualización del Plan Regulador Metropolitano de Santiago de Chile año 2019 del Ministerio del Interior y Seguridad Pública.

De lo antes expuesto, la Torre P80 no cumple en diseño y forma acorde a lo autorizado en la RCA N°401/2019 y adicionalmente, tampoco se sitúa fuera de la zona establecida con riesgo de inundación, según lo establecido en el PRMS año 2019 del Ministerio del Interior y Seguridad Pública.
