REF: - PROCESO SANCIONATORIO ROL: 079-2020

MAT: - PRORROGA PLAZO MEDIDAS PDC.

SAN ANTONIO INGENIERIA Y CONSTRUCCIONES	INFORME DE TERMINO DE OBRA	Pág. 1 de 8	Marzo 2021
--	---------------------------------------	--------------------	-------------------

INFORME DE TÉRMINO DE OBRAS CIVILES, SITIO ESTA021 Alto Hospicio Iquique

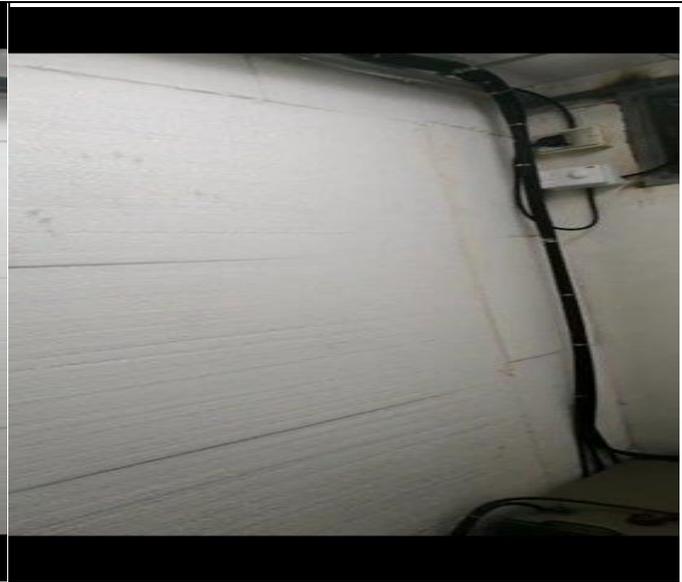
Situación inicial.

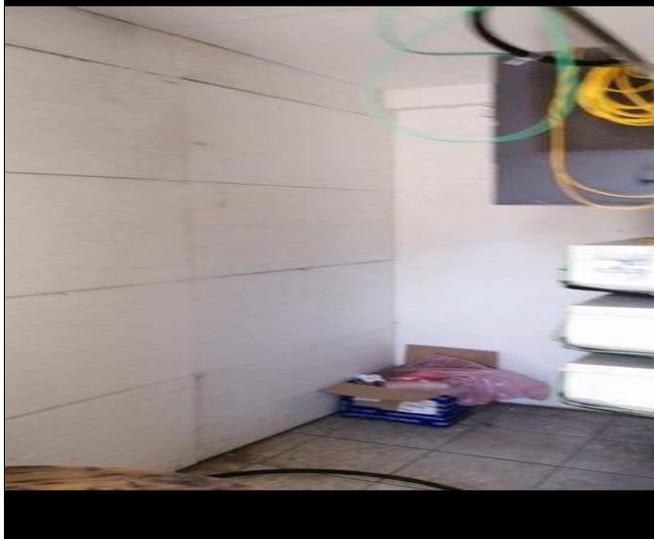
Situación inicial.

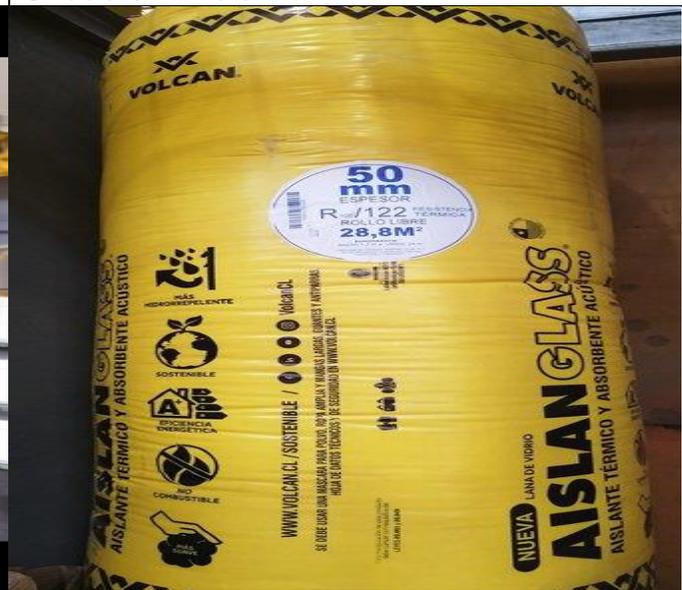
Lana mineral 50mm a instalar en muro.

El desarrollo del trabajo fue el siguiente, se perforó el muro con broca de 6mm para instalar dower de fierros de construcción de 6mm para sujetar la lana mineral al muro. Se instaló la lana mineral doble logrando 100mm espesor, sobre el aislapol existente. En sector donde los equipos estaban muy próximo al muro se sacó el aislapol y se instaló doble lana mineral de 50mm cada una. Finalmente se afianzó la lana mineral con alambre amarrados a los dower instalados para mayor soporte al muro de la lana mineral instalada.

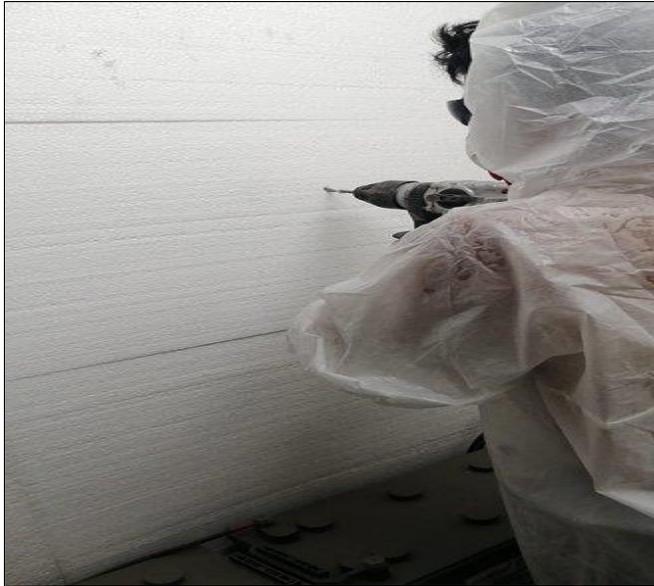
Perforando el muro

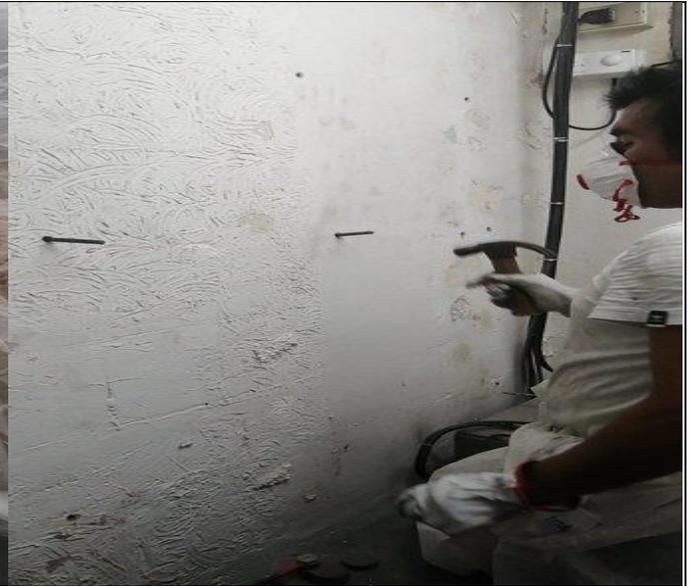
Instalación de fierro de 6mm

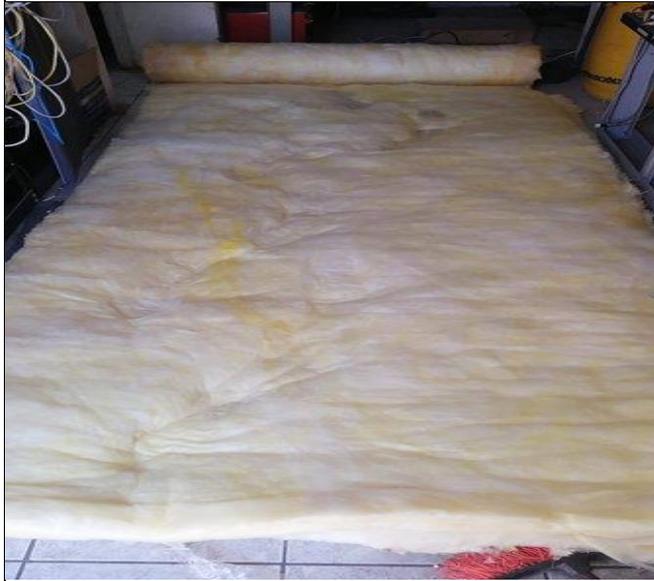
Preparando lana mineral

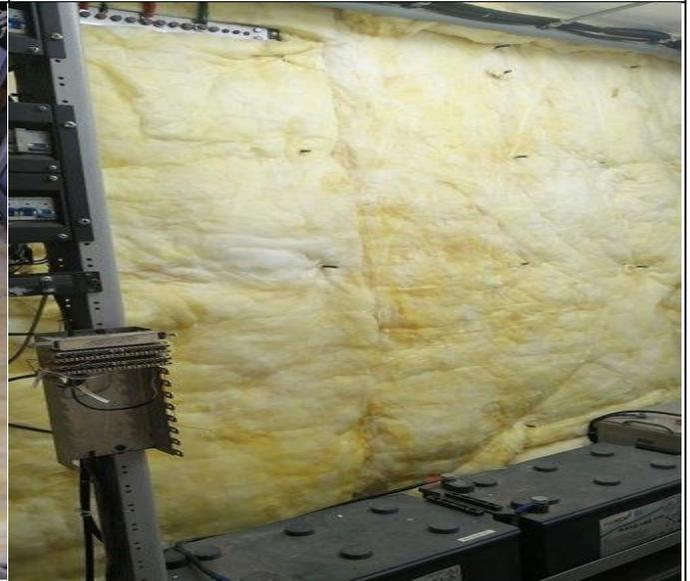
Lana mineral instalada

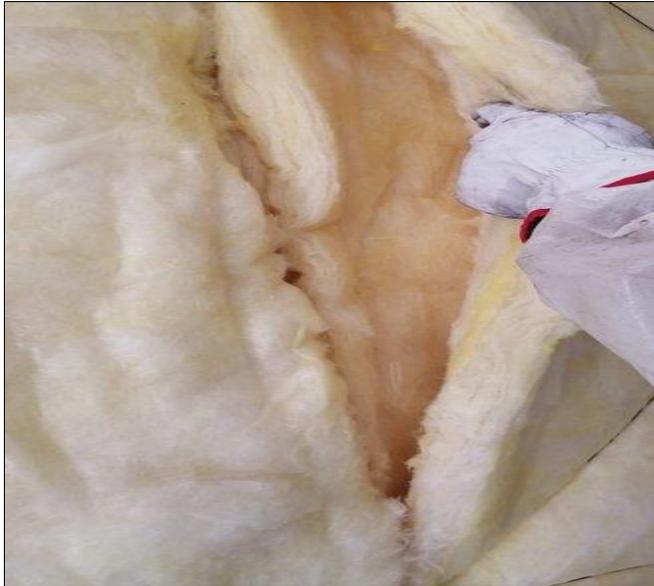
Doble lana mineral instalada

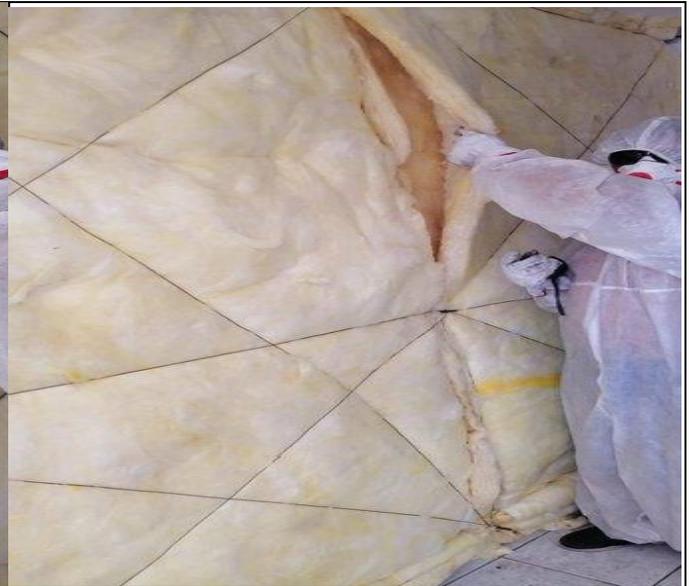
Lana mineral afianzada al muro con alambre

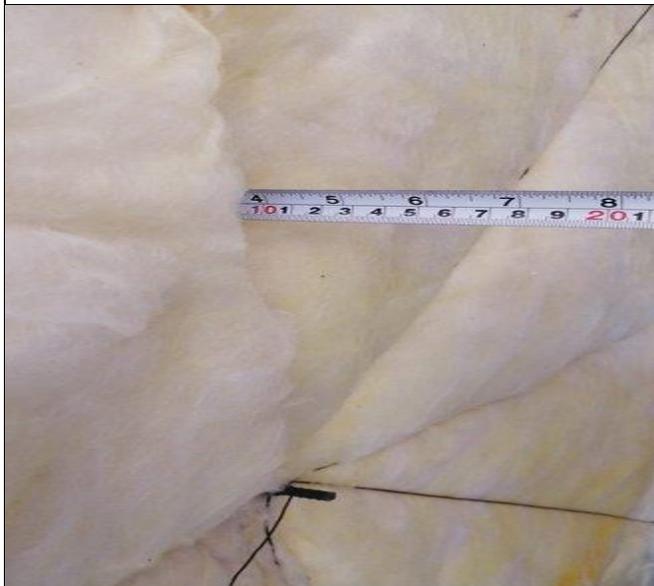
Espesor logrado de lana mineral,10cm

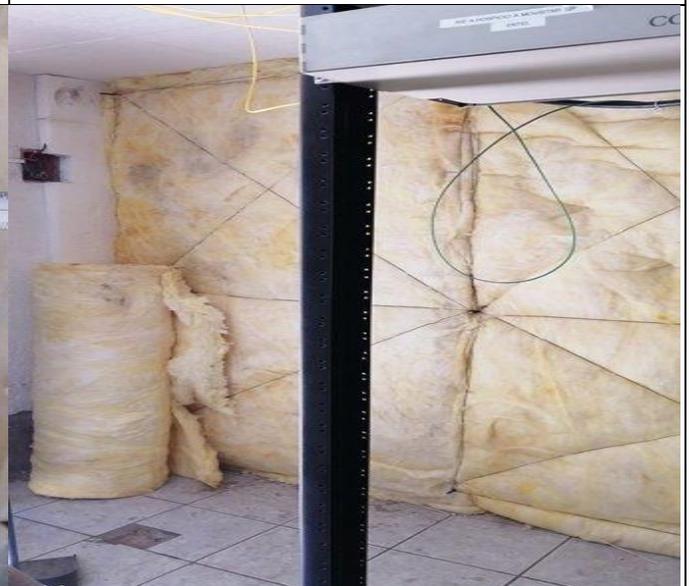
Vista trabajo terminado

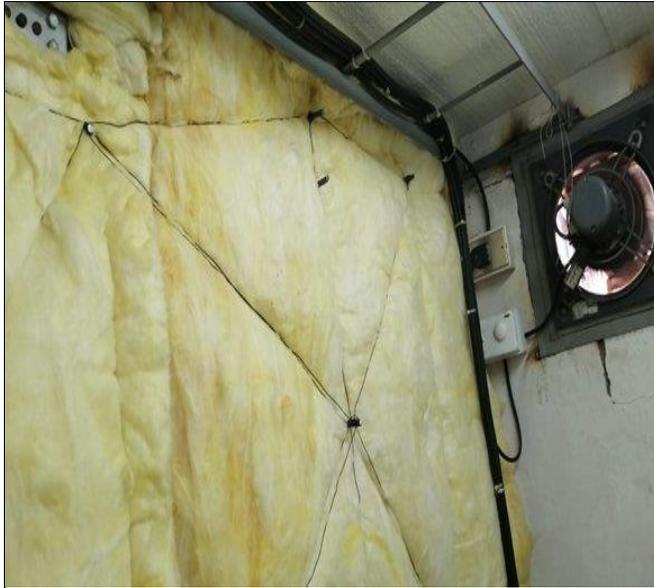
Vista trabajo terminado

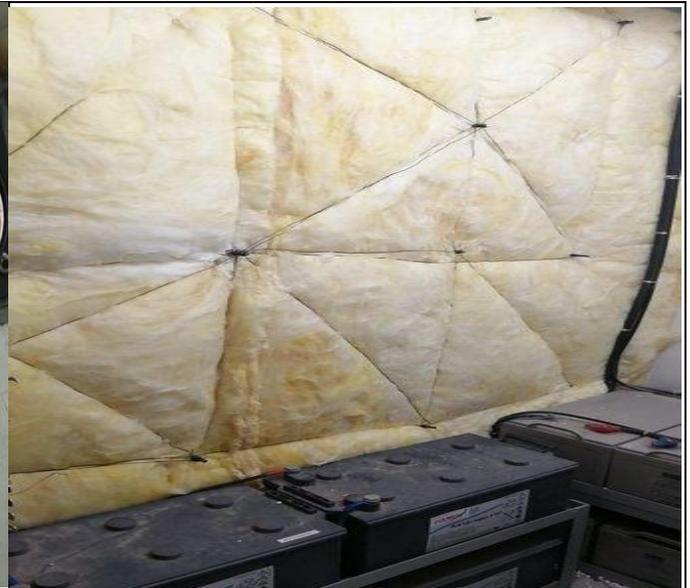
Vista trabajo terminado

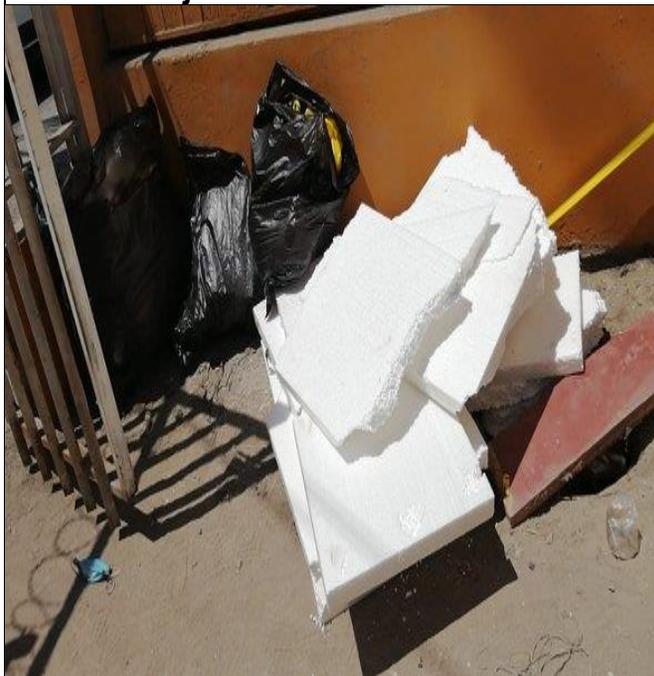
Escombros producto del trabajo

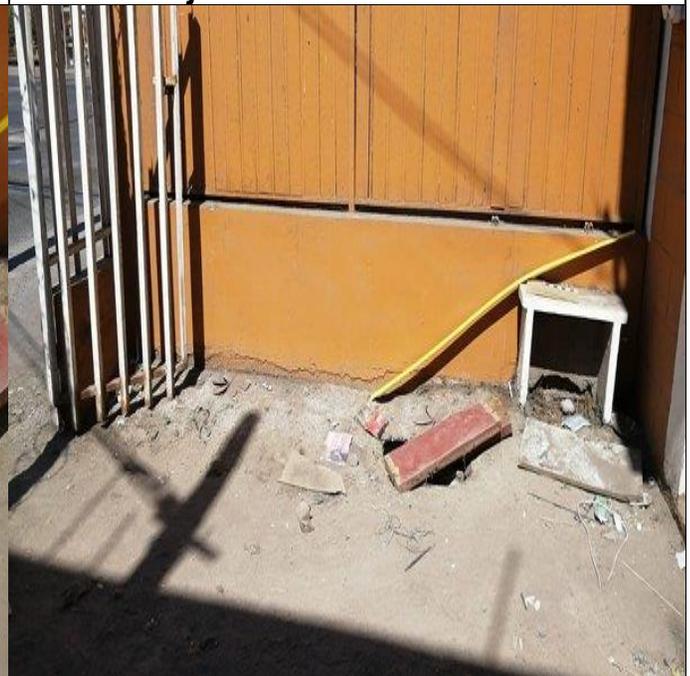
Escombros retirados
