Programa de Cumplimiento Refundido
Industrias Ceresita S.A.

Incluye observaciones consignadas en
RES. EX. SMA N°4 de fecha 09.02.2015

Registro fotográfico (actualizado)
Sellado y clausura de la cámara de descarga de riles
Programa de Cumplimiento Industrias Ceresita S.A.

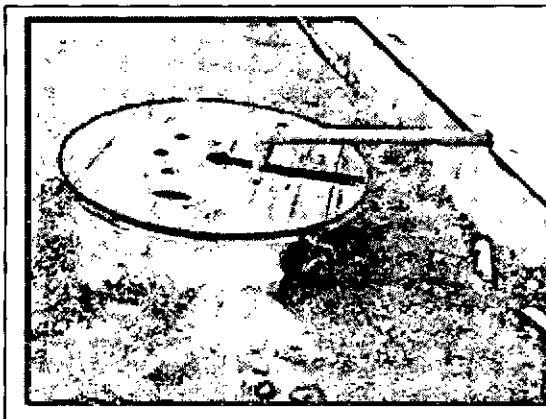
Imágenes 1 y 2: Cámara de descarga (última cámara del sistema, actualmente vacía). Se observa también ducto PVC que descargaría los riles desde el Sistema de Tratamiento.

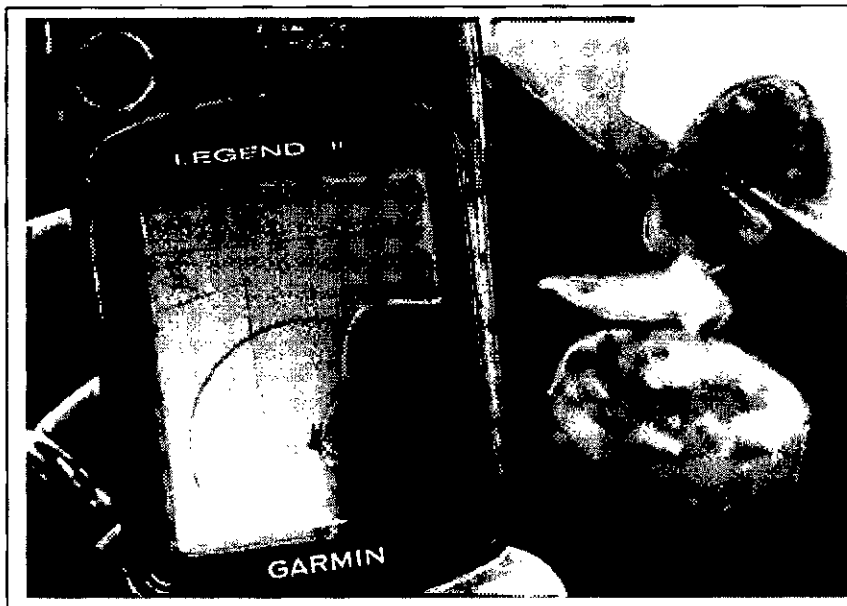
Imagen 10: Georreferenciación mediante GPS del punto donde se ubica la cámara sellada.
(UTM 19H, N 6.306.261 - E 335.892)
