INFORME DE FISCALIZACIÓN AMBIENTAL

INSPECCIÓN AMBIENTAL

TERMINAL MARITIMO DE QUINTERO COPEC

DFZ-2016-666-V-RCA-IA

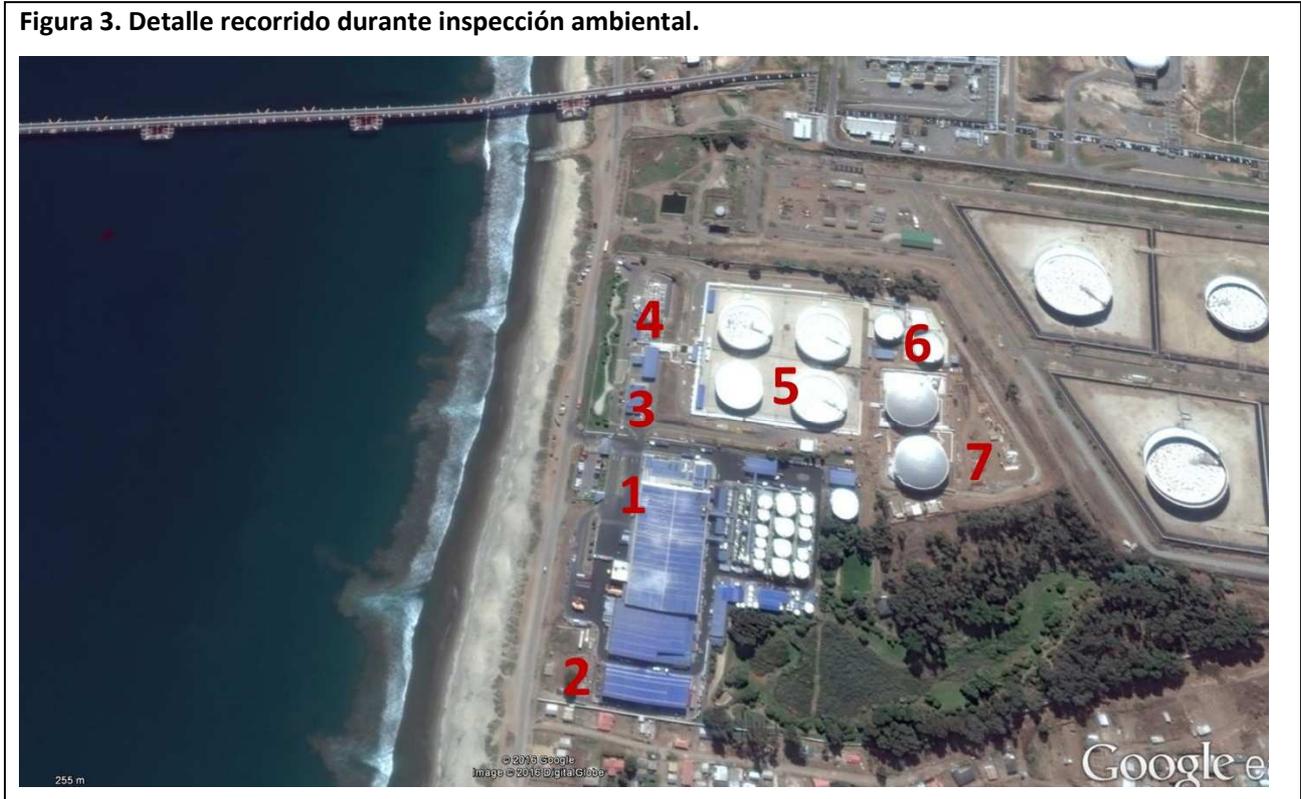
Figura 3. Detalle recorrido durante inspección ambiental.

N° de Estación	Nombre del sector	Descripción Estación
1	Sala de Control Planta de Lubricantes	Condiciones de manejo de los procesos en las instalaciones.
2	Cámara de válvulas y planta de tratamiento de agua servidas	Condiciones de operación de las instalaciones. Condiciones de manejo de aguas servidas tratadas.
3	Sala de Control TPI	Condiciones de manejo de los procesos en las instalaciones.
4	Planta de tratamiento de riles	Condiciones de Manejo y Tratamiento de Residuos industriales líquidos.
5	TPI I	Condiciones de operación y almacenamiento de las instalaciones
6	TPI II Bunkers	Condiciones de operación y almacenamiento de las instalaciones
7	Ampliación TPI.	Estado de avance construcción nuevos estanques e instalaciones asociadas.

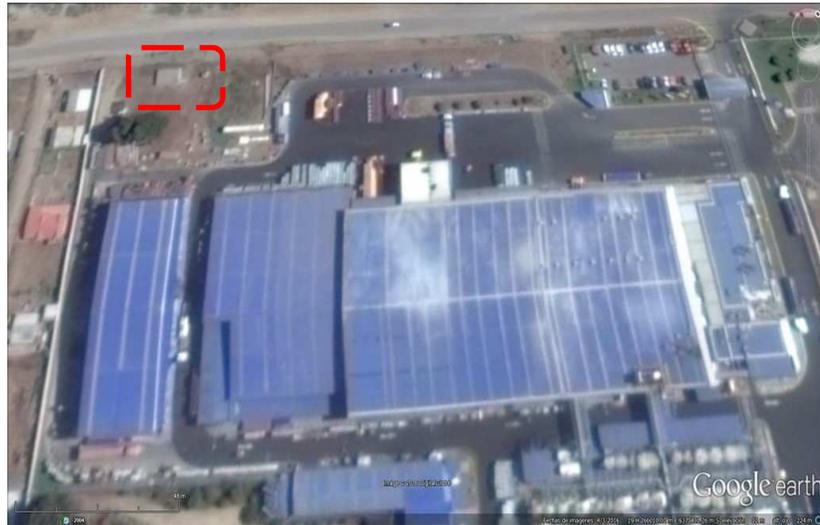
- e) El Sr. Flores, Jefe de Operaciones de Planta Lubricantes y el Sr. Veas, indican que la cámara de válvulas (Imagen 1, Fotografías N°1 y N°2) se corresponde para tres líneas de transferencia de combustibles: líneas de 12” y dos de 16”, todas con una extensión submarina de 1.172 metros más 70 metros adicionales de flexibles, la cual se encuentra emplazada en el sector sur poniente de la Planta de Lubricantes.

Imagen N°1		Fecha: 21 de abril de 2016		Fotografía N°1		Fecha: 21 de abril de 2016	
Coordenadas DATUM WGS84:		Norte: 6.370.391	Este: 265.892	Coordenadas DATUM WGS84:		Norte: 6.370.391	Este: 265.892
Descripción Medio de Prueba: Ubicación de la cámara de válvulas en sector sur poniente de la Planta de Lubricantes.				Descripción Medio de Prueba: Lugar de emplazamiento de la cámara de válvulas.

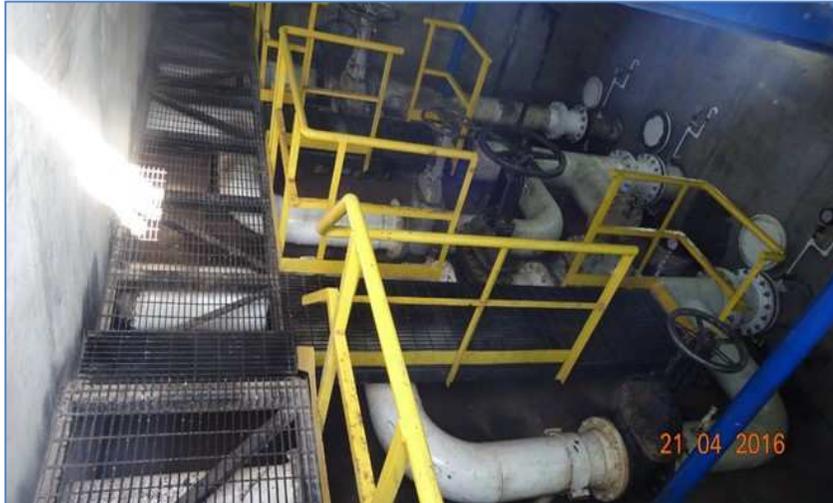
Fotografía N°2		Fecha: 21 de abril de 2016		Fotografía N°3		Fecha: 21 de abril de 2016	
Coordenadas DATUM WGS84:		Norte: 6.370.391	Este: 265.892	Coordenadas DATUM WGS84:		Norte: 6.370.583	Este: 266.163
Descripción Medio de Prueba: Instalación de las tres líneas de combustibles existentes: de 12 y dos de 16 pulgadas al interior de la cámara de válvulas.				Descripción Medio de Prueba: Manifold de entrada de las líneas submarinas al terminal de productos importados TPI.

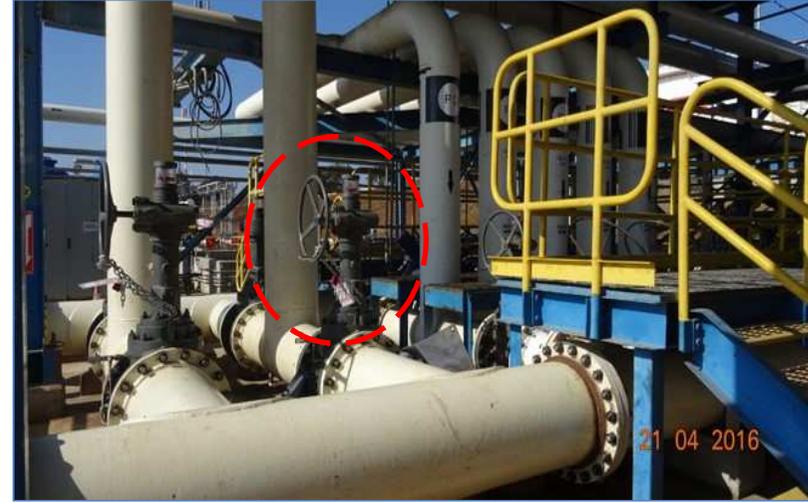
- f) Asimismo, durante la inspección, se constató el manifold de entrada de las líneas submarinas al Terminal de Productos Importados TPI (Fotografía N°3).

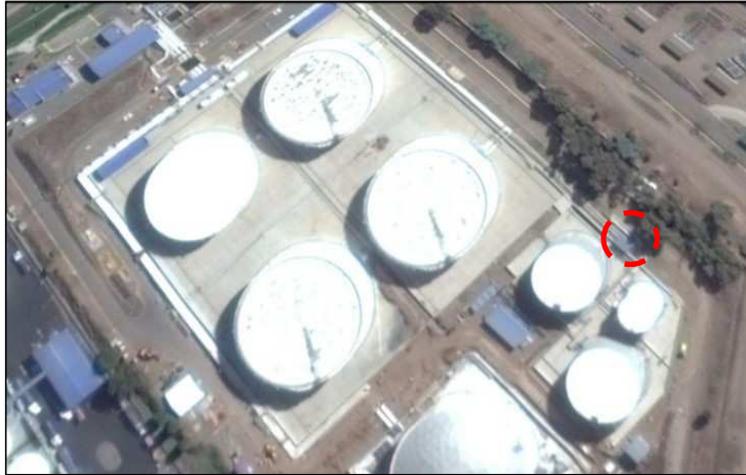
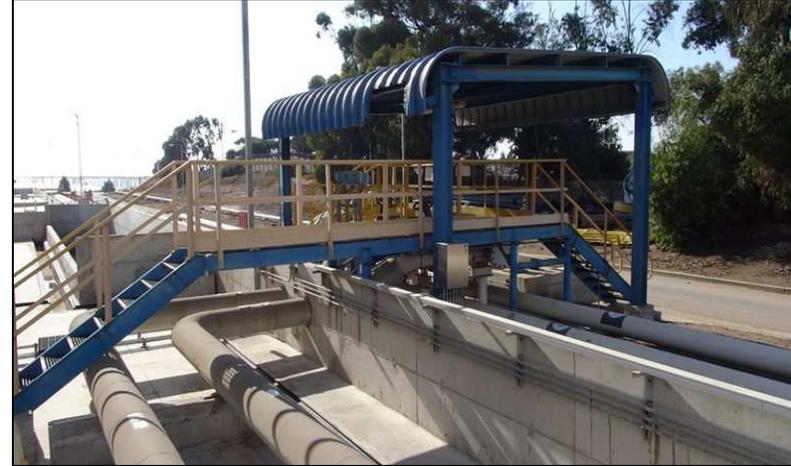
El Sr. Patricio Álvarez, Jefe de Planta de TPI II, informó que la conexión con Enap, si bien está construida, por acuerdos comerciales no está operando desde que se construyó ni nunca se ha utilizado. (Imagen N° 2 y Fotografía N°4)

**Imagen N°2****Fecha:** 21 de abril de 2016**Coordenadas DATUM WGS84:****Norte:** 6.370.474**Este:** 266.373**Descripción Medio de Prueba:** Ubicación de la conexión del oleoducto de Enap con TPI II.**Fotografía N°4****Fecha:** 21 de abril de 2016**Coordenadas DATUM WGS84:****Norte:** 6.370.474**Este:** 266.373**Descripción Medio de Prueba:** Lugar de emplazamiento de la conexión con ENAP.**Número de Hecho Constatado:** 3**Estación:** 2**Exigencia:****RCA 272/2008****Considerando 3.10.**

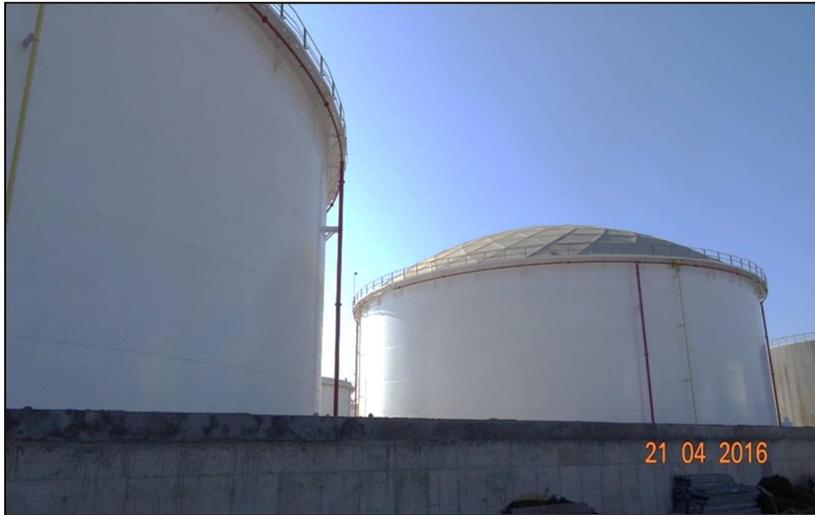
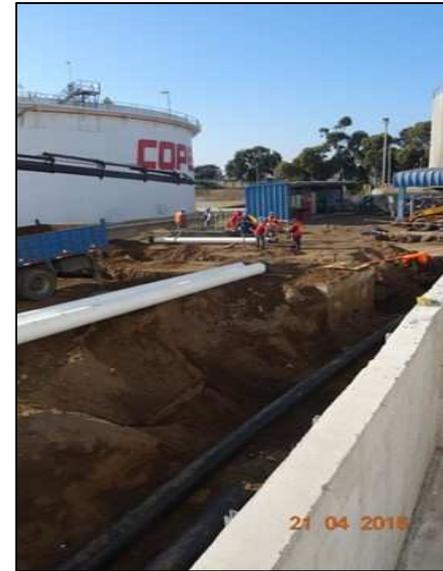
- a) Se constató que dicho proyecto aún se encuentra en etapa de construcción, encontrándose dos de los cuatro tanques construidos, pretilas de contención en construcción, así como movimientos de tierra para instalar ductos de red de incendio, espuma y agua. (Fotografías N°5 y N°6)
- b) El Sr. Álvarez indicó que una vez los estanques sean entregados por la empresa contratista, INECONS, serán inscritos en la Superintendencia de Electricidad y Combustibles (SEC), incorporados al plan de emergencia del terminal y puestos en funcionamiento.
- c) En cuanto a la construcción de los otros dos estanques contemplados en la RCA, el Sr. Álvarez señaló que desconoce el cuándo serán construidos.

Fotografía N°5		Fecha: 21 de abril de 2016.		Fotografía N°6		Fecha: 21 de abril de 2016.	
Coordenadas DATUM WGS84:	Norte: 6.370.354	Este: 266.304		Coordenadas DATUM WGS84	Norte: 6.370.354	Este: 266.304	
Descripción Medio de Prueba: Dos estanques construidos del proyecto Ampliación TPI Quintero.				Descripción Medio de Prueba: Movimientos de tierra para la instalación de ductos de la red de incendio, espuma y agua.

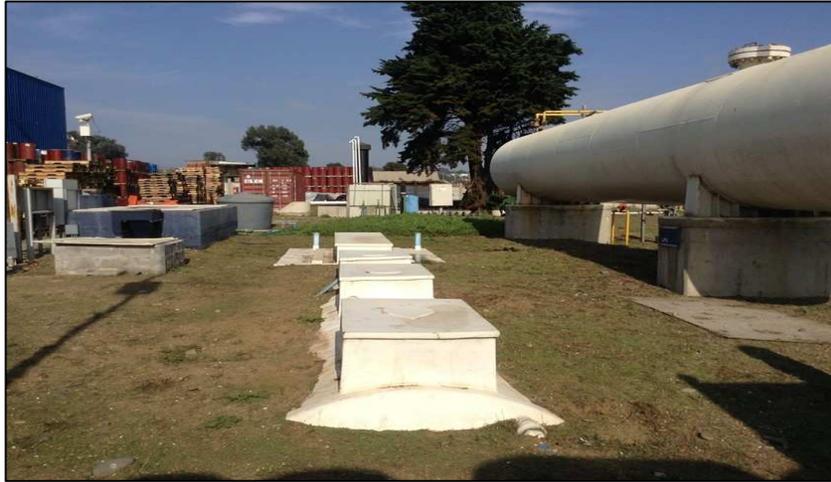
Fotografía N°7	Fecha: 21 de abril de 2016.	
Coordenadas DATUM WGS84:	Norte: 6.370.393	Este: 265.934
Descripción Medio de Prueba: Lugar de emplazamiento de la planta de tratamiento de aguas servidas.

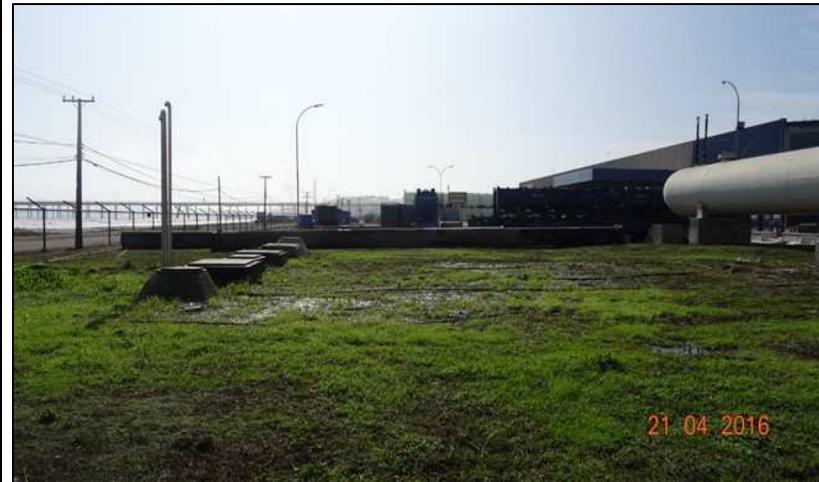
Fotografía N°8	Fecha: 21 de abril de 2016.	
Coordenadas DATUM WGS84:	Norte: 6.370.400	Este: 265.914
Descripción Medio de Prueba: Disposición de mangueras en zona destinada para riego.

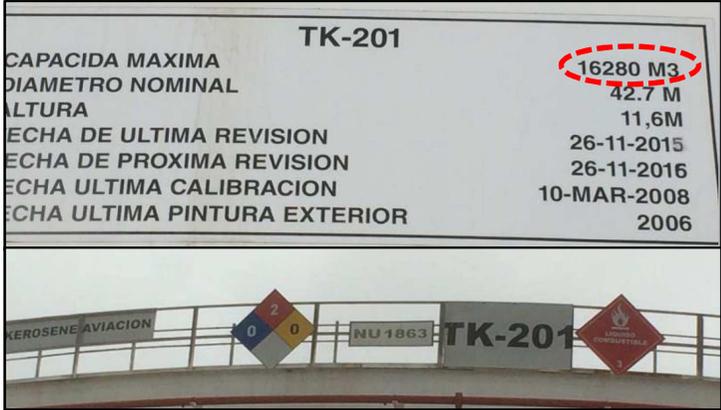
- El estanque TK 201, tiene una capacidad de almacenamiento de 16.280 m³, superior en 1.280 m³ de capacidad respecto a lo proyectado y evaluado ambientalmente. (fotografía N°9)
- El estanque TK 202, tiene una capacidad de almacenamiento de 22.206 m³, superior en 2.206 m³ de capacidad respecto a lo proyectado y evaluado ambientalmente. (fotografía N°10)
- El estanque TK 203, tiene una capacidad de almacenamiento de 22.490 m³, superior en 2.490 m³ de capacidad respecto a lo proyectado y evaluado ambientalmente. (fotografía N°11)
- El estanque TK 204, tiene una capacidad de almacenamiento de 22.260 m³, superior en 2.260 m³ de capacidad respecto a lo proyectado y evaluado ambientalmente. (fotografía N°12)

<p>TK-201</p> <p>CAPACIDAD MÁXIMA 16280 M3 DIAMETRO NOMINAL 42,7 M ALTURA 11,6M FECHA DE ÚLTIMA REVISIÓN 26-11-2015 FECHA DE PRÓXIMA REVISIÓN 26-11-2016 FECHA ÚLTIMA CALIBRACION 10-MAR-2008 FECHA ÚLTIMA PINTURA EXTERIOR 2006</p>

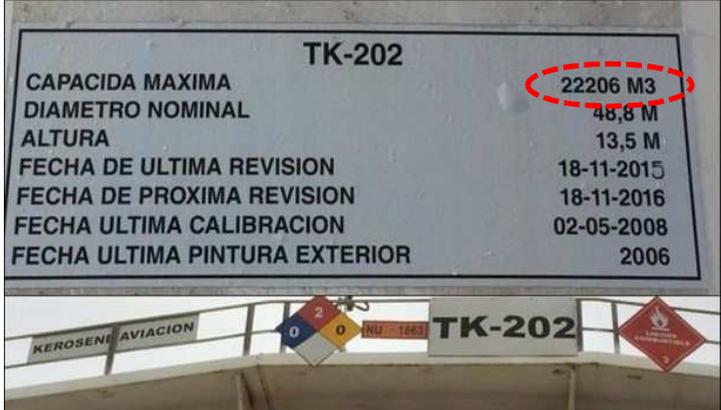
<p>TK-202</p> <p>CAPACIDAD MÁXIMA 22206 M3 DIAMETRO NOMINAL 46,8 M ALTURA 13,5 M FECHA DE ÚLTIMA REVISIÓN 18-11-2015 FECHA DE PRÓXIMA REVISIÓN 18-11-2016 FECHA ÚLTIMA CALIBRACION 02-05-2008 FECHA ÚLTIMA PINTURA EXTERIOR 2006</p>
<p>Fotografía N°9</p>	<p>Fotografía N°10</p>
<p>Coordenadas DATUM WGS84: Norte: 6.370.496 Este: 266.247</p>	<p>Coordenadas DATUM WGS84: Norte: 6.370.496 Este: 266.247</p>
<p>Descripción Medio de Prueba: Características del estanque TK 201. (Fuente: proporcionado por titular)</p>	<p>Descripción Medio de Prueba: Características del estanque TK 202. (Fuente: proporcionado por titular)</p>

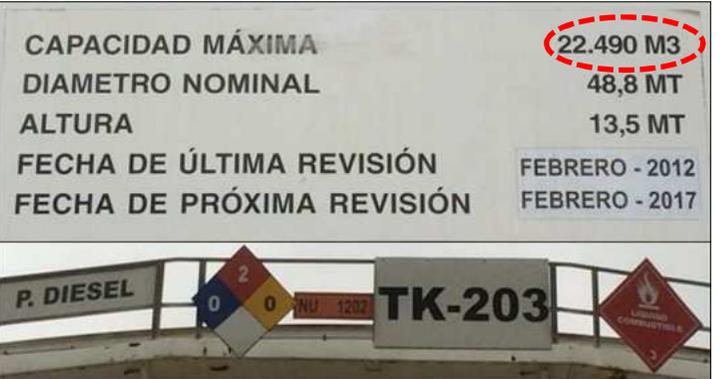
<p>TK-203</p> <p>CAPACIDAD MÁXIMA 22.490 M3 DIAMETRO NOMINAL 48,8 MT ALTURA 13,5 MT FECHA DE ÚLTIMA REVISIÓN FEBRERO - 2012 FECHA DE PRÓXIMA REVISIÓN FEBRERO - 2017</p>

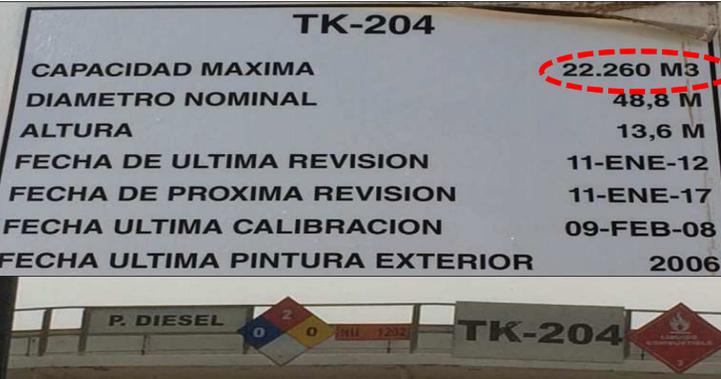
<p>TK-204</p> <p>CAPACIDAD MÁXIMA 22.260 M3 DIAMETRO NOMINAL 48,8 M ALTURA 13,6 M FECHA DE ÚLTIMA REVISIÓN 11-ENE-12 FECHA DE PRÓXIMA REVISIÓN 11-ENE-17 FECHA ÚLTIMA CALIBRACION 09-FEB-08 FECHA ÚLTIMA PINTURA EXTERIOR 2006</p>

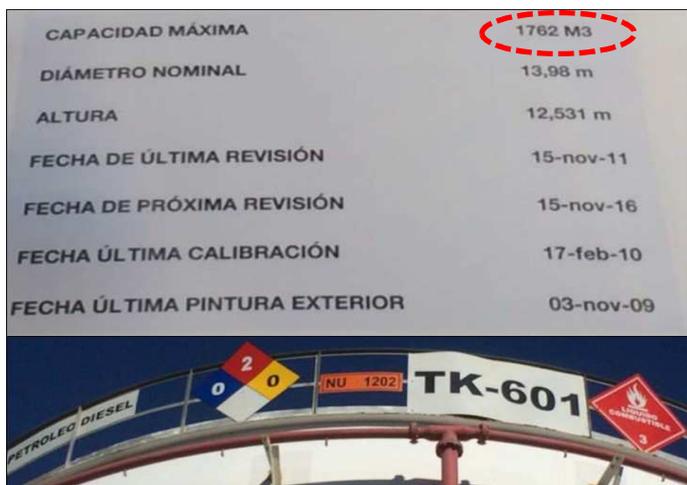
Fotografía N°13

- a) El estanque TK 601, tiene una capacidad de almacenamiento de 1.762 m³, superior en 262 m³ de capacidad respecto a lo proyectado y evaluado ambientalmente (fotografía N°13).
- b) El estanque TK 602, tiene una capacidad de almacenamiento de 6.502 m³, superior en 502 m³ de capacidad respecto a lo proyectado y evaluado ambientalmente. (fotografía N°14).
- c) El estanque TK 603, tiene una capacidad de almacenamiento de 6.516 m³, superior en 516 m³ de capacidad respecto a lo proyectado y evaluado ambientalmente (fotografía N°15).

Coordenadas DATUM WGS84: Norte: 6.370.439 Este: 266.354
Descripción Medio de Prueba: Características del estanque TK 601. (Fuente: proporcionado por titular)

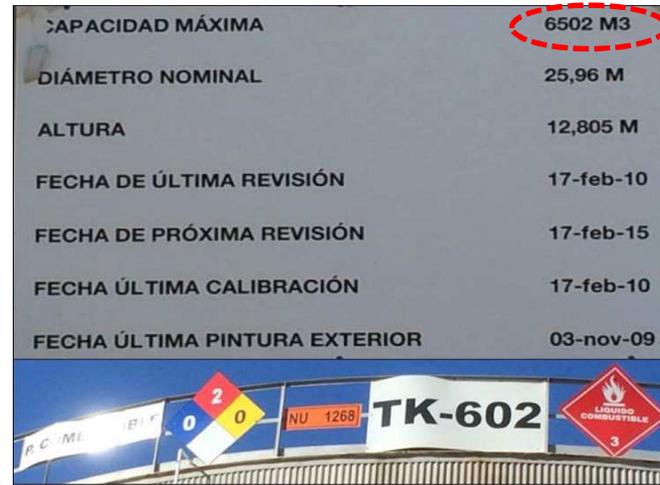
Fotografía N°14

Coordenadas DATUM WGS84: Norte: 6.370.439 Este: 266.354
Descripción Medio de Prueba: Características del estanque TK 602. (Fuente: proporcionado por titular)
