INFORME TÉCNICO DE FISCALIZACIÓN AMBIENTAL

Piscicultura Coipue
DFZ-2017-209-IX-RCA-IA

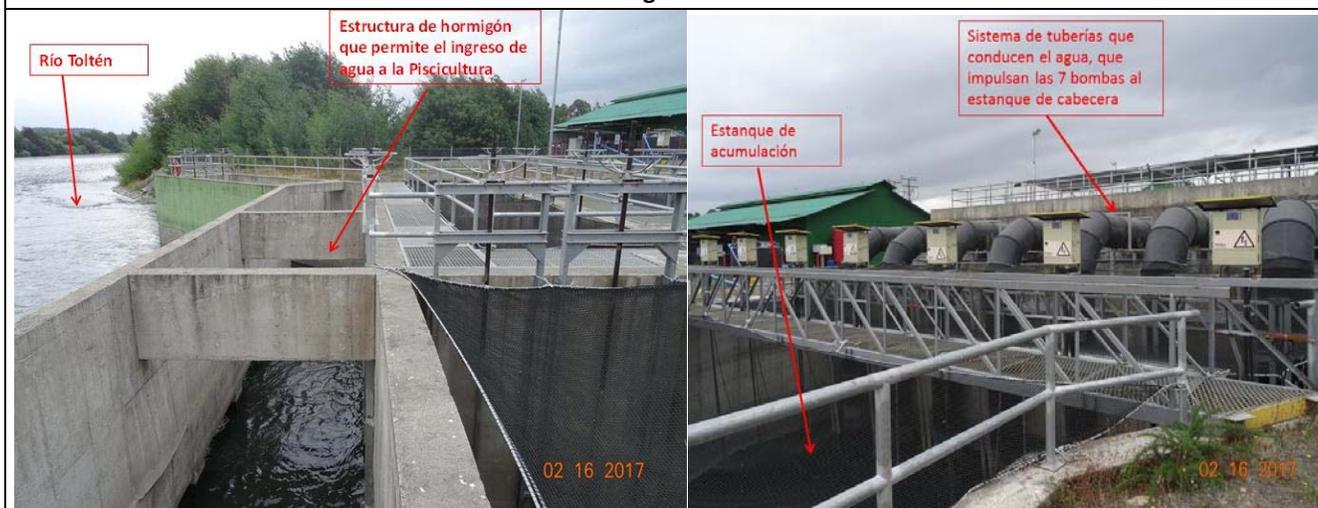
Fotografía 1.

| Número de hecho constatado: 1 | Estación N°3 |
|---|---|
| <p>Hecho (s):</p> <p>a. Durante las actividades de inspección, se observó una construcción de hormigón (Fotografía 1), utilizada para la captación de aguas del río Toltén y posteriormente dirigirlas hacia la piscicultura. Esta bocatoma capta las aguas de forma lateral al río y las conduce, a través de distintas compuertas, hacia un estanque de acumulación, desde el cual por medio de siete (7) bombas se impulsan a un estanque de cabecera (Fotografía 2). En este estanque, el afluente es tratado por seis (6) rota filtros y sometido a un sistema de rayos UV para posteriormente, dichas aguas, ser distribuidas hacia los distintos sectores productivos de la piscicultura.</p> <p>b. Según la Sra. María José Barrera (Encargada de Medio Ambiente, CERMAQ), la obra de captación de agua se encuentra en proceso de tramitación en la DGA. Respecto al consumo de agua, el Sr. Gary Leiva Ruíz (Encargado del área smolt) informa que se cuenta con dos derechos de uso de agua, por un total de 3.000 l/s cada permiso, pero que al momento de la inspección se está captando menos de 3.000 l/s.</p> <p>c. Del examen de información, respecto a la documentación remitida, fue posible verificar que el titular dispone de:</p> <ul style="list-style-type: none">• Comprobante de ingreso a la página del MOP (Anexo 3), para solicitar “Autorización Construcción Bocatoma (Art. 151)”;• Resolución DGA IX N°1607 de fecha 13.12.2007, de la DGA Región de La Araucanía (Anexo 4), mediante la cual se autoriza a Cultivos Chiloé Limitada, el traslado de ejercicio de un derecho de aprovechamiento de aguas superficiales y corrientes del río Toltén, por 3.000 l/s, en la comuna de Freire, provincia de Cautín, región de La Araucanía; | |

Descripción del medio de prueba: Detalle que ilustra el punto de captación de agua del río Toltén y su infraestructura (bocatoma).

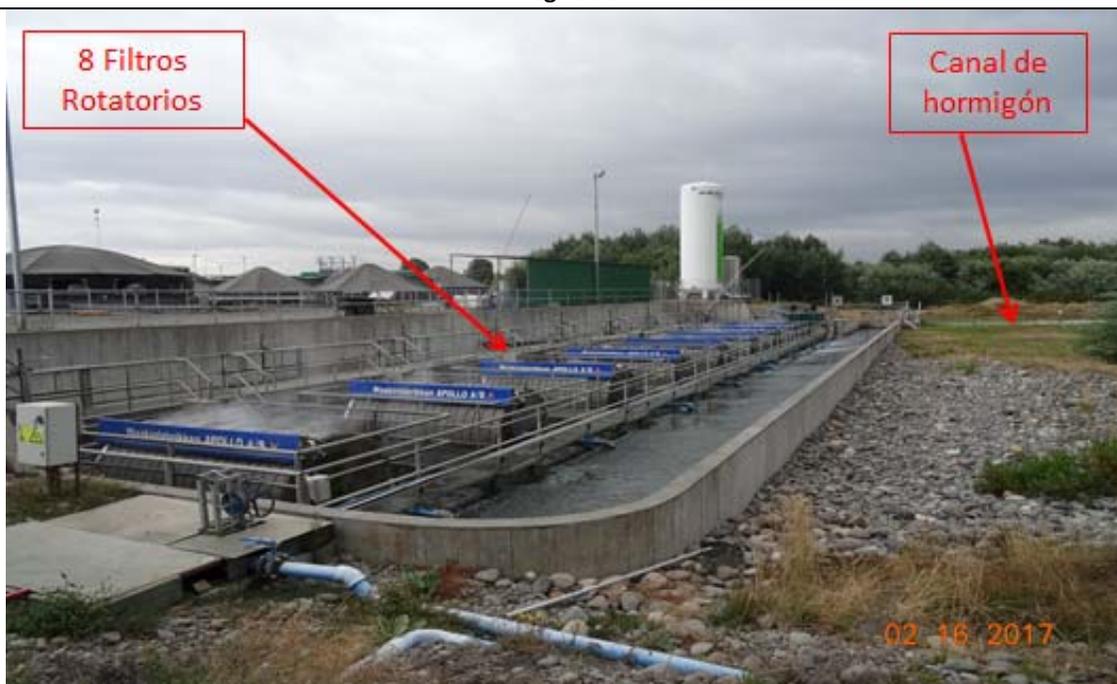
Fotografía 3.

- a. Durante las actividades de inspección, se pudo constatar la operación de 8 filtros rotatorios (rota filtros), que funcionan en línea (Fotografía 3) y se encargan de realizar el tratamiento de las aguas provenientes de la piscicultura, cuyo efluente es conducido a través de un canal de hormigón (Fotografía 4), hacia el punto de restitución en el río Toltén.

Descripción del medio de prueba: Vista panorámica de los 8 filtros rotatorios del sistema de tratamiento de RILES, que funcionan en línea y cuyo efluente es conducido a través de un canal de hormigón.

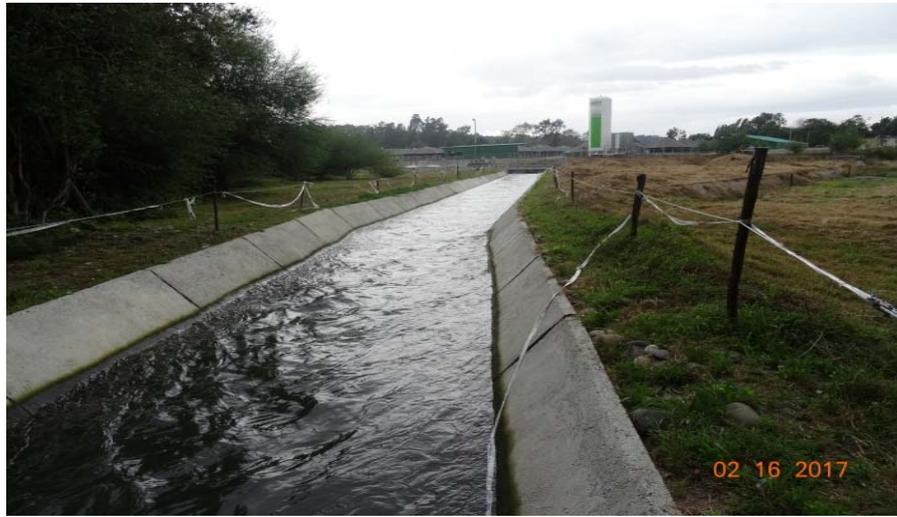
Fotografía 4.

Descripción del medio de prueba: Vista en panorámica del efluente tratado, que es conducido a través de un canal de hormigón, hacia el punto de restitución en el río Toltén.

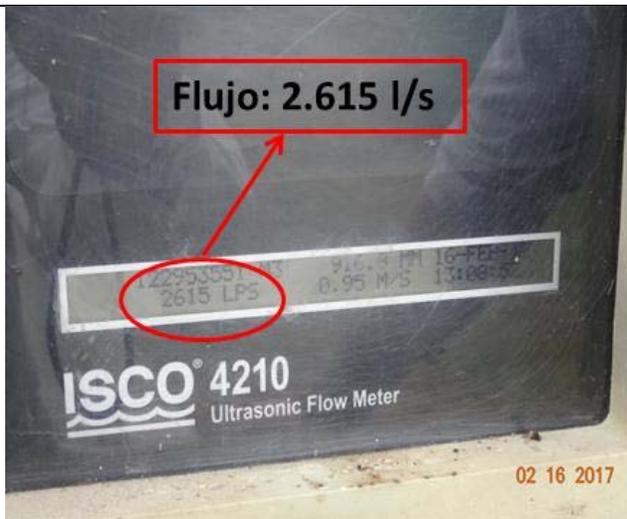
Fotografía 5.

- b. Según la lectura del caudalímetro, instalado con objeto de registrar los datos del efluente al río Toltén, el flujo de descarga era de 2.615 l/s (Fotografía 5). Este caudal de descarga de 2.615 l/s, equivalente a 225.936 m³/d, es superior al caudal de diseño medio que corresponde a 116.640 m³/d, pero inferior al caudal de diseño máximo de 259.200 m³/d, considerados en la RCA N°120/2009.

Descripción del medio de prueba: Caudalímetro instalado para registrar datos del efluente de la piscicultura. La lectura del equipo indicaba una descarga de 2.615 l/s.

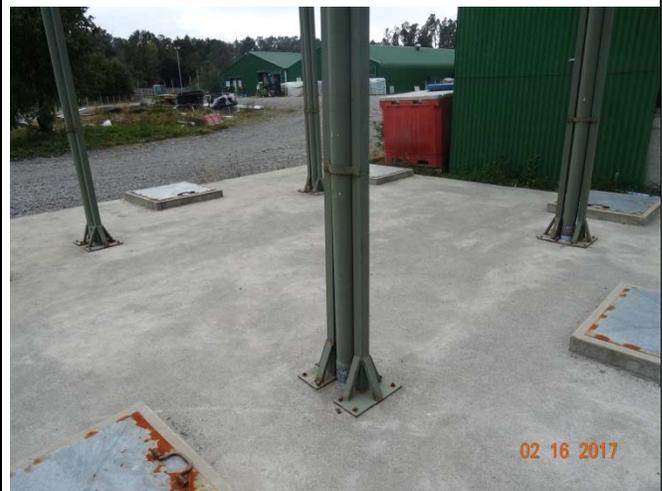
Fotografía 6.

- d. Respecto al manejo de los lodos, que se efectúa a los generados en los 8 rota filtros, éstos son acopiados en un estanque de hormigón, cuya capacidad es de 134 m³, según lo indica el Sr. Rodrigo Gatica (Encargado del centro). Este estanque se encuentra dividido en tres compartimientos y cuenta con 6 ductos (tuberías) de ventilación. Desde este estanque se realiza el retiro de lodos, que normalmente se efectúa con una frecuencia mensual y un volumen de 30 m³ (Fotografía 6).

Descripción del medio de prueba: Vista del estanque de hormigón destinado al acopio de los lodos que provienen de los 8 filtros rotatorios, cuya capacidad es de 134 m³ y que está dividido en tres compartimientos. En la imagen también se puede observar 4 de los 6 ductos de ventilación de que dispone.

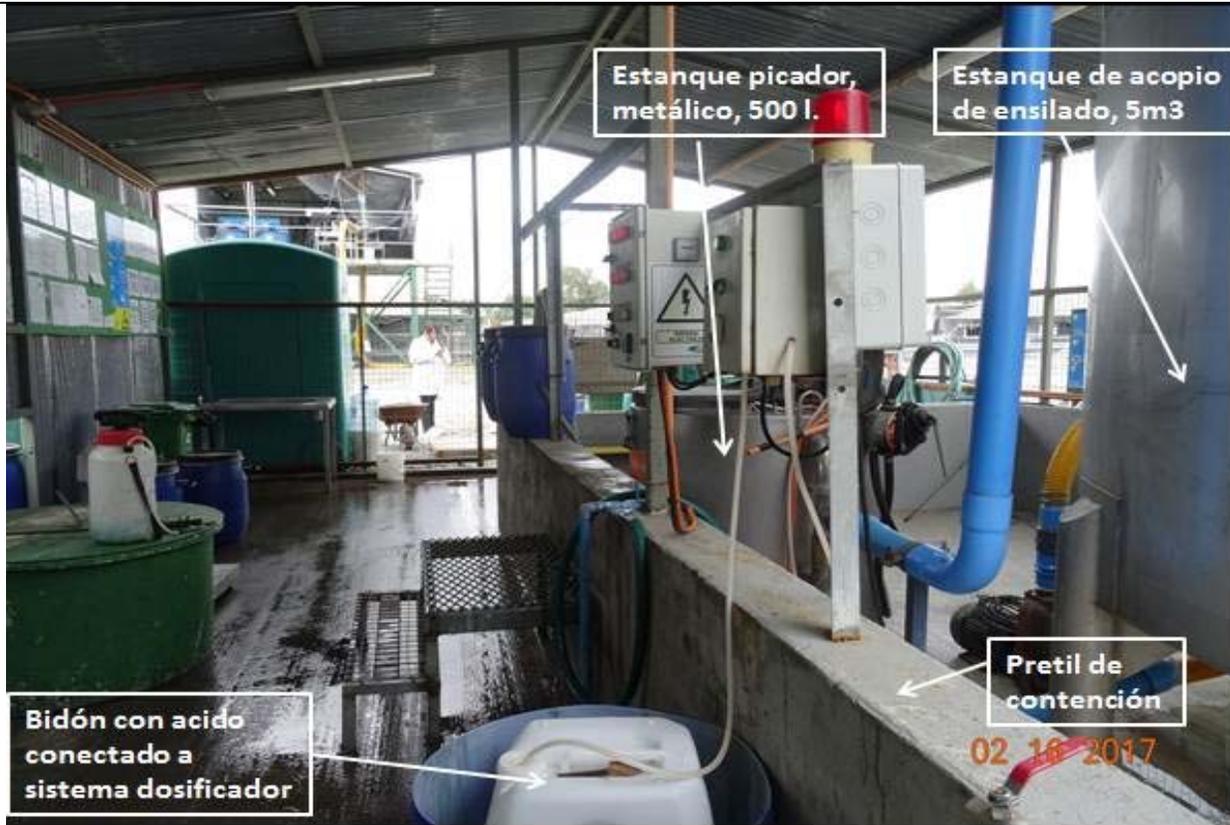
Fotografía 7.

- a. Durante las actividades de inspección, se pudo constatar que el manejo de mortalidades, se realiza en una bodega cerrada, en cuyo interior se ubican los distintos equipos de ensilaje (Fotografías 7, 8, 9 y 10). En el lugar se observa un estanque triturador de acero de 500 l (De acuerdo a lo señalado por el Sr. Gatica) y un estanque de acopio de 5.000 m³, construido en acero inoxidable. Estos equipos se encuentran ubicados al interior de un pretil de contención, cuya capacidad es de 17,6 m³ (De acuerdo a lo informado por el Sr. Gery Leiva). El sector en donde se ubica el estanque de acopio del producto ensilado no cuenta con techo (Fotografía 10), por lo que las aguas lluvias (cuando existen evento de alta pluviometría) que ingresan al pretil de contención son enviadas por tubería hacia un estanque, para luego ser descargadas a la línea del afluente. Estos líquidos posteriormente son tratados en los rota filtros.

Descripción del medio de prueba: Vista panorámica del interior de bodega, que contiene el sistema de ensilaje de la Piscicultura, efectuado sobre una superficie parcialmente techada, cerrada con reja y piso es de hormigón. En la imagen también se puede ver algunos de los principales componentes del sistema de ensilaje.

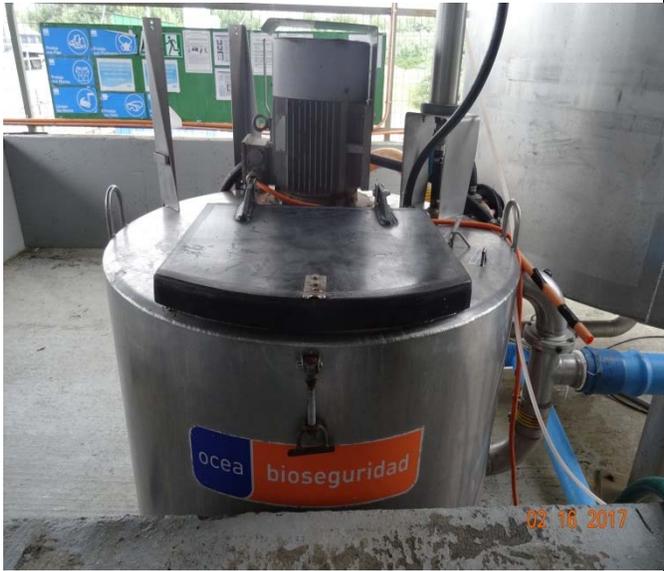
Fotografía 8.

Descripción del medio de prueba: Vista del estanque triturador de acero de 500 l., al interior del pretil de contención de derrames.

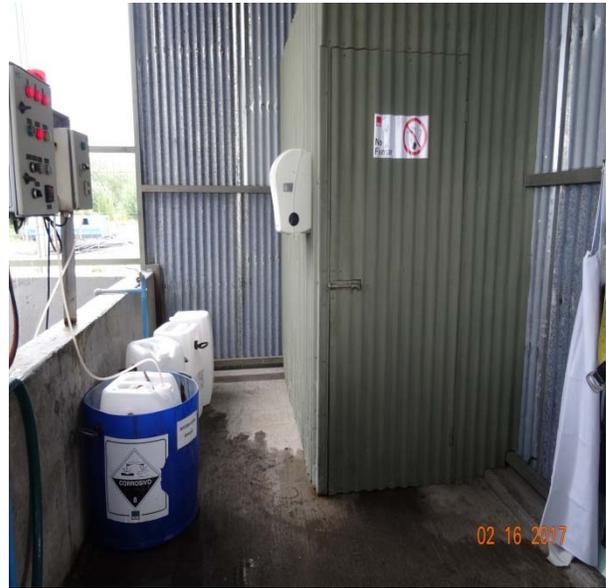
Fotografía 9.

Descripción del medio de prueba: Vista del bidón blanco que contiene el ácido crómico conectado a sistema dosificador. El bidón con ácido está al interior de un bidón azul para contener derrames y con rótulo de sustancia corrosiva.

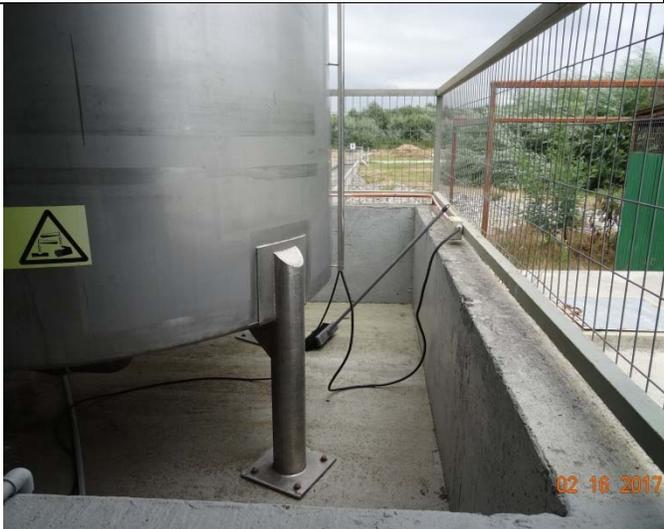
Fotografía 10.

Descripción del medio de prueba: Vista del estanque acero de 5 m³ (5.000 l), para la acumulación del ensilaje. Estanque instalado al interior de pretil de contención sin techo.

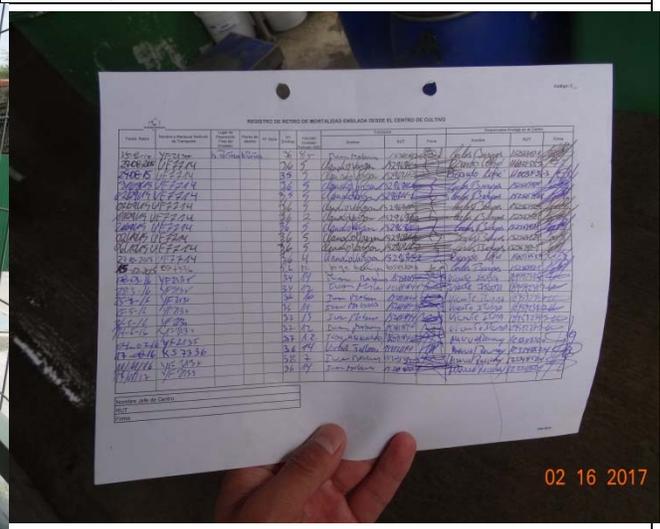
Fotografía 11.

- b. En esta bodega, se tuvo acceso a la planilla, denominada “REGISTRO DE RETIRO DE MORTALIDAD ENSILADA DESDE EL CENTRO DE CULTIVO”, que contiene datos de las fechas y de los volúmenes ensilados que son retirados (metros cúbicos), así como el valor de pH obtenido (Fotografía 11).

Descripción del medio de prueba. Fotografía tomada a la planilla que contiene "registro de retiro de mortalidad ensilada desde el centro de cultivo".

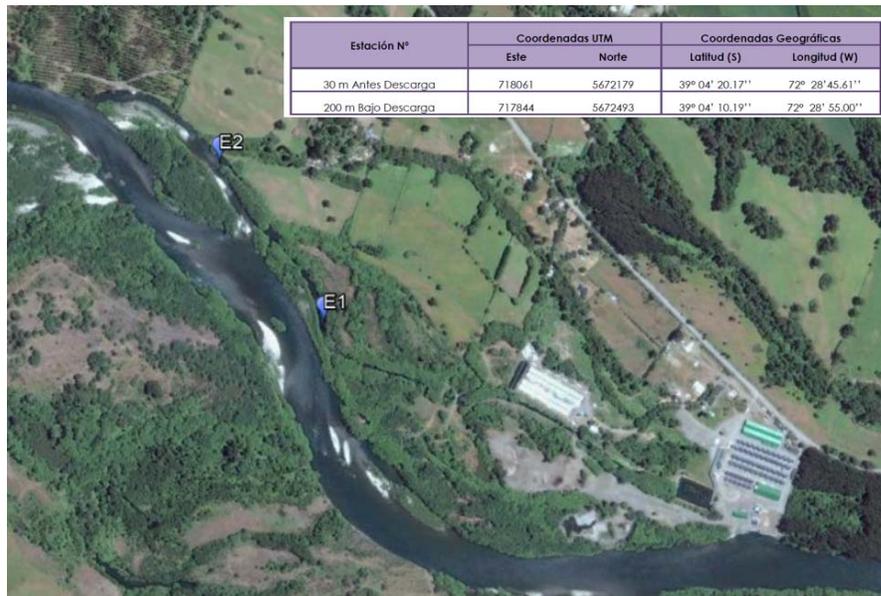
Figura N°4. Ubicación y coordenadas geográficas (Datum WGS 84) de las estaciones de monitoreo en el río Toltén (Fuente: Programa de Monitoreo Ambiental Piscicultura Coipue, CERMAQ CHILE S.A., Tabla 3 y Figura 1)

- Para realizar el Programa de Vigilancia Ambiental año 2016 (ID N°4), en el río Toltén se consideró dos estaciones (Ver Figura 4): Estación 1 (30 metros aguas arriba de la Descarga) y Estación 2 (200 metros aguas arriba de la Descarga), a objeto de verificar el cumplimiento de los límites máximos permisibles establecidos en la NCh 1333 Of.78 "Requisitos de calidad de agua para diferentes usos", para lo cual se realizó un muestreo en el mes de marzo de 2016.

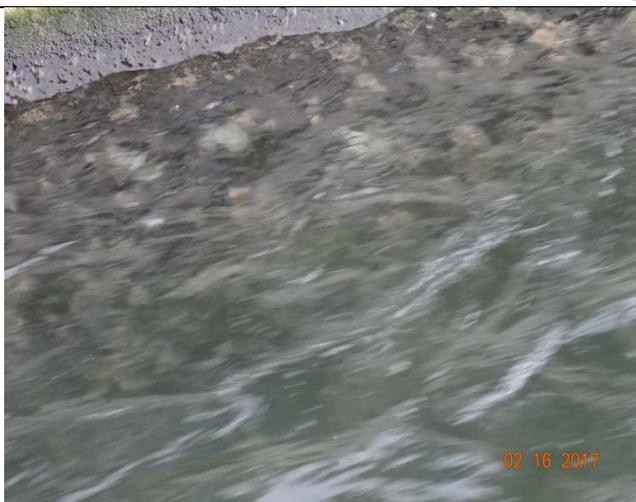
Fotografía 12.

Descripción del medio de prueba: Vista de la presencia de especies de hongos de color blanco en las paredes y base del canal de hormigón.

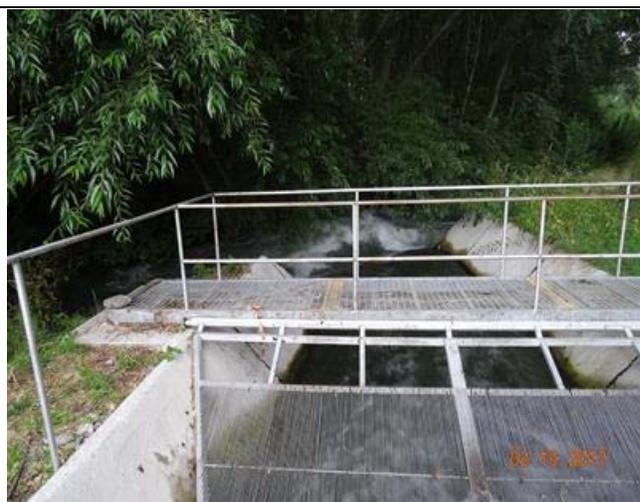
Fotografía 13.

Descripción del medio de prueba. Vista de la reja instalada para evitar el escape de peces.
