## INFORME TECNICO DE FISCALIZACIÓN AMBIENTAL

Examen de Información.

CENTRAL NEHUENCO

DFZ-2016-3029-V-RCA-EI

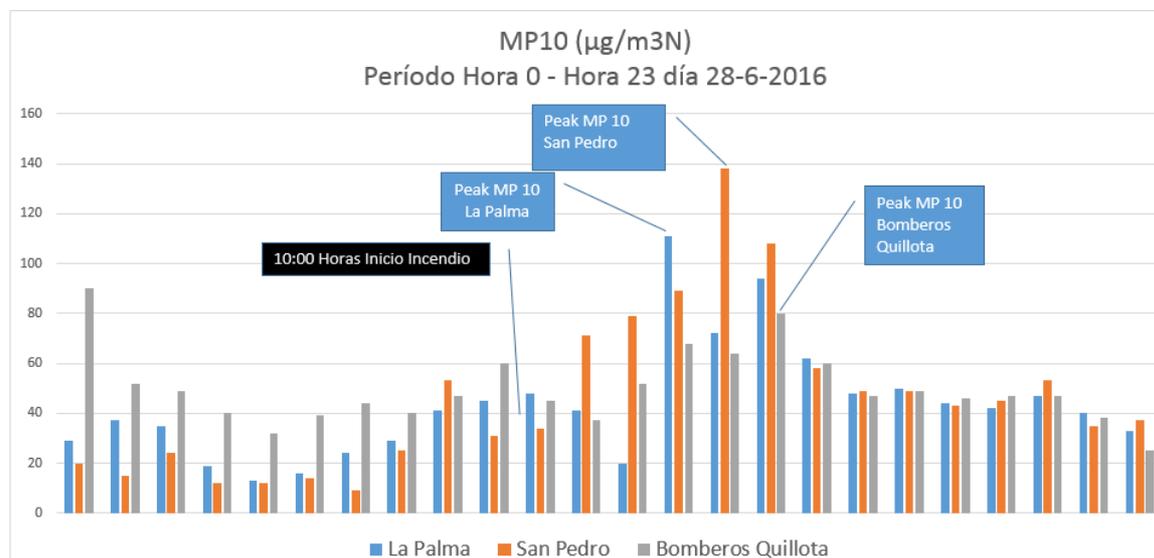
### Gráfico: N°1 Material Particulado Respirable MP 10 ( $\mu\text{g}/\text{m}^3\text{N}$ )

- Día 28 de junio de 2016 a las 10.00 hrs aproximadamente, ocurre una explosión y posterior incendio del transformador principal de la central Nehuenco II.
- El peak de MP 10 en la Estación de Calidad de Aire “La Palma” se da en el intervalo 13:00- 14:00 horas.
- El peak de MP 10 en la Estación de Calidad de Aire “San Pedro” se da en el intervalo 14:00 – 15:00 horas.
- El peak de MP 10 en la Estación de Calidad de Aire “Bomberos Quillota” se da en el intervalo 15:00 – 16:00 horas.
- Los registros de 24 horas de concentración para el día 28 de junio de 2016 de “Material Particulado Respirable MP 10 ( $\mu\text{g}/\text{m}^3\text{N}$ ) en 24 horas”, para cada una de las 3 estaciones de calidad de aire, es el que se indica en la siguiente tabla :

Estación	Período	Promedio de 24 horas MP 10 ( $\mu\text{g}/\text{m}^3\text{N}$ )
La Palma	00:00 – 23:00 28 de Junio de 2016	45
San Pedro	00:00 – 23:00 28 de Junio de 2016	46
Bomberos Quillota	00:00 – 23:00 28 de Junio de 2016	50

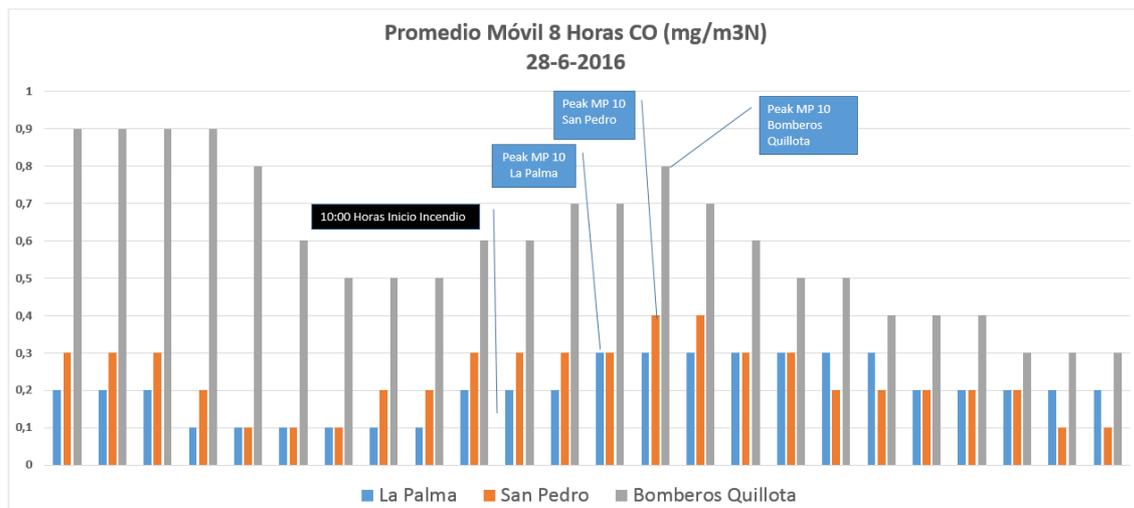
**Registros: Gráfico N° 2 Promedio Móvil 8 hrs CO (mg/m3N)**

- Día 28 de junio de 2016 a las 10.00 hrs aproximadamente, ocurre una explosión y posterior incendio del transformador principal de la central Nehuenco II.
- El valor máximo de promedio de 8 horas de CO en la Estación de Calidad de Aire "La Palma" es de 0,3 ( $mg/m^3N$ ) después del incendio (10:00 horas).
- El valor máximo de promedio de 8 horas de CO en la Estación de Calidad de Aire "San Pedro" es de 0,4 ( $mg/m^3N$ ) después del incendio (10:00 horas).
- El valor máximo de promedio de 8 horas de CO en la Estación de Calidad de Aire "Bomberos Quillota" es de 0,8 ( $mg/m^3N$ ) después del incendio (10:00 horas).

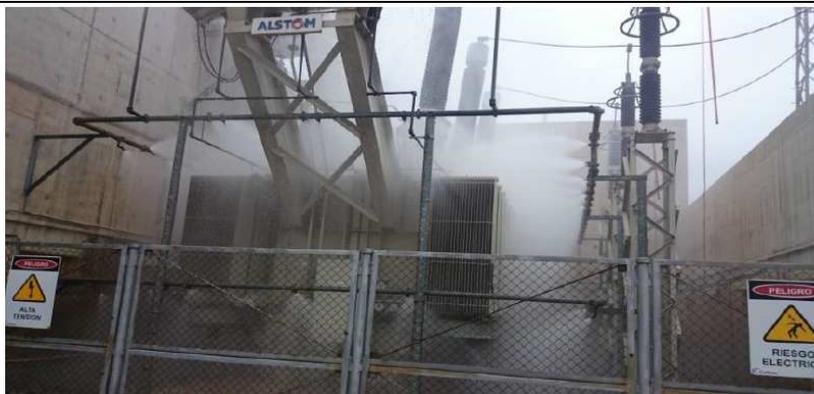
a) Titular indica que el sistema de protección contra incendios del transformador considera mantenimiento y pruebas cada 6 meses, de acuerdo al programa para el diluvio del equipo.

<b>Fotografía N°1</b>	<b>Fecha:</b> Año 2014	
<b>Coordenadas DATUM WGS84 HUSO 19</b>	<b>Norte:</b> 6.353.305.57 m	<b>Este:</b> 282.774,58 m
<b>Descripción del Medio de prueba:</b> El mantenimiento considera verificar la operatividad del sistema, activando la inyección de agua al transformador, simulando una activación real del sistema		
<b>Fuente:</b> Información aportada por titular.
