**INFORME DE FISCALIZACIÓN AMBIENTAL**

**INSPECCIÓN AMBIENTAL**

**PLANTA GASMAR QUINTERO**

**DFZ-2017-5546-V-RCA-IA**

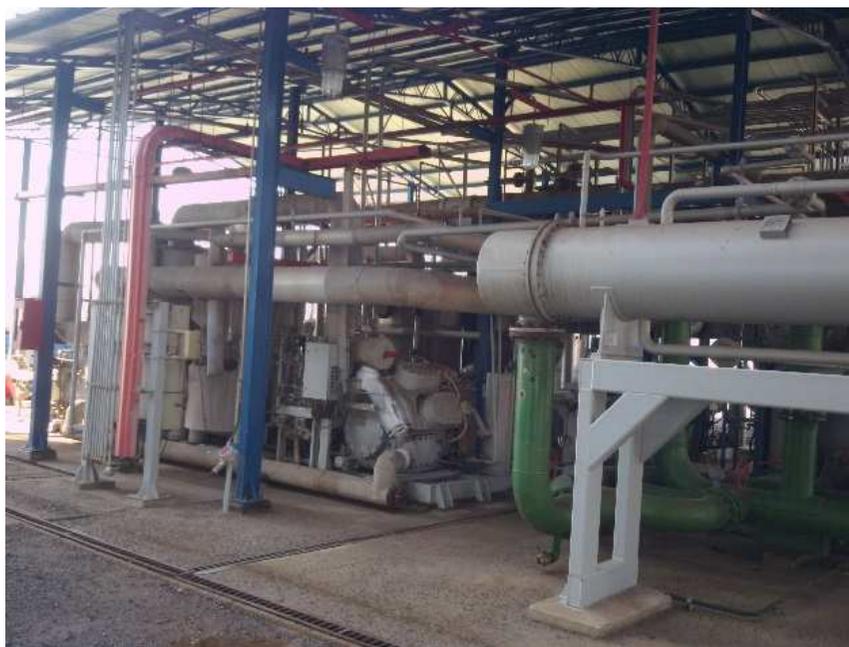
| <b>Fotografía 1.</b> | <b>Fecha :</b> 18 de Julio de 2017 | | <b>Fotografía 2.</b> | <b>Fecha :</b> 18 de Julio de 2017 | |

- b) La Unidad de Refrigeración 1, que es la más antigua, está compuesta por 6 compresores de pistón y su capacidad es de 720.000 Kcal/hr. (Fotografías N° 1 y N°2).
- c) La Unidad de Refrigeración 2, que es la más nueva, está compuesta por 4 compresores rotatorios de tornillo (2 de baja presión y 2 de alta presión) y su capacidad de refrigeración es de 480.000 Kcal/hr.(Fotografías N° 3 y N° 4).

| <b>Descripción Medio de Prueba:</b> Unidad de Refrigeración N°1 en funcionamiento. | | | <b>Descripción Medio de Prueba:</b> Compresor de la Unidad de Refrigeración N°1 en funcionamiento. | | |

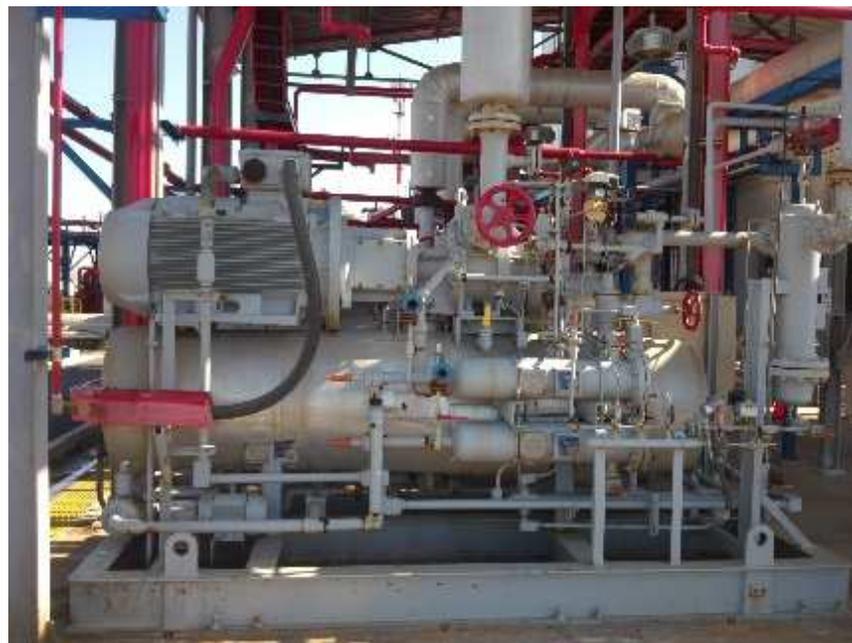
| <b>Fotografía 3.</b> | <b>Fecha :</b> 18 de Julio de 2017 | | <b>Fotografía 4.</b> | <b>Fecha :</b> 18 de Julio de 2017 | |

| <b>Descripción Medio de Prueba:</b> Unidad de Refrigeración N°2 en funcionamiento. | | | <b>Descripción Medio de Prueba:</b> Compresores de la Unidad de Refrigeración N°2 en funcionamiento. | | |

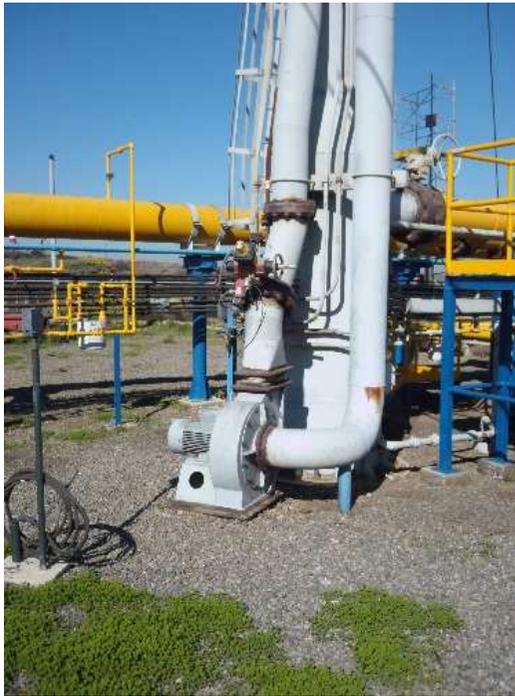
| <b>Fotografía 5.</b> | <b>Fecha :</b> 18 de Julio de 2017 | | <b>Fotografía 6.</b> | <b>Fecha :</b> 18 de Julio de 2017 | |

- a) Durante la inspección, se constata que existen 2 antorchas, la más antigua denominada Antorcha N°1 y la Antorcha N°2 que es la más reciente e instalada a raíz del TK-5. (Fotografías N° 5, N° 6, N° 7 y N°8).

- c) Se constató durante la inspección que la Antorcha N°1 tiene su piloto encendido, toda vez que presentaba y se encontraba en forma permanente con una pequeña llama de combustión.

| <b>Descripción Medio de Prueba:</b> Pie de Antorcha N°1 con soplador en funcionamiento. | | | <b>Descripción Medio de Prueba:</b> Sistema de conducción de gases en Antorcha N°1 funcionando. | | |

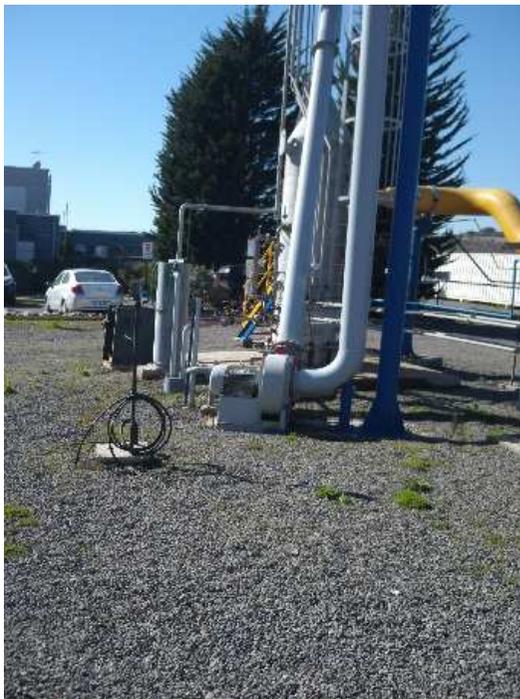
| <b>Fotografía 7.</b> | <b>Fecha :</b> 18 de Julio de 2017 | | <b>Fotografía 8.</b> | <b>Fecha :</b> 18 de Julio de 2017 | |

- b) Actualmente el Titular sólo opera la Antorcha N°1 que recibe los vapores en exceso de todos los sistemas de refrigeración de todos los estanques incluido el TK-5. La Antorcha N°2 por su parte, no se encuentra en operación (piloto apagado).

| <b>Descripción Medio de Prueba:</b> Pie de Antorcha N°2 con soplador sin funcionar. | | | <b>Descripción Medio de Prueba:</b> Sistema de conducción de gases en Antorcha N°2 sin funcionar. | | |
