INFORME TÉCNICO DE FISCALIZACIÓN AMBIENTAL

HUMEDAL RÍO LLUTA

DFZ-2018-950-XV-RCA-IA

MARZO 2018

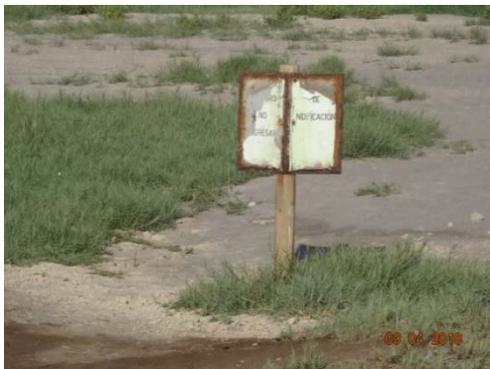
Fotografía 1.

- Existencia de 10 señaléticas instaladas en el área del proyecto, evidenciando algunas de ellas que mantienen sus leyendas incompletas (Fotografía 1).

Descripción del medio de prueba:
Señalética con leyenda incompleta.

- La Srta. Danisa Pallero, profesional de la Ilustre Municipalidad de Arica, indicó que durante el año se efectuará un recambio de las señaléticas, mesas y estructuras relacionadas al proyecto en el marco de un FPA del Museo del Mar ingresando una consulta de pertinencia al SEA para modificar algunos aspectos como la demarcación de los senderos.

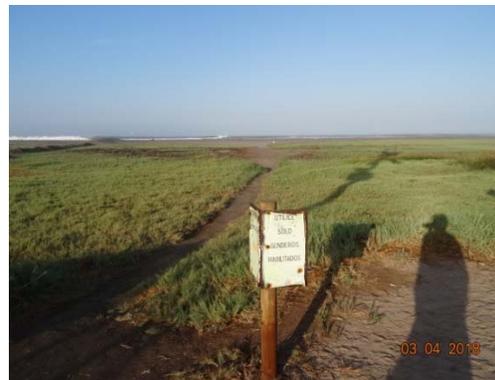
Fotografía 2.

- Inexistencia de la demarcación mediante piedras de los senderos habilitados (Fotografía 2).
- Existencia de una huella que atraviesa el sector sur del Humedal entre los senderos habilitados en dirección oriente a poniente, ocasionado una fragmentación de la formación vegetacional del sector (Fotografía 3).

Descripción del medio de prueba:
Sendero sin demarcación con piedras.

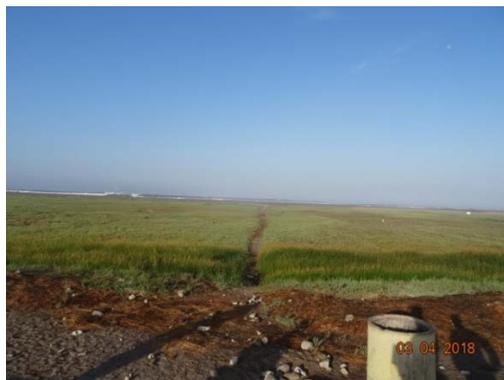
Fotografía 3.

Descripción del medio de prueba:
Huella que atraviesa el sector Sur del Humedal entre los senderos habilitados en dirección oriente a poniente, ocasionado una fragmentación de la formación vegetacional del sector.

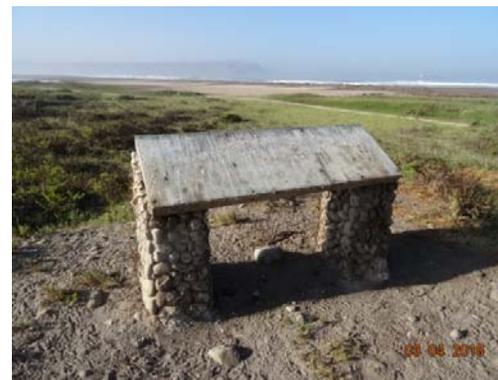
Fotografía 4.

- Existencia de 4 mesas temáticas en el sector del proyecto, de las cuales, en una de ellas no fue posible distinguir la imagen ni letras debido a una capa de guano esparcido por la superficie de la mesa (Fotografía 4).

Descripción del medio de prueba:
Mesa temática con presencia de guano que no permite visualizar su contenido.

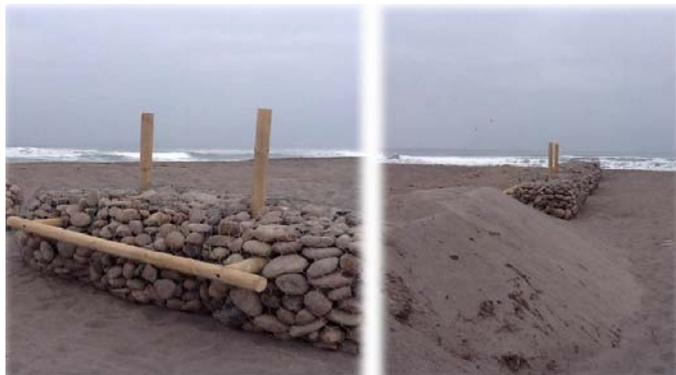
Fotografía 5. Fuente: ORD. N° 2072 de fecha 17 de abril de 2018 (Anexo 2).

- Inexistencia de gaviones en el sector sur del área del proyecto, a lo cual, la Sra. Silvia Alfaro, profesional de la Ilustre Municipalidad de Arica, indicó que se instalaron el año 2012 pero que debido a las marejadas éstos fueron cubiertos por arena.

Descripción del medio de prueba:
Registro de la instalación de los gaviones en el año 2012.

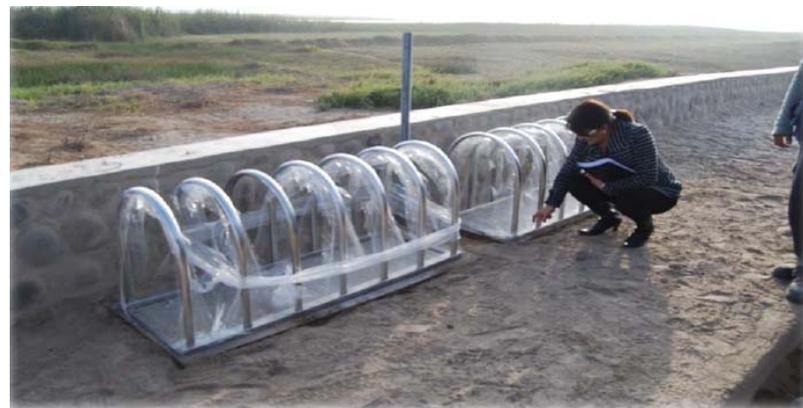
Fotografía 6. Fuente: ORD. N° 2072 de fecha 17 de abril de 2018 (Anexo 2).

- Inexistencia de estacionamiento para bicicletas (bicicleteros), a lo cual el Sr. Luciano Sánchez, profesional de la Ilustre Municipalidad de Arica, indicó que se instalaron el 2012 pero se robaron las estructuras metálicas de éstos.

Descripción del medio de prueba:
Registro de la instalación de los estacionamientos para bicicletas en el año 2012.

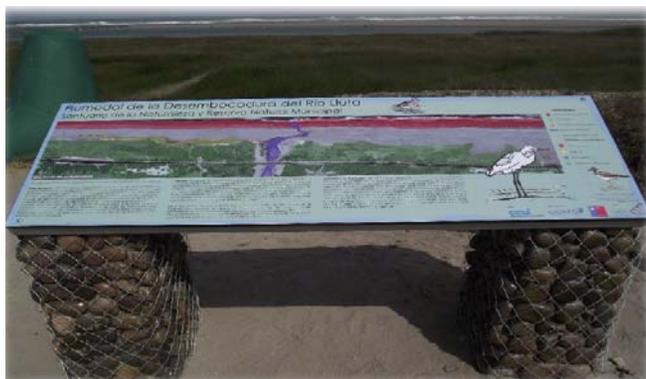
Fotografía 7. Fuente: ORD. N° 2072 de fecha 17 de abril de 2018 (Anexo 2).

Descripción del medio de prueba:
Registro de la instalación de la mesa interpretativa en el año 2012.

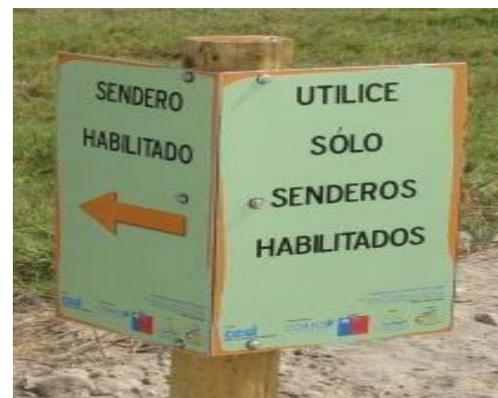
Fotografía 8. Fuente: ORD. N° 2072 de fecha 17 de abril de 2018 (Anexo 2).

Descripción del medio de prueba:
Registro de la instalación de las señaléticas en el año 2012.

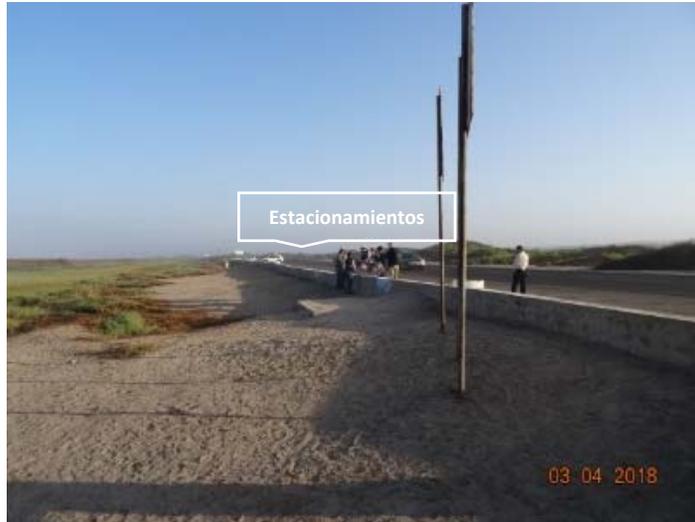
Fotografía 9.

- Inexistencia de vigilantes en el sector.
 - En el estacionamiento sur, se evidenció capacidad para aparcar una cantidad aproximada de 30 a 40 vehículos (Fotografía 9, Imagen 1).

Estacionamientos ubicados aledaños al área del proyecto.

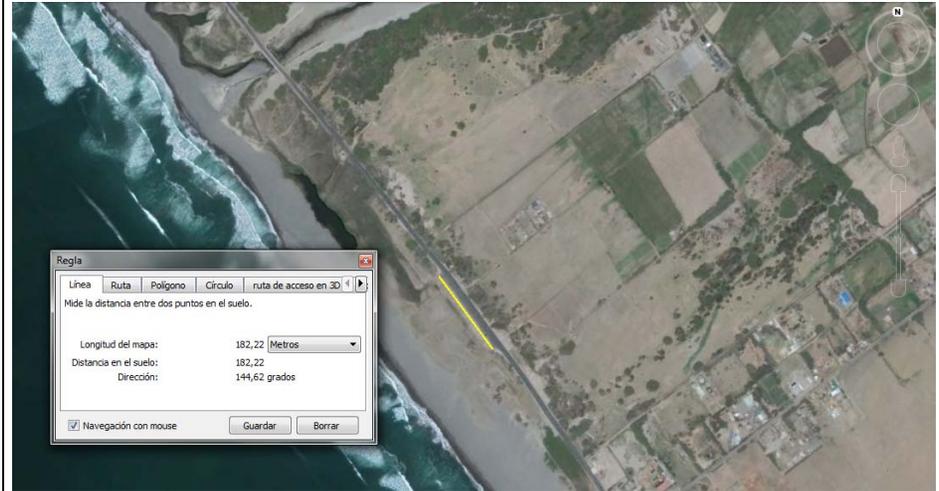
Imagen 1.

Medición del largo del estacionamiento mediante herramienta de Google Earth.
