INFORME TÉCNICO DE FISCALIZACIÓN AMBIENTAL

Programa de Cumplimiento

PUERTO LIRQUÉN

DFZ-2017-5497-VIII-PC-IA

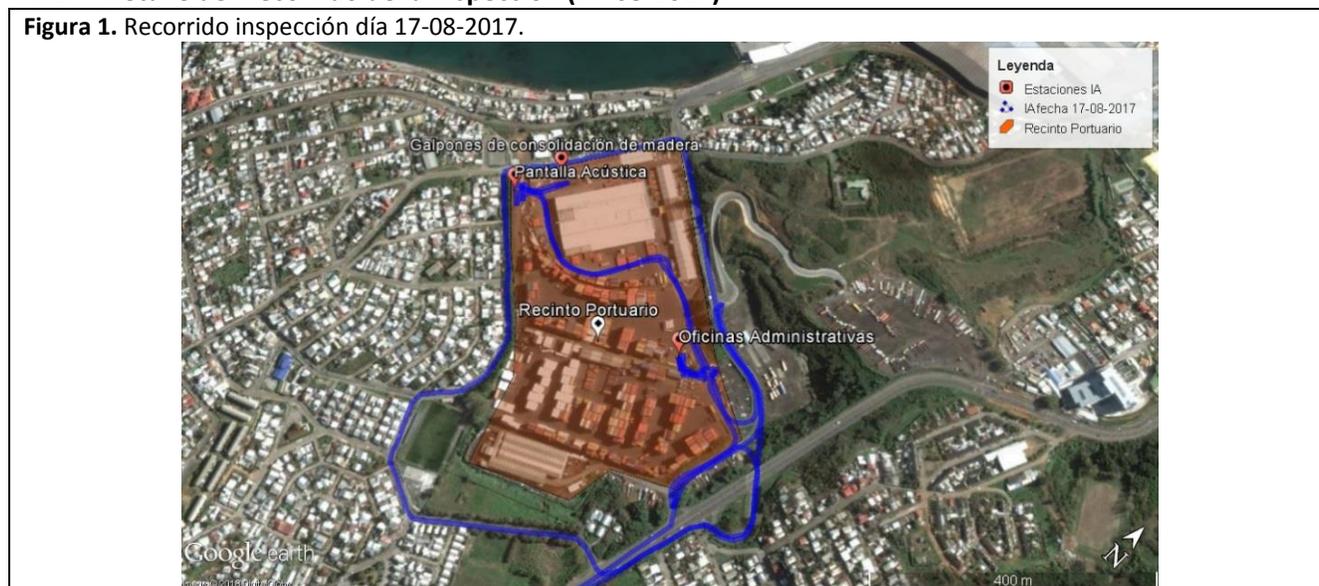
N° de estación	Nombre/ Descripción de estación
1	Oficinas Administrativas del depósito de contenedores, del antepuerto de Puerto Lirquén.
2	Pantalla Acústica.
3	Galpones de consolidación de madera.

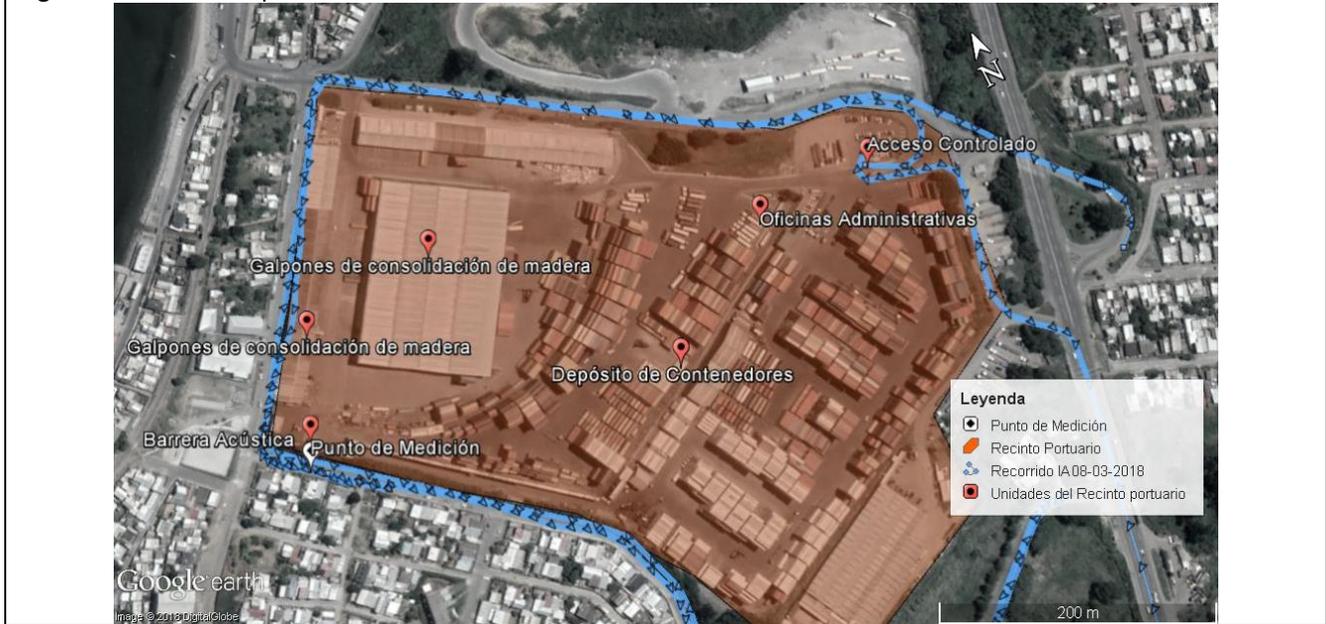
Figura 2. Recorrido inspección día 08-03-2018.

N° de estación	Nombre/ Descripción de estación
1	Receptor N° 1. Ubicado en calle Domingo Santa María en la comuna de Penco. Además ser realiza inspección del sector ubicado entre las calles camino Viejo y calle Domingo Santa María.
2	Acceso Controlado al Depósito de Contenedores. Lugar para realizar Acta de Inspección Ambiental y notificación de esta.

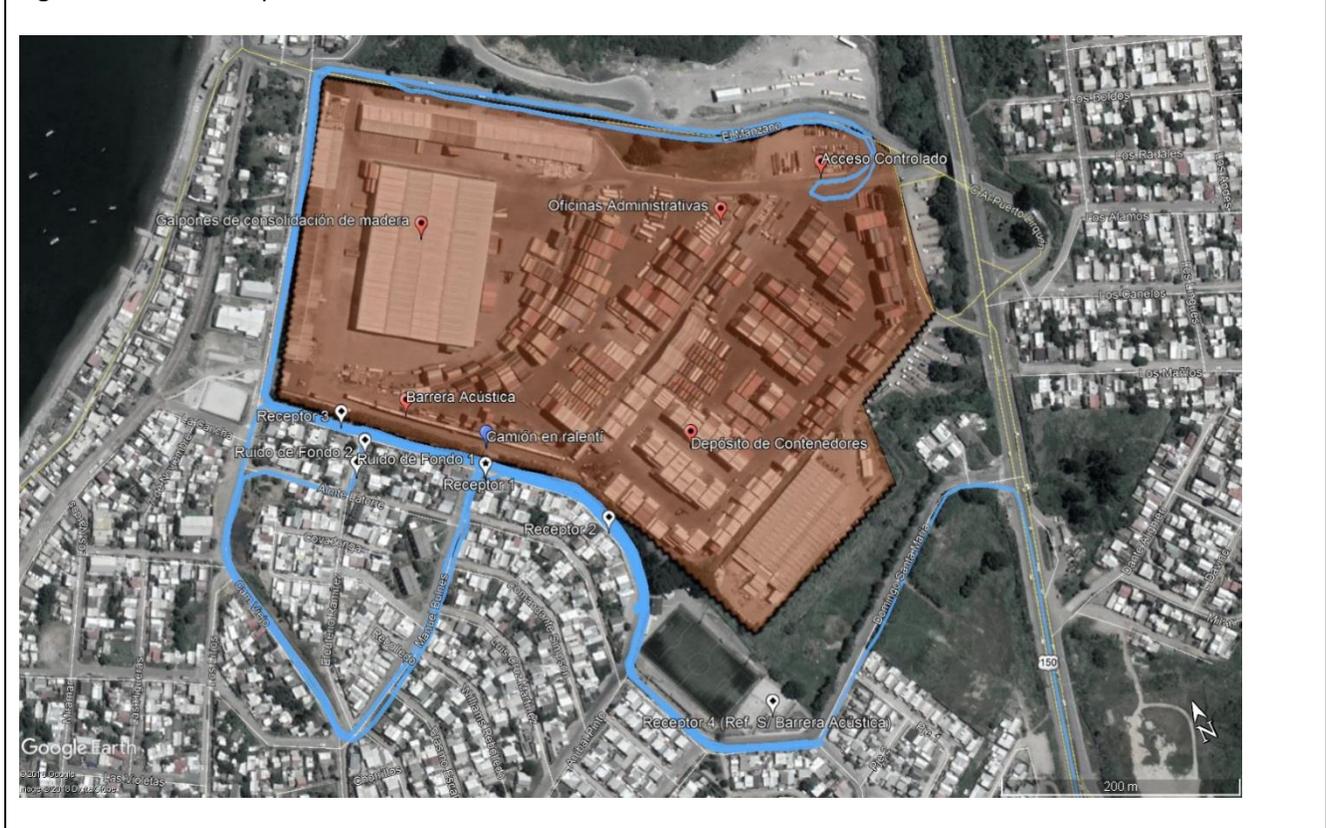
Figura 3. Recorrido inspección día 10-05-2018.

N° de estación	Nombre/ Descripción de estación
1	Receptor N° 1. Ubicado en calle Domingo Santa María con calle Manuel Bulnes en la comuna de Penco. La medición de ruido se realiza frente a camión estacionado con motor en ralentí.
2	Receptor N° 2. Ubicado en calle Domingo Santa María 215 de la comuna Penco.
3	Receptor N° 3. Ubicado en calle Domingo Santa María 55 de la comuna Penco.
4	Medición Ruido de Fondo N° 1. Ubicado en calle Grau.
5	Medición Ruido de Fondo N° 2. Ubicado en calle Grau.
6	Punto de medición (Receptor) N° 4 en Plaza Los Lápices. Sector ubicado en zona ZAP-2, tipo III para efecto del D.S. N° 38/2011.
7	Acceso Controlado al Depósito de Contenedores. Lugar de entrega de acta de Inspección Ambiental y notificación de esta.

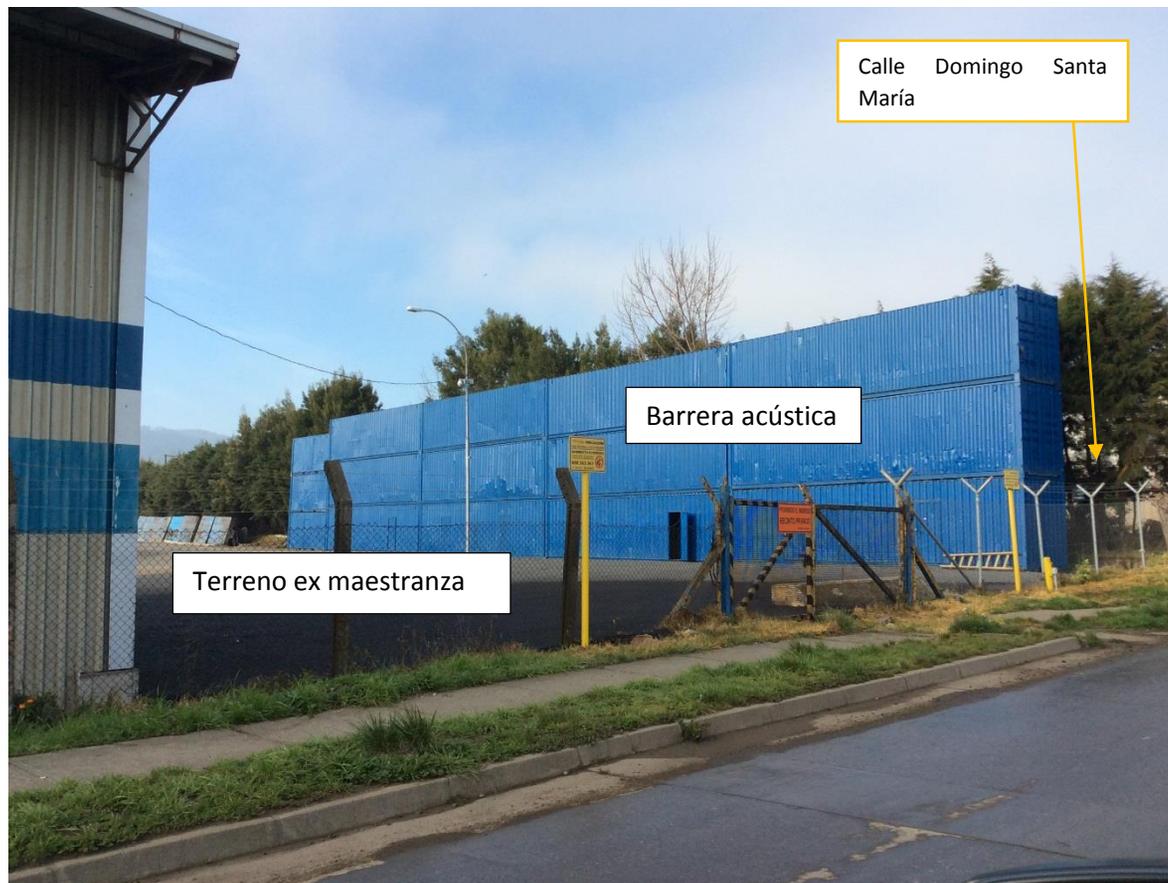
Fotografía 1.

Descripción del medio de prueba: Detalle de la primera etapa de barrera acústica instalada verificada en inspección ambiental de fecha 17-08-2017 (Anexo 6). Esta medida se encuentra construida a partir de contenedores apilados. Además se observa que se realizó el desmantelamiento de la maestranza que realizaba trabajos en el área.

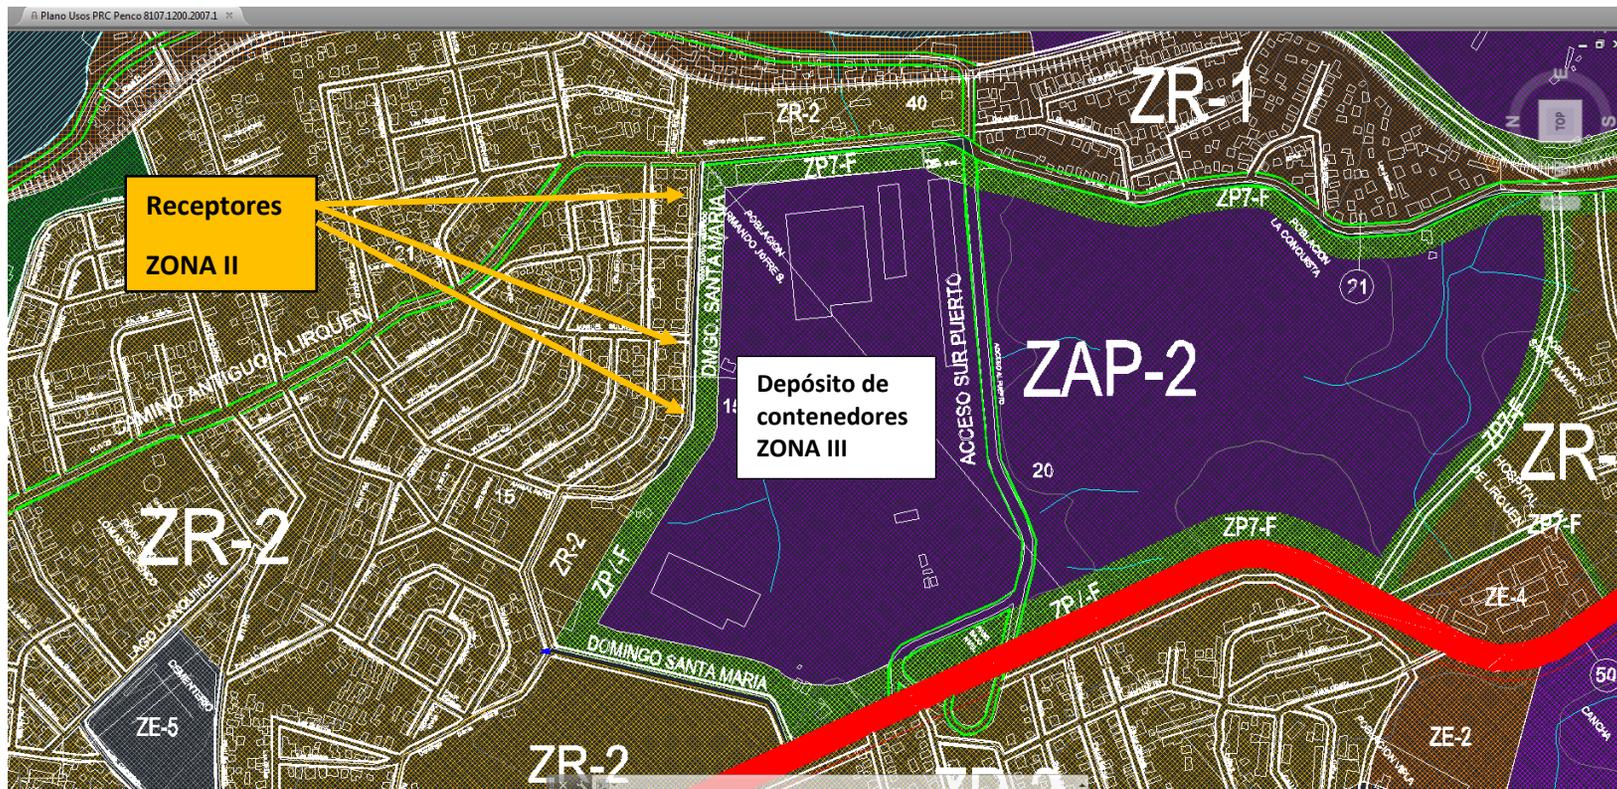
Figura 4.

Descripción del medio de prueba: Recorte del Plano de Plan Regulador de la Comuna de Penco para las zonas ZAP-2 (Depósito de contenedores), ZP7-F Zona de protección de áreas verdes y separación (franja de 15 m de color verde) y la ZR-2 zona donde se ubican los receptores (Fuente: <http://penco.cl/plano-regulador-comunal/>).

En la **Figura 4** se presenta una imagen del PRC de la Comuna Penco, donde se muestran las zonas que aplican para la Fuente Emisora (Antepuerto – Depósito de Contenedores de Puerto Lirquén). En esta figura se observa que la fuente emisora se encuentra ubicada en Zona III, y los receptores que habitan en las cercanías de la fuente emisora por calle Domingo Santa María en Zona II.

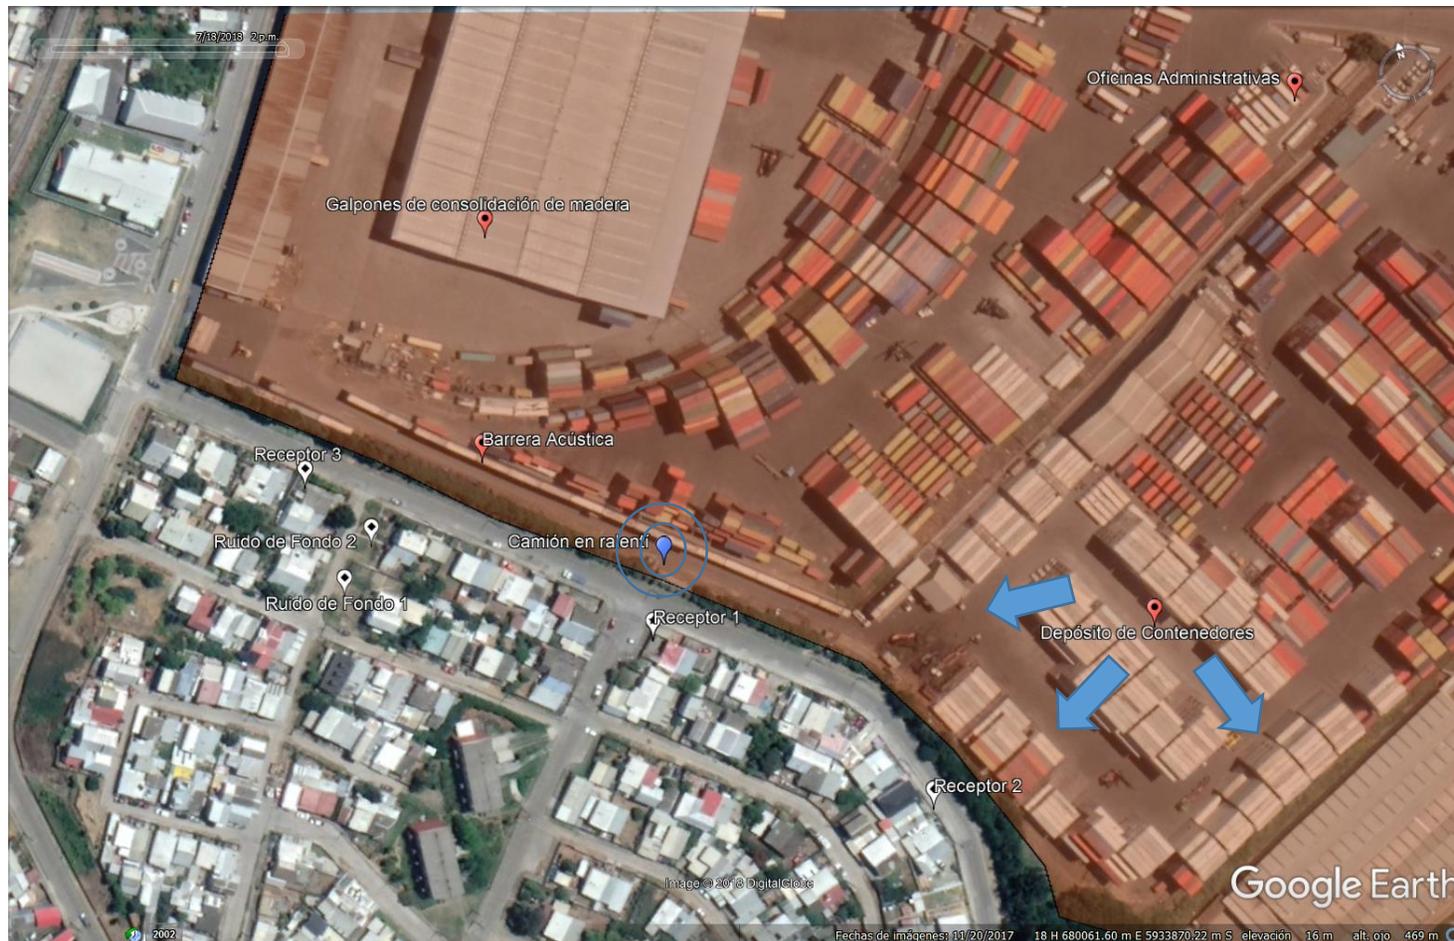
Figura 5.

Descripción del medio de prueba: Puntos de medición de ruido en receptores y ubicación de fuentes de ruido (En color azul) para la inspección de fecha 10-05-2018.
