INFORME DE FISCALIZACIÓN AMBIENTAL

PLANTA GASMAR QUINTERO

DFZ-2018-2309- V-RCA-IA

SEPTIEMBRE 2018

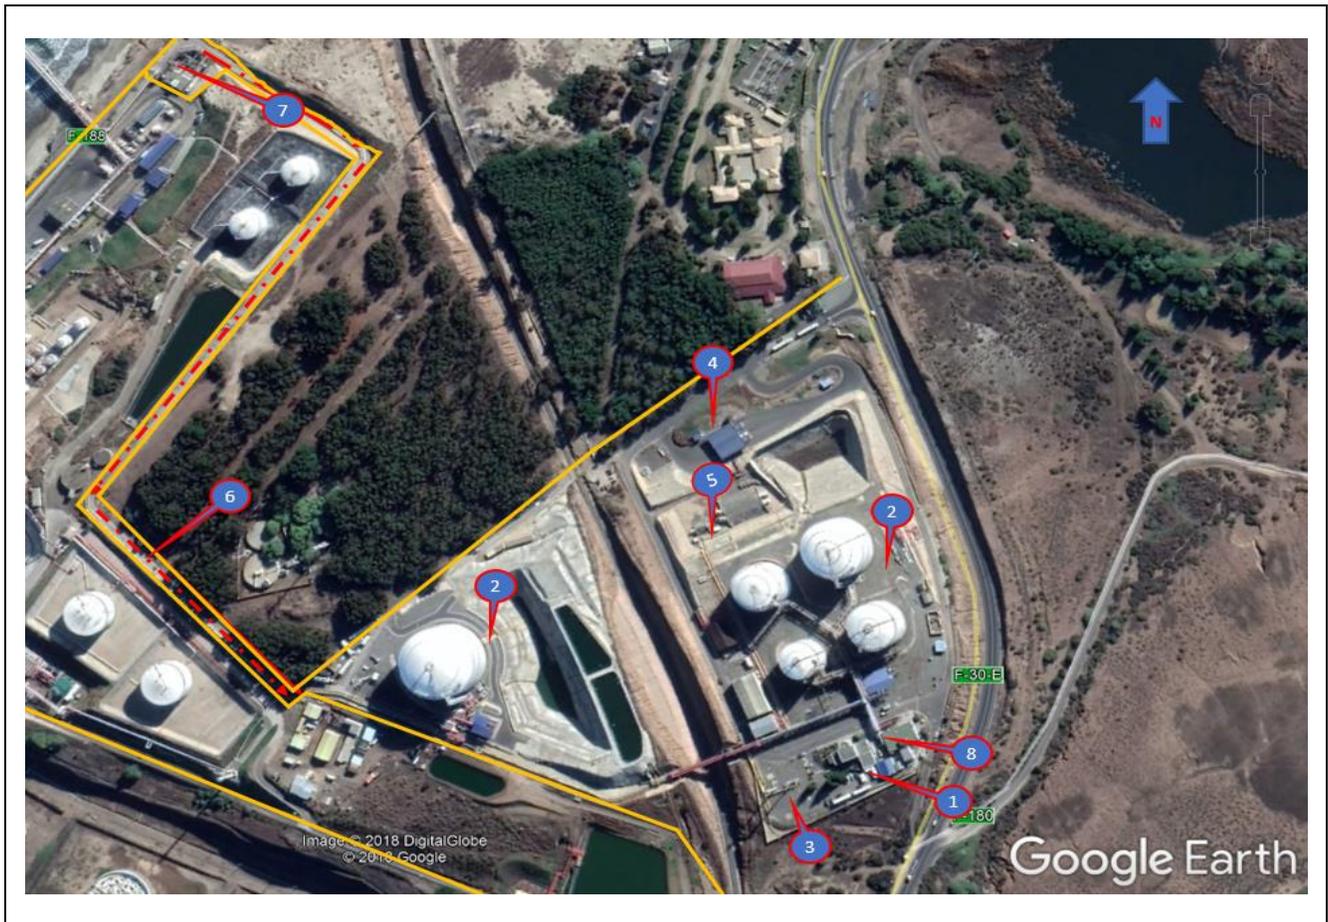
4.3.2. Esquema de recorrido

N° de estación	Nombre del sector	Descripción estación
1	Oficinas	Sala de reunión, donde se realizó requerimientos de información
2	Estanques de almacenamiento	Sector emplazamiento de los estanques TK-1, Tk-2, TK-3, TK-4 y TK-5, e instalaciones anexas
3	Antorchas	Lugar donde se combustonan los gases generados por el propano
4	Isla de Carga	Lugar donde se carga combustible (LPG) a camiones tráiler
5	Estanques de mercaptanos	Sector emplazamiento de 2 estanques con mercaptano, para inyectar en los camiones de transporte de propano
6	Servidumbre de paso	Sector en que se encuentra el trazado de tuberías desde la costa hacia las instalaciones GASMAR
7	Centro de control de motor (CCM) del Sector Playa	Sector en que ubican sistema de tuberías, bombas y filtros, para trasladar el gas y el agua de mar hacia las instalaciones GASMAR
8	Centro de control de motor (CCM) de la planta	Sector en que ubican equipos de medición y otros equipos anexas de las instalaciones GASMAR

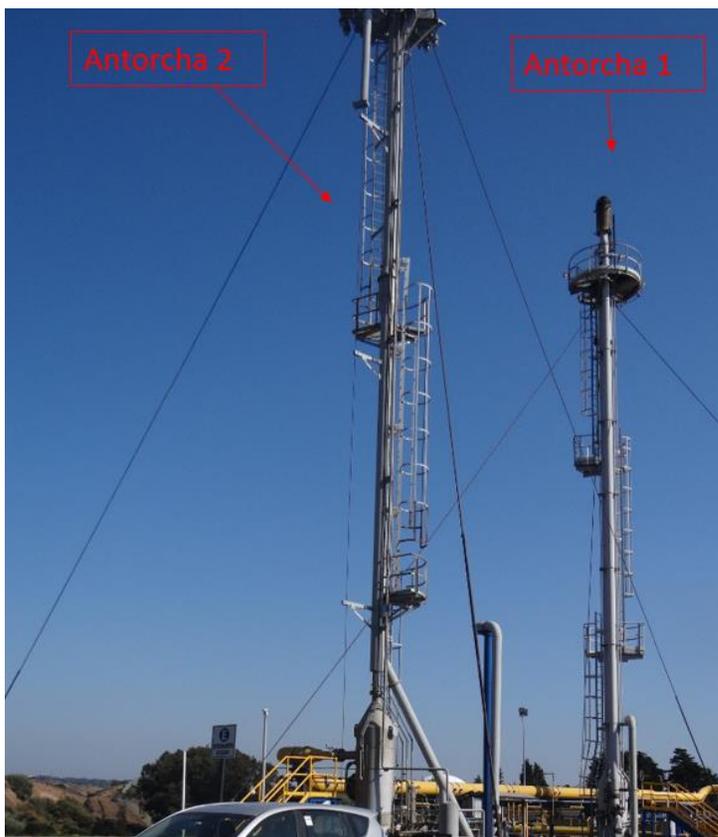
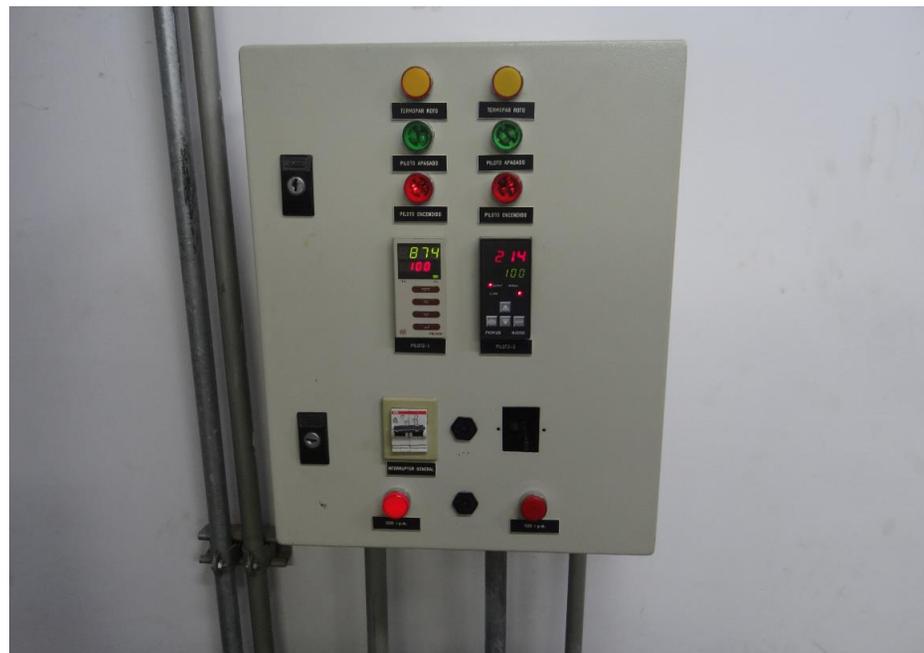
- d. Luego, se visitó el CCM, donde se observó que existe un sensor para la temperatura de la llama, la cual es monitoreada por una termocupla. Al momento de la inspección, se observó que la T° de la llama era aproximadamente de 874 °C en el piloto 1, y de 214 °C en el piloto 2 (Fotografía 2). Se señaló adicionalmente que la quema promedio de gas de barrido es de aproximadamente 12 m³/día - el cual cumple la función de sellado molecular para evitar que entre aire a la antorcha - y para el caso de gas piloto es de 35 m³/día. Finalmente, se visitó la sala de control, donde se constató la existencia del sistema de monitoreo de la planta

Fotografía 1.		Fecha : 01 de septiembre de 2018		Fotografía 2.		Fecha : 01 de septiembre de 2018	
Coordenadas DATUM WGS84, Huso 19		Este: S/I	Norte: S/I	Coordenadas DATUM WGS84, Huso 19		Este: S/I	Norte: S/I.
Descripción Medio de Prueba: Viosta de las 2 antorchas, Antorcha 1 operando y Antorcha 2 stand by.				Descripción Medio de Prueba: Interior del CCM, donde se observó que existe un sensor para la temperatura de la llama (termocupla), registrándose que la T° de la llama era aprox. 874 °C en el piloto 1 y de 214 °C en el piloto 2

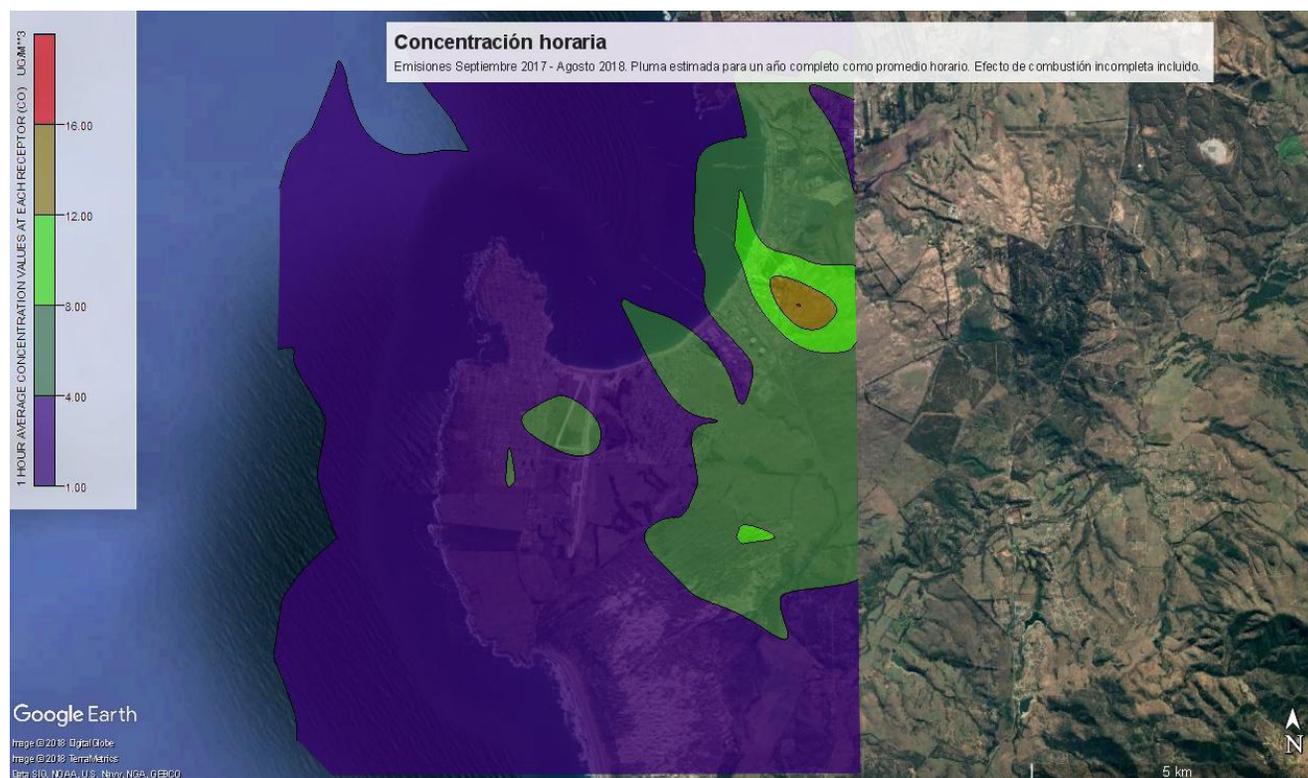
Figura 1 – Escenario 1: Pluma dispersión anual de concentraciones horarias.

La figura muestra la pluma de dispersión de concentraciones horarias, obtenida a partir de las emisiones anuales de gas barrido y un flujo de venteo recurrente desde uno de los estanques, en condición de combustión incompleta (septiembre 2017 – Agosto 2018). La mayor parte de la pluma corresponde a concentraciones inferiores a 1 ppm.

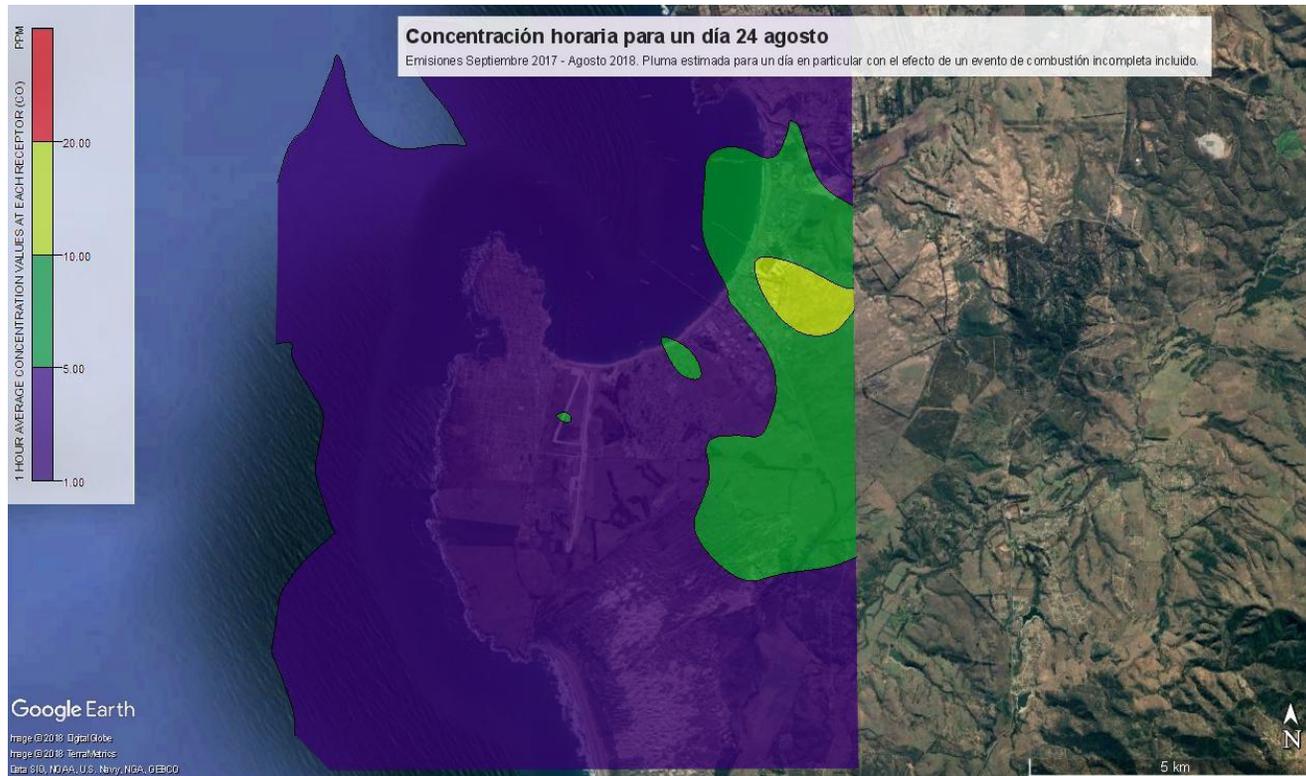
Figura 3 – Escenario 3: Pluma de dispersión horaria de un 24 de agosto (día tipo).

La figura muestra el comportamiento de la pluma horaria considerando las emisiones de gas barrido y un flujo de venteo recurrente desde uno de los estanques, en condición de combustión incompleta (septiembre 2017 – Agosto 2018), para un día tipo (24 de agosto). Se observan bajas concentraciones en toda su extensión.

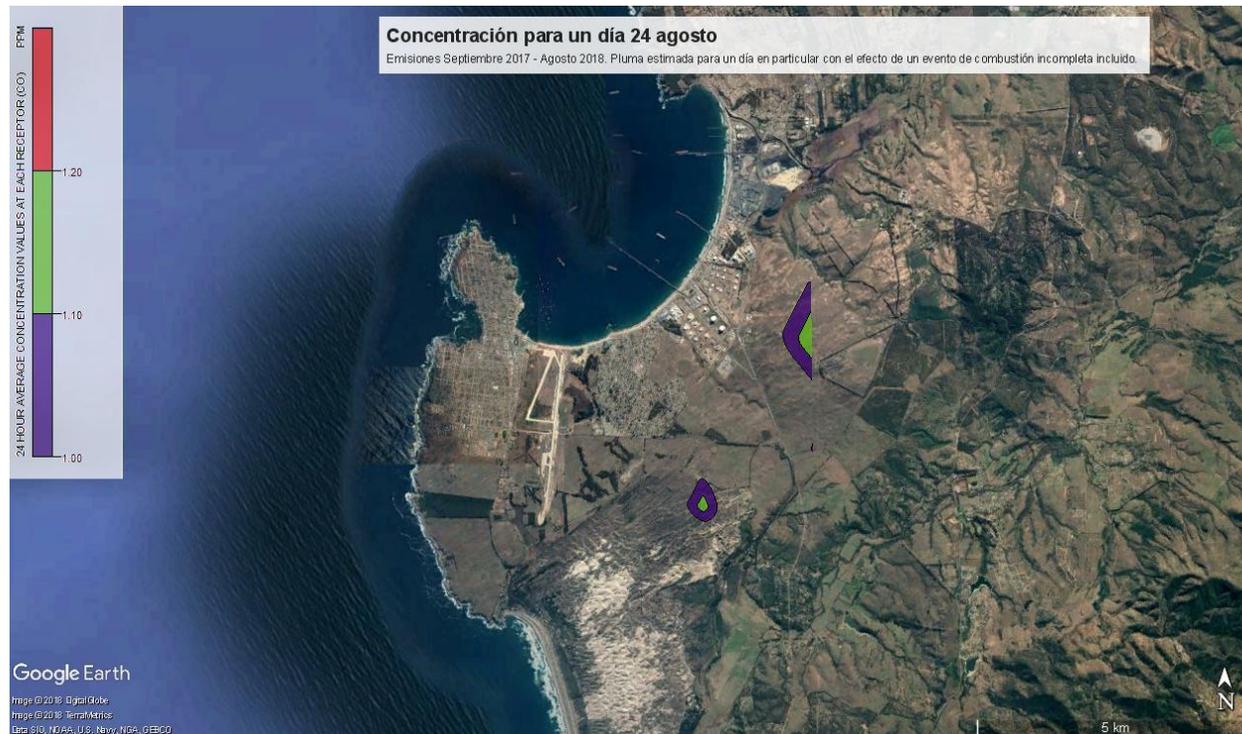
Figura 4 – Escenario 4: Pluma de dispersión diaria de un 24 de agosto (día tipo).

La figura muestra el comportamiento de la pluma diaria considerando las emisiones de gas barrido y un flujo de venteo recurrente desde uno de los estanques, en condición de combustión incompleta (septiembre 2017 – Agosto 2018), para un día tipo (24 de agosto) con evento de combustión incompleta. Se observa una extensión acotada y bajas concentraciones.
