## INFORME TÉCNICO DE FISCALIZACIÓN AMBIENTAL

### PROGRAMA DE CUMPLIMIENTO

DFZ-2017-5895-XIII-PC-IA

El presente documento da cuenta de los resultados de las actividades de fiscalización ambiental realizadas por la Superintendencia del Medio Ambiente (SMA), a la Unidad Fiscalizable “FABRICA DE DETERGENTES Y JABONES” (en adelante UNILEVER), localizada en Avenida Carrascal N° 3551, comuna de Quinta Normal, Región Metropolitana, en el marco del Programa de Cumplimiento aprobado a través de la Resolución Exenta N° 5/ROL N° D-083-2016 (Anexo 1).

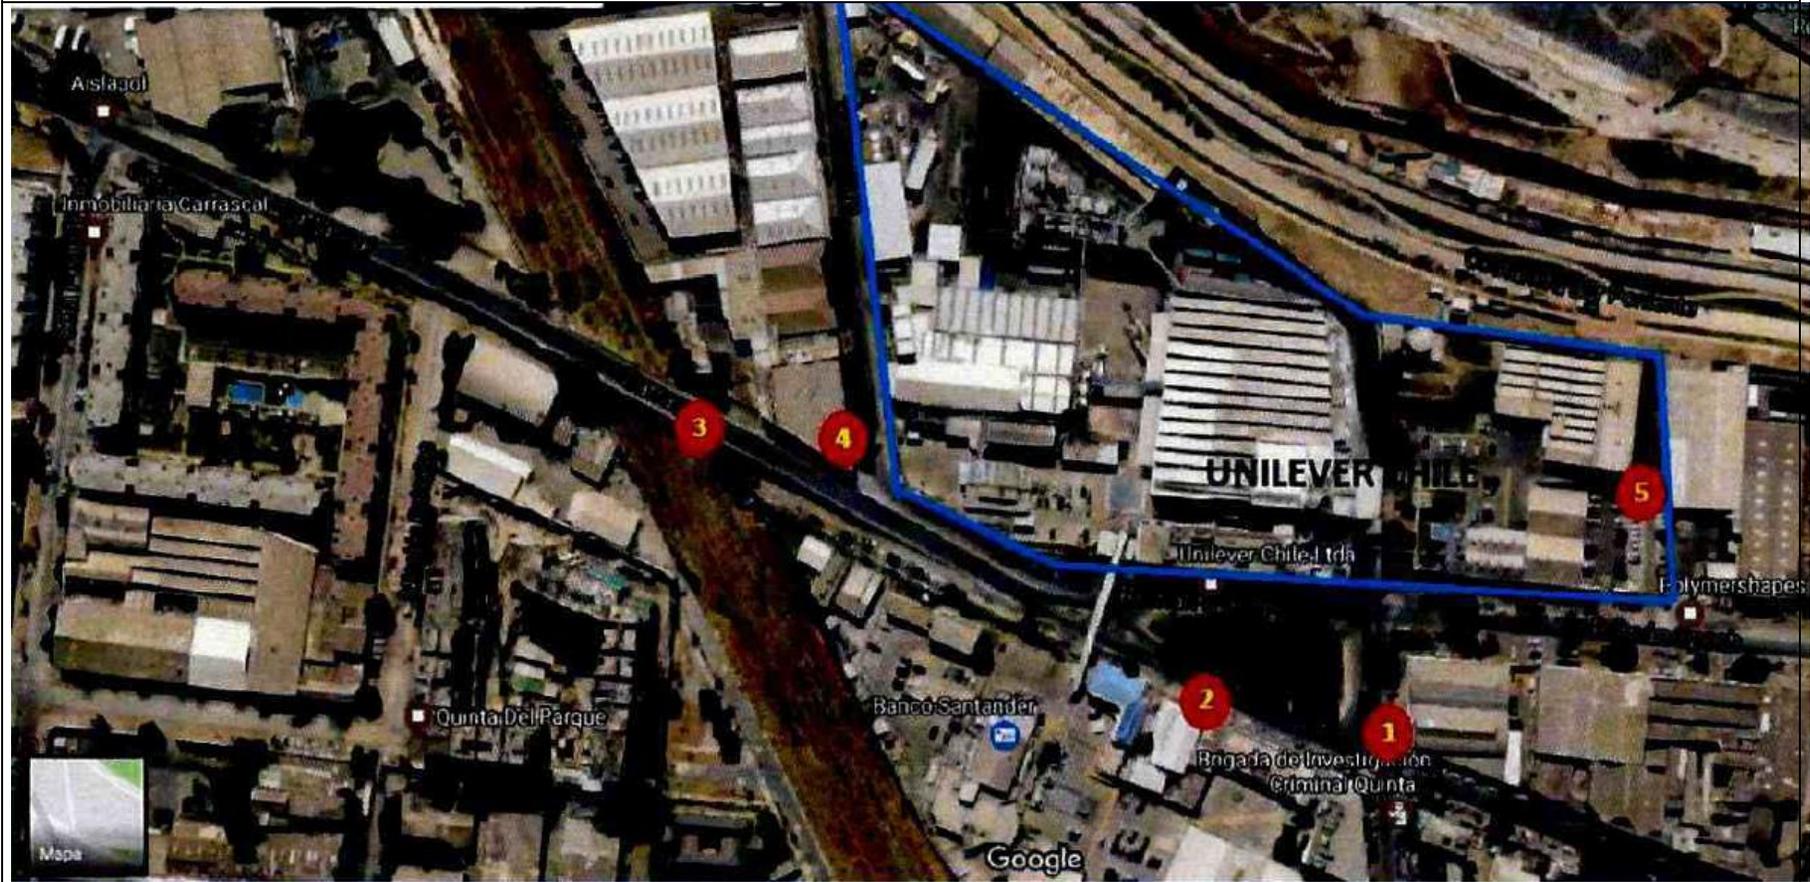
Imagen 3

**Descripción del medio de prueba:** Imagen, adjunta a la presentación de UNILEVER de fecha 27 de julio de 2017, que ilustra los 5 puntos medidos en horario diurno y nocturno, que arrojaron como resultado el incumplimiento de la norma de ruido, en horario nocturno de los puntos 1, 3, 4 y 5.

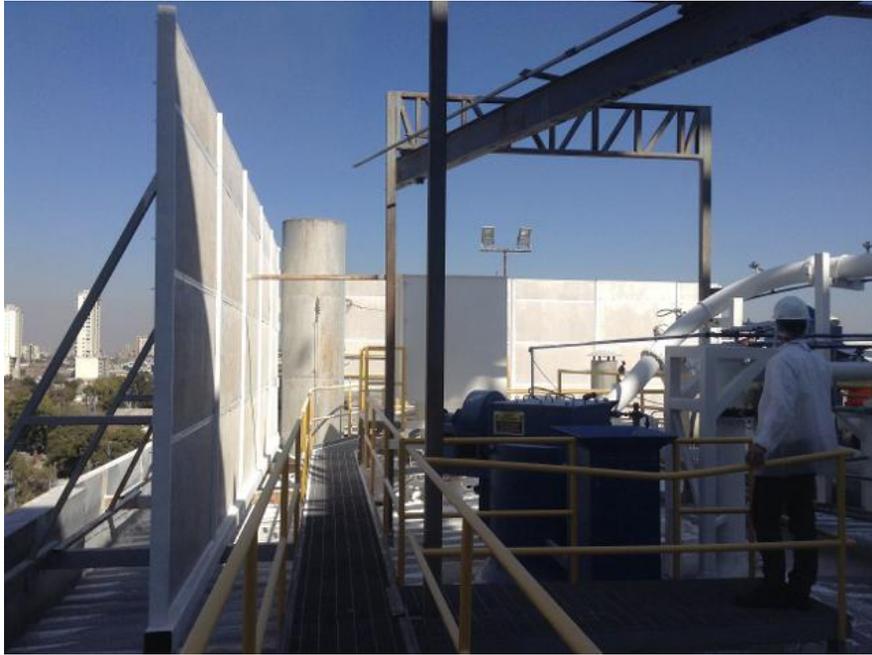
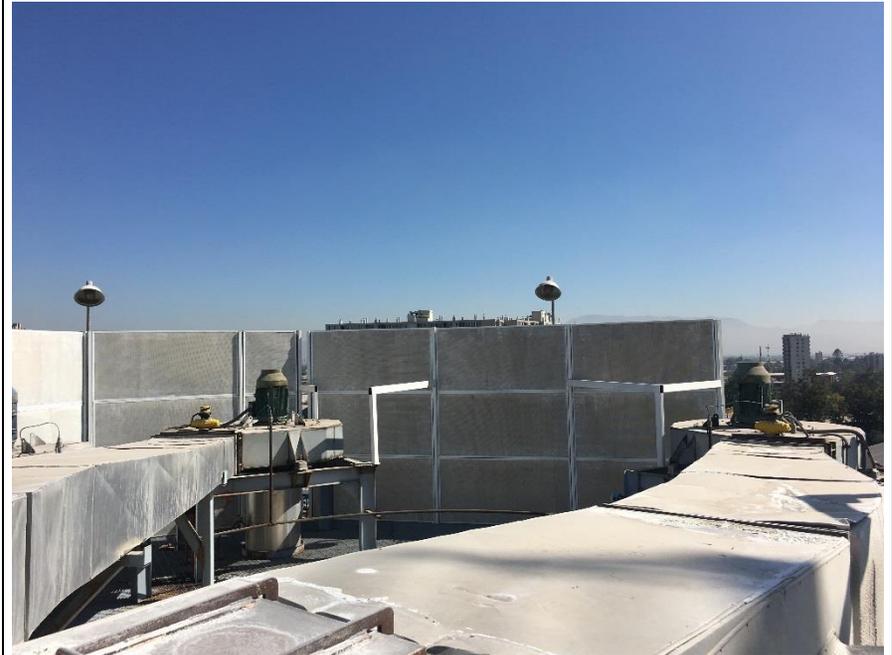
<b>Fotografía 1</b>		<b>Fecha:</b> 12-04-2018		<b>Fotografía 2</b>		<b>Fecha:</b> 12-04-2018	
<b>Coordenadas UTM DATUM WGS84 HUSO 19s</b>	<b>Norte:</b> 6.300.207 m	<b>Este:</b> 343.688 m		<b>Coordenadas DATUM WGS84 HUSO 19s</b>	<b>Norte:</b> 6.300.207 m	<b>Este:</b> 343.688 m	
<b>Descripción del medio de prueba:</b> Barrera acústica circundante a área de filtros y ventilador.				<b>Descripción del medio de prueba:</b> Barrera acústica circundante a área de filtros y ventilador.

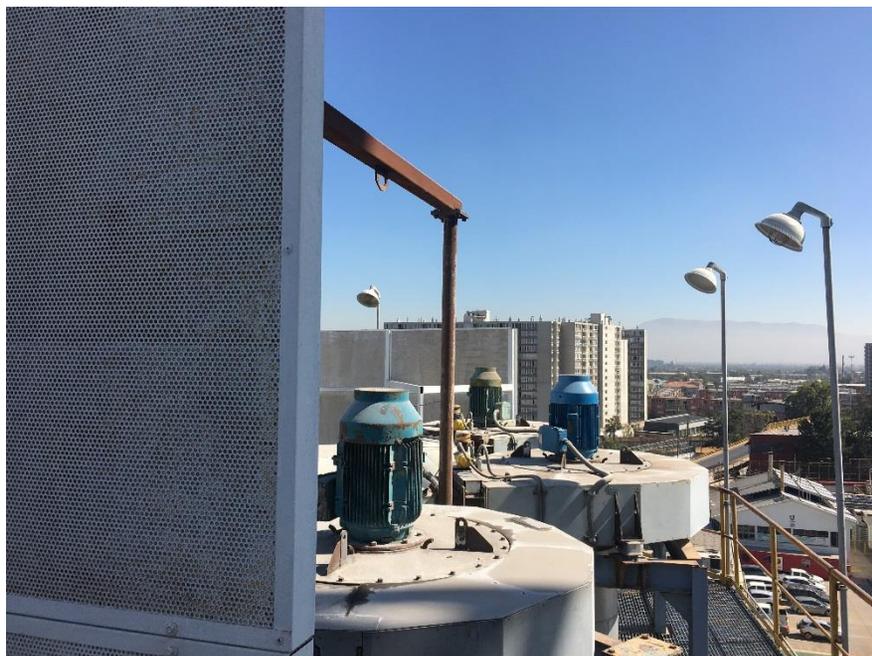
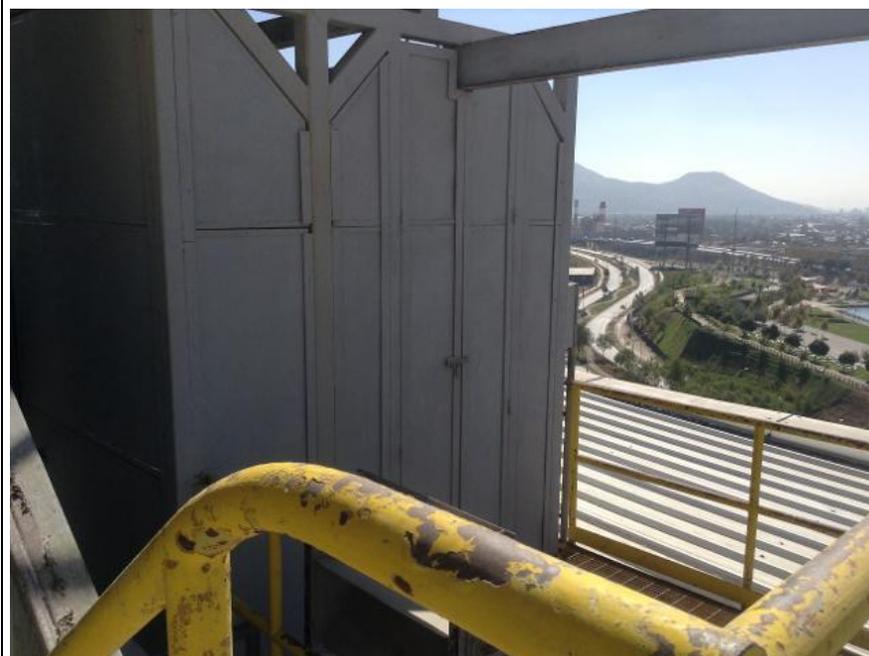
<b>Fotografía 3</b>	<b>Fecha:</b> 12-04-2018		<b>Fotografía 4</b>	<b>Fecha:</b> 12-04-2018	
<b>Coordenadas UTM DATUM WGS84 HUSO 19s</b>	<b>Norte:</b> 6.300.207 m	<b>Este:</b> 343.688 m	<b>Coordenadas DATUM WGS84 HUSO 19s</b>	<b>Norte:</b> 6.300.230 m	<b>Este:</b> 343.684 m
<b>Descripción del medio de prueba:</b> Materialidad de barrera acústica circundante a área de filtros y ventilador.			<b>Descripción del medio de prueba:</b> Encierro air lift.

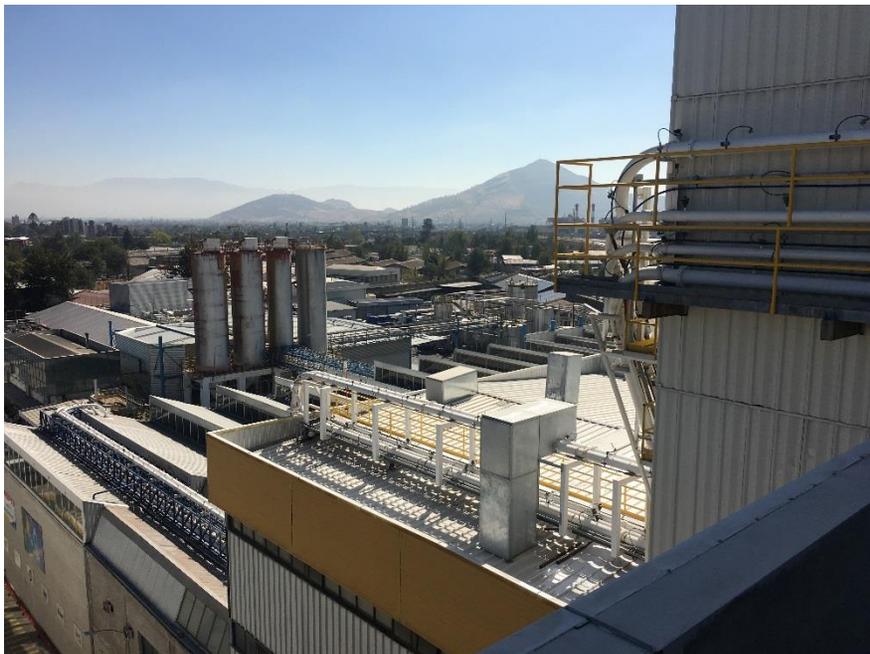
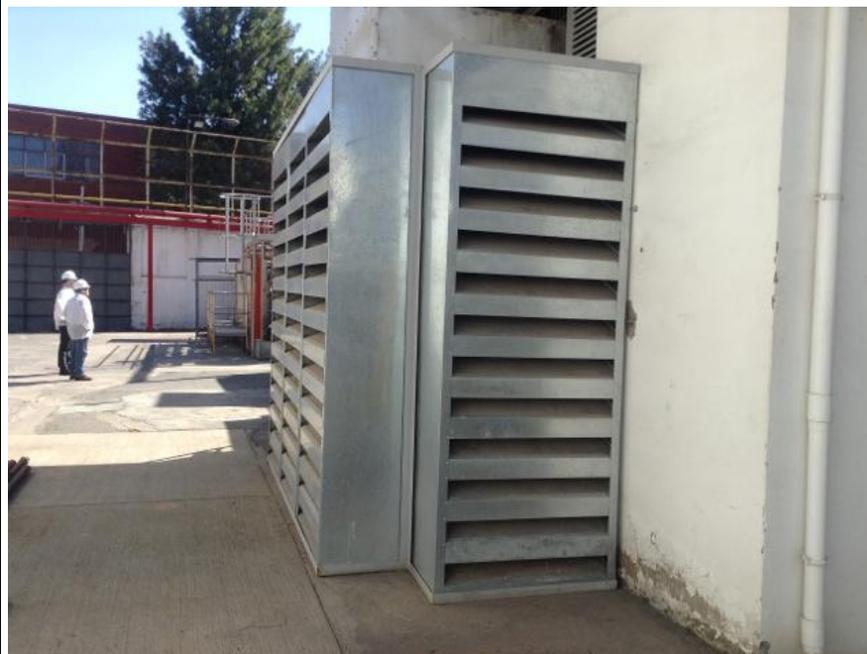
<b>Fotografía 5</b>	<b>Fecha:</b> 12-04-2018		<b>Fotografía 6</b>	<b>Fecha:</b> 12-04-2018	
<b>Coordenadas UTM DATUM WGS84 HUSO 19s</b>	<b>Norte:</b> 6.300.207 m	<b>Este:</b> 343.679	<b>Coordenadas DATUM WGS84 HUSO 19s</b>	<b>Norte:</b> 6.300.240	<b>Este:</b> 343.553
<b>Descripción del medio de prueba:</b> Techumbres planta Unilever.			<b>Descripción del medio de prueba:</b> Exterior sala electrógenos.

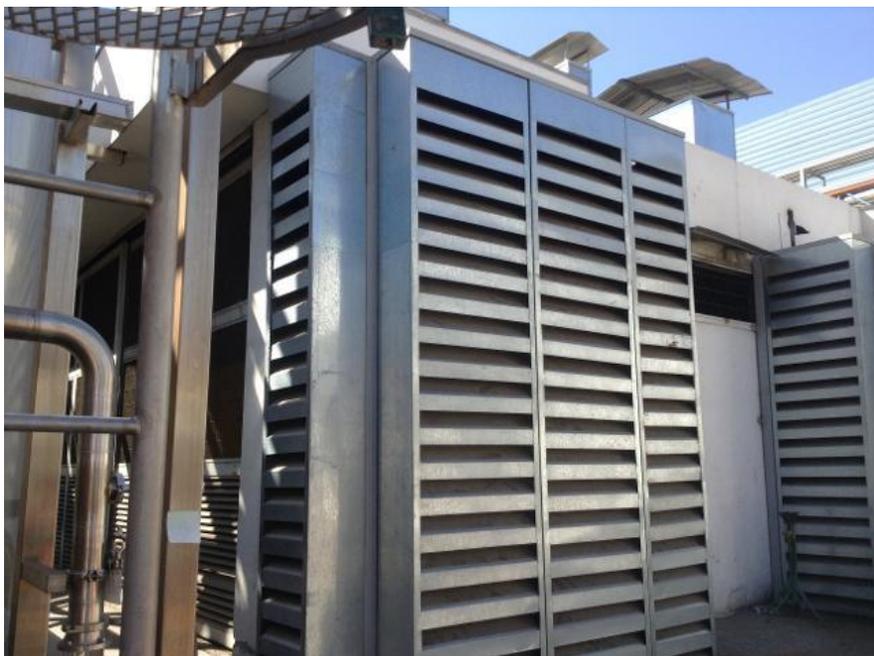
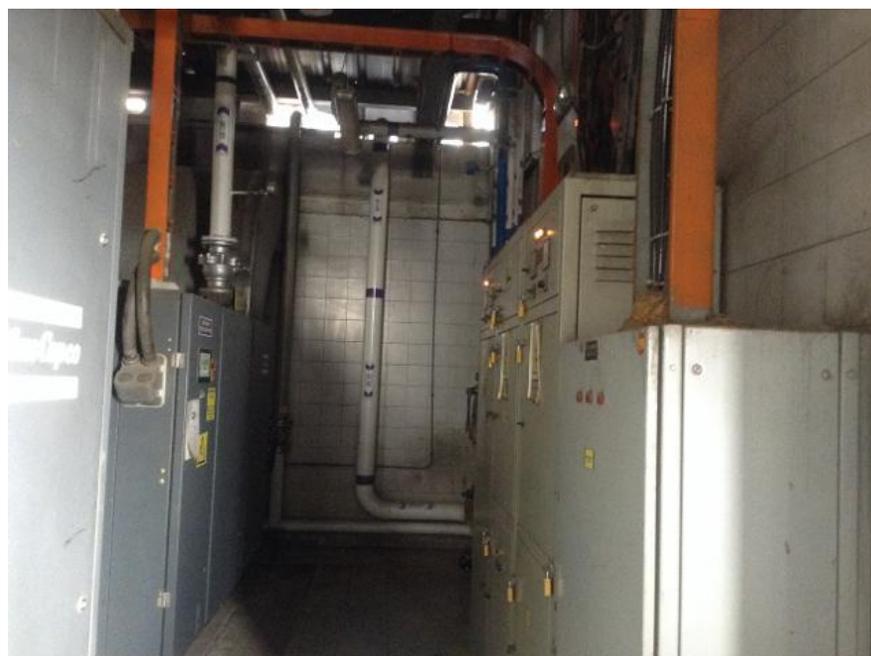
<b>Fotografía 7</b>		<b>Fecha:</b> 12-04-2018		<b>Fotografía 8</b>		<b>Fecha:</b> 12-04-2018	
<b>Coordenadas UTM DATUM WGS84 HUSO 19s</b>	<b>Norte:</b> 6.300.236 m	<b>Este:</b> 343.545 m		<b>Coordenadas DATUM WGS84 HUSO 19s</b>	<b>Norte:</b> 6.300.242 m	<b>Este:</b> 343.556 m	
<b>Descripción del medio de prueba:</b> Exterior sala electrógenos.				<b>Descripción del medio de prueba:</b> Interior sala electrógenos.

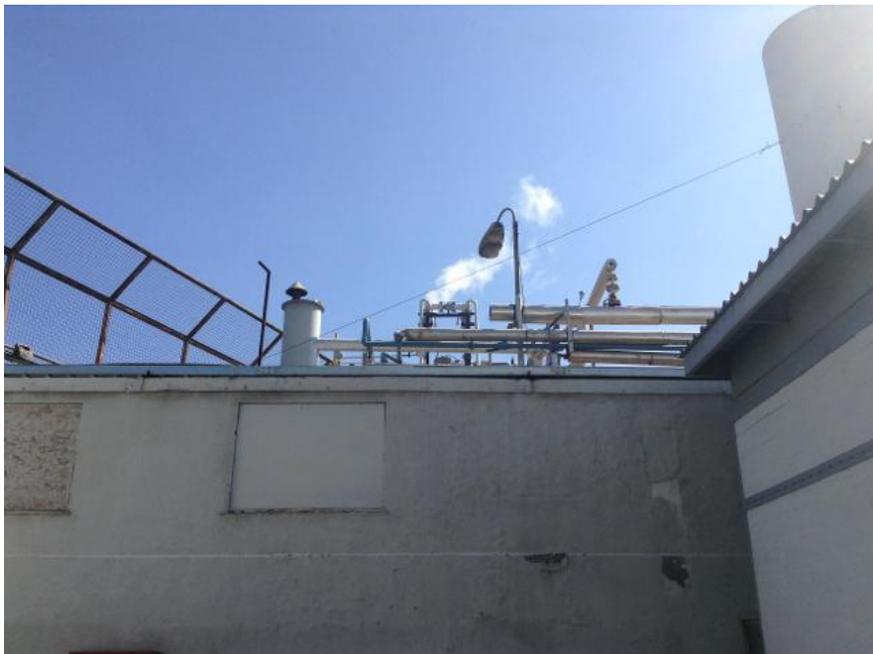
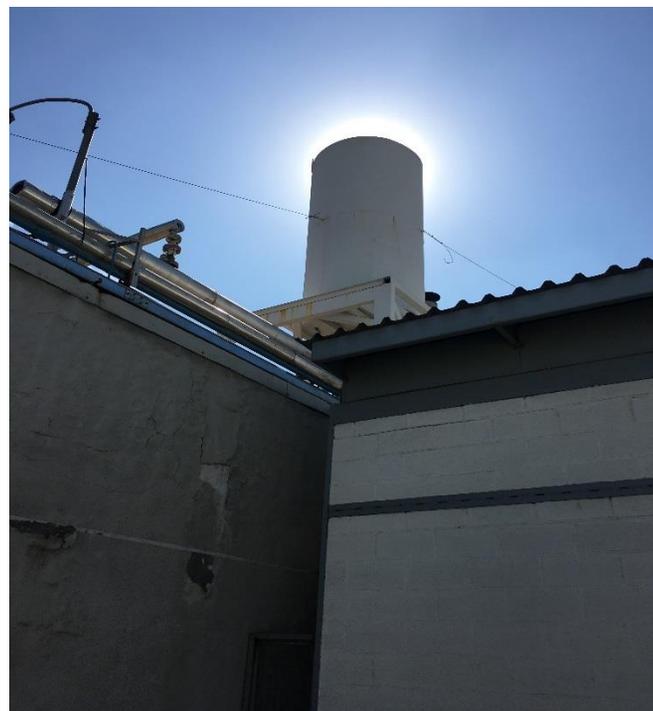
<b>Fotografía 9</b>		<b>Fecha:</b> 12-04-2018		<b>Fotografía 10</b>		<b>Fecha:</b> 12-04-2018	
<b>Coordenadas UTM DATUM WGS84 HUSO 19s</b>		<b>Norte:</b> 6.300.216 m	<b>Este:</b> 343.580 m	<b>Coordenadas DATUM WGS84 HUSO 19s</b>		<b>Norte:</b> 6.300.216 m	<b>Este:</b> 343.580 m
<b>Descripción del medio de prueba:</b> Salida de aire, caldera.				<b>Descripción del medio de prueba:</b> Válvula de alivio de caldera
