INFORME TÉCNICO DE FISCALIZACIÓN AMBIENTAL

ACONCAGUA FOODS - BUIN

DFZ-2020-320-XIII-RCA

MARZO 2020

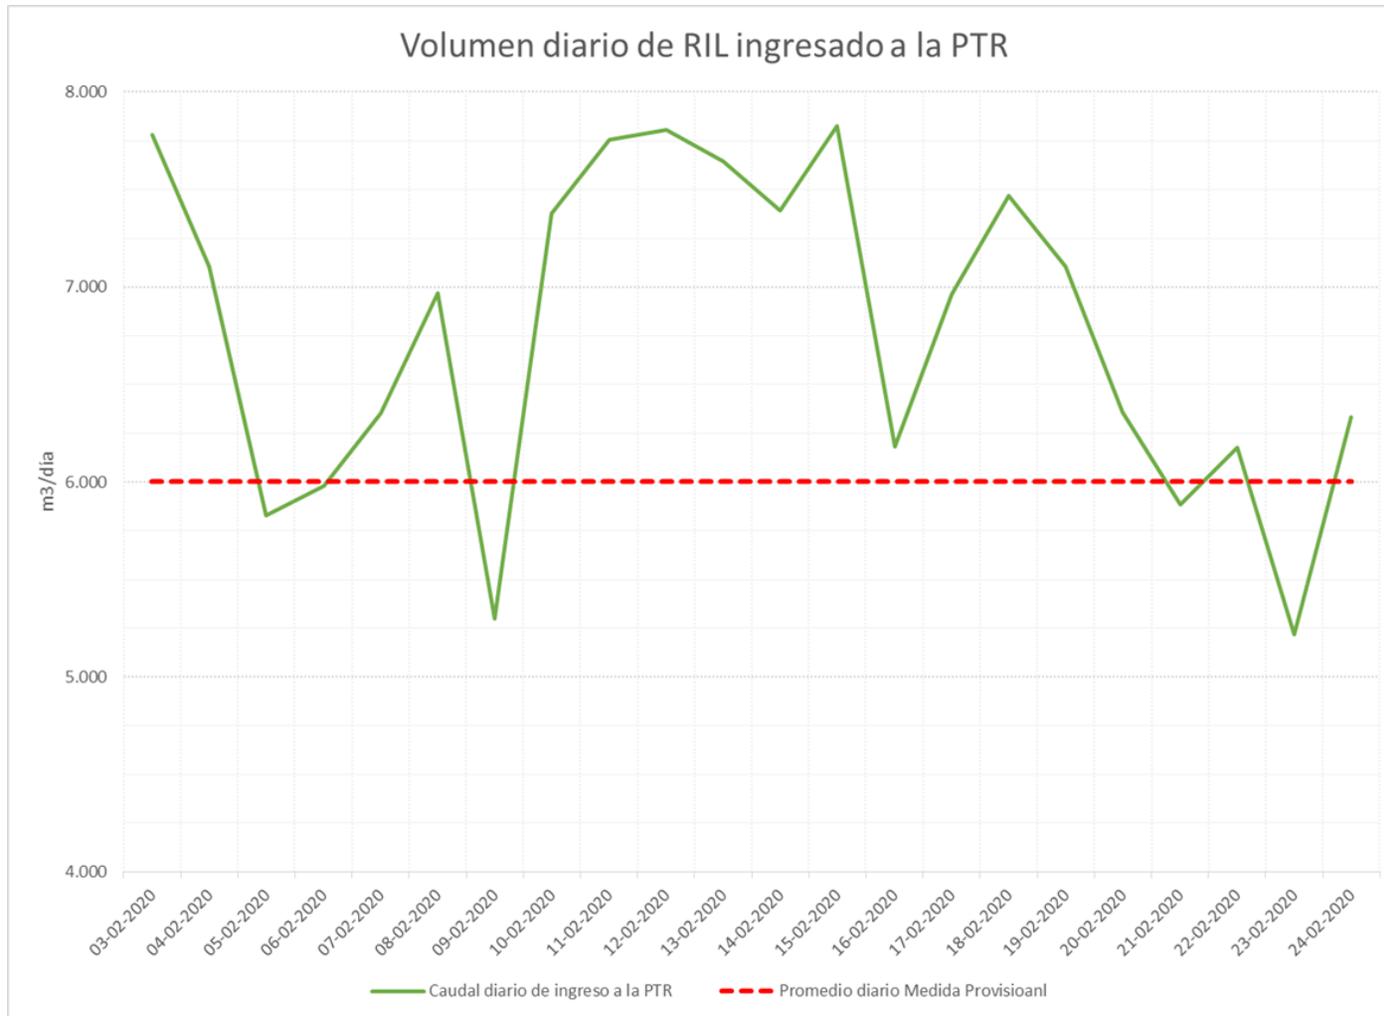
Figura 4

- a. El caudal de ingreso a la PTR ha fluctuado entre 5.218 - 7.826 m³/d, con un promedio diario de 6.784 m³/d, lo que significa una disminución del volumen de residuo líquido respecto de las condiciones de la evaluación ambiental, sin embargo supera el volumen propuesto por el mismo titular de 6.000 m³/d (ver Tabla 1 y Figura 4).

Descripción del medio de prueba: Volumen diario de RIL ingresado a la Planta de Tratamiento de RILes

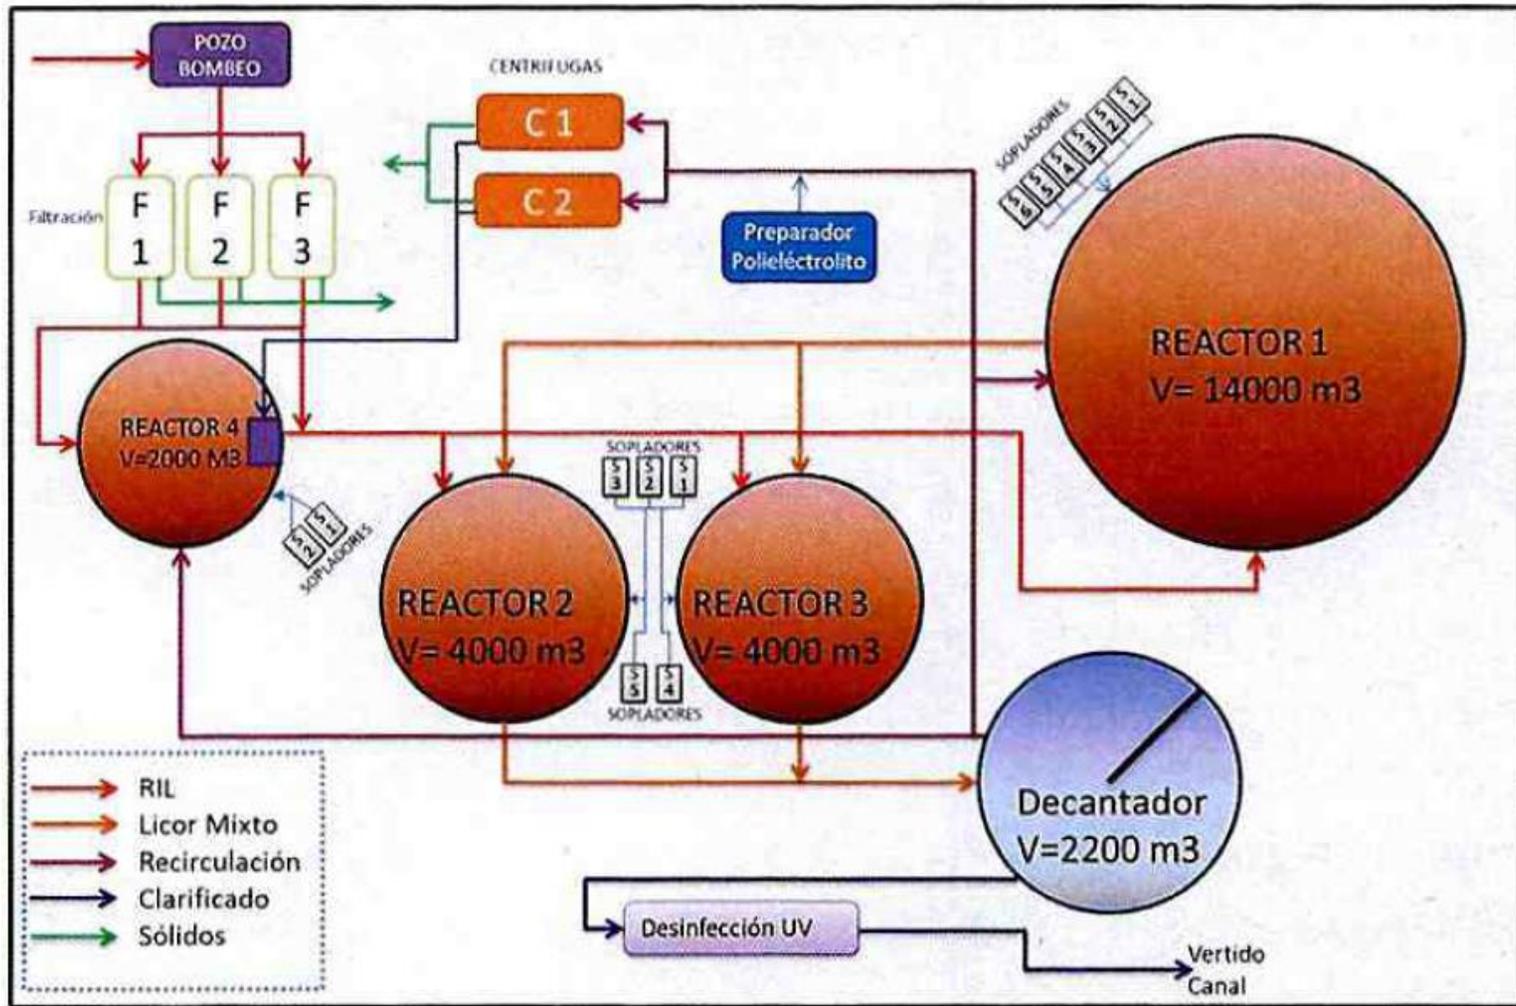
Figura 5

- c. Según la RCA N°465/2013, el sistema de tratamiento de Aconcagua Foods S.A. considera 3 reactores biológicos con una capacidad total de 22.000 m³ de tratamiento (ver Figura 5).

- h. Con esta nueva configuración de la PTR, el reactor N°4 conecta por rebalse con el reactor N°1 (reactor principal) y se constata que existen dos sopladores para este nuevo reactor de prueba.

Descripción del medio de prueba: Diagrama de flujo PTR incluyendo en la configuración el reactor N°4. Fuente: Entregado por el titular en recurso de reposición de fecha 05 de febrero de 2020.

- d. El titular indica que con fecha 01 de febrero se habilitó un cuarto reactor biológico. Lo anterior se realizó a través de la habilitación de infraestructura en desuso (estanque existente) como reactor o estanque aerobio, reinstalándole difusores de membrana en la parte inferior.

- e. El nuevo reactor incorporó 2.000 m³ adicionales, y su objetivo fue direccionar una parte del afluente que llega a la Planta de Tratamiento de Riles para distribuir la carga recibida hoy en un 100% por el reactor N°1, liberando a este último para mejorar sus condiciones de trabajo y tratando una fracción de forma independiente, en condiciones más favorables y controladas para este tipo de RIL.

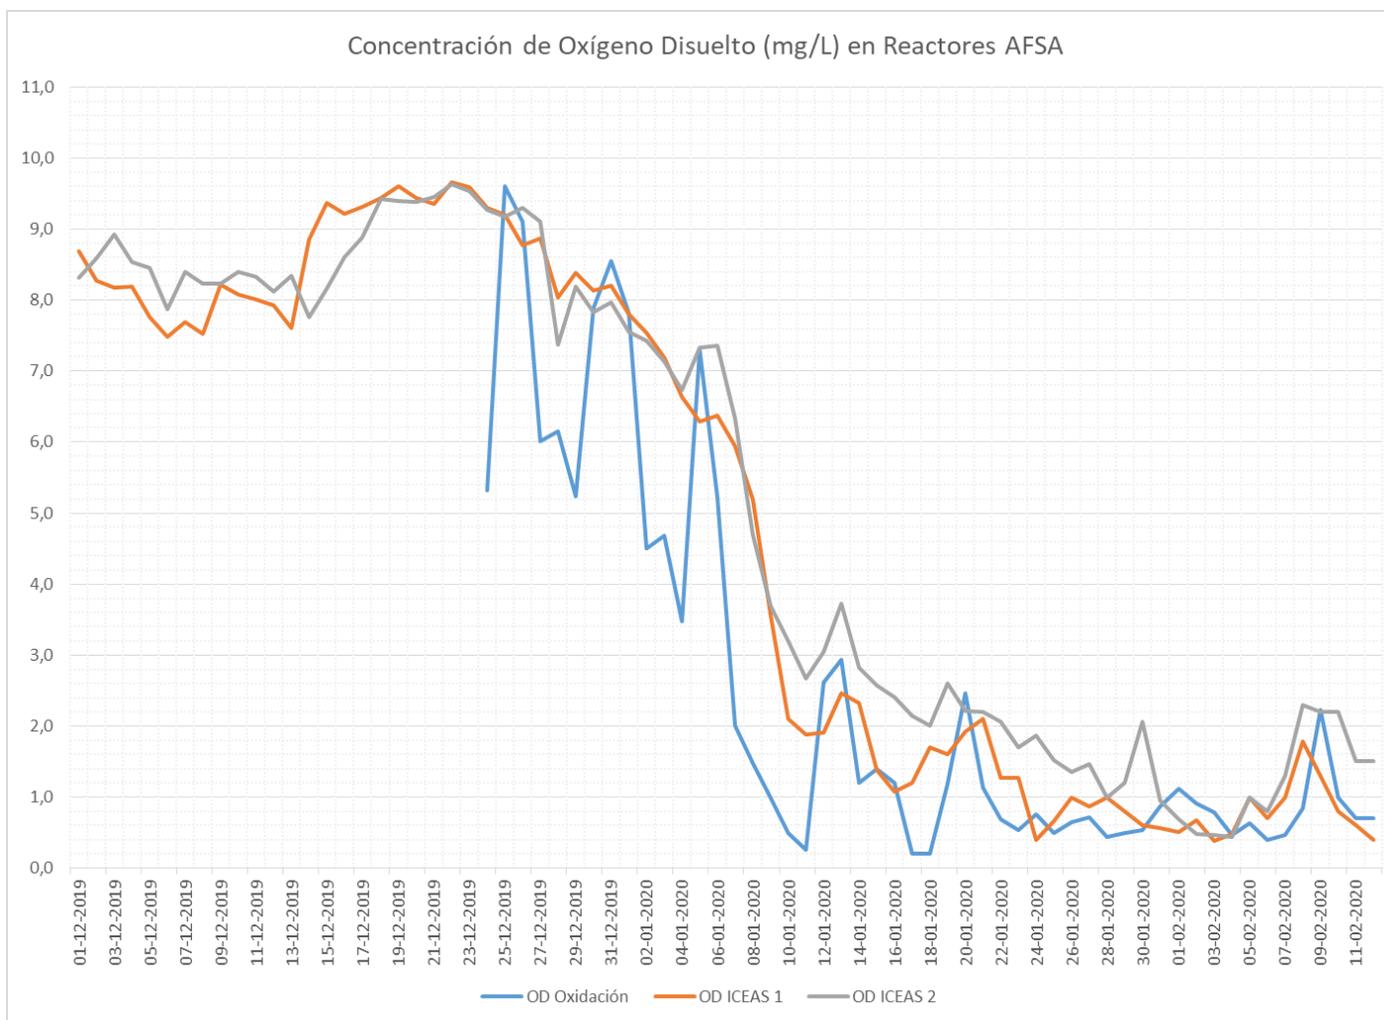
Figura 6

- e. Los registros entregados dan cuenta de los niveles de Sólidos Sedimentables, Sólidos Suspendidos Totales y Oxígeno Disuelto en el reactor N°1 (principal), reactor N°2 (ICEAS 1) y reactor N°3 (ICEAS 2), desde el 01 de diciembre de 2019 al 12 de febrero de 2020 (ver figura 6). En dicha figura, es posible apreciar que el día de la falla del equipo soplador y los días posteriores se llegó a un nivel de 0,2 mg/L de Oxígeno Disuelto en el reactor principal. Sin embargo, los datos muestran que la disminución de los niveles de Oxígeno Disuelto en dicho reactor se presentan a partir del 08 de enero de 2020, verificándose niveles de 0,5 - 0,3 mg/L con fecha 10 de enero de 2020, 9 días antes de la contingencia reportada, por tanto los problemas de oxigenación en el reactor aerobio habrían iniciado de manera previa a la contingencia reportada.

- f. Cabe mencionar que la bibliografía del Tratamiento de Aguas Residuales^a indica que la concentración mínima de oxígeno disuelto en el tanque de aireación se debe mantener en 1,0 - 2,0 mg/L de Oxígeno disuelto, aunque en algunos casos (sistemas con nitrificación) puede estar entre 2 - 4 mg /L. Valores superiores a 4 mg/L apenas mejoran la operación pero aumentan considerablemente los costos de operación.

Descripción del medio de prueba: Evolución de la concentración de Oxígeno disuelto en reactores de Aconcagua Foods.

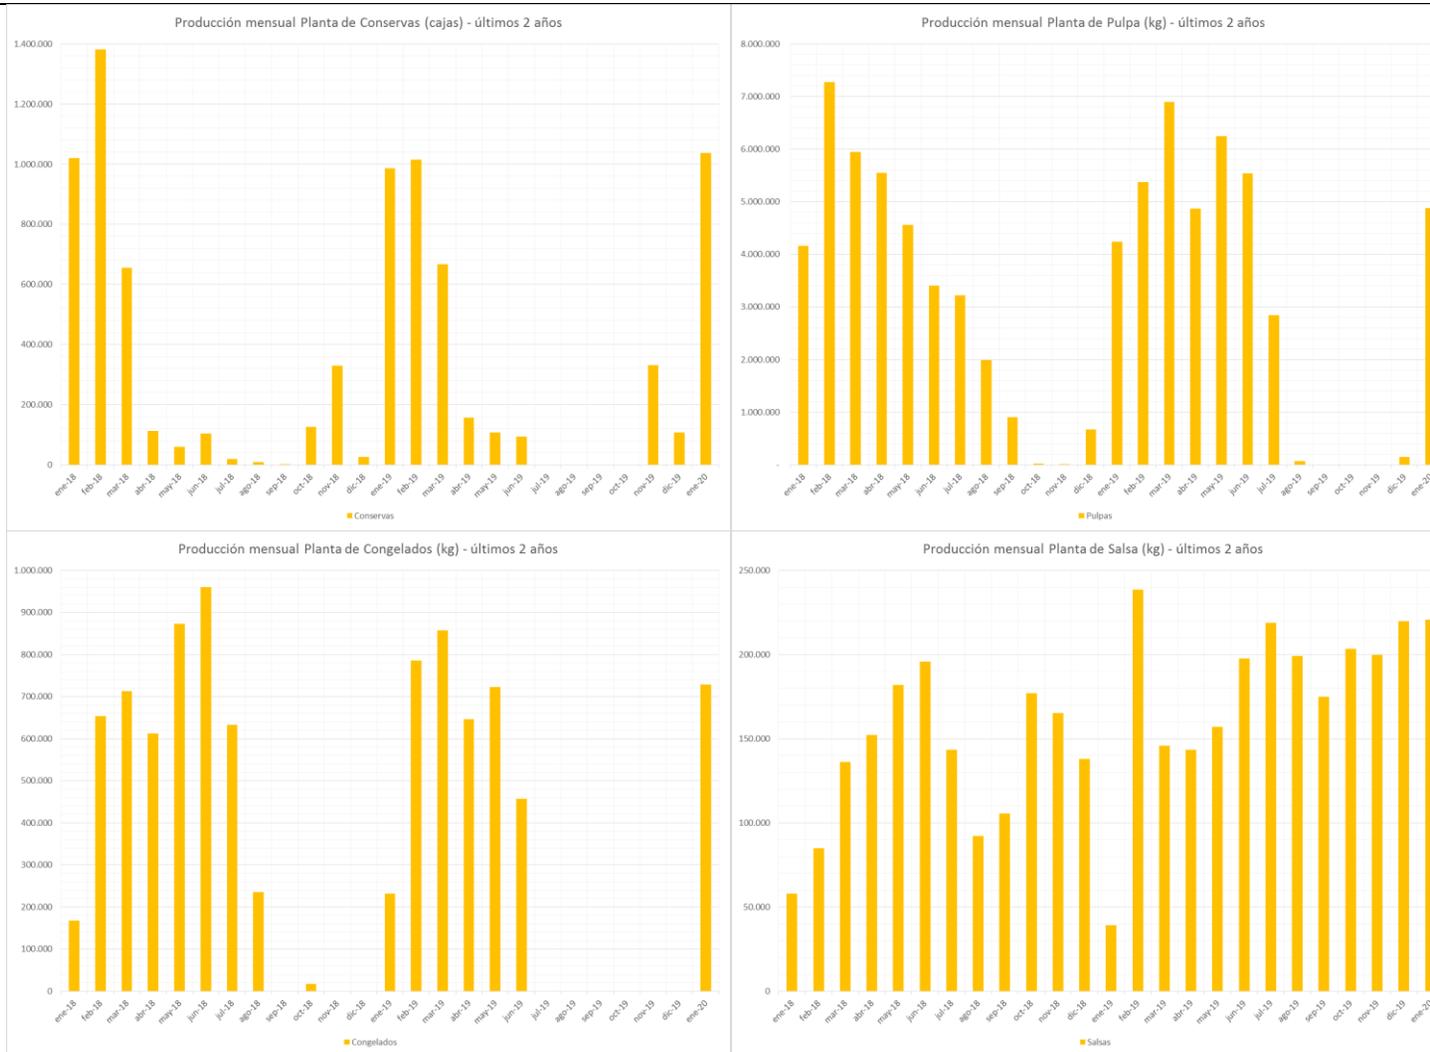
Figura 7

- c. En la figura 7 es posible visualizar además, que cada año hay un importante aumento de producción en el mes de enero respecto del mes de diciembre del año anterior en las planta de Conserva y Pulpa, las que son las líneas que más aportan al RIL de ingreso a la PTR, lo que representa un aumento relevante de la carga orgánica al tratamiento aerobio en un lapso muy acotado de tiempo.

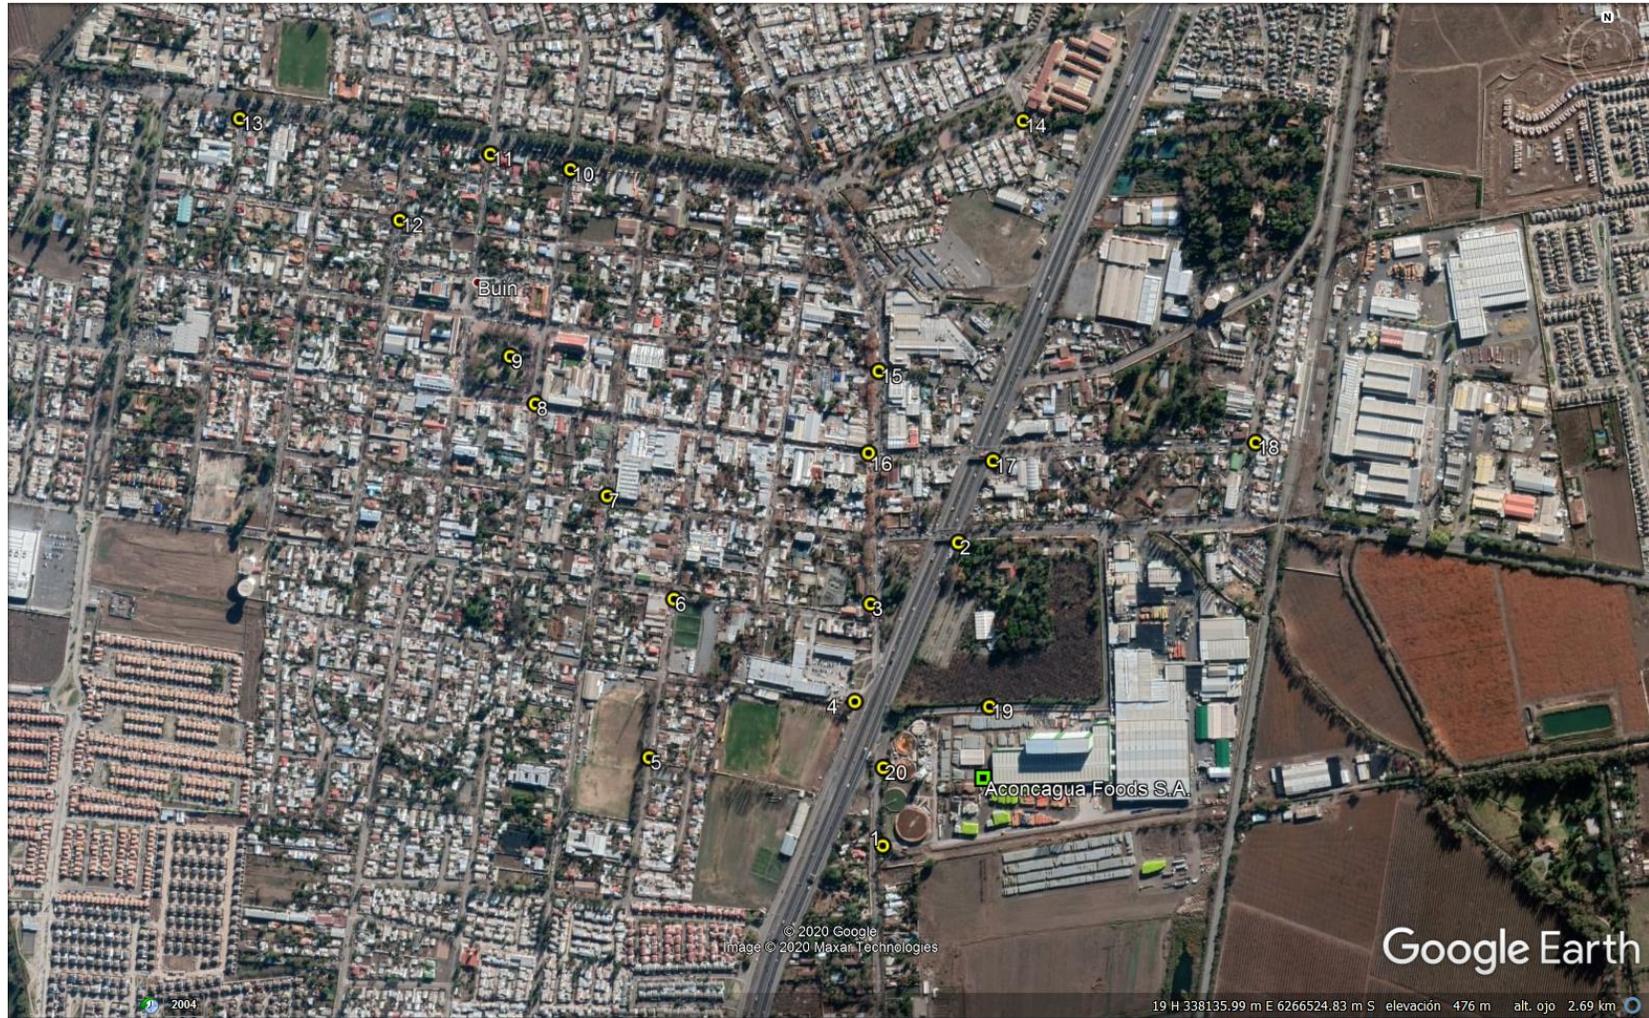
Figura 8

Descripción del medio de prueba: Resumen de los resultados de medición de olor, calificados como ofensivos.

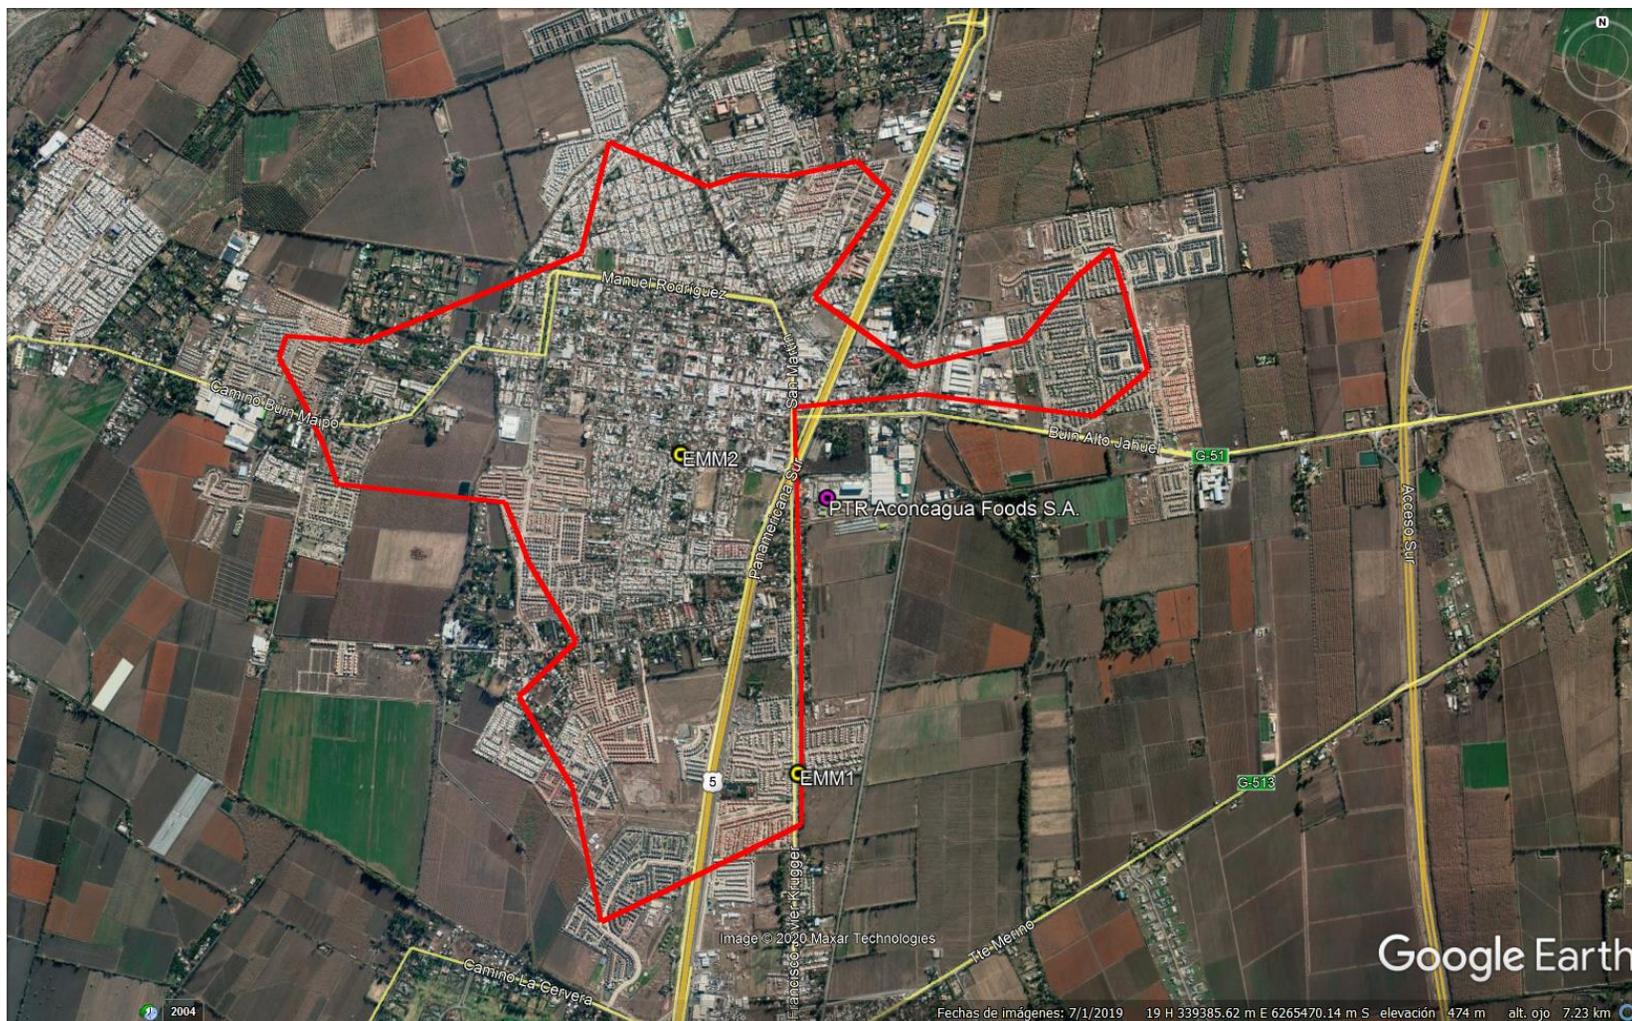
Figura 9

Descripción del medio de prueba: Ubicación espacial de la PTR de Aconcagua Foods y los sensores de ácido sulfhídrico. En rojo el perímetro de ubicación de los reclamos recibidos en la SMA.

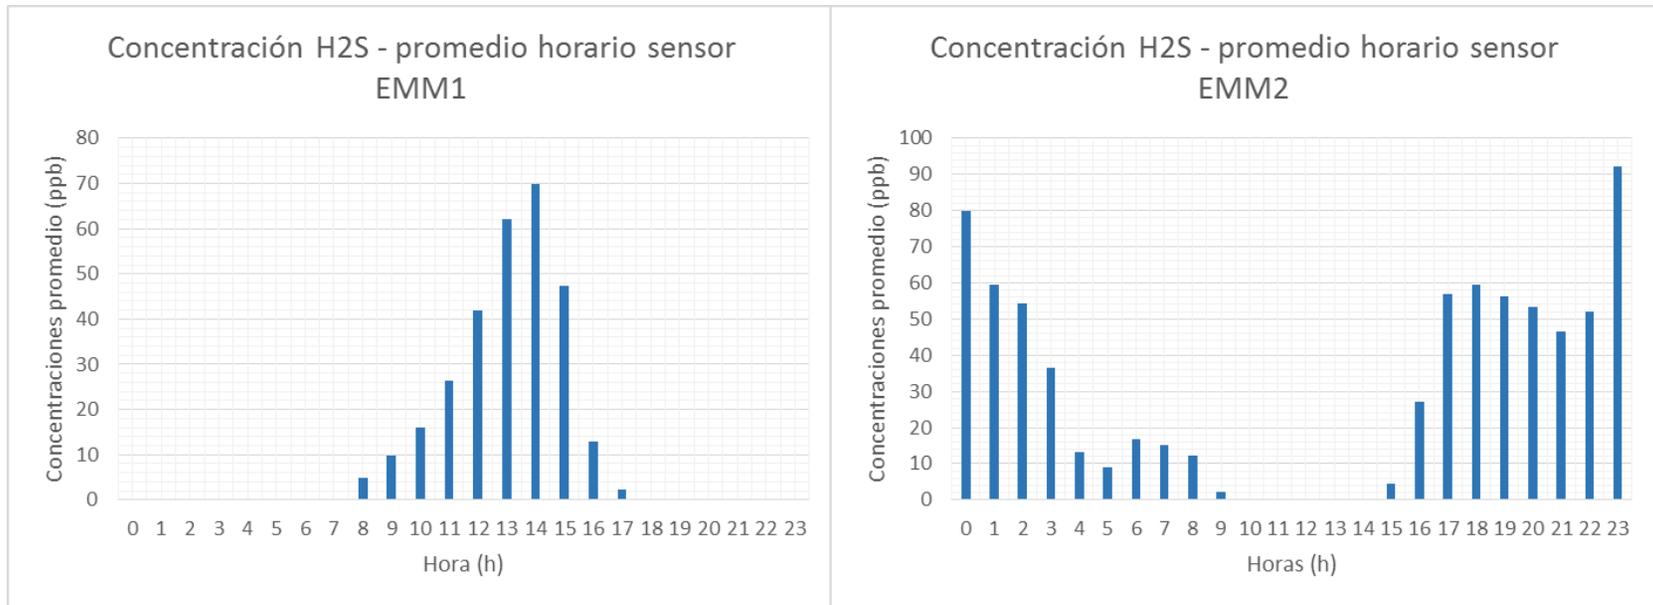
Figura 10

Descripción del medio de prueba: Distribución horaria de detección de ácido sulfhídrico en sensores SMA.

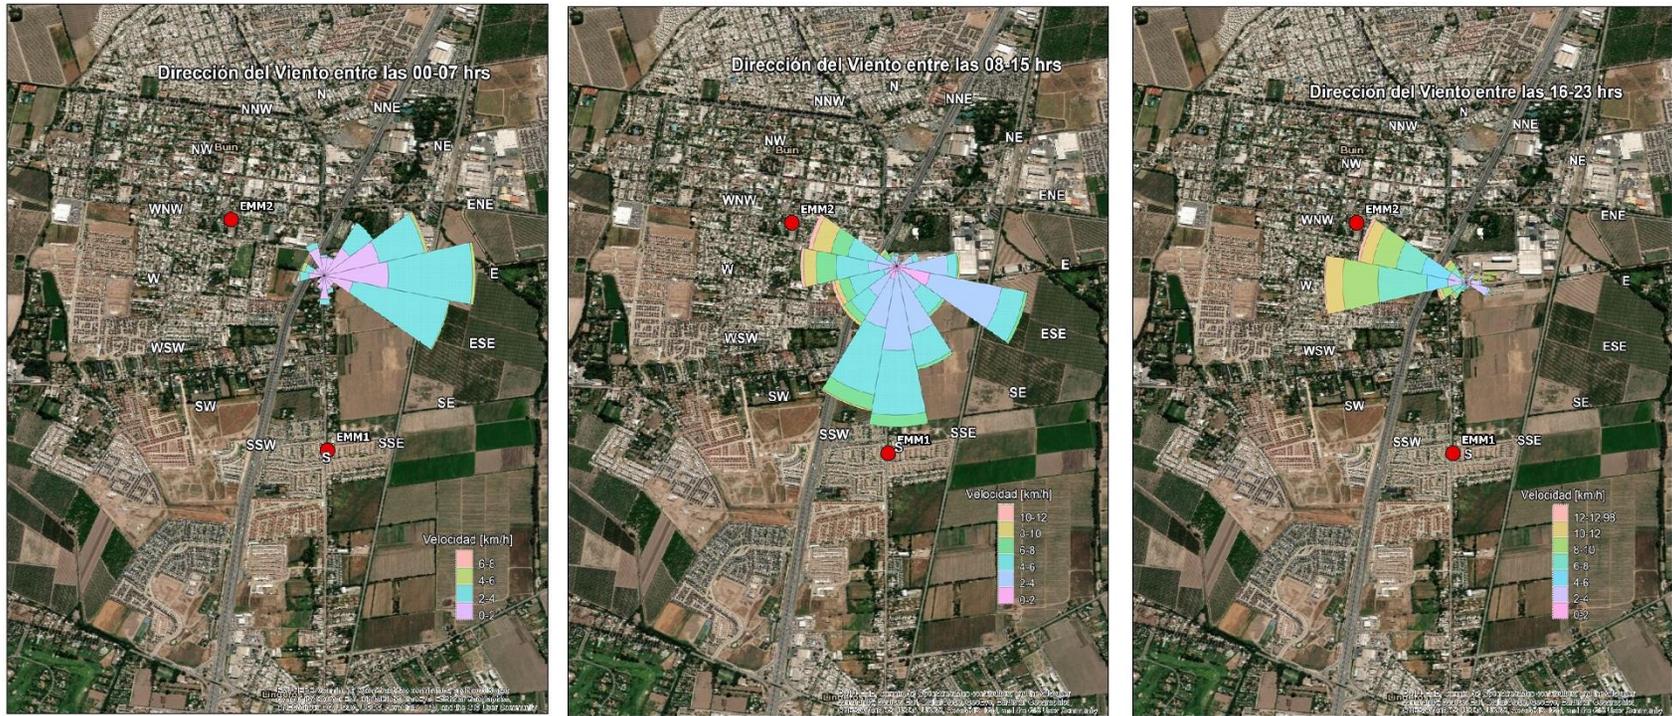
Figura 11

Descripción del medio de prueba: Dirección dominante del viento en Buin, según horario: a. 00 a 07 hrs.; b. 08 a 15 hrs.; c. 16 a 23 hrs.
