INFORME TÉCNICO DE FISCALIZACIÓN AMBIENTAL

TERMINAL MARÍTIMO COPEC QUINTERO TPI

DFZ-2019-2451-V-PPDA

OCTUBRE - DICIEMBRE 2019

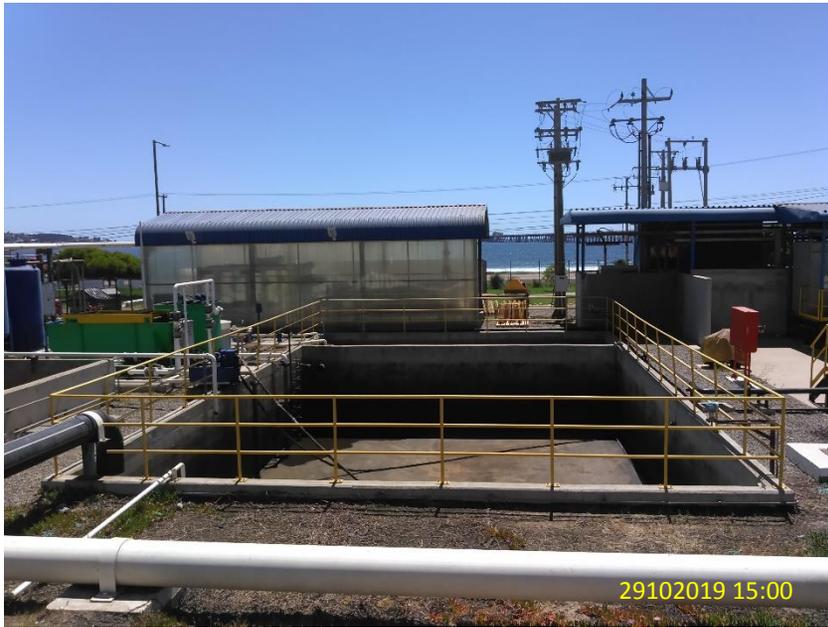
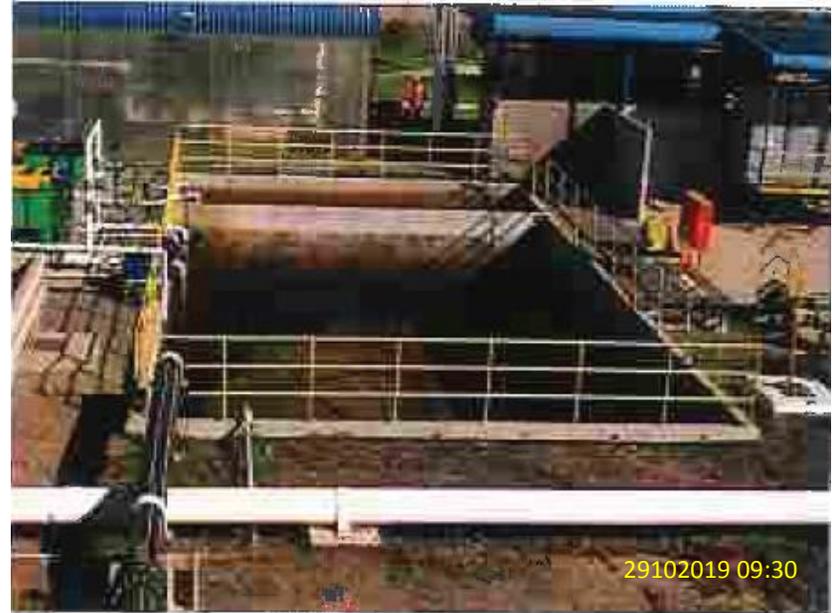
Hecho (s): a. Se realizaron las actividades de fiscalización los días en que la SEREMI de Medio Ambiente, emitió el pronóstico Meteorológico de acuerdo a Res. Ex N° 1/2019 (Anexo N° 2) b. Se constató en las inspecciones a terreno, realizadas los días 18 de octubre y 20 de diciembre de 2019, que tanto la Cámara 300 como Separadores API 201 y 204, se encontraban encarpados completamente, y sin recepción de drenajes desde tanques asociados, los cuales se evidencian en los registros fotográficos capturados en las inspecciones. (Anexo N° 4) c. Cabe señalar, que para el 18 de octubre hubieron 8 horas de Mala ventilación (Entre las 00:00 y 07:59 horas) y 5 horas de Regular ventilación; y para el día 20 de diciembre, 10 horas de Mala ventilación (Entre las 00:00 y 09:59 horas) y 4 horas de Regular ventilación. d. No obstante, durante la inspección realizada el 29 de octubre, se evidenció que la Cámara API 300 se encontraba sin su cubierta instalada, observando en su interior agua acumulada en un punto acotado, la cual recibía aporte por goteo desde cañería. Se observa misma situación indicada de la cámara, según registros fotográficos capturados y reportados por el titular en plataforma digital. (Ver fotografías N° 1 y N° 2)

Fotografía 1	Fecha: 29-10-2019		Fotografía 2	Fecha: 29-10-2019	
Coordenadas UTM DATUM WGS84 HUSO 19H	Norte: 6.370.529 (m)	Este: 266.129 (m)	Coordenadas UTM DATUM WGS84 HUSO 19H	Norte: 6.370.529 (m)	Este: 266.129 (m)
Descripción del medio de prueba: Registro fotográfico de cubierta en cámara 300, sin cubierta y vaciada, capturado en inspección, planta efuentes TPI.			Descripción del medio de prueba: Registro fotográfico de cubierta en cámara 300, capturado por titular, y cargado a plataforma SMA.

En relación a la medida de mantener cubierto el separador API Cámara 300 en un 100% con cubierta impermeable que evite las emisiones de COVs, se solicita al Titular en futuros reportes incluir registros fotográficos (con indicación de fecha y hora) que evidencien de la cobertura de dicha cámara, que den cuenta de todo el período en que hayan sido pronosticadas condiciones de mala y regular ventilación, cuando corresponda.

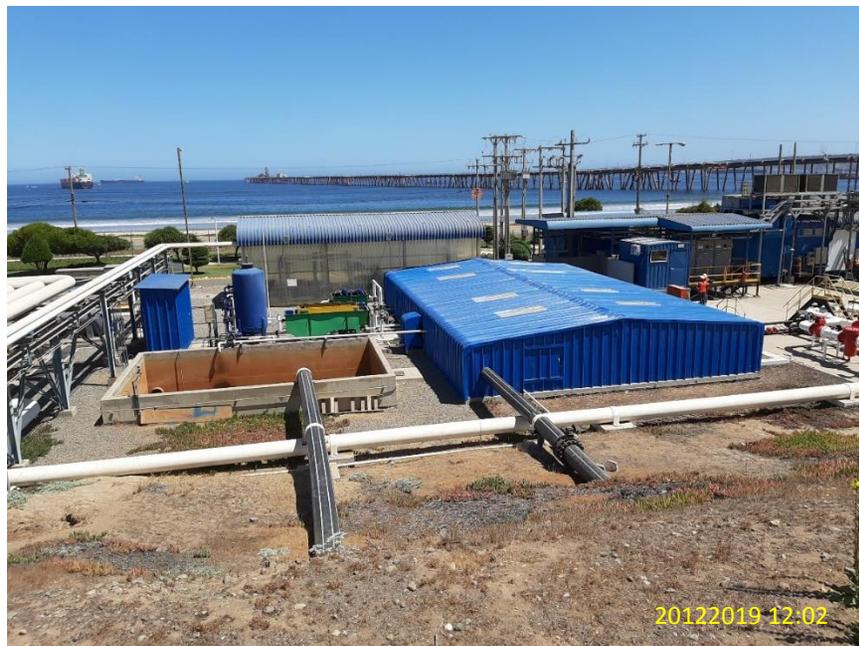
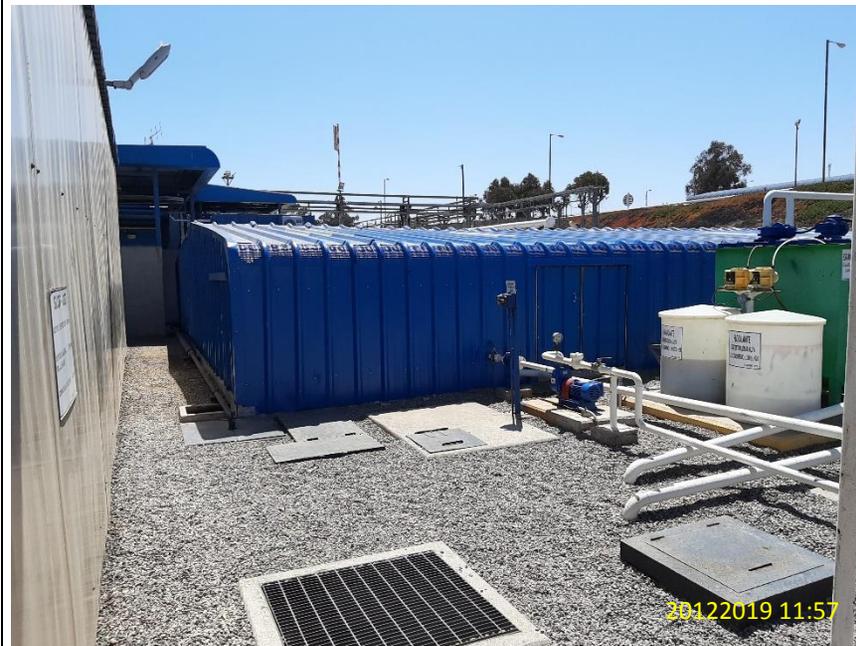
- k. En la inspección del 20 de diciembre de 2019, se constató que se encontraba implementada sobre la cámara API 300 una cubierta permanente, la cual correspondía a una estructura rígida (tipo galpón) y con escotillas laterales, reemplazando a la carpeta de lona existente anteriormente en el terminal. (Fotografías N° 3 y N° 4)

Fotografía 3	Fecha: 20-12-2019		Fotografía 4	Fecha: 20-12-2019	
Coordenadas UTM DATUM WGS84 HUSO 19H	Norte: 6.370.529 (m)	Este: 266.129 (m)	Coordenadas UTM DATUM WGS84 HUSO 19H	Norte: 6.370.529 (m)	Este: 266.129 (m)
Descripción del medio de prueba: Vista panorámica, de nueva cobertura rígida implementada sobre cámara API 300, planta efluentes del Terminal COPEC TPI.			Descripción del medio de prueba: Registro fotográfico de cubierta rígida con compuertas, instalada sobre cámara 300, planta de efluentes.

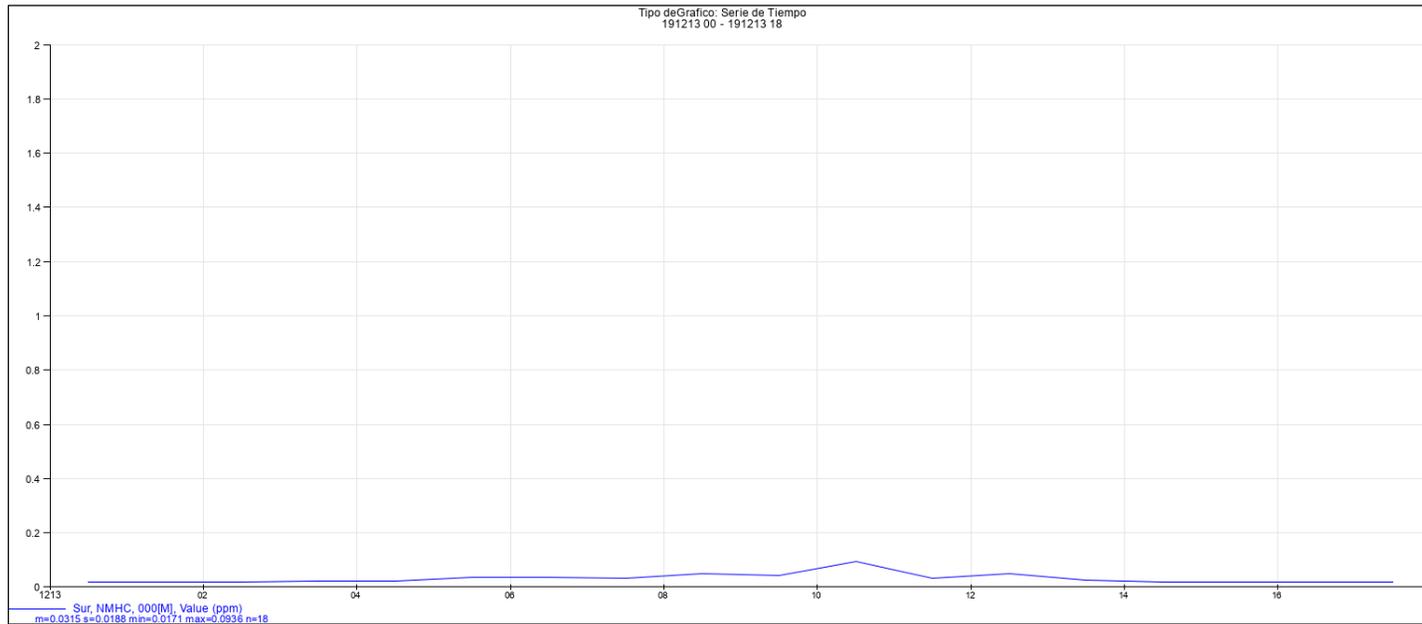
Imagen 1

- e. En este sentido, se verificaron las concentraciones de Hidrocarburos No Metánicos (HCNM) en estaciones de monitoreo de “Sur” y “Centro de Quintero”, las que registraron niveles bajo los 0,2 ppm, por lo que se evidenciaron que no generaron efectos ambientales sobre la calidad del aire para mencionada fecha. (Imágenes 1 y 2)

Registros gráficos, de niveles de concentración horarios de Hidrocarburos No Metánicos (HCNM) en estación "Sur", del 13 de diciembre de 2019.

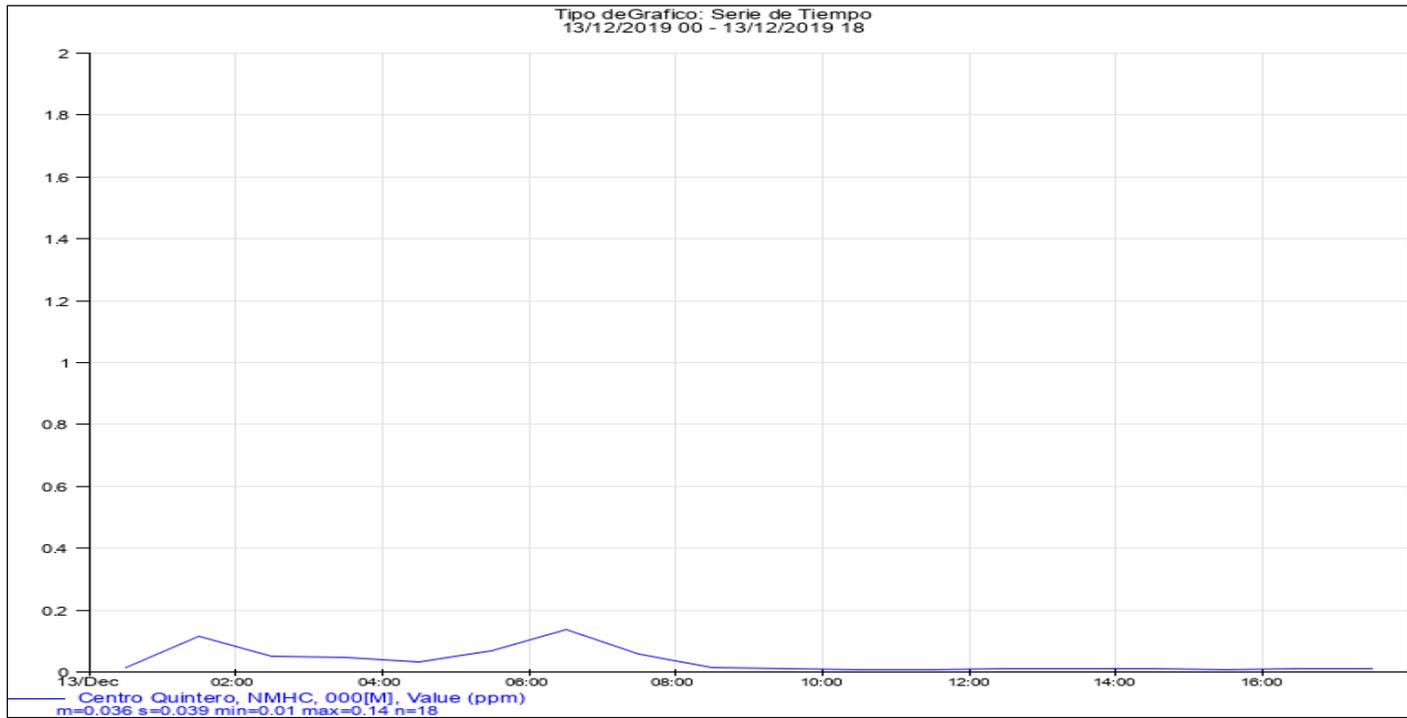
Imagen 2

Registros gráficos, de niveles de concentración horarios de Hidrocarburos No Metánicos (HCNM) en estación “Centro Quintero”, del 13 de diciembre de 2019.

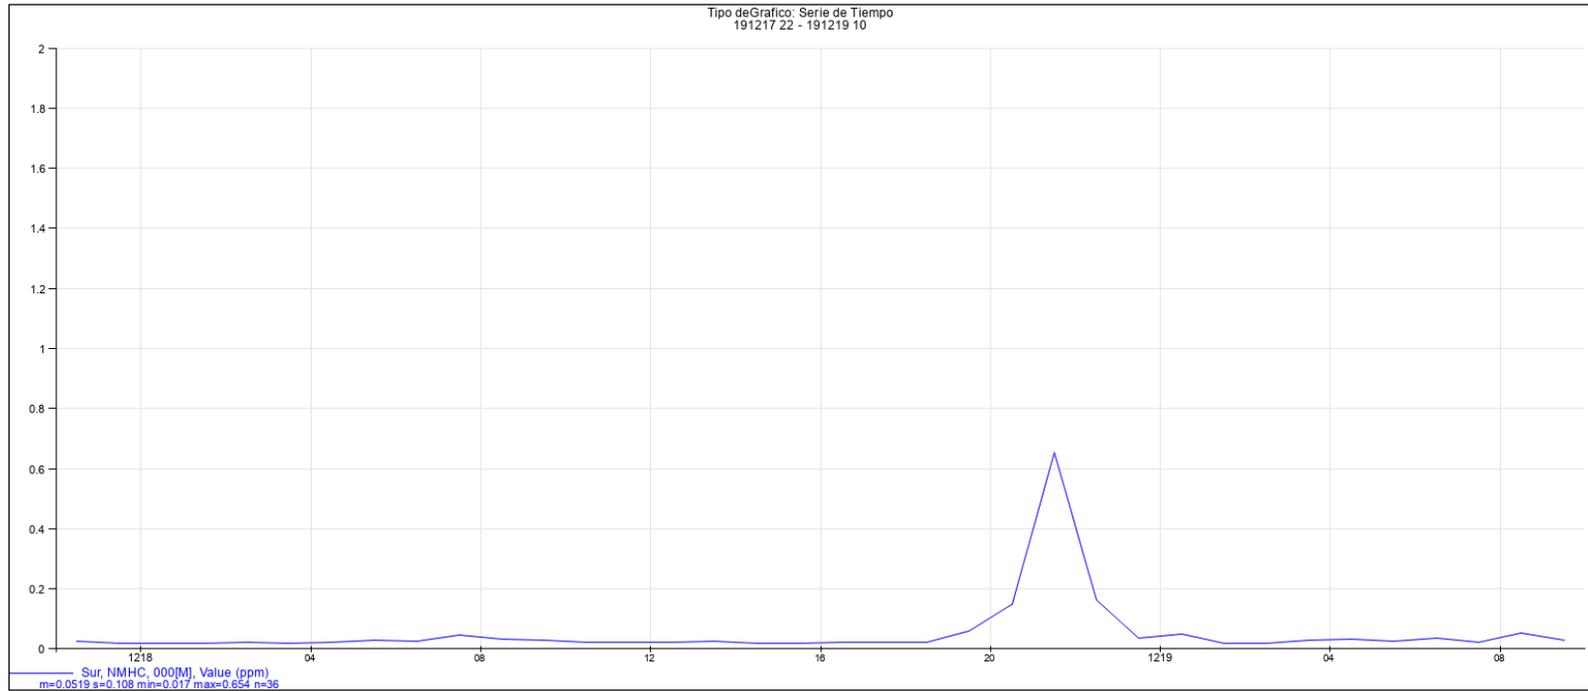
Imagen 3

- g. Respecto a los días 18 de octubre y 20 de diciembre, en que se detectaron operaciones sin reducción de flujo, se analizaron las concentraciones de Hidrocarburos No Metánicos (HCNM) en Estación Sur y Estación Centro Quintero. (Imágenes 3 a 6)

- h. Para el 18 de octubre, se evidenció que en ambas estaciones no superaron los 1 ppm, con registros máximos de 0,65 ppm en Estación “Sur” (media: 0,05 ppm) y 0,78 ppm en estación “Centro de Quintero” (media: 0,1 ppm). Para el día 20 de diciembre, se registraron niveles promedios de 0,03 ppm en Estación Sur y 0,04 ppm en Estación Centro de Quintero; por lo tanto, se pudo evidenciar que producto de las transferencias referidas no se generó algún efecto sobre la calidad del aire.

Registros gráficos, de niveles de concentración horarios de Hidrocarburos No Metánicos (HCNM) en estación "Sur", entre las 22:00 h del 17 de octubre y las 10:00 h del 19 de octubre de 2019.

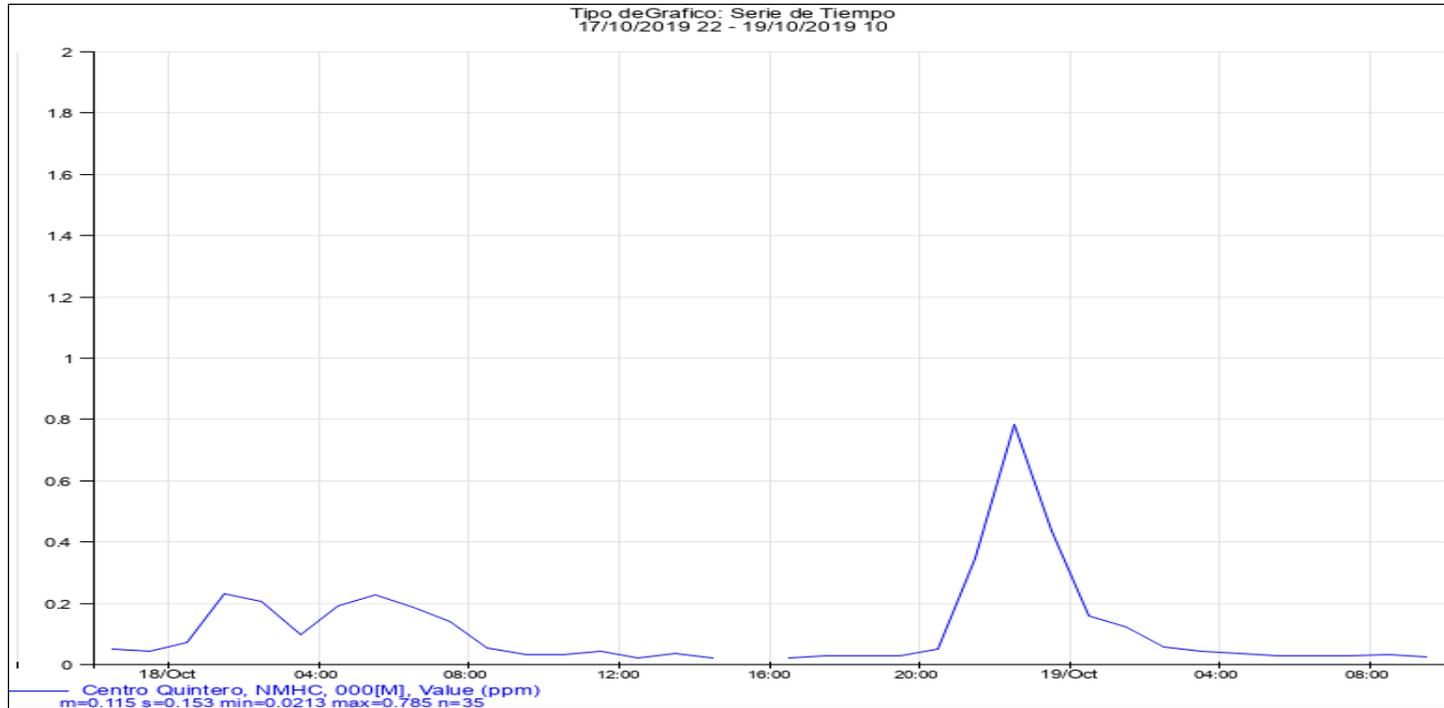
Imagen 4

Registros gráficos, de niveles de concentración horarios de Hidrocarburos No Metánicos (HCNM) en estación “Centro Quintero”, entre las 22:00 h del 17 de octubre y las 10:00 h del 19 de octubre de 2019.

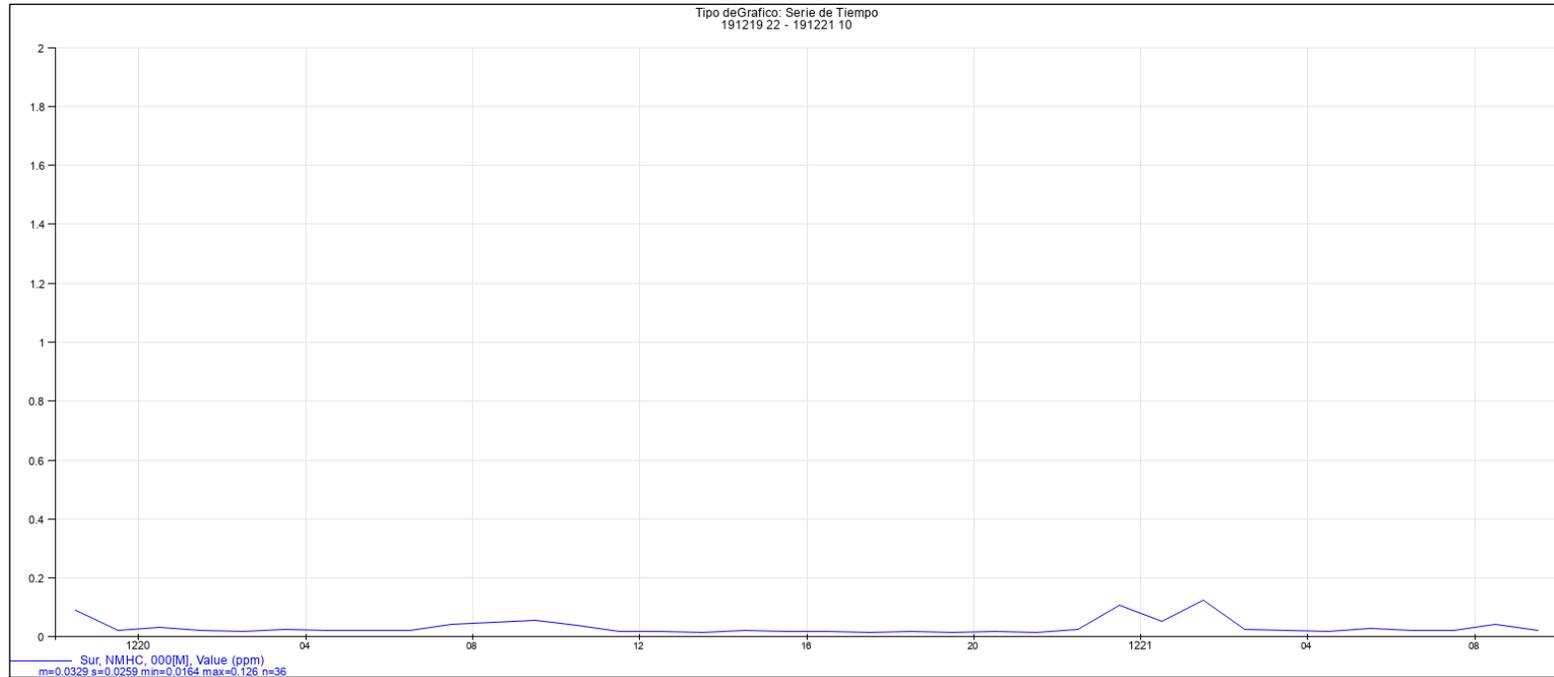
Imagen 5

Registros gráficos, de niveles de concentración horarios de Hidrocarburos No Metánicos (HCNM) en estación "Sur", entre las 22:00 h del 19 diciembre y 10:00 h del 21 de diciembre de 2019.

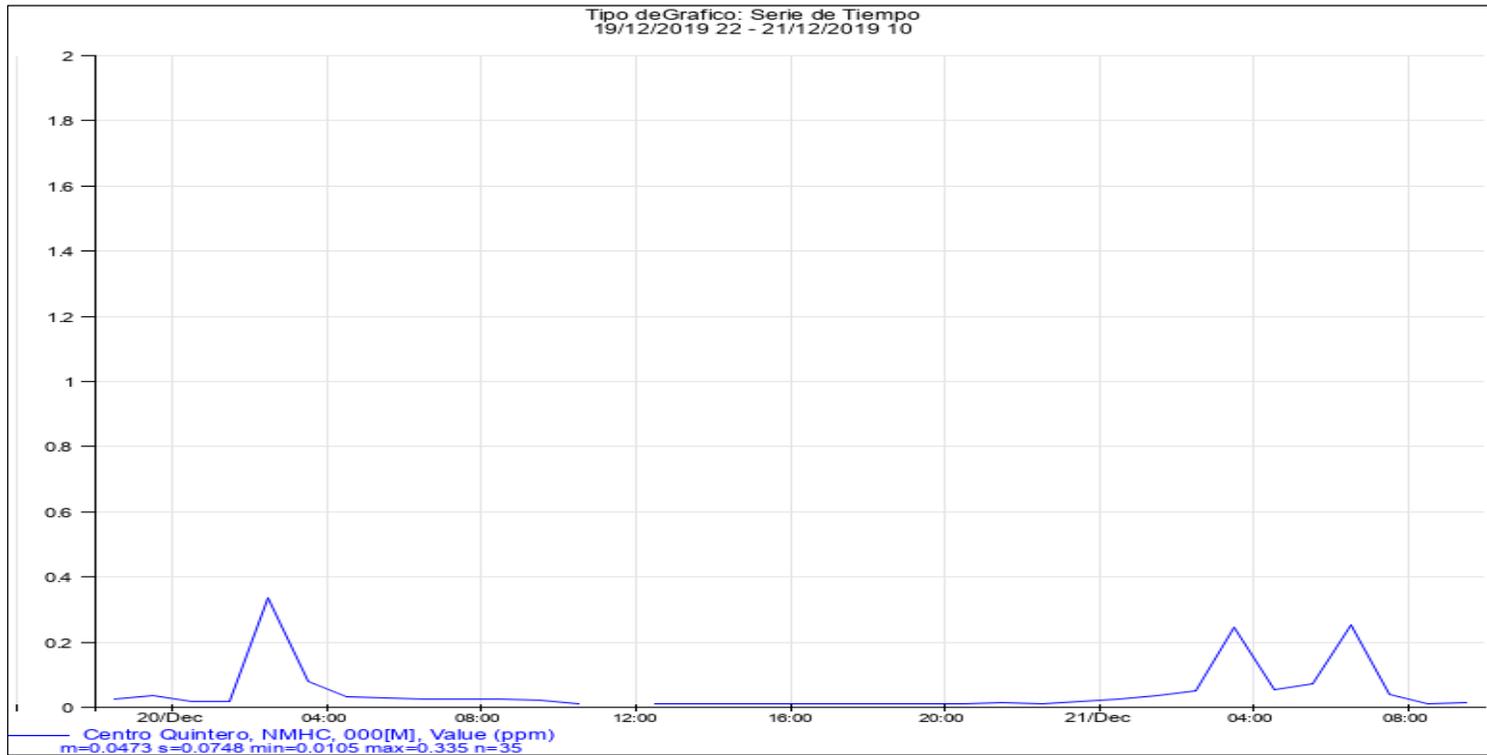
Imagen 6

Registros gráficos, de niveles de concentración horarios de Hidrocarburos No Metánicos (HCNM) en estación “Centro Quintero”, entre las 22:00 h del 19 diciembre y 10:00 h del 21 de diciembre de 2019.
