INFORME TECNICO DE FISCALIZACIÓN AMBIENTAL

LEVADURAS COLLICO

DFZ-2020-3118-XIV-PPDA

FUNCIONAMIENTO DE CALDERAS DURANTE EPISODIOS DE PRE - EMERGENCIA

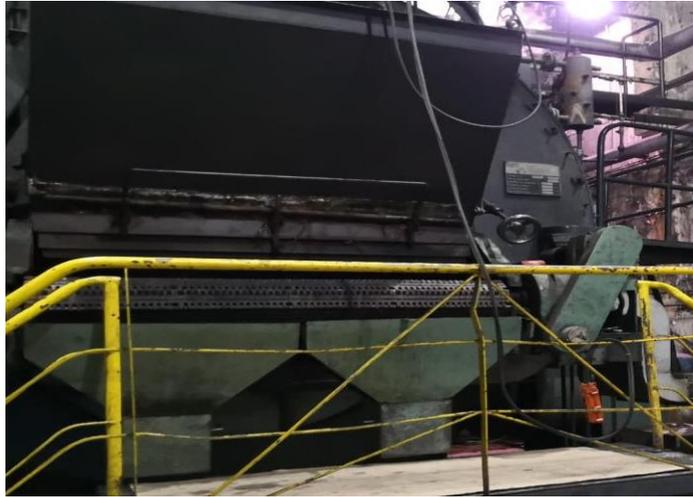
Fotografía 1.

Descripción medio de prueba: Caldera a Carbón, de la instalación Levaduras Collico.

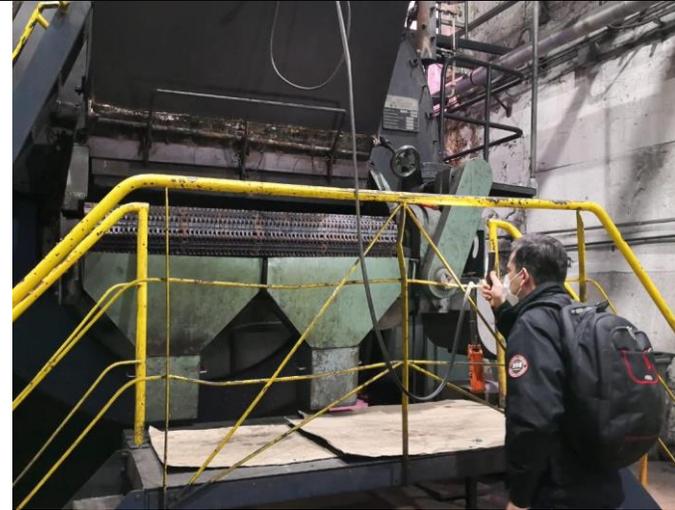
Fotografía 2.

Descripción medio de prueba: Fotografía caldera al momento de la inspección.

En el marco de una actividad de inspección por Programa de fiscalización de PDA de la ciudad de Valdivia año 2020 (Res. Ex. N° 1948/2019 de la SMA), se pudo constatar que, en las dependencias de la Empresa Levaduras Collico S.A., posee una caldera de tipo industrial, en base a carbón, de fabricación Vapor Industrial S.A., año de construcción 1993 y de registro de salud N°163, con una potencia mayor a 75 kWt. Al momento de la inspección la caldera a carbón de la empresa Levaduras Collico S.A. **se encontraban apagada** cumpliendo de esta forma, con D.S. N° 25/2016 MMA con respecto a pre- emergencia ambiental, polígono B, Plan de descontaminación atmosférico para la comuna de Valdivia, según Resolución N°612, de fecha 22 de julio 2020, de la Intendencia de la región de los Ríos.
