INFORME TÉCNICO DE FISCALIZACIÓN AMBIENTAL

Medidas Provisionales

SQM SALAR ATACAMA

DFZ-2020-3458-II-MP

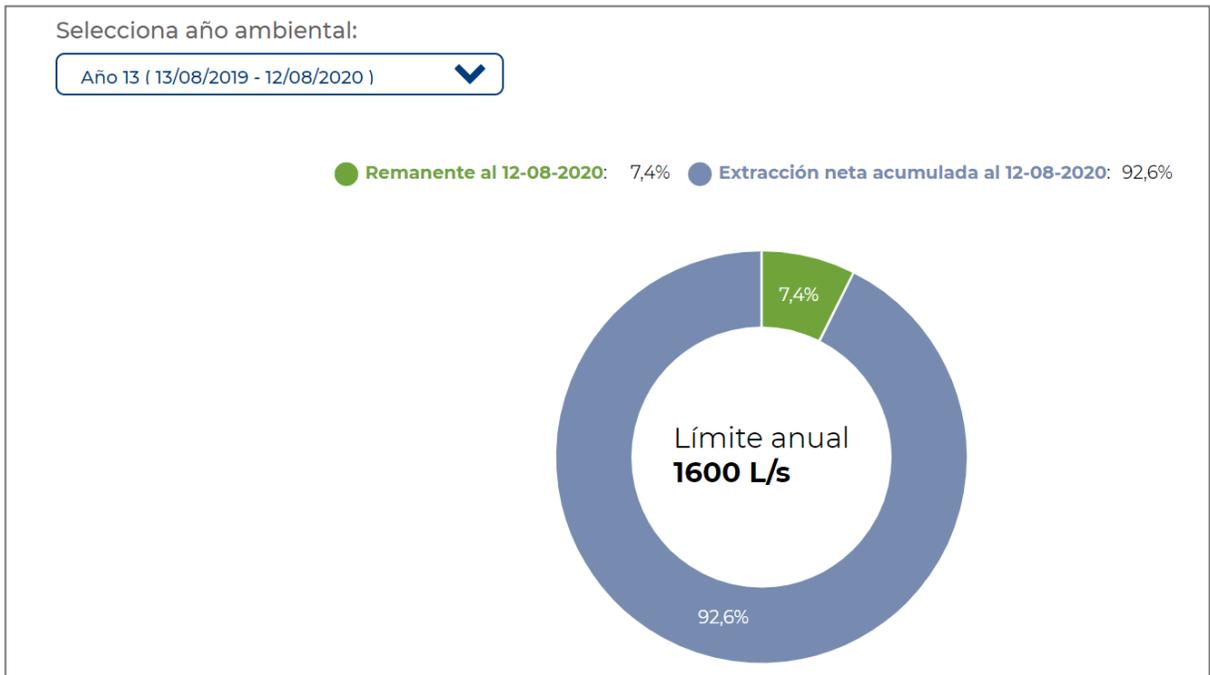
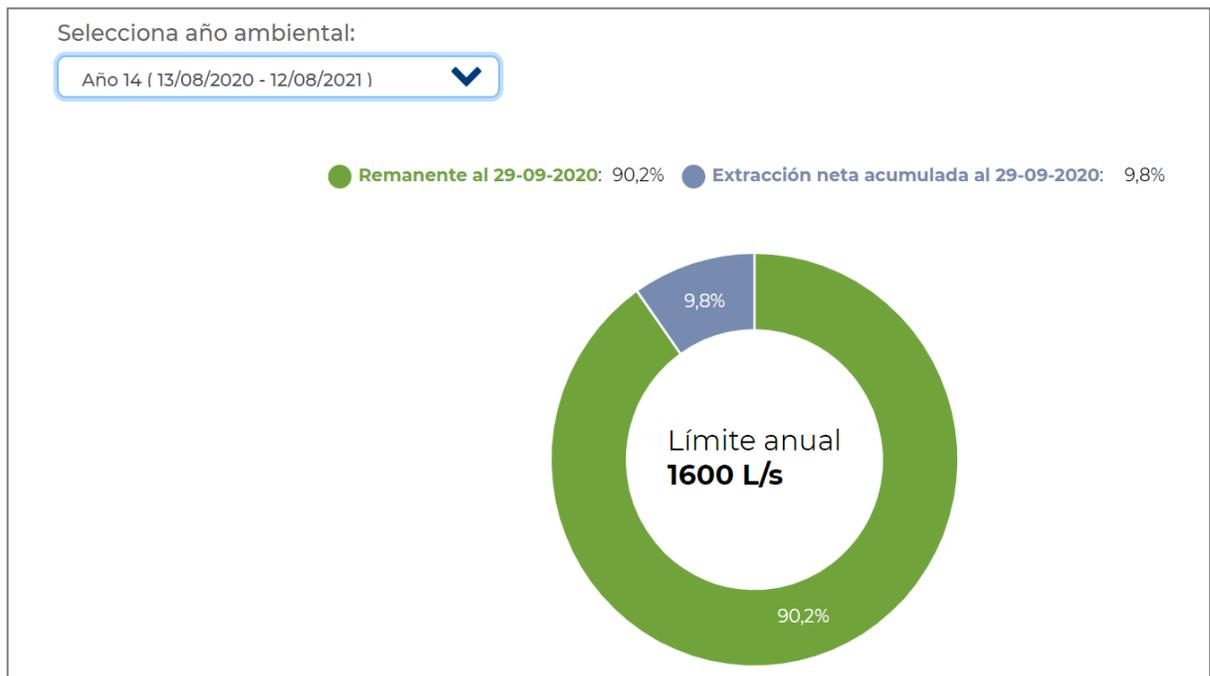
Figura 3

Descripción medio de prueba: Extracciones netas acumuladas de salmuera para: **a)** Año ambiental del 13-08-2019 al 12-08-2020 (ya transcurrido), y **b)** Año ambiental del 13-08-2020 al 12-08-2021 (en curso, siendo la última fecha contabilizada el 29 de septiembre de 2020). Imágenes extractadas de la página web: <http://www.sqmsenlinea.com>.

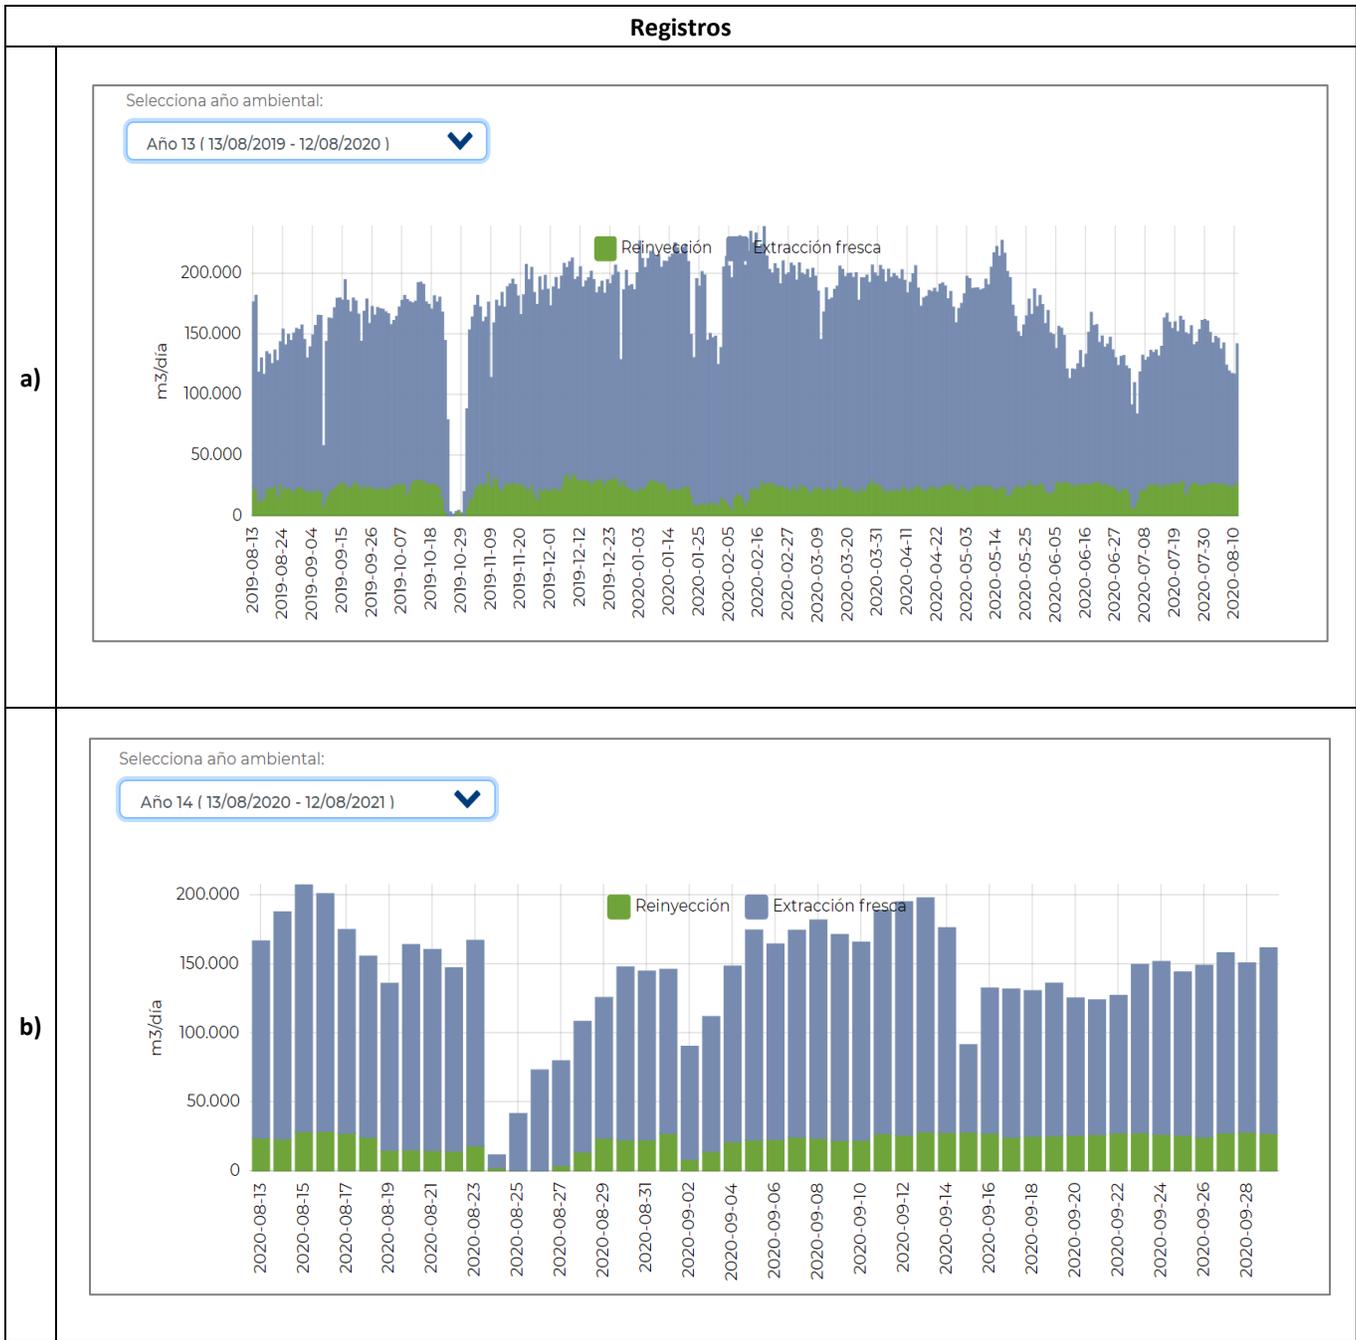
Figura 4

Descripción medio de prueba: Extracciones y reinyecciones diarias de salmuera para: **a)** Año ambiental del 13-08-2019 al 12-08-2020 (ya transcurrido), y **b)** Año ambiental del 13-08-2020 al 12-08-2021 (en curso, siendo la última fecha de la gráfica el 29 de septiembre de 2020). Imágenes extractadas de la página web: <http://www.sqmsenlinea.com>.

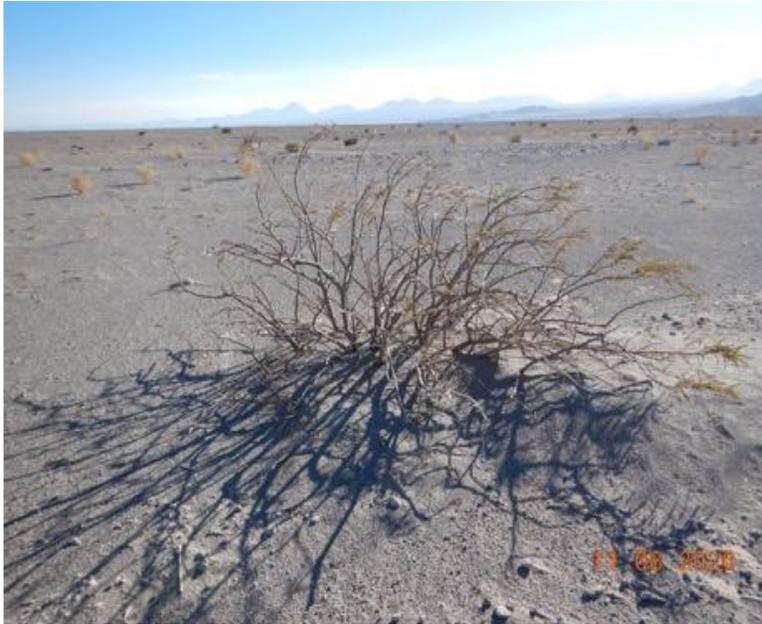
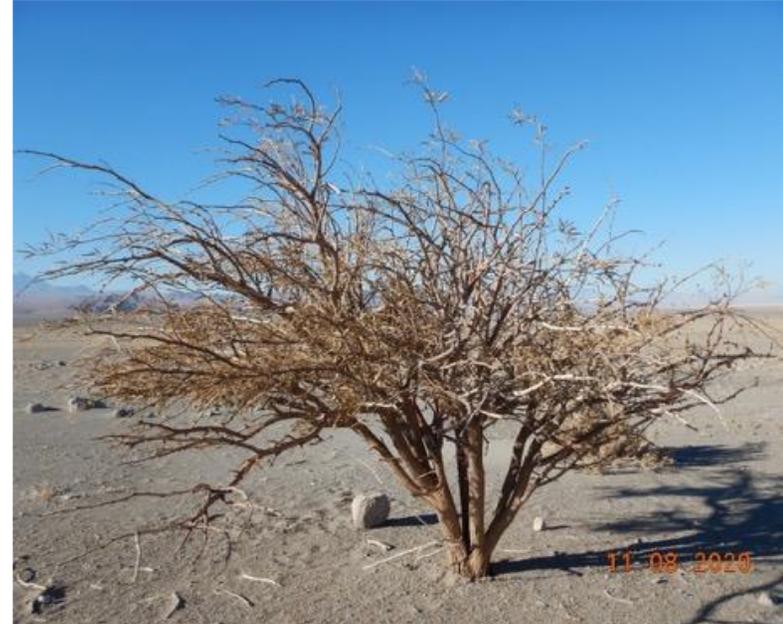
Fotografía 1		Fecha: 11 de agosto de 2020		Fotografía 2		Fecha: 11 de agosto de 2020	
Coordenadas DATUM WGS84 HUSO 19	Norte: 7.409.693 metros	Este: 598.574 metros		Coordenadas DATUM WGS84 HUSO 19	Norte: 7.409.740 metros	Este: 598.449 metros	
Descripción de medio de prueba: Registro fotográfico de la campaña de monitoreo a los algarrobos del sector del pozo Camar 2, periodo agosto/2020. Fotografía extractada del Anexo B1 del Reporte de cumplimiento presentado por SQM Salar S.A.				Descripción de medio de prueba: Registro fotográfico de la campaña de monitoreo a los algarrobos del sector del pozo Camar 2, periodo agosto/2020. Fotografía extractada del Anexo B1 del Reporte de cumplimiento presentado por SQM Salar S.A.

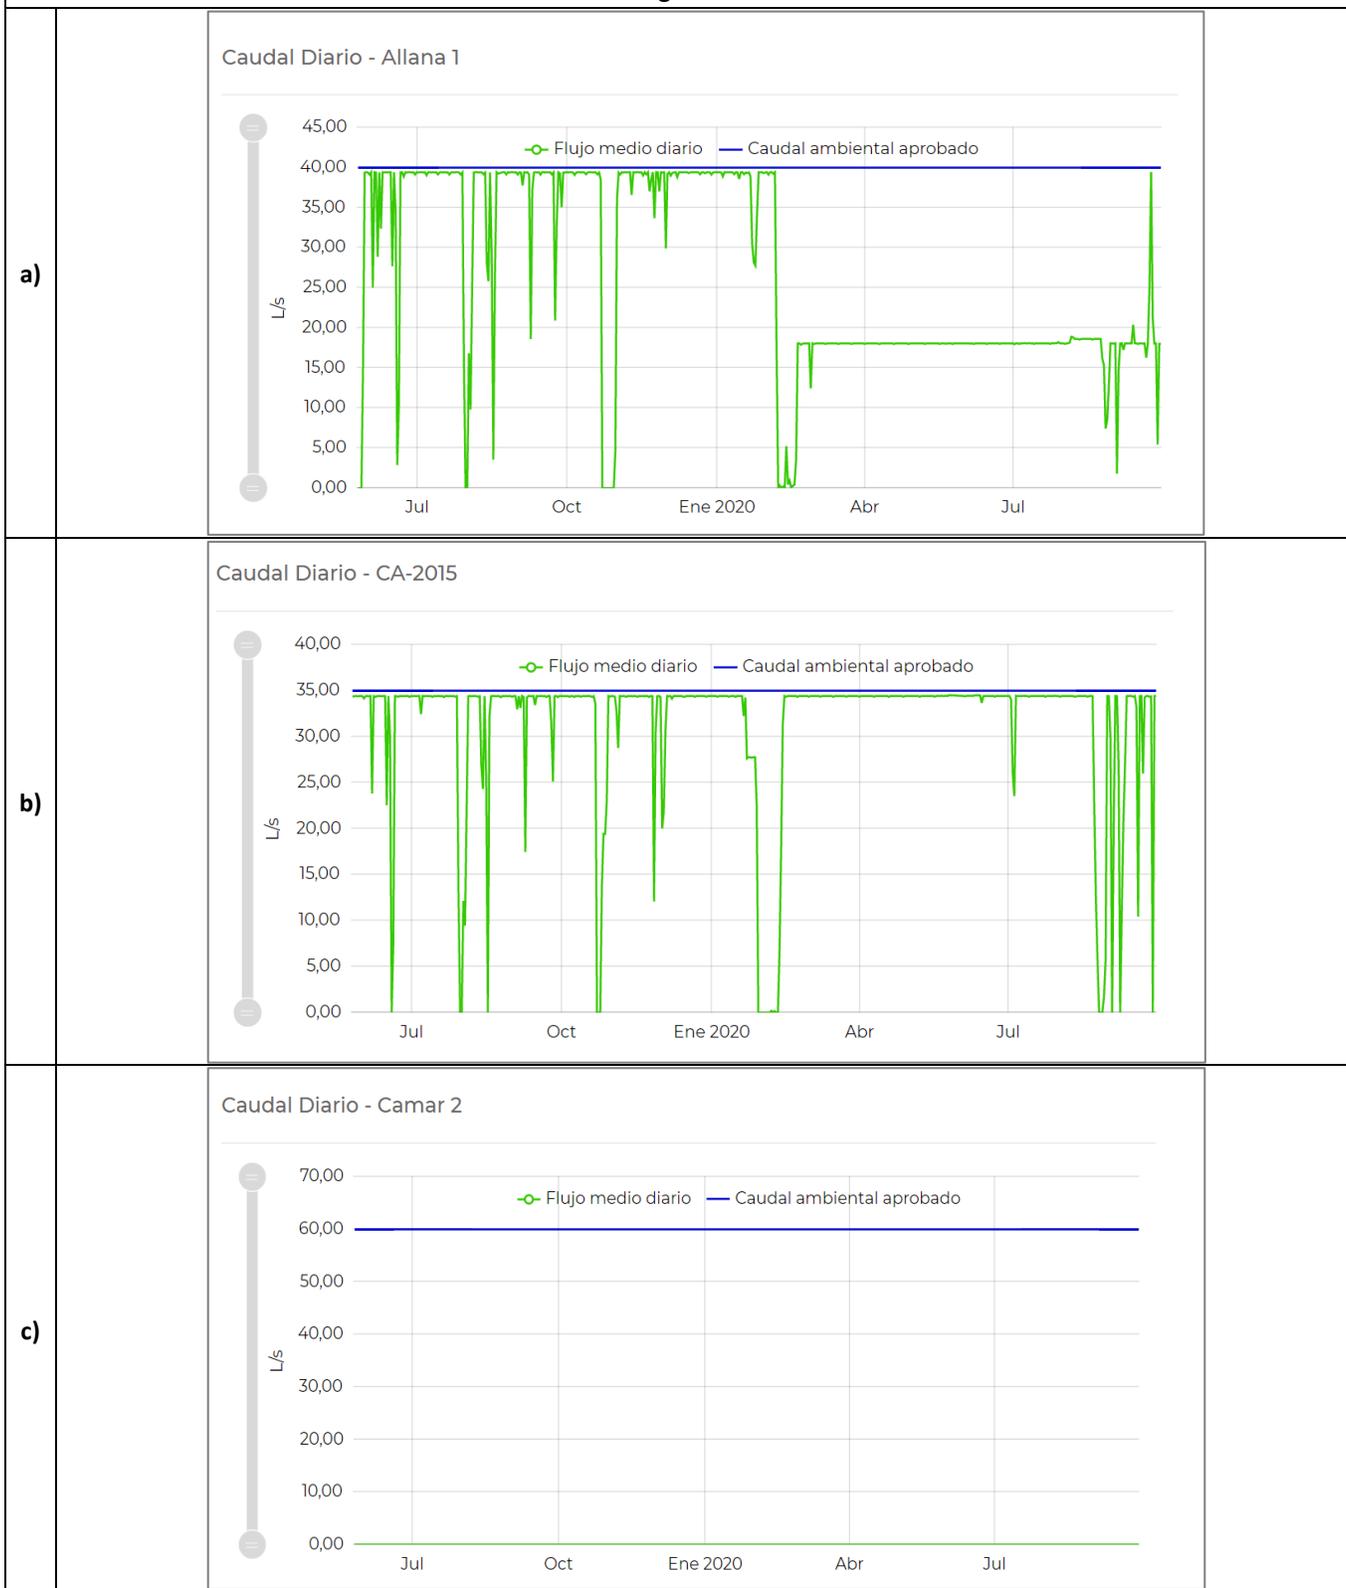
Figura 5

Descripción medio de prueba: Caudales de extracción medios diarios para los pozos de agua industrial, periodo 25 de mayo/2019 – 29 de septiembre/2020: **a)** Allana 1, **b)** CA-2015, y **c)** Camar 2. Imágenes extraídas de la página web: <http://www.sqmsenlinea.com>.

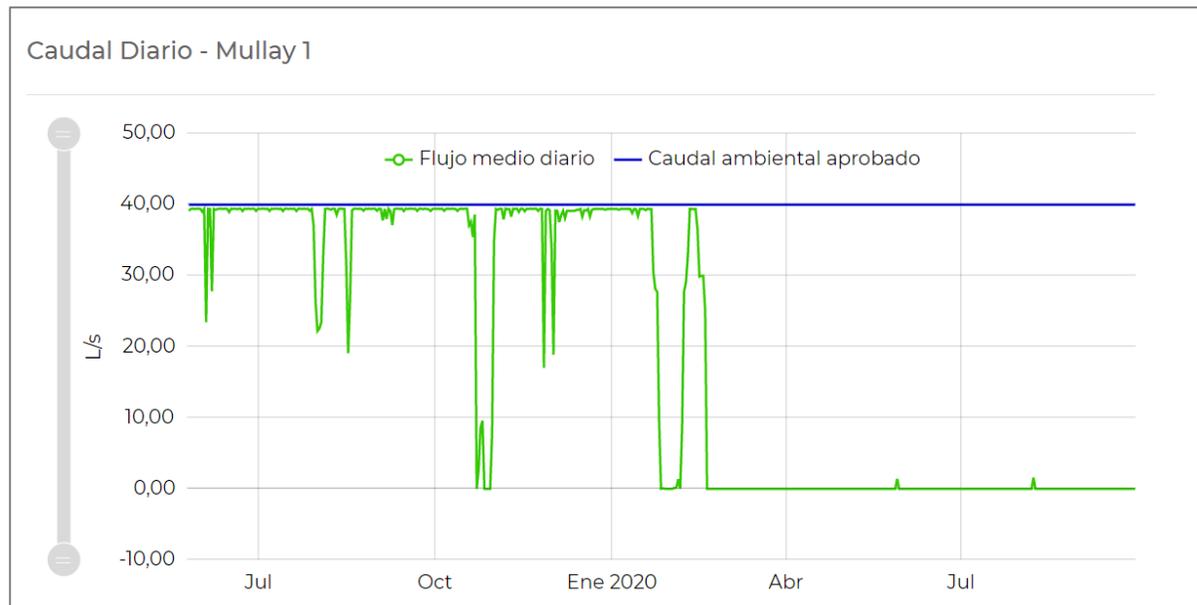
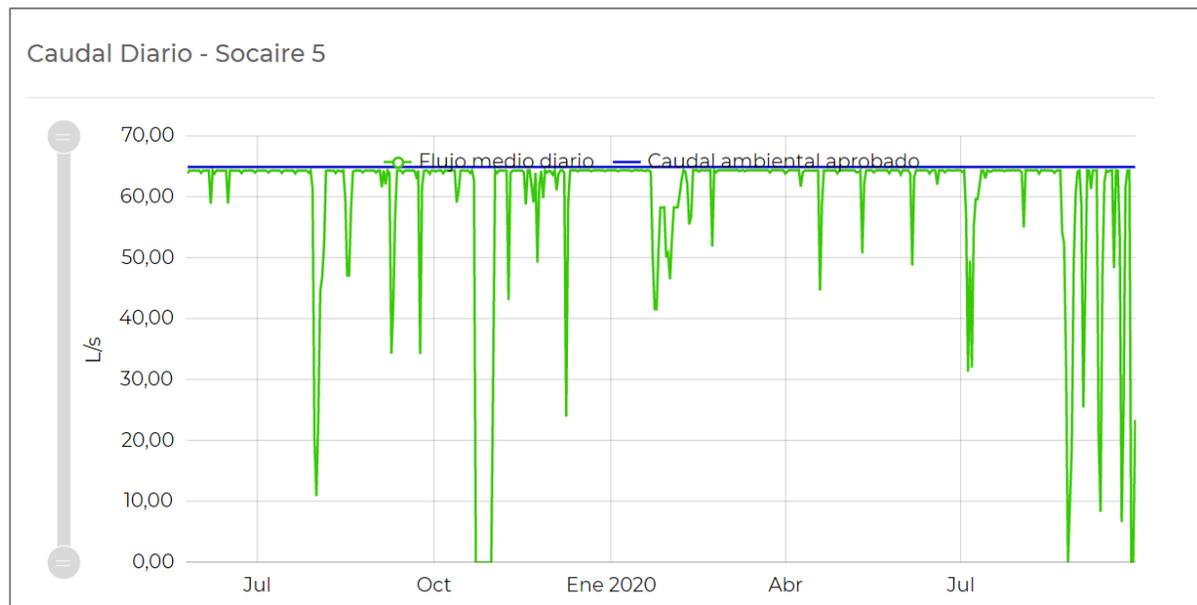
Figura 6

Descripción medio de prueba: Caudales de extracción medios diarios para los pozos de agua industrial, periodo 25 de mayo/2019 – 29 de septiembre/2020: a) Mullay 1, y b) Socaire 5. Imágenes extractadas de la página web: <http://www.sqmsenlinea.com>.

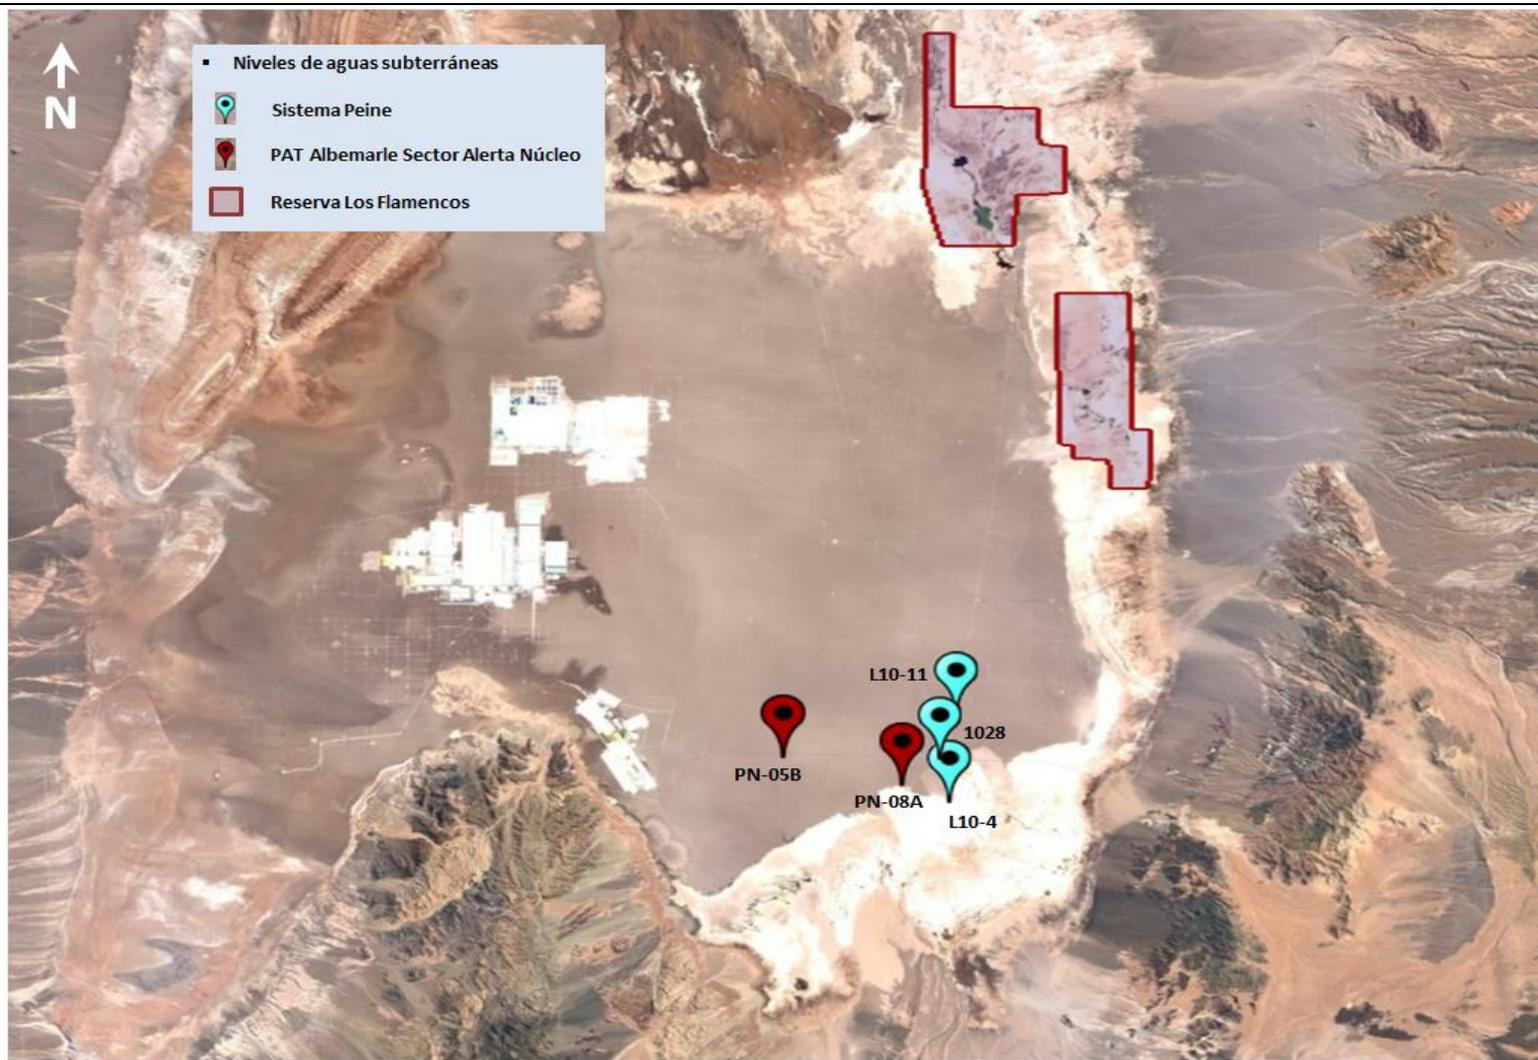
Figura 7

Descripción medio de prueba: Ubicación de indicadores del Sistema Peine del titular SQM Salar S.A. (L10-11, 1028 y L10-4). También se incluyen los indicadores del Plan de Alerta Temprana – Sector de Alerta Núcleo del titular Albemarle Ltda. (PN-05B y PN-08A). Elaboración SMA en base a las coordenadas UTM Datum WGS 84 reportadas por ambos titulares.

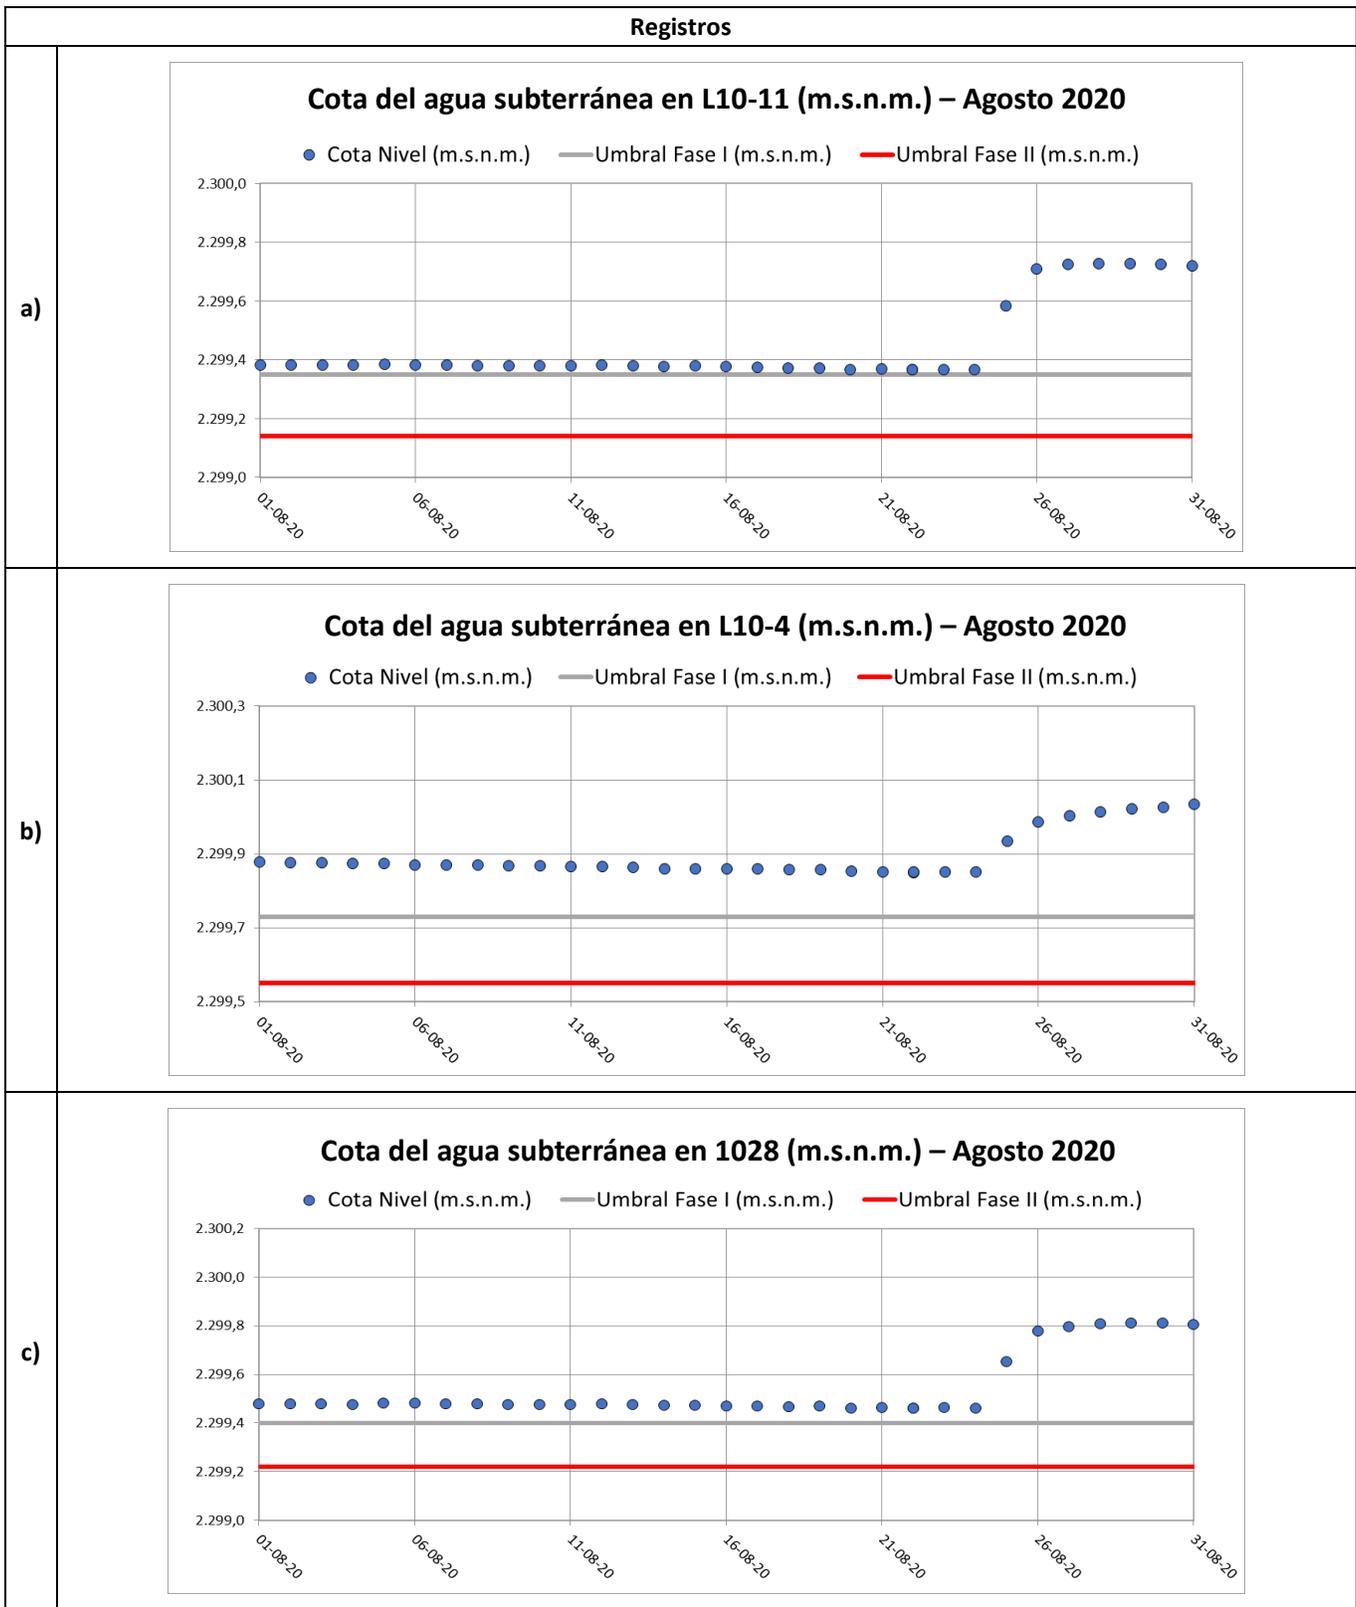
Figura 8

Descripción medio de prueba: Cota del agua subterránea en indicadores del Sistema Peine, periodo agosto/2020: **a)** L10-11, **b)** L10-4, y **c)** 1028. Se observa que en el periodo evaluado no se produjo la activación de ninguno de los umbrales definidos. Elaboración SMA en base a los datos informados en el Anexo D1 del Reporte de cumplimiento presentado por SQM Salar S.A.

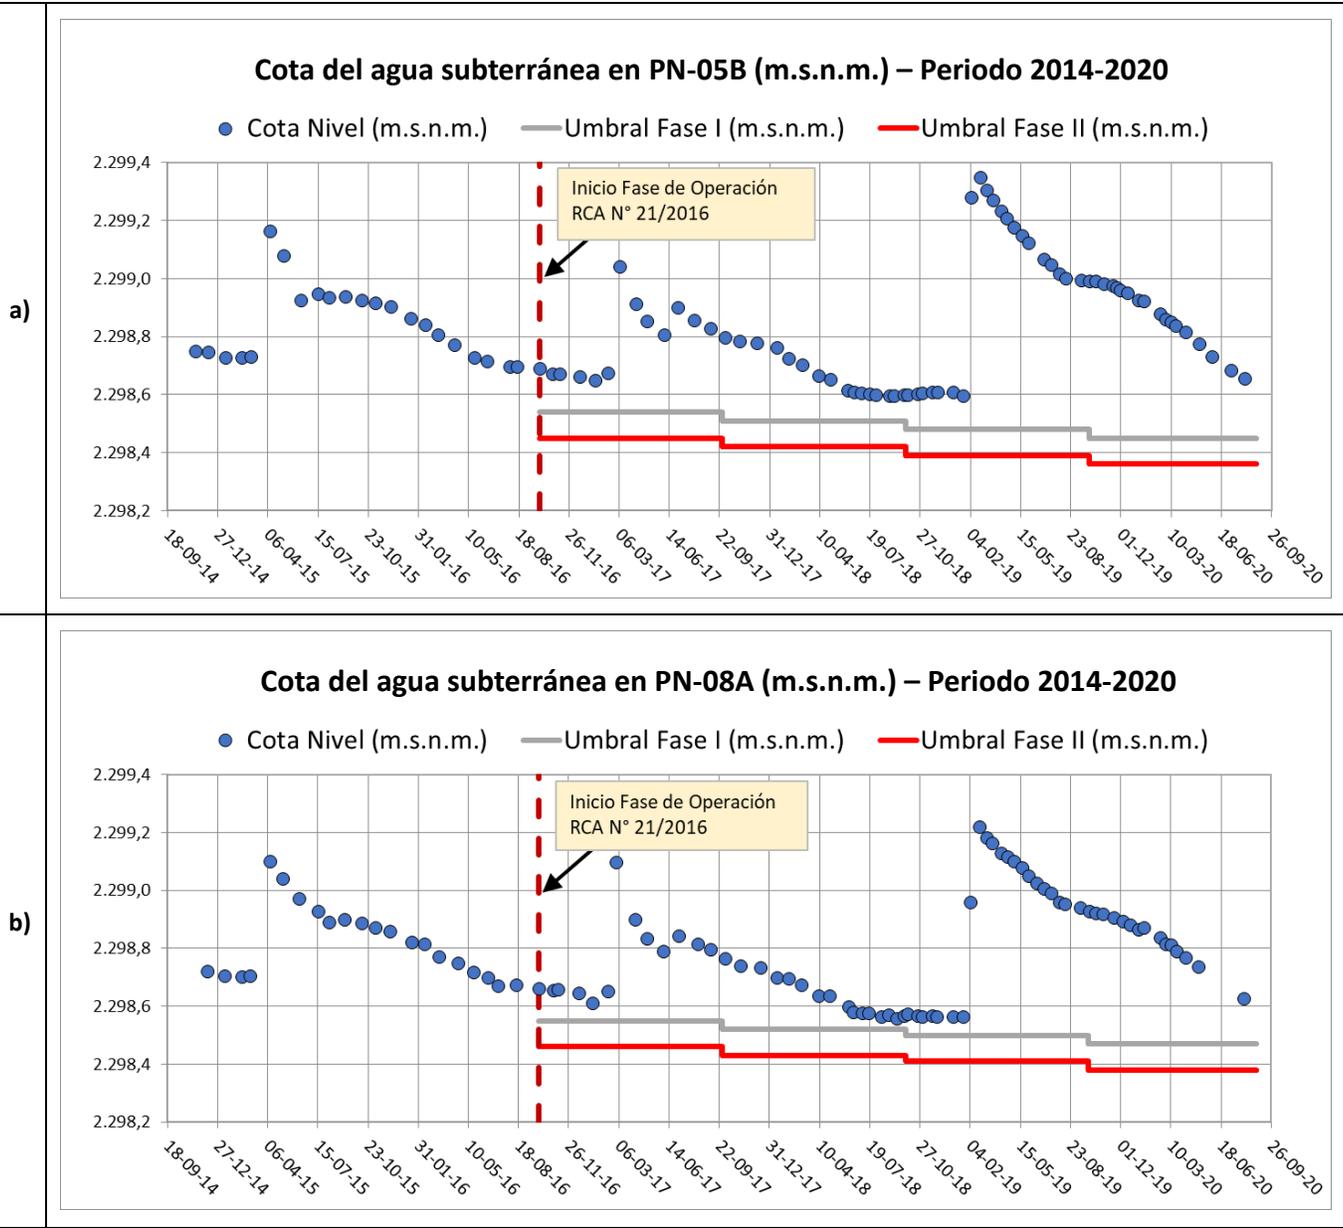
Figura 9

Descripción medio de prueba: Cota del agua subterránea en indicadores del Plan de Alerta Temprana – Sector de Alerta Núcleo del titular Albemarle Ltda., periodo noviembre/2014 – agosto/2020: **a)** PN-05B y **b)** PN-08A. Se observa que hasta el último registro informado (agosto/2020), no se ha producido la activación de ninguna de las Fases del PAT. En línea segmentada se muestra el inicio de la fase de operación informada por Albemarle para el proyecto “EIA Modificaciones y Mejoramiento del Sistema de Pozas de Evaporación Solar en el Salar de Atacama”, autorizado por la RCA N° 21/2016; a partir de esta fecha –28 de septiembre de 2016– fueron cotejados los valores umbrales a contrastar con las mediciones. Elaboración SMA en base a las siguientes fuentes de información:

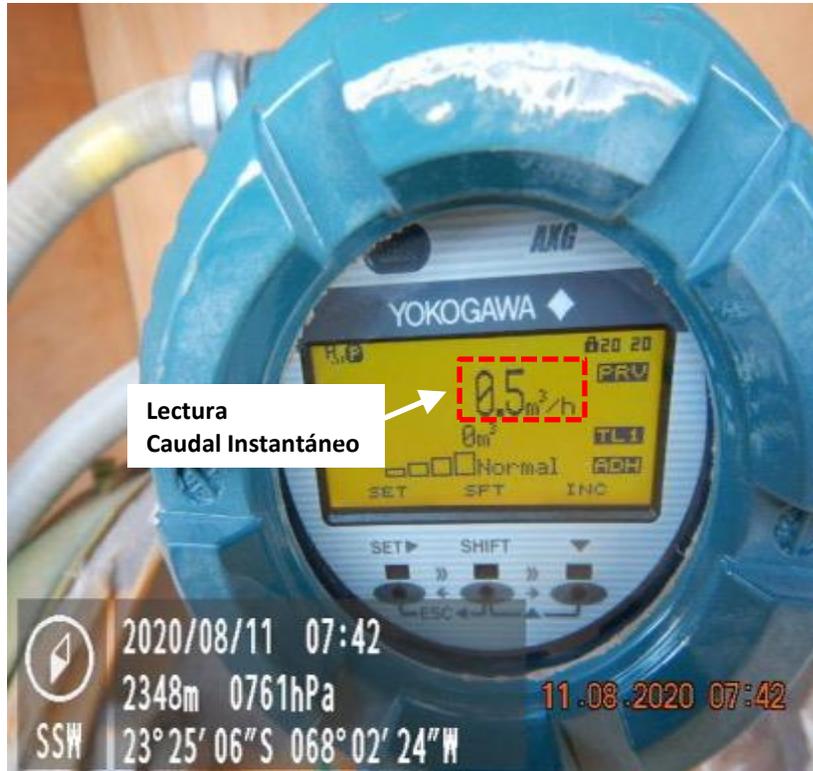
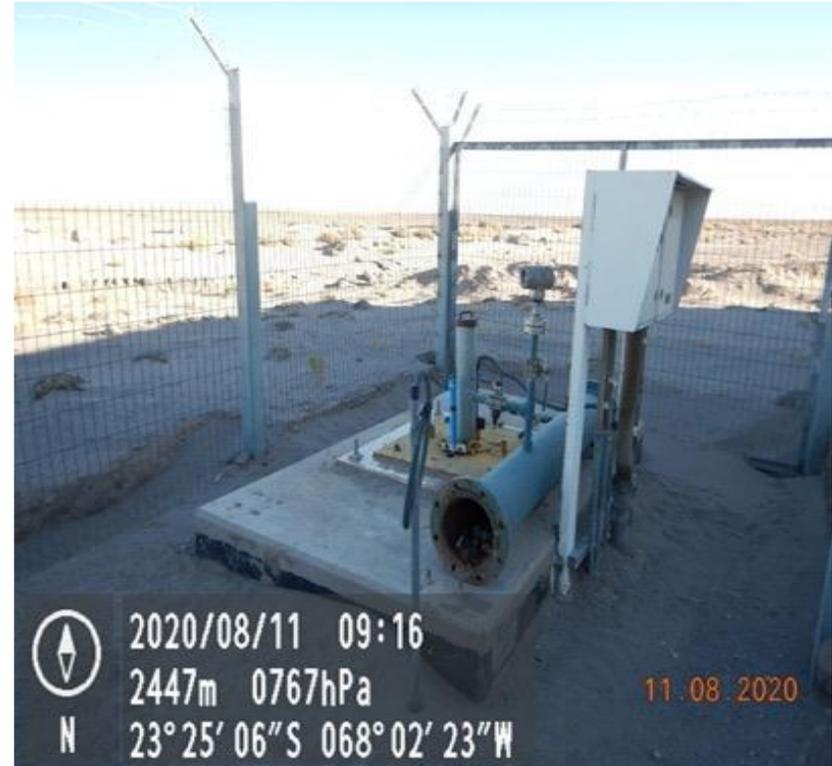
- **Medida e):** El titular reportó la lectura de un caudal instantáneo de 0,5 m³/h en el pozo Camar 2 pese a estar desconectado el sistema de bombeo del pozo y a que el volumen del totalizador del flujómetro se mantiene en 0 metros cúbicos, asunto que también debe ser subsanado en lo sucesivo.
Además, no fue acompañado el medio de verificación correspondiente al registro en formato Excel con los valores asociados a la no operación del pozo, entre el 01 de septiembre y el 06 de septiembre de 2020.

Fotografía 3		Fecha: 11 de agosto de 2020		Fotografía 4		Fecha: 11 de agosto de 2020	
Coordenadas DATUM WGS84 HUSO 19	Norte: 7.409.831 metros	Este: 598.072 metros		Coordenadas DATUM WGS84 HUSO 19	Norte: 7.409.831 metros	Este: 598.072 metros	
Descripción de medio de prueba: Registro fotográfico de la lectura del flujómetro instalado en el pozo Camar 2, en rojo se destaca la lectura del caudal instantáneo (0,5 m ³ /h). Fotografía extractada del Anexo E2 del Reporte de cumplimiento presentado por SQM Salar S.A.				Descripción de medio de prueba: Registro fotográfico que muestra la desconexión del sistema de bombeo en el pozo Camar 2. Fotografía extractada del Anexo E2 del Reporte de cumplimiento presentado por SQM Salar S.A.
