## INFORME TÉCNICO DE FISCALIZACIÓN AMBIENTAL

**Medidas Provisionales**

**SQM SALAR ATACAMA**

**DFZ-2020-3901-II-MP**

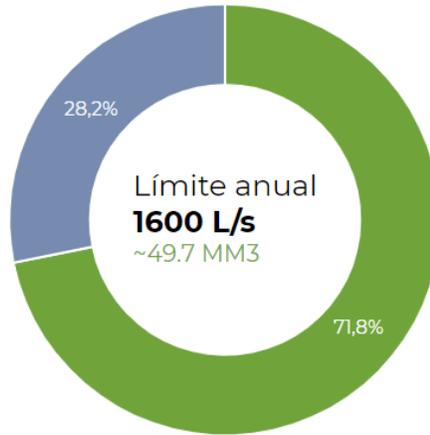
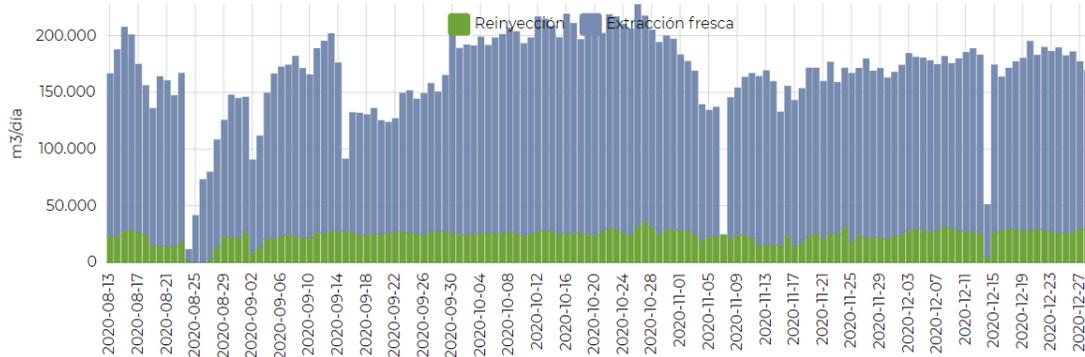
Figura 3

**Descripción medio de prueba:** a) Extracciones netas acumuladas de salmuera para el año ambiental del 13-08-2020 al 12-08-2021 (en curso, siendo la última fecha contabilizada el 28 de diciembre de 2020), y b) Extracciones y reinyecciones diarias de salmuera para el Año ambiental del 13-08-2020 al 12-08-2021 (en curso, siendo la última fecha de la gráfica el 28 de diciembre de 2020). Imágenes extractadas de la página web: <http://www.sqmsenlinea.com>.

Medios de verificación	Hechos Constatados
<ul style="list-style-type: none"> <li>Registros que den cuenta del seguimiento de la operatividad del sistema (incluyendo los asociados a incidentes que pudieron provocar interrupciones en el monitoreo), de la mantención de los equipos y de las inspecciones quincenales realizadas (incluyendo registros fotográficos).</li> <li>Registros fotográficos y planillas de chequeo que no presentó respecto de periodos anteriormente reportados, desde el 22 de agosto hasta la conclusión del periodo que reportará en virtud de la presente renovación de medidas, para las siguientes unidades remotas: N° 1, N° 2, N° 3, N° 4, N° 13, N° 20, N° 21, N° 22, N°</li> </ul>	<p>En los Reportes de cumplimiento de septiembre, octubre y noviembre de 2020 (ver ANEXO 1), el titular informó que durante dichos meses el sistema de monitoreo en línea de extracción de salmuera estuvo operativo, con acceso público en el enlace: <a href="http://www.sqmsenlinea.com">http://www.sqmsenlinea.com</a>.</p> <p>En esta página web pueden visualizarse las extracciones netas acumuladas y las extracciones y reinyecciones diarias, en un periodo de tiempo correspondiente a cada año ambiental desde 13 de agosto del año “t” al 12 de agosto del año “t+1”, según lo establecido en la RCA N° 226/2006. En particular para el periodo evaluado en el presente Informe (01 de septiembre al 02 de diciembre de 2020), las extracciones netas acumuladas se muestran en la <b>Figura 3.a</b>, mientras que las extracciones y reinyecciones diarias se exponen en la <b>Figura 3.b</b>.</p> <p>Para los meses evaluados SQM Salar S.A. reportó que no se registraron incidentes en el sistema que provocaran interrupciones en el monitoreo de salmuera.</p> <p>Los registros de inspecciones en los pozos de extracción de salmuera fueron acompañados en el Anexo A1 de los Reportes de cumplimiento, los cuales compilan los registros fotográficos de las unidades remotas del sistema de telemetría para cada punto de extracción y las planillas de chequeo de la correcta operación de sus tableros GPRS<sup>3</sup>, para cada una de las quincenas de los meses de septiembre, octubre y noviembre.</p> <p>En cuanto a las mantenciones de los equipos, el titular informó que se efectuaron dichas labores en cada uno de los 3 meses evaluados, a saber: entre el 03 y el 29 de septiembre, entre el 02 y el 31 de octubre, y entre el 05 y el 30 de noviembre. Según lo reportado por SQM Salar S.A., las labores consistieron principalmente en limpieza de los flujómetros y contrastaciones debido a abrasión o salamientos propios del proceso, según lo planificado en el programa de mantención de los dispositivos. Los registros de las labores realizadas fueron acompañados en el Anexo A2 de los Reportes de cumplimiento evaluados.</p> <p>No fueron acompañados los siguientes medios de verificación:</p> <ul style="list-style-type: none"> <li>- Registro de incidentes que pudieron provocar interrupciones en el sistema de monitoreo los días 01 y 02 de diciembre de 2020.</li> </ul>

Medios de verificación	Hechos Constatados
23, N° 26, N° 28, N° 29, N° 30, N° 32, N° 34, N° 36, N° 39 y N° 61.	<ul style="list-style-type: none"> <li>- Registro de mantenciones de los días 01 y 02 de diciembre de 2020.</li> <li>- Registros fotográficos y planillas de chequeo para las siguientes unidades remotas<sup>4</sup>: N° 26, N° 28, N° 29, N° 32, N° 34 y N° 39 en la primera quincena del mes de octubre (01 de octubre al 15 de octubre); N° 13 y N° 61 en la segunda quincena del mes de octubre (16 de octubre al 31 de octubre); y N° 1, N° 2, N° 3, N° 4, N° 13, N° 20, N° 21, N° 22, N° 23, N° 26, N° 28, N° 29, N° 30, N° 31, N° 32, N° 34, N° 39, N° 59 y N° 61 en la segunda quincena del mes de noviembre (del 16 de noviembre al 30 de noviembre).</li> </ul>

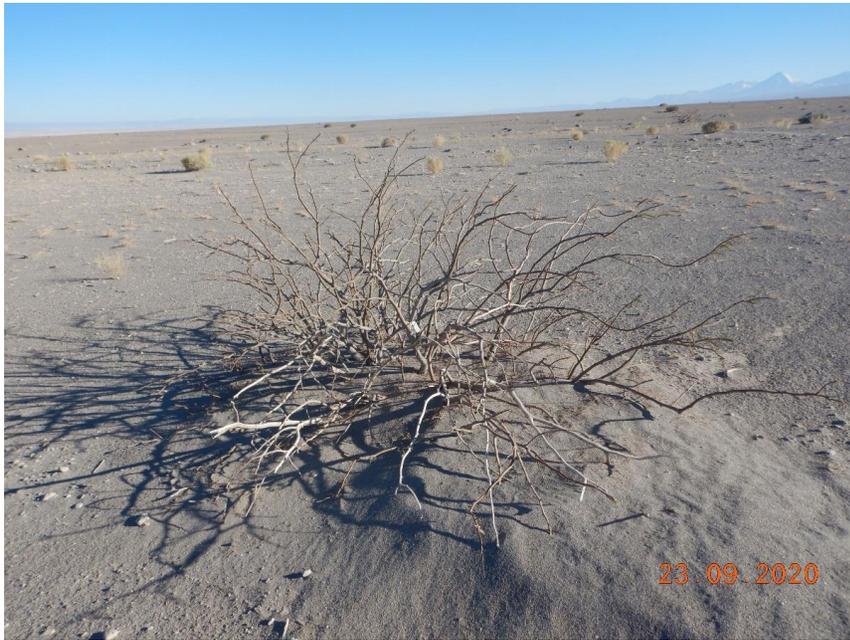
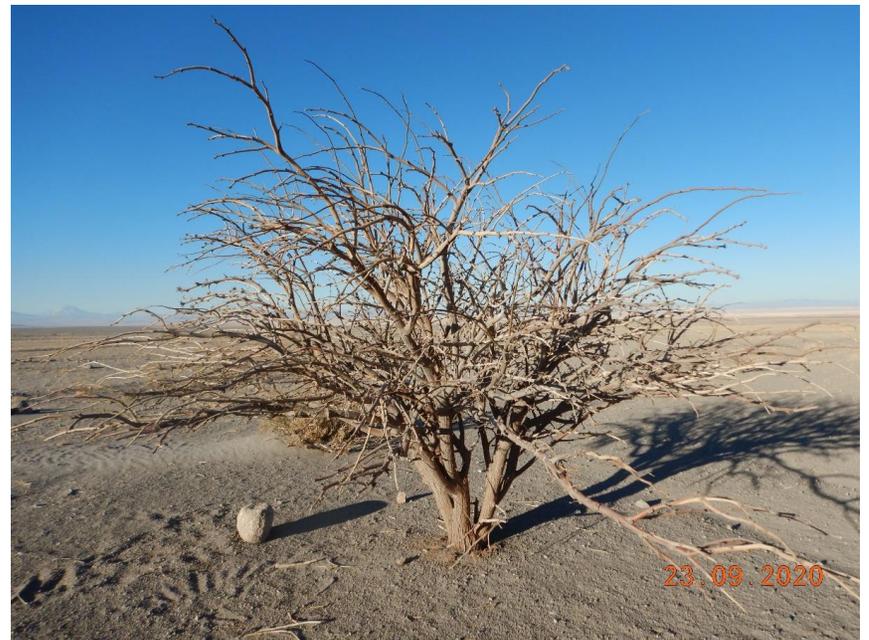
<b>Fotografía 1</b>		<b>Fecha:</b> 23 de septiembre de 2020		<b>Fotografía 2</b>		<b>Fecha:</b> 23 de septiembre de 2020	
<b>Coordenadas DATUM WGS84 HUSO 19</b>	<b>Norte:</b> 7.409.693 metros	<b>Este:</b> 598.574 metros		<b>Coordenadas DATUM WGS84 HUSO 19</b>	<b>Norte:</b> 7.409.740 metros	<b>Este:</b> 598.449 metros	
<b>Descripción de medio de prueba:</b> Registro fotográfico de la campaña de monitoreo a los algarrobos del sector del pozo Camar 2, periodo septiembre/2020. Fotografía extractada del Anexo B1 del Reporte de cumplimiento presentado por SQM Salar S.A. para el mes indicado.				<b>Descripción de medio de prueba:</b> Registro fotográfico de la campaña de monitoreo a los algarrobos del sector del pozo Camar 2, periodo septiembre/2020. Fotografía extractada del Anexo B1 del Reporte de cumplimiento presentado por SQM Salar S.A. para el mes indicado.

Medios de verificación	Hechos Constatados
<ul style="list-style-type: none"> <li>Informe con los resultados de la implementación de las actividades de recolección, conservación, germinación y viverización de semillas que incluya fotografías georreferenciadas, resumen de actividades ejecutadas, resultados obtenidos e informe técnico de actividades de germinación y viverización de vivero, el que deberá distinguir las actividades realizadas hasta la fecha de su entrega, y las actividades pendientes.</li> <li>En caso que la empresa declare nuevamente la configuración de algún impedimento, deberá indicarlo expresamente, señalando el periodo o plazo más cercano en el cual podrá ejecutar la medida ordenada.</li> </ul>	<p>En los Reportes de cumplimiento de septiembre, octubre y noviembre de 2020 (ver ANEXO 1), el titular informó que durante dichos meses se realizaron actividades de monitoreo en ejemplares de algarrobos del sector del pozo Camar 2. En lo específico, se reporta la visita los días 23 de septiembre, 22 de octubre y 07 de noviembre a los sitios de recolección de semillas para evaluar el crecimiento vegetativo de la especie. De acuerdo a lo indicado por SQM Salar S.A., en las actividades de monitoreo se efectuaron mediciones de etapa de crecimiento, vitalidad, porcentaje de copa verde, daño y fenología, de acuerdo con el Plan de Seguimiento Ambiental de la RCA N° 226/2006, sin embargo, no se encontraron individuos con presencia de frutos, imposibilitando la recolección de semillas. Sin perjuicio de lo anterior, el titular informó que durante las campañas de los meses de octubre y noviembre se identificaron 25 y 28 ejemplares en etapa de floración, respectivamente.</p> <p>En el Anexo B1 de los Reportes de cumplimiento evaluados (documentos titulados: “Informe de monitoreo de Algarrobos Sector Pozo Camar 2”), el titular presenta registros fotográficos de los ejemplares de algarrobos del sector del pozo Camar 2 visitados en el periodo evaluado; algunos ejemplos ilustrativos se muestran en las <b>Fotografías 1 y 2</b> para el mes de septiembre, en las <b>Fotografías 3 y 4</b> para el mes de octubre, y en las <b>Fotografías 5 y 6</b> para el mes de noviembre.</p> <p>En atención a lo expuesto por SQM Salar S.A. sobre la imposibilidad de recolectar las semillas de algarrobos, es posible constatar que no se ha ejecutado la conservación, germinación y viverización <i>ex situ</i> del material genético según lo requerido en la Res. Ex. SMA N° 2141/2020. En cuanto al periodo o plazo más cercano en el cual se podría ejecutar la medida provisional ordenada, el titular indica que en los próximos meses se realizarán visitas periódicas con el fin de identificar el desarrollo de frutos y programar la colecta de semillas.</p>

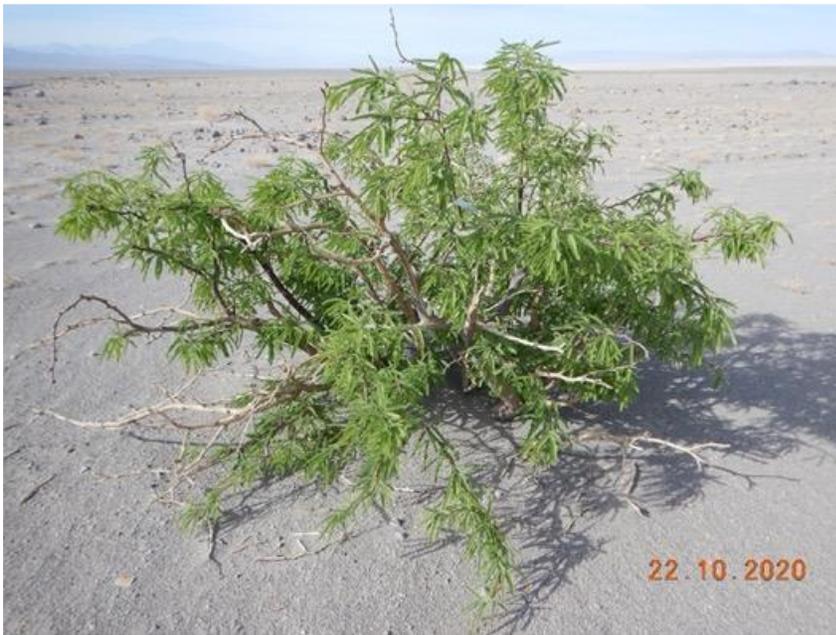
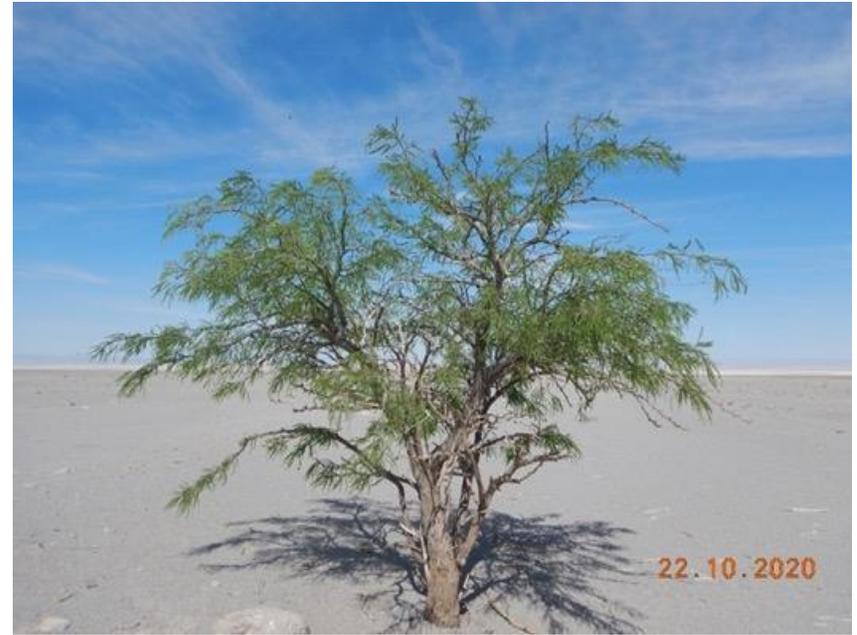
<b>Fotografía 3</b>		<b>Fecha:</b> 22 de octubre de 2020		<b>Fotografía 4</b>		<b>Fecha:</b> 22 de octubre de 2020	
<b>Coordenadas DATUM WGS84 HUSO 19</b>	<b>Norte:</b> 7.409.720 metros	<b>Este:</b> 598.066 metros		<b>Coordenadas DATUM WGS84 HUSO 19</b>	<b>Norte:</b> 7.409.692 metros	<b>Este:</b> 597.031 metros	
<b>Descripción de medio de prueba:</b> Registro fotográfico de la campaña de monitoreo a los algarrobos del sector del pozo Camar 2, periodo octubre/2020 (individuo en estado de floración). Fotografía extractada del Anexo B1 del Reporte de cumplimiento presentado por SQM Salar S.A. para el mes indicado.				<b>Descripción de medio de prueba:</b> Registro fotográfico de la campaña de monitoreo a los algarrobos del sector del pozo Camar 2, periodo octubre/2020 (individuo en estado de floración). Fotografía extractada del Anexo B1 del Reporte de cumplimiento presentado por SQM Salar S.A. para el mes indicado.

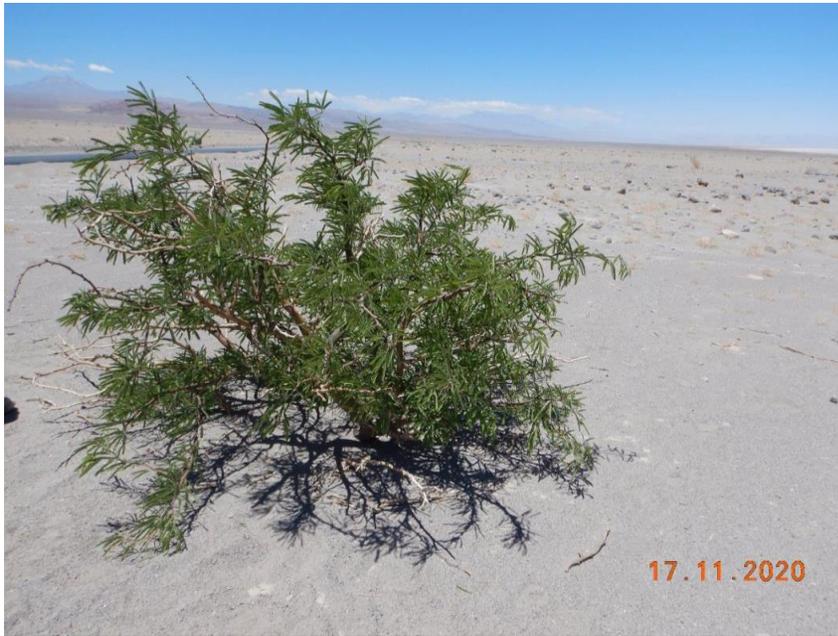
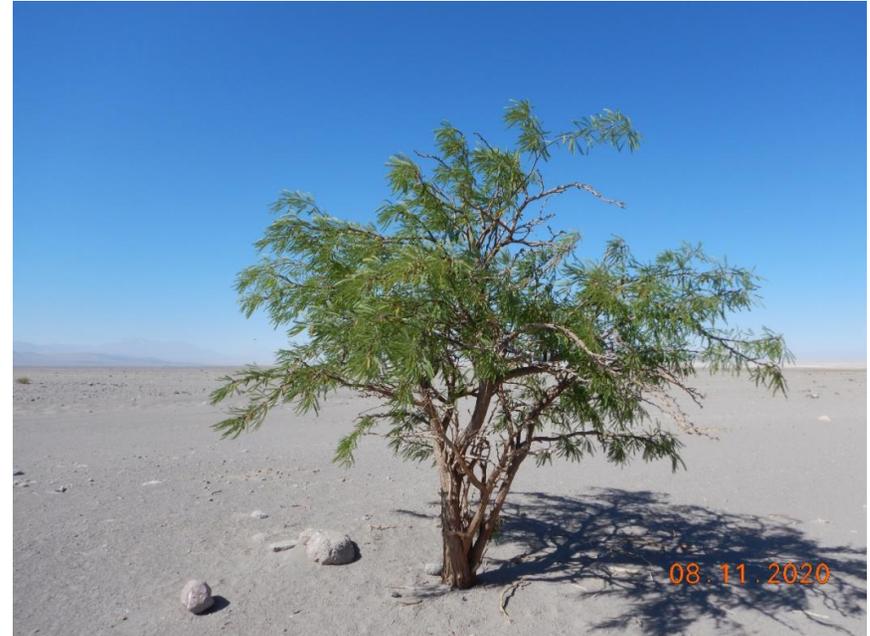
<b>Fotografía 5</b>		<b>Fecha:</b> 17 de noviembre de 2020		<b>Fotografía 6</b>		<b>Fecha:</b> 08 de noviembre de 2020	
<b>Coordenadas DATUM WGS84 HUSO 19</b>	<b>Norte:</b> 7.409.720 metros	<b>Este:</b> 598.066 metros		<b>Coordenadas DATUM WGS84 HUSO 19</b>	<b>Norte:</b> 7.409.692 metros	<b>Este:</b> 597.031 metros	
<b>Descripción de medio de prueba:</b> Registro fotográfico de la campaña de monitoreo a los algarrobos del sector del pozo Camar 2, periodo noviembre/2020 (individuo en estado de floración). Fotografía extractada del Anexo B1 del Reporte de cumplimiento presentado por SQM Salar S.A. para el mes indicado.				<b>Descripción de medio de prueba:</b> Registro fotográfico de la campaña de monitoreo a los algarrobos del sector del pozo Camar 2, periodo noviembre/2020 (individuo en estado de floración). Fotografía extractada del Anexo B1 del Reporte de cumplimiento presentado por SQM Salar S.A. para el mes indicado.

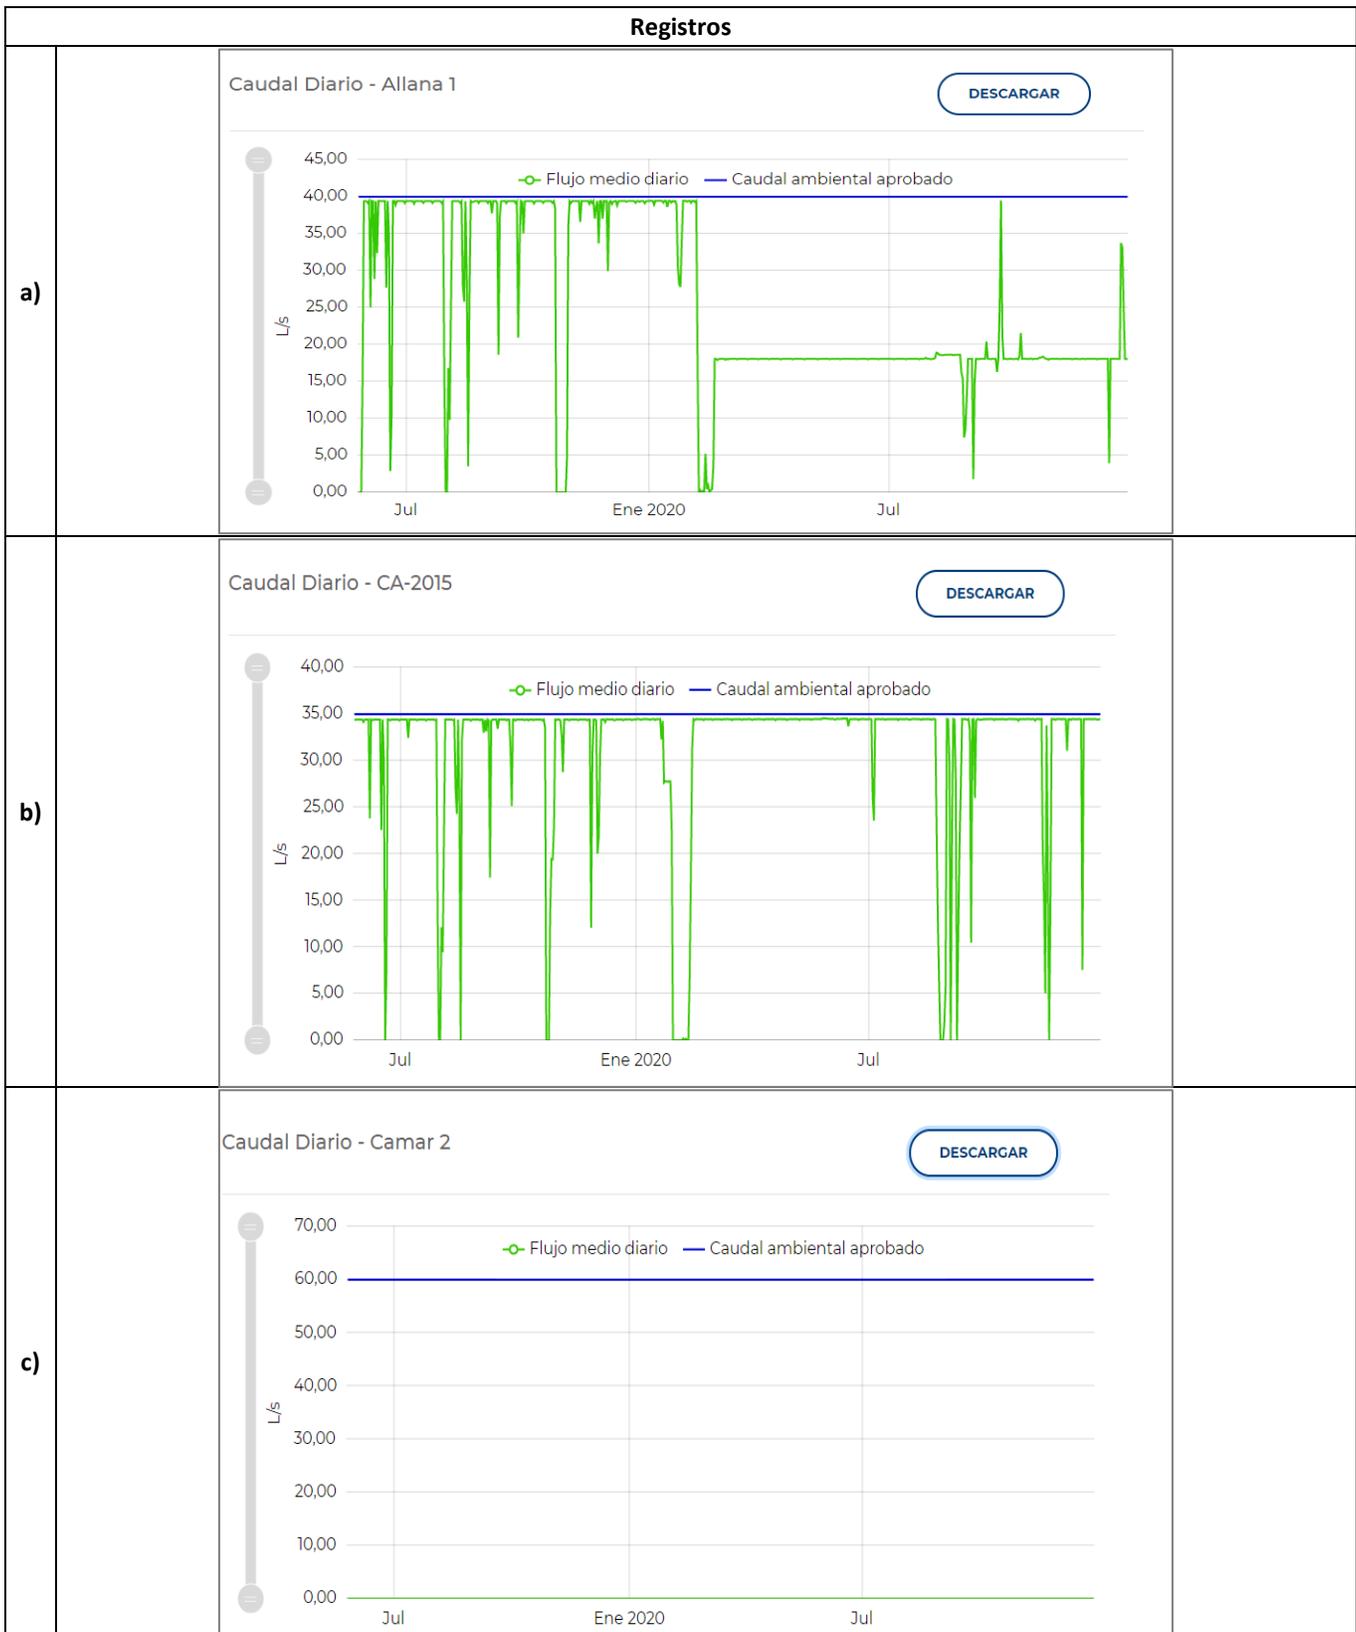
**Figura 4**

**Descripción medio de prueba:** Caudales de extracción medios diarios para los pozos de agua industrial, periodo 25 de mayo/2019 – 28 de diciembre/2020: **a)** Allana 1, **b)** CA-2015, y **c)** Camar 2. Imágenes extraídas de la página web: <http://www.sqmsenlinea.com>.

Medios de verificación	Hechos Constatados
<ul style="list-style-type: none"> <li>Registros que den cuenta del seguimiento de la operatividad del sistema (incluyendo los asociados a incidentes que pudieron provocar interrupciones en el monitoreo), de la mantención de los equipos y de las inspecciones quincenales realizadas (incluyendo registros fotográficos). La información anterior deberá ser incorporada en el reporte mensual de cumplimiento de las medidas, a través de un informe que consolide los medios de verificación requeridos, el que deberá ser remitido en un plazo máximo de 10 días hábiles después de concluido el mes reportado.</li> <li>Registros fotográficos y planillas de chequeo que no presentó respecto de periodos anteriormente reportados, desde el 22 de</li> </ul>	<p>En los Reportes de cumplimiento de septiembre, octubre y noviembre de 2020 (ver ANEXO 1), el titular informó que durante dichos meses el sistema de monitoreo en línea de agua industrial estuvo operativo, con acceso público en el enlace: <a href="http://www.sqmsenlinea.com">http://www.sqmsenlinea.com</a>.</p> <p>En esta página web pueden visualizarse los caudales de extracción medios diarios desde mayo de 2019 a la fecha. En particular para el periodo evaluado en el presente Informe (01 de septiembre al 02 de diciembre de 2020), las extracciones se muestran en la <b>Figura 4.a</b> (pozo Allana 1), en la <b>Figura 4.b</b> (pozo CA-2015), en la <b>Figura 4.c</b> (pozo Camar 2), en la <b>Figura 5.a</b> (Mullay 1) y en la <b>Figura 5.b</b> (Socaire 5).</p> <p>Para los meses evaluados SQM Salar S.A. reportó que no se registraron incidentes ni inconvenientes relacionados con el monitoreo en línea para agua industrial.</p> <p>Los registros de inspecciones en los pozos de extracción de agua industrial fueron acompañados en el Anexo C1 de los Reportes de cumplimiento, los cuales compilan los registros fotográficos de las unidades remotas del sistema de telemetría para cada punto de extracción, y las planillas de chequeo de la correcta operación de sus tableros GPRS<sup>5</sup>, para cada una de las quincenas de los meses de septiembre, octubre y noviembre.</p> <p>En cuanto a las mantenciones de los equipos, el titular informó que desde las 07:00 hrs del día 10 de septiembre a las 20:24 hrs del mismo día se efectuaron labores en el pozo Socaire 5, precisando que se mejoraron las condiciones conductoras de fuerza, se implementó un nuevo tablero para el sistema fotovoltaico, y se cambió el tablero de control. En tanto, SQM Salar S.A. reportó que en noviembre se realizó el recambio del flujómetro del mismo pozo antes indicado, por haberse verificado un comportamiento errático del sensor de nivel. Los registros de las mantenciones realizadas fueron acompañados en el Anexo C2 de los Reportes de cumplimiento evaluados.</p> <p>No fueron acompañados los siguientes medios de verificación:</p> <ul style="list-style-type: none"> <li>- Registro de incidentes que pudieron provocar interrupciones en el sistema de monitoreo los días 01 y 02 de diciembre de 2020.</li> <li>- Registro de mantenciones de los días 01 y 02 de diciembre de 2020.</li> <li>- Registros fotográficos y planillas de chequeo<sup>6</sup> en la primera quincena del mes de noviembre (01 de noviembre al 15 de noviembre de 2020) para las unidades remotas de los 5 puntos de extracción.</li> </ul>

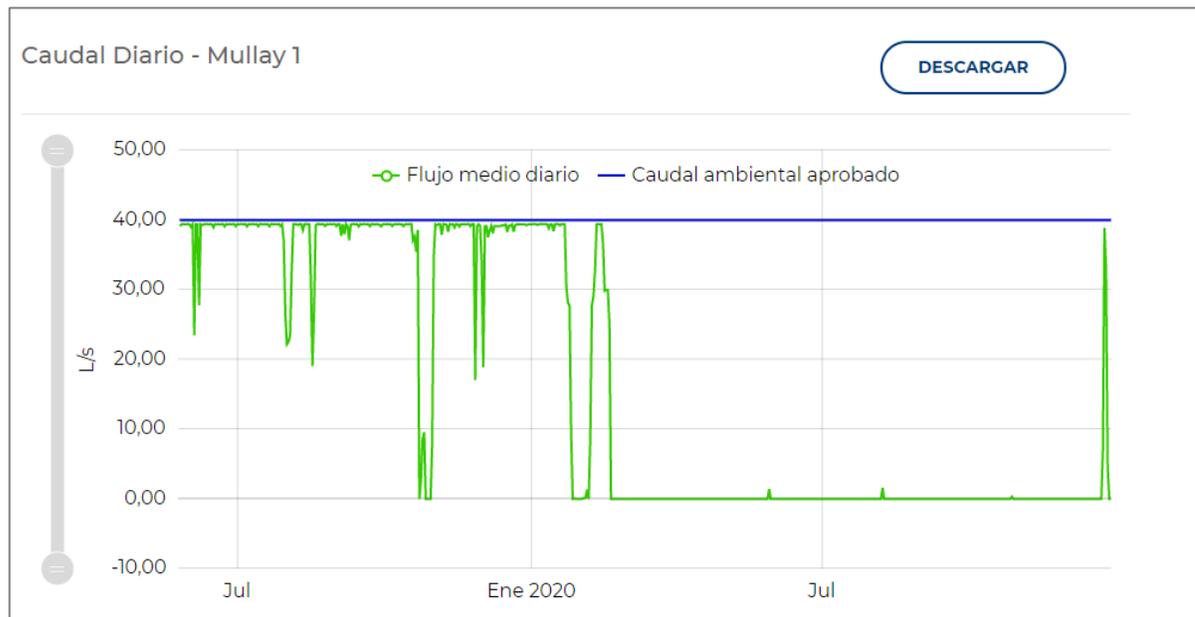
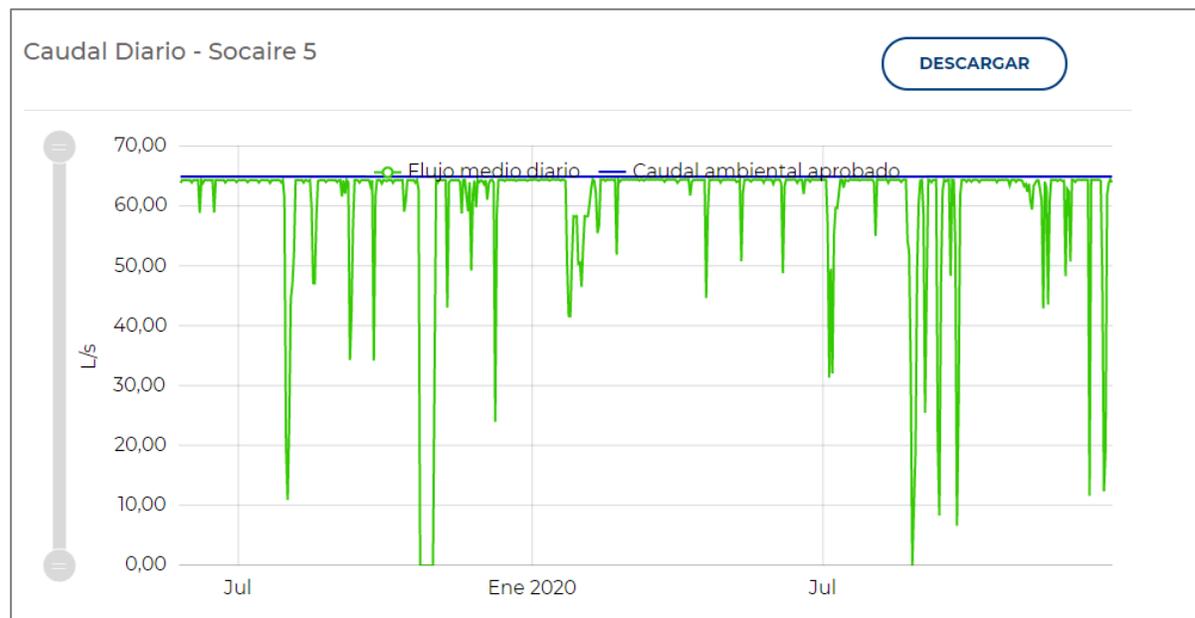
Figura 5

**Descripción medio de prueba:** Caudales de extracción medios diarios para los pozos de agua industrial, periodo 25 de mayo/2019 – 28 de diciembre/2020: **a)** Mullay 1, y **b)** Socaire 5. Imágenes extractadas de la página web: <http://www.sqmsenlinea.com>.

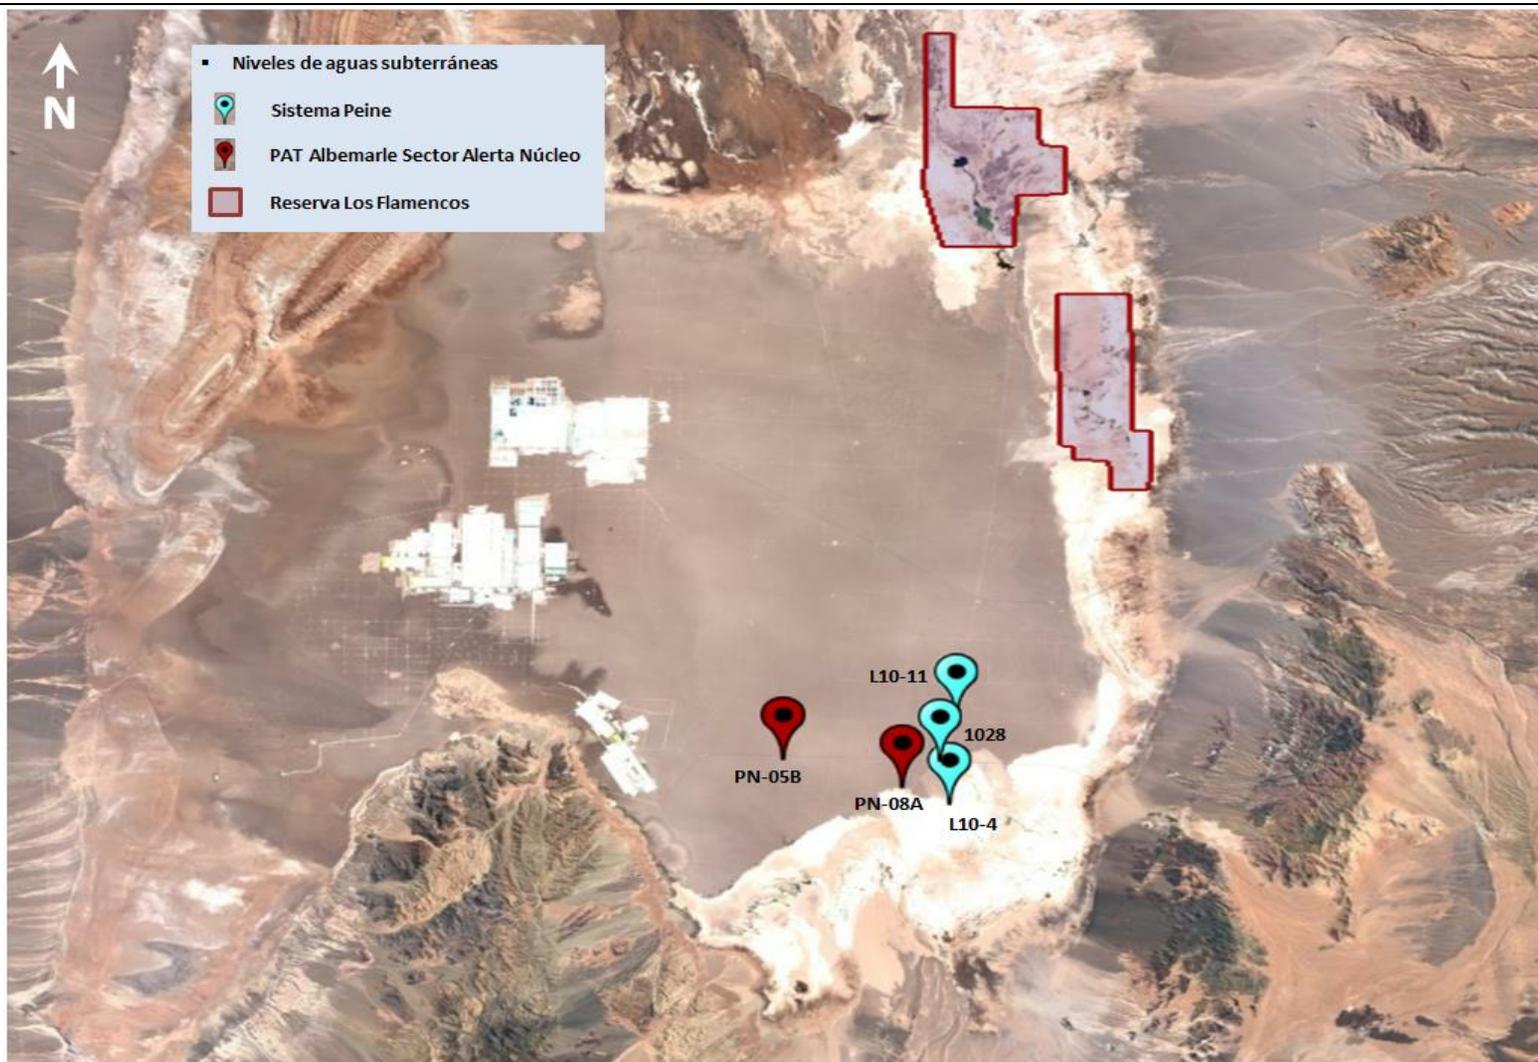
Figura 6

**Descripción medio de prueba:** Ubicación de indicadores del Sistema Peine del titular SQM Salar S.A. (L10-11, 1028 y L10-4). También se incluyen los indicadores del Plan de Alerta Temprana – Sector de Alerta Núcleo del titular Albemarle Ltda. (PN-05B y PN-08A). Elaboración SMA en base a las coordenadas UTM Datum WGS 84 reportadas por ambos titulares.

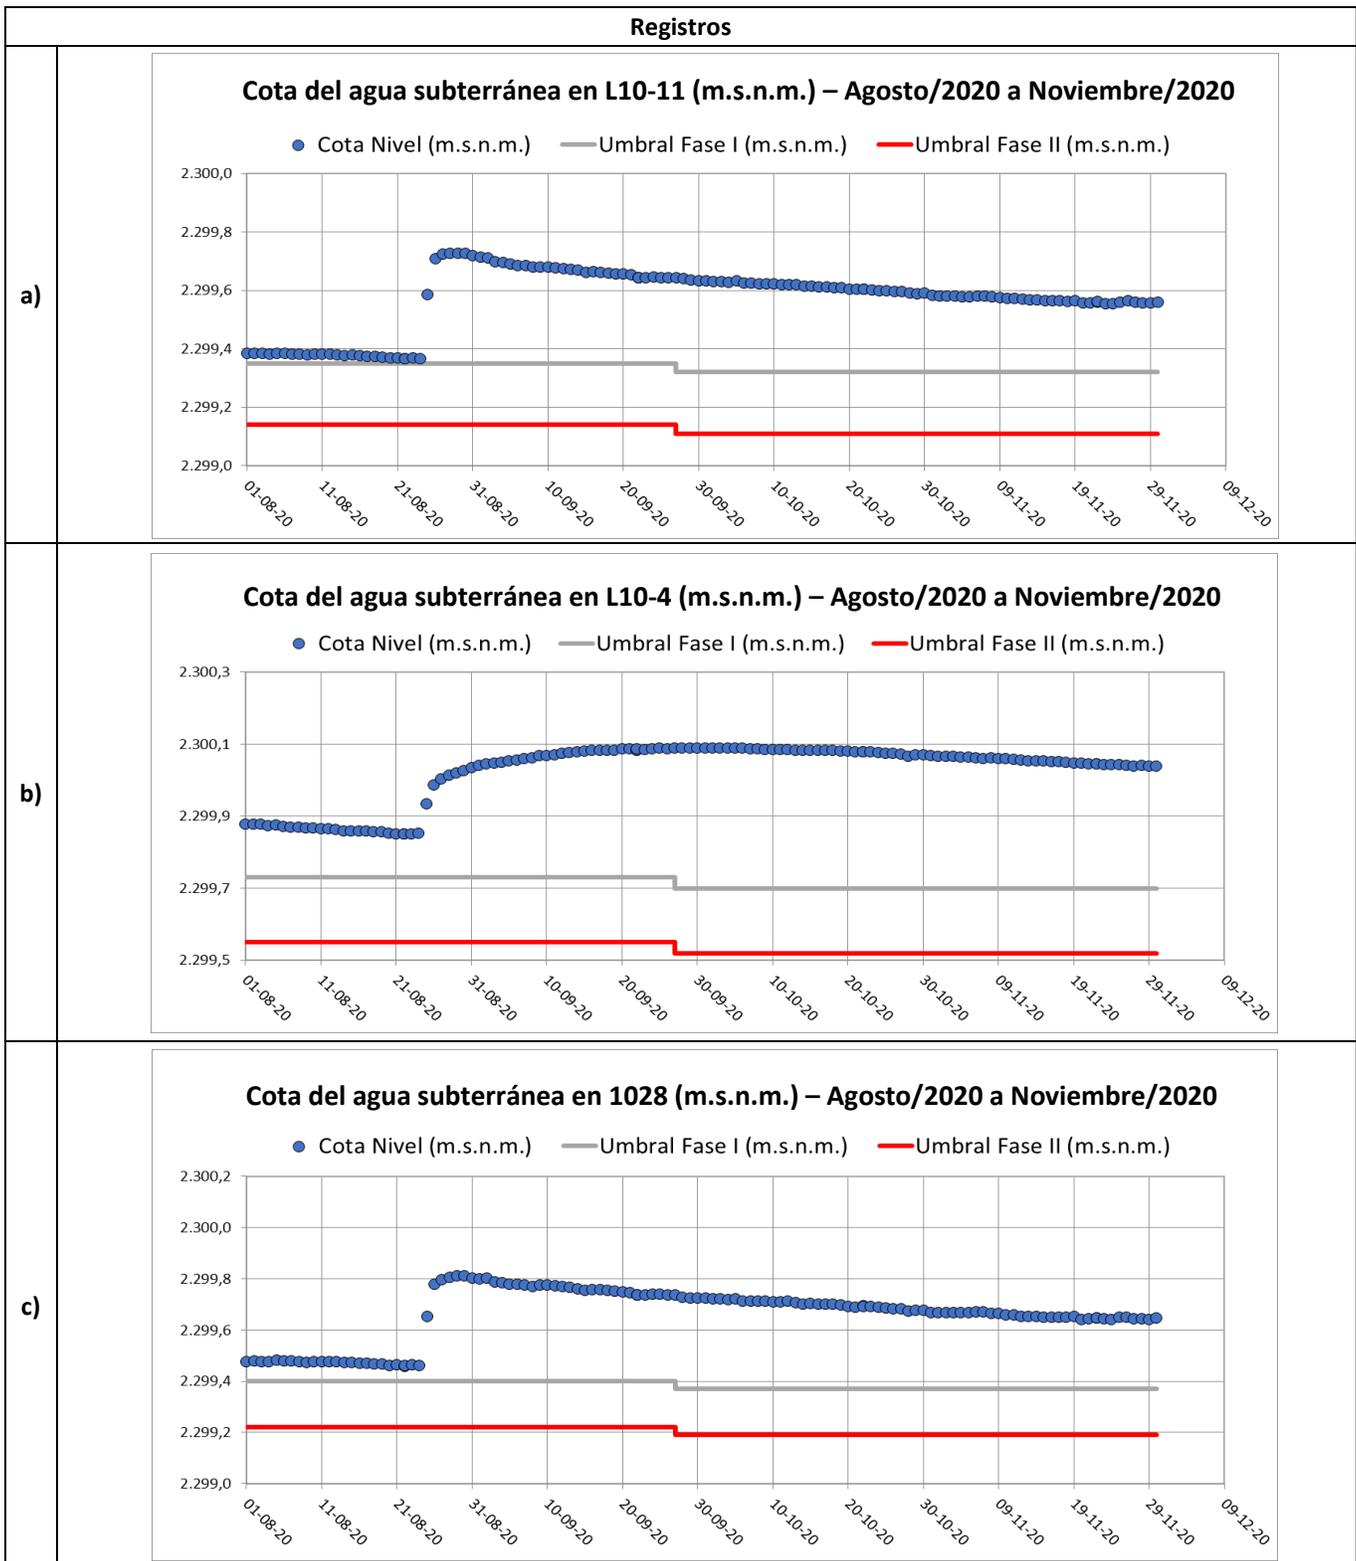
**Figura 7**

**Descripción medio de prueba:** Cota del agua subterránea en indicadores del Sistema Peine, periodo agosto/2020 – noviembre/2020: **a)** L10-11, **b)** L10-4, y **c)** 1028. Se observa que en el periodo evaluado no se produjo la activación de ninguno de los umbrales definidos. Elaboración SMA en base a los datos informados en el Anexo D1 de los Reportes de cumplimiento presentados por SQM Salar S.A.

Medios de verificación	Hechos Constatados
<ul style="list-style-type: none"> <li>Informe de seguimiento con los resultados de la medición de niveles de los pozos y su comparación con los umbrales definidos en el Anexo 4.1 del PdC refundido presentado con fecha 14 de septiembre de 2018 en el procedimiento sancionatorio F-041-2016, además del reporte de las acciones implementadas, en caso de que corresponda.</li> <li>La empresa debe considerar que en su reporte anterior, solo informó las cotas del nivel del agua subterránea en los indicadores del Sistema Peine (en unidades de metros sobre el nivel del mar), pero no los registros de profundidad del nivel bajo el punto de referencia (en unidades de metros, que corresponde al dato medido en terreno), lo que deberá</li> </ul>	<p>En los Reportes de cumplimiento de septiembre, octubre y noviembre de 2020 (ver ANEXO 1), el titular informó que durante dichos meses se realizaron las actividades de monitoreo y el registro de las mediciones diarias en terreno a los pozos definidos como indicadores de estado del Sistema Peine (puntos L10-11, L10-4 y 1028, ver ubicación en <b>Figura 6</b>).</p> <p>Específicamente en el Anexo D1 de los Reportes de cumplimiento indicados (documentos titulados: “Informe de Seguimiento de verificación de activación de umbrales de Fase I y II del Sistema Peine”), se incluyen los resultados de las mediciones diarias de nivel de los pozos y su comparación con los umbrales correspondientes a los meses evaluados, a partir de lo cual SQM Salar S.A. reporta que no se registraron superaciones de los niveles umbrales definidos para Fase I y Fase II, no siendo entonces necesaria la aplicación de las medidas correctivas establecidas.</p> <p>Con respecto al hallazgo relevado en el primer Informe de fiscalización de las medidas provisionales (Informe DFZ-2020-3458-II-MP), consistente en no haber incorporado los registros de profundidad del nivel bajo el punto de referencia, cabe indicar que desde el Reporte de cumplimiento del mes de octubre se incorporaron dichos registros en unidades de metros (dato medido en terreno), permitiendo dar trazabilidad a las cotas del nivel de agua subterránea informadas en cada pozo (en unidades de metros sobre el nivel del mar). Además, en dicho Reporte se incluyeron los registros previos del mes de septiembre y también del mes de agosto que fue evaluado en el Informe DFZ-2020-3458-II-MP. En tanto, las cotas del collar de cada pozo fueron extractadas de los antecedentes adjuntos a la respuesta ingresada por SQM Salar S.A., con fecha 27 de noviembre de 2020, a la Res. Ex. SMA N° 1314, de fecha 31 de julio de 2020, que “Requiere conexión en línea y reporte electrónico para el monitoreo del componente hídrico asociados a las unidades fiscalizables que indica emplazadas en la cuenca del Salar de Atacama” (ver ANEXO 2).</p> <p>A partir de las mediciones informadas por el titular y de los umbrales aplicables en el Sistema Peine (ver <b>Tabla 1</b>), esta Superintendencia verificó que en los meses de agosto, septiembre, octubre y noviembre no se produjo la activación de ninguno de los umbrales en los indicadores L10-11 (ver <b>Figura 7.a</b>), L10-4 (ver <b>Figura 7.b</b>) y 1028 (ver <b>Figura 7.c</b>). Así también, se comprobó que el titular realizó cada una de las mediciones diarias comprometidas en los meses indicados.</p> <p>En cuanto al Plan de Alerta Temprana – Sector de Alerta Núcleo del titular Albemarle Ltda., durante el periodo evaluado dicho titular no notificó a esta Superintendencia de la activación de los umbrales en los indicadores PN-05B y PN-08A (ver ubicación en <b>Figura 6</b>). A modo de comprobación, tras la revisión de los datos más actualizados reportados por Albemarle Ltda. a esta</p>

Medios de verificación	Hechos Constatados
<p>corregir en lo sucesivo, incluyendo la información anteriormente señalada, para efectos de validar y dar trazabilidad a los resultados reportados.</p>	<p>Superintendencia en el marco del seguimiento ambiental de la RCA N° 21/2016, y considerando la respuesta ingresada por dicho titular con fecha 22 de diciembre de 2020 a la antes citada Res. Ex. SMA N° 1314/2020 (ver ANEXO 2), se corroboró que no se ha gatillado la activación de los umbrales en los indicadores antes señalados (ver <b>Figura 8.a</b> para PN-05B, y <b>Figura 8.b</b> para PN-08A).</p> <p>La base de datos sistematizada que sustenta estas verificaciones se acompaña en el archivo Excel 'Niveles_PC_Sistema_Peine_Agosto_a_Diciembre_2020', elaborado por esta Superintendencia y disponible en el ANEXO 3 del presente Informe.</p> <p>Cabe destacar que el último Reporte de cumplimiento ingresado por SQM Salar S.A. incluye los datos de niveles freáticos hasta el día 30 de noviembre de 2020, de modo que no se reportó el medio de verificación correspondiente a los resultados de la medición de niveles de los pozos y su comparación con los umbrales para los días 01 de diciembre y 02 de diciembre de 2020, los cuales forman parte del periodo de ejecución de las medidas provisionales renovadas por esta Superintendencia según lo dispuesto en la Res. Ex. SMA N° 2141/2020.</p>

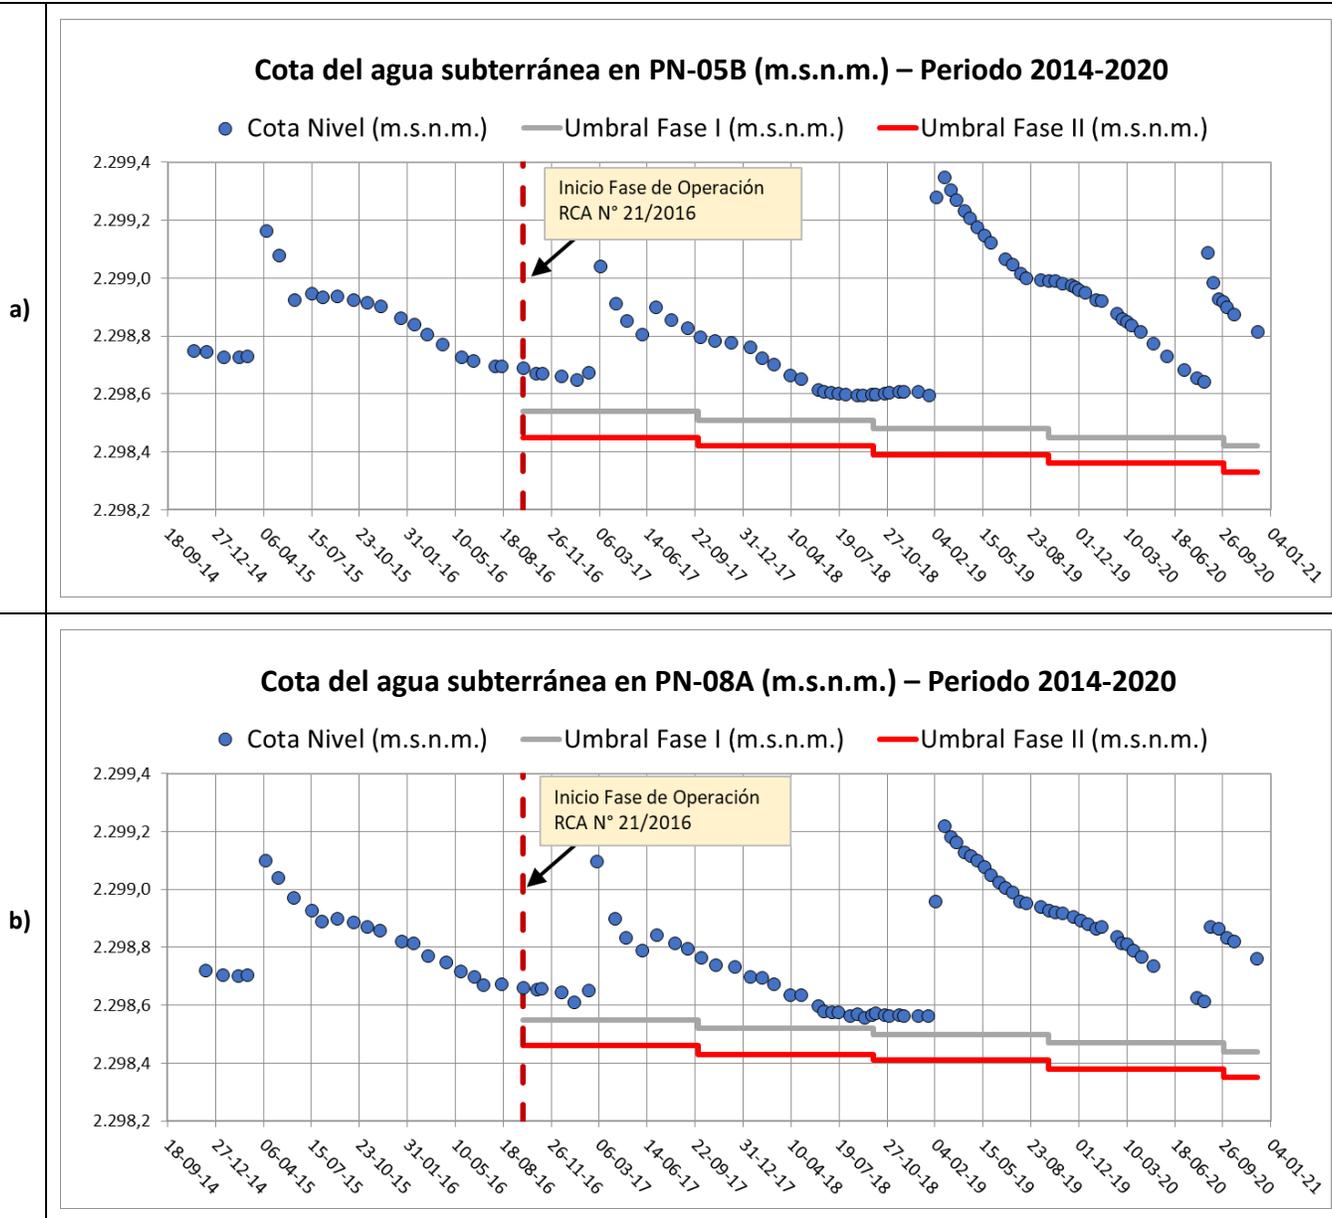
**Figura 8**

**Descripción medio de prueba:** Cota del agua subterránea en indicadores del Plan de Alerta Temprana – Sector de Alerta Núcleo del titular Albemarle Ltda., periodo noviembre/2014 – diciembre/2020: **a)** PN-05B y **b)** PN-08A. Se observa que hasta el último registro informado (diciembre/2020), no se ha producido la activación de ninguna de las Fases del PAT. En línea segmentada se muestra el inicio de la fase de operación informada por Albemarle para el proyecto “EIA Modificaciones y Mejoramiento del Sistema de Pozas de Evaporación Solar en el Salar de Atacama”, autorizado por la RCA N° 21/2016; a partir de esta fecha –28 de septiembre de 2016– fueron cotejados los valores umbrales a contrastar con las mediciones. Elaboración SMA en base a las siguientes fuentes de información:

- Los registros de niveles fueron extractados de los Informes de seguimiento ambiental reportados por Albemarle Limitada a esta Superintendencia a través del Sistema de Seguimiento Ambiental (SSA), en particular, de los Informes Anuales N° 1 (año 2016; Código SSA N° 56.278), N° 2 (año 2017; Código SSA N° 68.267), N° 3 (año 2018; Código SSA N° 80.760) y N° 4 (año 2019; Código SSA N° 93.715), del Informe del Primer Trimestre año 2020, (Códigos SSA N° 96.709), y de la respuesta a la Res. Ex. SMA N° 1314/2020 (ver ANEXO 2). La última fecha informada por Albemarle es diciembre de 2020.

- Los valores umbrales fueron tomados de las Tablas 4-3 (pozo PN-05B) y 4-4 (pozo PN-08A) del Anexo N° 3 de la Adenda N° 5 del EIA antes indicado, disponible en el enlace: [https://seia.sea.gob.cl/archivos/2015/12/12/Anexo\\_3\\_-\\_PSA\\_y\\_PAT.rar](https://seia.sea.gob.cl/archivos/2015/12/12/Anexo_3_-_PSA_y_PAT.rar).

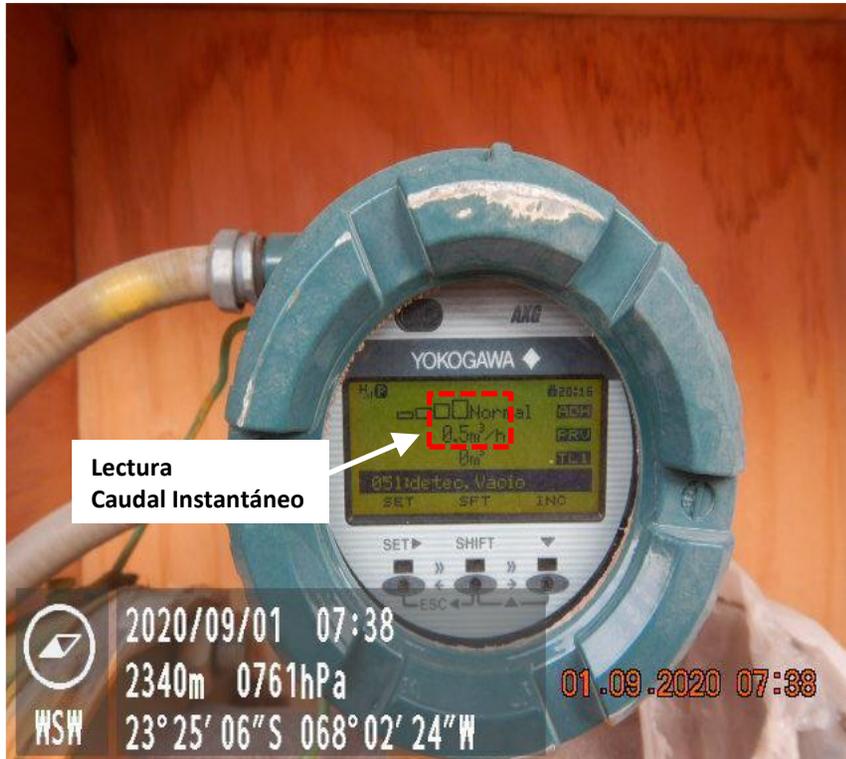
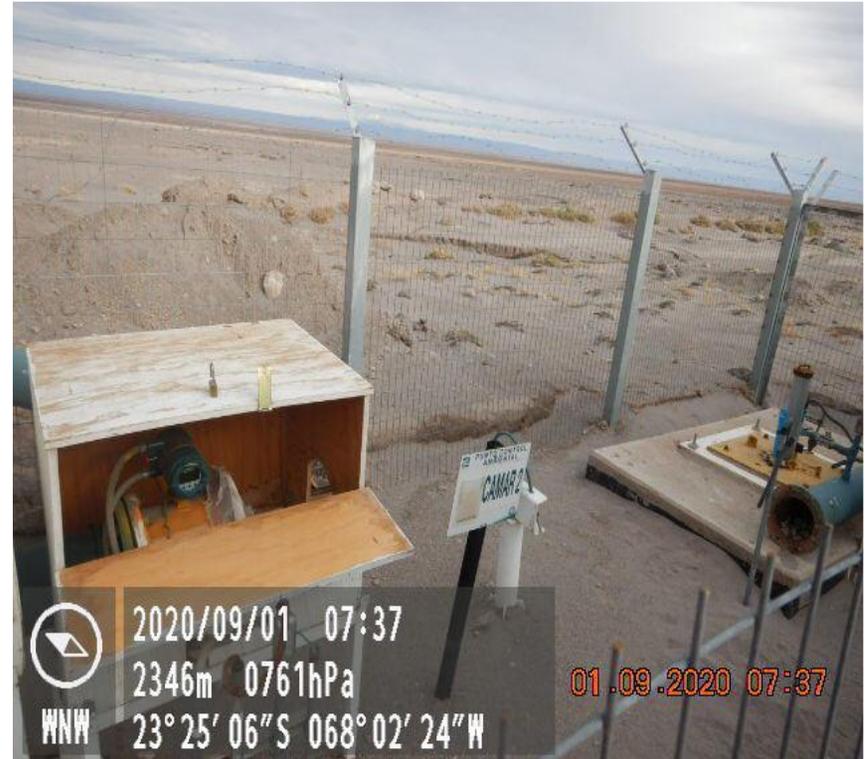
<b>Fotografía 7</b>		<b>Fecha:</b> 01 de septiembre de 2020		<b>Fotografía 8</b>		<b>Fecha:</b> 01 de septiembre de 2020	
<b>Coordenadas DATUM WGS84 HUSO 19</b>		<b>Norte:</b> 7.409.831 metros	<b>Este:</b> 598.072 metros	<b>Coordenadas DATUM WGS84 HUSO 19</b>		<b>Norte:</b> 7.409.831 metros	<b>Este:</b> 598.072 metros
<b>Descripción de medio de prueba:</b> Registro fotográfico de la lectura del flujómetro instalado en el pozo Camar 2, en rojo se destaca la lectura del caudal instantáneo (0,5 m <sup>3</sup> /h). Fotografía extractada del Anexo E2 del Reporte de cumplimiento presentado por SQM Salar S.A para el mes de septiembre/2020.				<b>Descripción de medio de prueba:</b> Registro fotográfico que muestra la desconexión del sistema de bombeo en el pozo Camar 2. Fotografía extractada del Anexo E2 del Reporte de cumplimiento presentado por SQM Salar S.A. para el mes de septiembre/2020.

Medios de verificación	Hechos Constatados
<ul style="list-style-type: none"> <li>Se entregará un reporte, en formato Excel, en que se entreguen los valores asociados a la no operación del pozo Camar 2.</li> <li>Registro fotográfico georreferenciado y fechado que verifique el estado de suspensión de la operación del pozo Camar 2.</li> <li>Asimismo, se deberá incluir la no operación de este pozo en el marco del reporte en línea solicitado en la medida c), anteriormente descrita.</li> <li>La empresa debe considerar que reportó la lectura de un caudal instantáneo de 0,5 m<sup>3</sup>/h en el pozo Camar 2 pese a estar desconectado el sistema de bombeo del pozo y a que el volumen del totalizador del flujómetro se mantiene en 0 metros cúbicos, asunto que también debe ser subsanado en lo sucesivo.</li> </ul>	<p>En los Reportes de cumplimiento de septiembre, octubre y noviembre (ver ANEXO 1), el titular informó que durante dichos meses la operación del pozo Camar 2 siguió suspendida.</p> <p>Para acreditar lo anterior, fueron remitidos los registros en formato Excel con los valores asociados a la no operación del pozo (Anexo E1 de los Reportes de cumplimiento), los cuales muestran que el volumen total de extracción se mantuvo en 0 metros cúbicos desde el 01 de septiembre al 30 de noviembre.</p> <p>De igual forma, fueron acompañados los registros fotográficos georreferenciados y fechados para verificar el estado de suspensión de la operación del pozo en los meses evaluados (Anexo E2 de los Reportes de cumplimiento). En lo específico, para cada mes fueron presentados los registros con la lectura del flujómetro y con la bomba del pozo desinstalada (ver <b>Fotografías 7 y 8</b> para septiembre, <b>Fotografías 9 y 10</b> para octubre, y <b>Fotografías 11 y 12</b> para noviembre).</p> <p>La no operación del pozo también se ve reflejada en el sistema de monitoreo en línea habilitado en la página web <a href="http://www.sqmsenlinea.com">http://www.sqmsenlinea.com</a>, en el cual es posible visualizar –como se indicó en el numeral 5.3 del presente informe– los registros de caudales medios diarios en Camar 2 (ver <b>Figura 4.c</b>), constatándose que en el periodo evaluado las extracciones fueron nulas.</p> <p>Con respecto al hallazgo relevado en el primer Informe de fiscalización de las medidas provisionales (Informe DFZ-2020-3458-II-MP), consistente en el reporte de una lectura de caudal instantáneo de 0,5 m<sup>3</sup>/h pese a estar desconectado el sistema del bombeo del pozo, cabe indicar que desde el Reporte de cumplimiento del mes de octubre los registros fotográficos muestran que la lectura del flujómetro es de 0,0 m<sup>3</sup>/h (ver <b>Fotografías 9 y 11</b>), subsanándose el hallazgo antes indicado. Como justificación de la lectura errónea que fue detectada por esta Superintendencia, en el Anexo E.3 del Reporte de cumplimiento del mes de octubre el titular presentó una carta aclaratoria con la explicación proporcionada por el fabricante del equipo, en la que se informa que errores de lectura como el detectado pueden producirse cuando los instrumentos de medición se encuentran expuestos a corrientes parásitas, así como también pueden deberse a un mal aterrizaje eléctrico a tierra o alguna otra condición inherente del proceso y/o montaje que pueden inducir flujos residuales, generando pequeñas mediciones aleatorias de caudal en ausencia del mismo.</p> <p>Cabe destacar que el último Reporte de cumplimiento ingresado por SQM Salar S.A. incluye los registros en formato Excel con los valores asociados a la no operación del pozo hasta el día 30 de noviembre de 2020, de modo que no se reportó el medio de verificación correspondiente al registro para los días 01 de diciembre y 02 de diciembre de 2020, los cuales forman parte del periodo de ejecución de las medidas provisionales renovadas por esta Superintendencia según lo dispuesto en la Res. Ex. SMA N° 2141/2020.</p>
