## INFORME TÉCNICO DE FISCALIZACIÓN AMBIENTAL

**Medidas Provisionales**

**SQM SALAR ATACAMA**

**DFZ-2020-3901-II-MP**

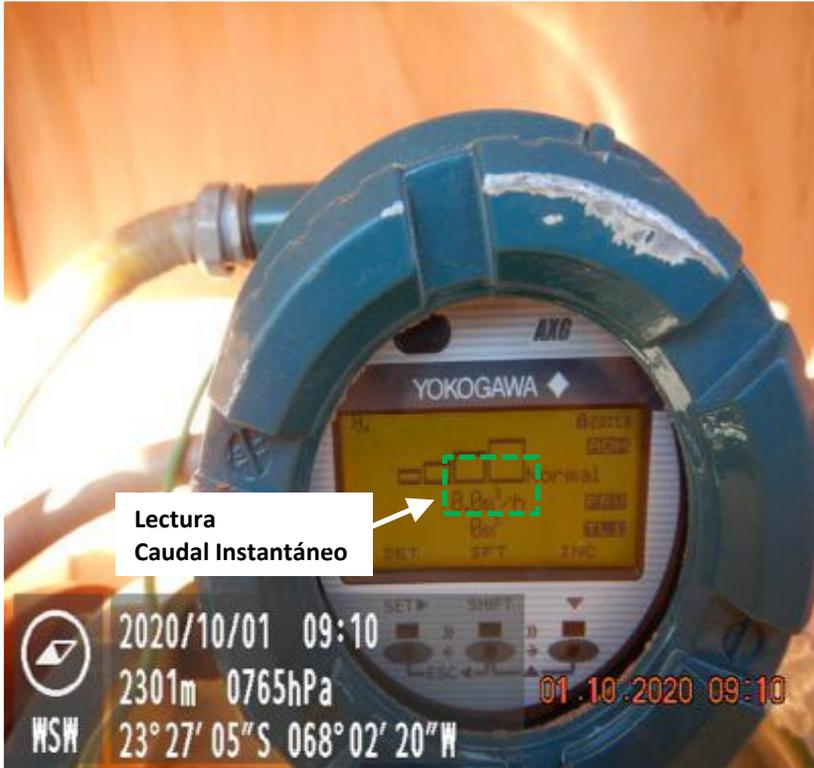
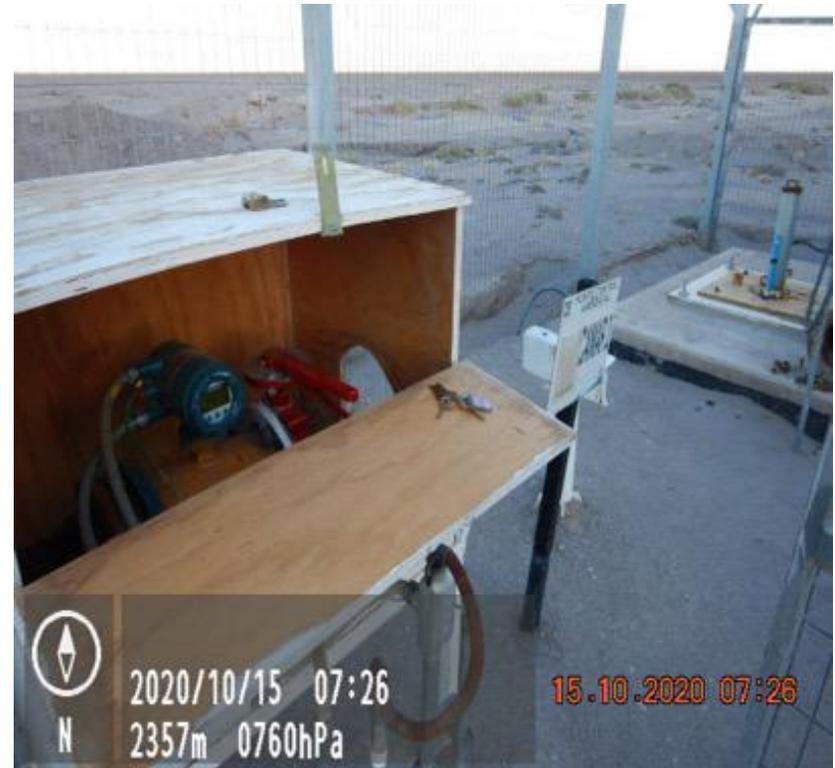
<b>Fotografía 9</b>		<b>Fecha:</b> 01 de octubre de 2020		<b>Fotografía 10</b>		<b>Fecha:</b> 15 de octubre de 2020	
<b>Coordenadas DATUM WGS84 HUSO 19</b>		<b>Norte:</b> 7.409.831 metros	<b>Este:</b> 598.072 metros	<b>Coordenadas DATUM WGS84 HUSO 19</b>		<b>Norte:</b> 7.409.831 metros	<b>Este:</b> 598.072 metros
<b>Descripción de medio de prueba:</b> Registro fotográfico de la lectura del flujómetro instalado en el pozo Camar 2, en verde se destaca que la lectura del caudal instantáneo es de 0,0 m <sup>3</sup> /h, dando cuenta de la corrección del hallazgo relevado en el Informe DFZ-2020-3458-II-MP. Fotografía extractada del Anexo E2 del Reporte de cumplimiento presentado por SQM Salar S.A para el mes de octubre/2020.				<b>Descripción de medio de prueba:</b> Registro fotográfico que muestra la desconexión del sistema de bombeo en el pozo Camar 2. Fotografía extractada del Anexo E2 del Reporte de cumplimiento presentado por SQM Salar S.A. para el mes de octubre/2020.

Medios de verificación	Hechos Constatados
<ul style="list-style-type: none"> <li>Se entregará un reporte, en formato Excel, en que se entreguen los valores asociados a la no operación del pozo Camar 2.</li> <li>Registro fotográfico georreferenciado y fechado que verifique el estado de suspensión de la operación del pozo Camar 2.</li> <li>Asimismo, se deberá incluir la no operación de este pozo en el marco del reporte en línea solicitado en la medida c), anteriormente descrita.</li> <li>La empresa debe considerar que reportó la lectura de un caudal instantáneo de 0,5 m<sup>3</sup>/h en el pozo Camar 2 pese a estar desconectado el sistema de bombeo del pozo y a que el volumen del totalizador del flujómetro se mantiene en 0 metros cúbicos, asunto que también debe ser subsanado en lo sucesivo.</li> </ul>	<p>En los Reportes de cumplimiento de septiembre, octubre y noviembre (ver ANEXO 1), el titular informó que durante dichos meses la operación del pozo Camar 2 siguió suspendida.</p> <p>Para acreditar lo anterior, fueron remitidos los registros en formato Excel con los valores asociados a la no operación del pozo (Anexo E1 de los Reportes de cumplimiento), los cuales muestran que el volumen total de extracción se mantuvo en 0 metros cúbicos desde el 01 de septiembre al 30 de noviembre.</p> <p>De igual forma, fueron acompañados los registros fotográficos georreferenciados y fechados para verificar el estado de suspensión de la operación del pozo en los meses evaluados (Anexo E2 de los Reportes de cumplimiento). En lo específico, para cada mes fueron presentados los registros con la lectura del flujómetro y con la bomba del pozo desinstalada (ver <b>Fotografías 7 y 8</b> para septiembre, <b>Fotografías 9 y 10</b> para octubre, y <b>Fotografías 11 y 12</b> para noviembre).</p> <p>La no operación del pozo también se ve reflejada en el sistema de monitoreo en línea habilitado en la página web <a href="http://www.sqmsenlinea.com">http://www.sqmsenlinea.com</a>, en el cual es posible visualizar –como se indicó en el numeral 5.3 del presente informe– los registros de caudales medios diarios en Camar 2 (ver <b>Figura 4.c</b>), constatándose que en el periodo evaluado las extracciones fueron nulas.</p> <p>Con respecto al hallazgo relevado en el primer Informe de fiscalización de las medidas provisionales (Informe DFZ-2020-3458-II-MP), consistente en el reporte de una lectura de caudal instantáneo de 0,5 m<sup>3</sup>/h pese a estar desconectado el sistema del bombeo del pozo, cabe indicar que desde el Reporte de cumplimiento del mes de octubre los registros fotográficos muestran que la lectura del flujómetro es de 0,0 m<sup>3</sup>/h (ver <b>Fotografías 9 y 11</b>), subsanándose el hallazgo antes indicado. Como justificación de la lectura errónea que fue detectada por esta Superintendencia, en el Anexo E.3 del Reporte de cumplimiento del mes de octubre el titular presentó una carta aclaratoria con la explicación proporcionada por el fabricante del equipo, en la que se informa que errores de lectura como el detectado pueden producirse cuando los instrumentos de medición se encuentran expuestos a corrientes parásitas, así como también pueden deberse a un mal aterrizaje eléctrico a tierra o alguna otra condición inherente del proceso y/o montaje que pueden inducir flujos residuales, generando pequeñas mediciones aleatorias de caudal en ausencia del mismo.</p> <p>Cabe destacar que el último Reporte de cumplimiento ingresado por SQM Salar S.A. incluye los registros en formato Excel con los valores asociados a la no operación del pozo hasta el día 30 de noviembre de 2020, de modo que no se reportó el medio de verificación correspondiente al registro para los días 01 de diciembre y 02 de diciembre de 2020, los cuales forman parte del periodo de ejecución de las medidas provisionales renovadas por esta Superintendencia según lo dispuesto en la Res. Ex. SMA N° 2141/2020.</p>

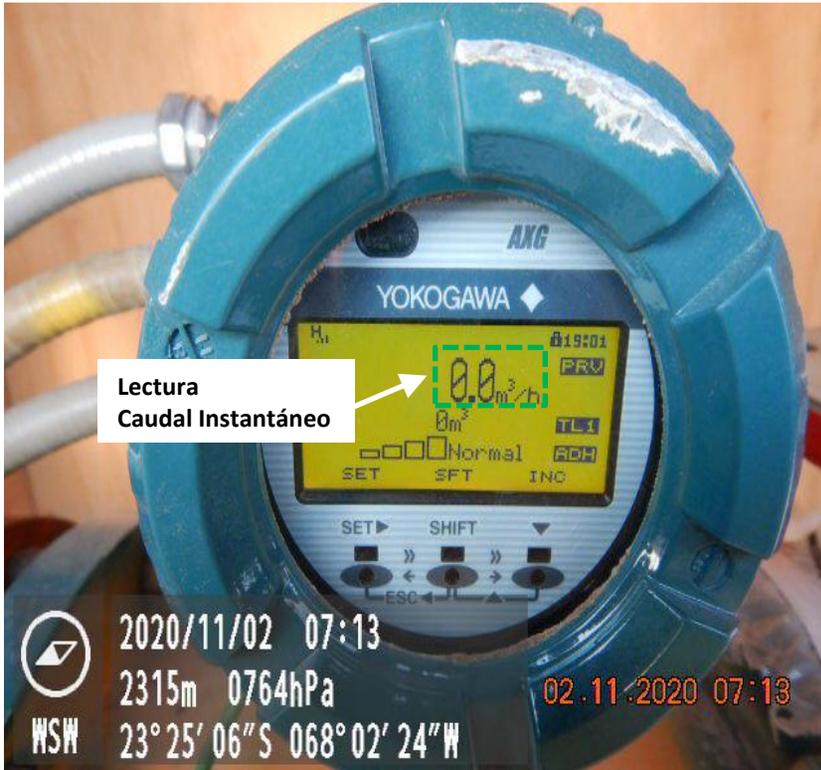
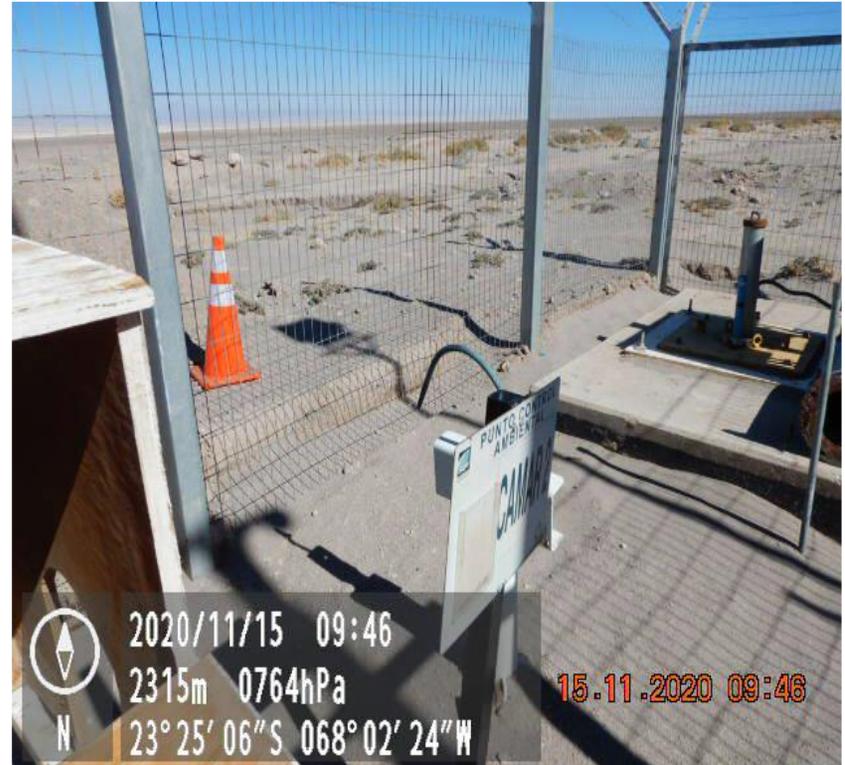
<b>Fotografía 11</b>		<b>Fecha:</b> 02 de noviembre de 2020		<b>Fotografía 12</b>		<b>Fecha:</b> 15 de noviembre de 2020	
<b>Coordenadas DATUM WGS84 HUSO 19</b>	<b>Norte:</b> 7.409.831 metros	<b>Este:</b> 598.072 metros		<b>Coordenadas DATUM WGS84 HUSO 19</b>	<b>Norte:</b> 7.409.831 metros	<b>Este:</b> 598.072 metros	
<b>Descripción de medio de prueba:</b> Registro fotográfico de la lectura del flujómetro instalado en el pozo Camar 2, en verde se destaca que la lectura del caudal instantáneo es de 0,0 m <sup>3</sup> /h, dando cuenta de la corrección del hallazgo relevado en el Informe DFZ-2020-3458-II-MP. Fotografía extractada del Anexo E2 del Reporte de cumplimiento presentado por SQM Salar S.A para el mes de noviembre/2020.				<b>Descripción de medio de prueba:</b> Registro fotográfico que muestra la desconexión del sistema de bombeo en el pozo Camar 2. Fotografía extractada del Anexo E2 del Reporte de cumplimiento presentado por SQM Salar S.A. para el mes de noviembre/2020.
