## INFORME TÉCNICO DE FISCALIZACIÓN AMBIENTAL

### TERMINAL MARÍTIMO DE QUINTERO ENAP

DFZ-2020-3178-V-PPDA

ABRIL – JUNIO 2020

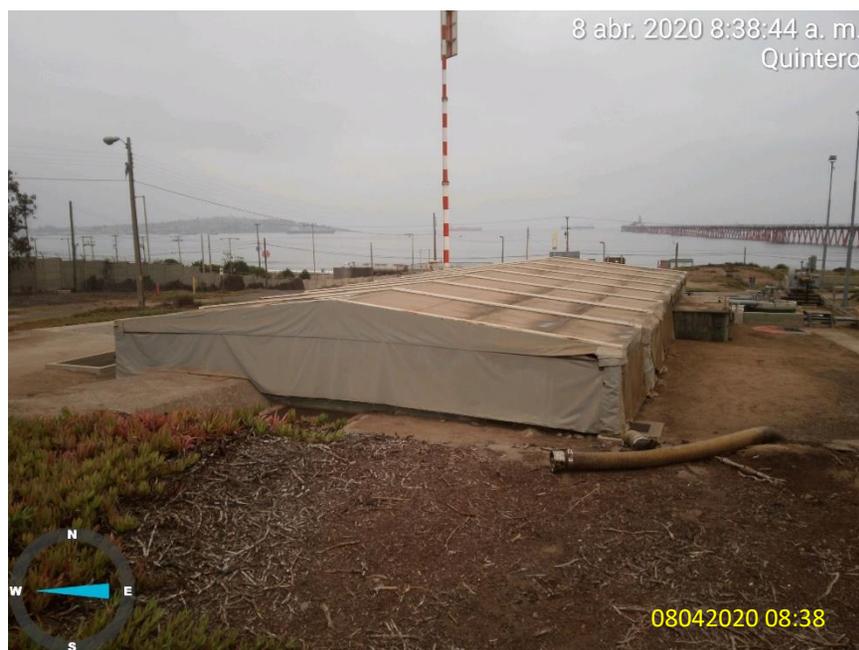
Registro fotográfico de Separador API 1, sector "Ampliación", capturado por el titular el 8 de abril de 2020.

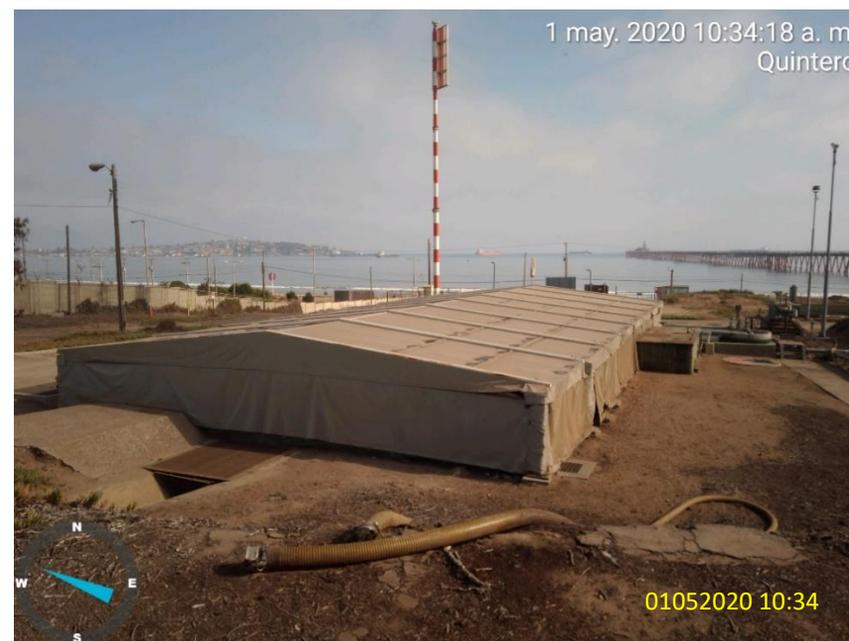
Registro fotográfico de Separador API 2, sector "Ampliación", capturado por el titular el 1 de mayo de 2020.

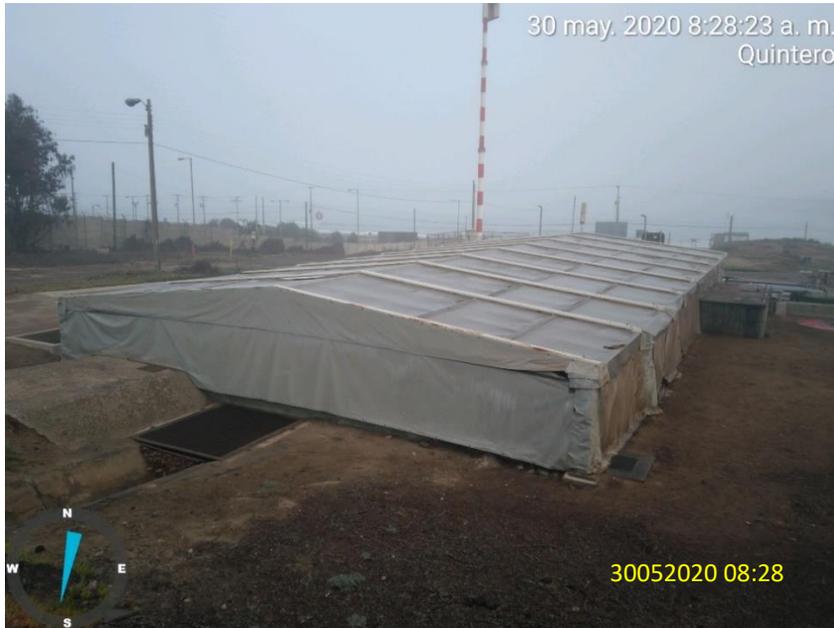
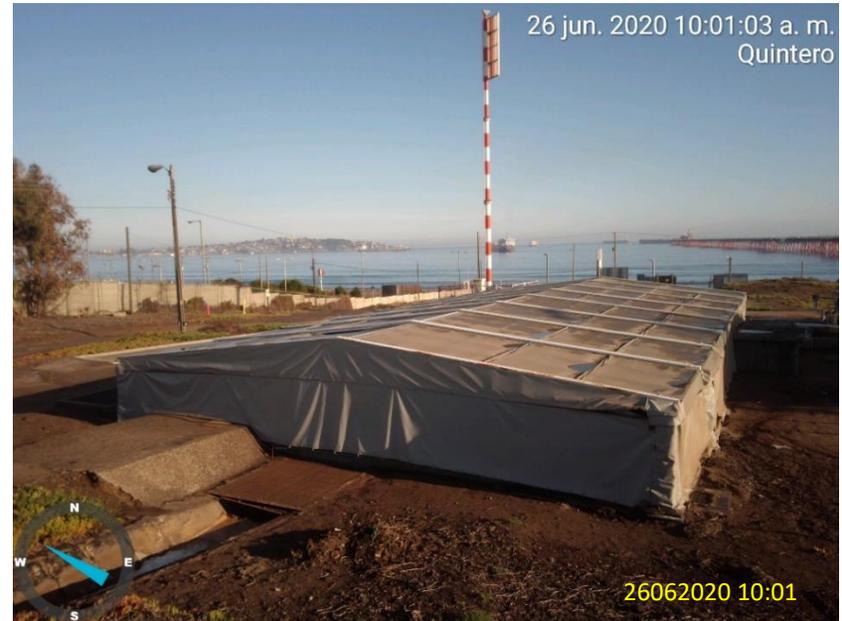
<b>Fotografía N° 3.</b>	<b>Fecha: 30-05-2020</b>		<b>Fotografía N° 4.</b>	<b>Fecha: 26-06-2020</b>	
<b>Coordenadas UTM DATUM WGS84 HUSO 19H</b>	<b>Norte: 6.370.638 (m)</b>	<b>Este: 266.291 (m)</b>	<b>Coordenadas UTM DATUM WGS84 HUSO 19H</b>	<b>Norte: 6.370.638 (m)</b>	<b>Este: 266.291 (m)</b>
<b>Descripción del medio de prueba:</b> Registro fotográfico de Separador API 1, sector "Ampliación", capturado por el titular el 30 de mayo de 2020.			<b>Descripción del medio de prueba:</b> Registro fotográfico de Separador API 2, sector "Ampliación", capturado por el titular el 26 de junio de 2020.

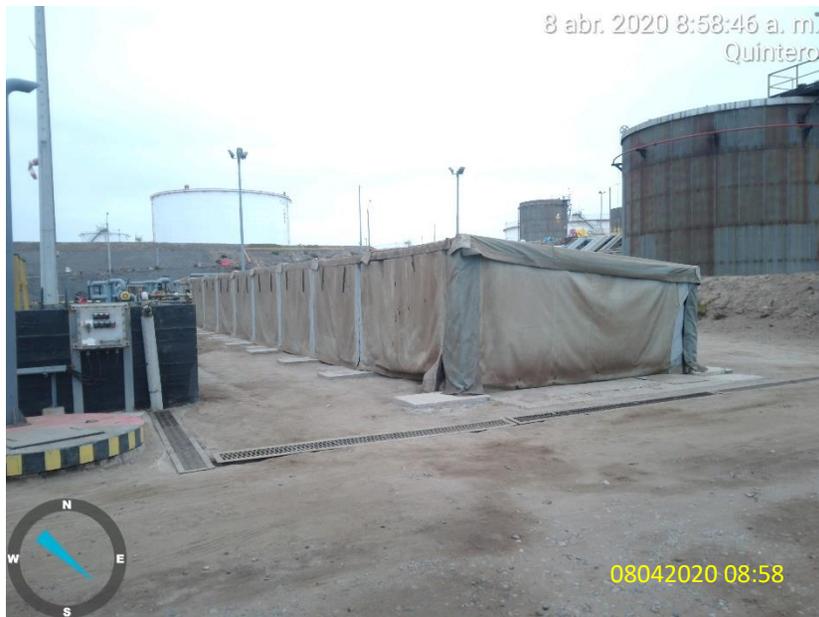
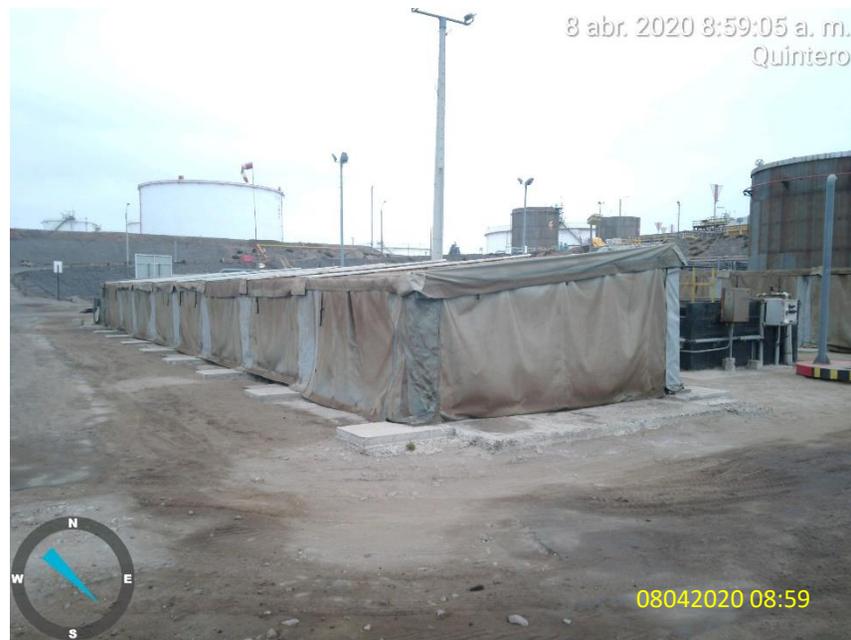
- d. Asimismo, según la documentación revisada en plataforma digital, se verificó que el titular mantuvo la laguna de “Remodelación” cubierta con dispositivos Hexacover en la superficie, durante todos los períodos en que se presentó Mala ventilación, en atención a que las fotografías capturadas donde dan cuenta del cumplimiento de la medida, según la hora y fecha indicadas. (Registros fotográficos, N° 5 y N° 6; Anexo N° 1, “Reportes Operacionales”).

<b>Fotografía N° 5.</b>	<b>Fecha: 08-04-2020</b>		<b>Fotografía N° 6.</b>	<b>Fecha: 08-04-2020</b>	
<b>Coordenadas UTM DATUM WGS84 HUSO 19H</b>	<b>Norte: 6.371.375 (m)</b>	<b>Este: 266.806 (m)</b>	<b>Coordenadas UTM DATUM WGS84 HUSO 19H</b>	<b>Norte: 6.371.364 (m)</b>	<b>Este: 266.799 (m)</b>
<b>Descripción del medio de prueba:</b> Registro fotográfico de Separador API 1, sector "Remodelación", capturado por el titular el 8 de abril de 2020.			<b>Descripción del medio de prueba:</b> Registro fotográfico de Separador API 2, sector "Remodelación", capturado por el titular el 8 de abril de 2020

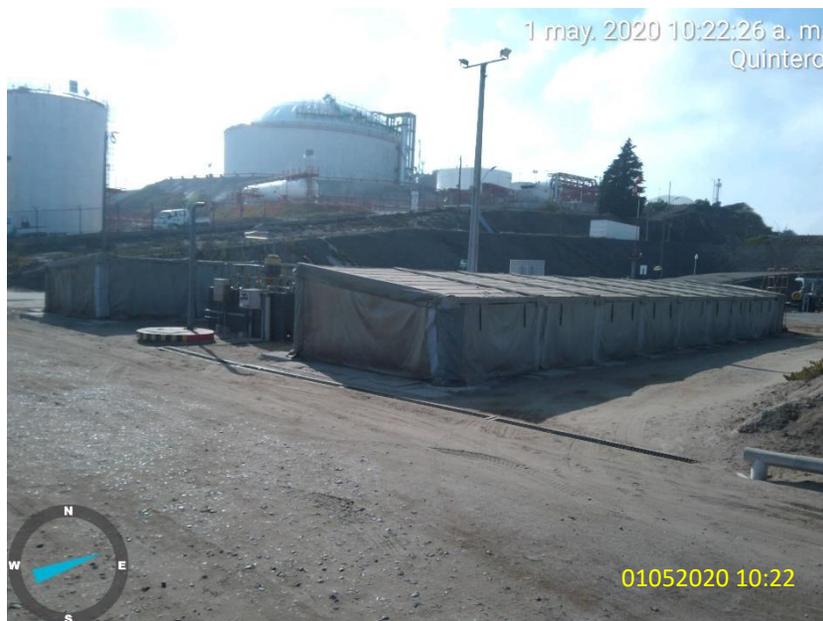
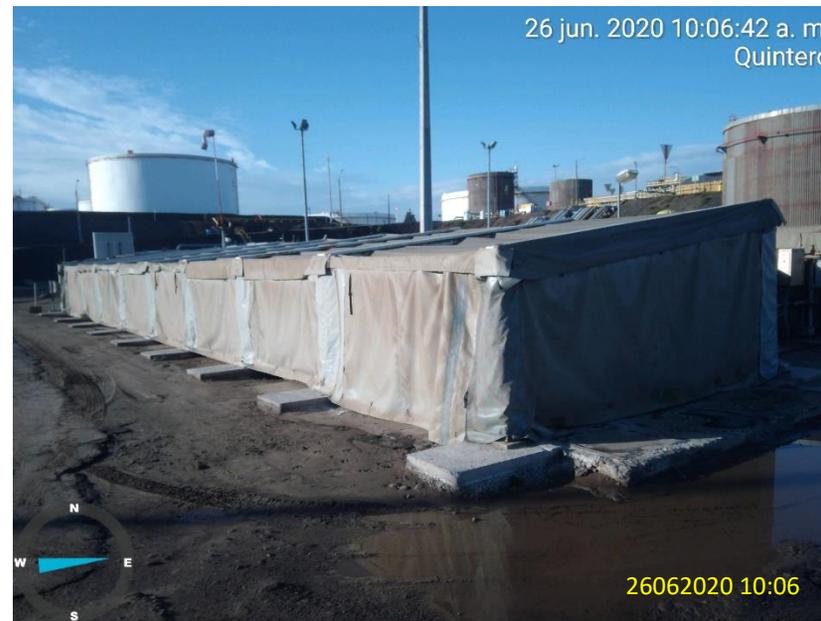
<b>Fotografía N° 7.</b>	<b>Fecha: 1-05-2020</b>		<b>Fotografía N° 8.</b>	<b>Fecha: 26-06-2020</b>	
<b>Coordenadas UTM DATUM WGS84 HUSO 19H</b>	<b>Norte: 6.371.364 (m)</b>	<b>Este: 266.799 (m)</b>	<b>Coordenadas UTM DATUM WGS84 HUSO 19H</b>	<b>Norte: 6.371.375 (m)</b>	<b>Este: 266.806 (m)</b>
<b>Descripción del medio de prueba:</b> Registro fotográfico de Separador API 2, sector "Remodelación", capturado por el titular el 1 de mayo de 2020.			<b>Descripción del medio de prueba:</b> Registro fotográfico de Separador API 1, sector "Remodelación", capturado por el titular el 26 de junio de 2020.

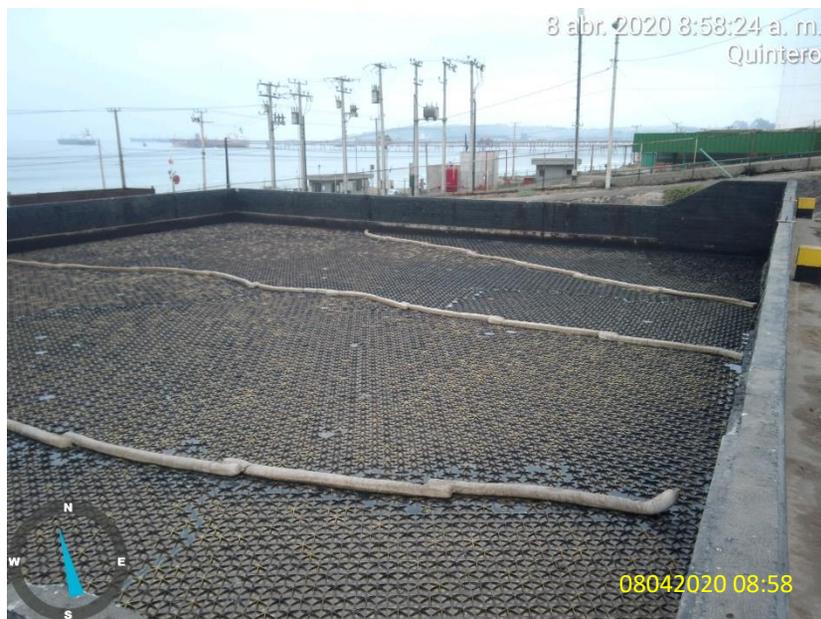
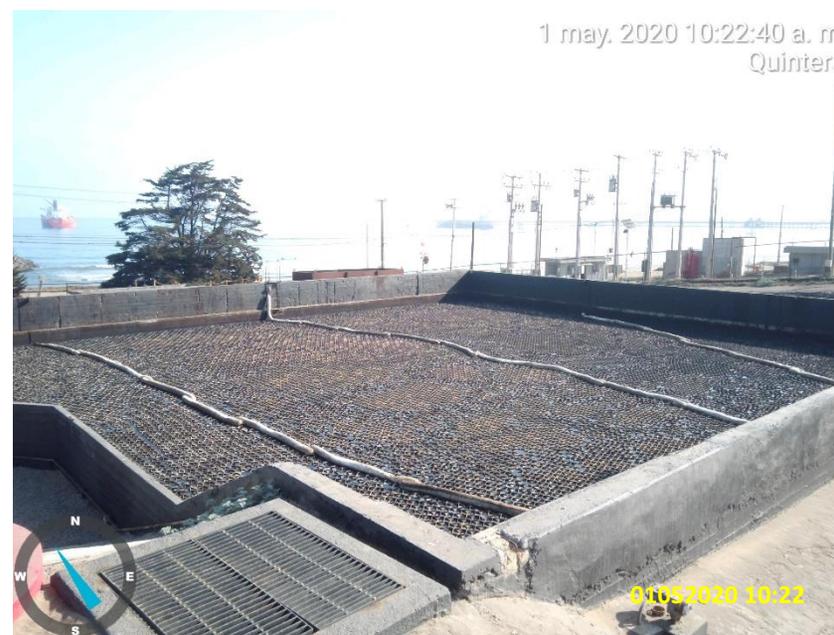
<b>Fotografía N° 9.</b>	<b>Fecha: 08-04-2020</b>		<b>Fotografía N° 10.</b>	<b>Fecha: 01-05-2020</b>	
<b>Coordenadas UTM DATUM WGS84 HUSO 19H</b>	<b>Norte: 6.371.380 (m)</b>	<b>Este: 266.767 (m)</b>	<b>Coordenadas UTM DATUM WGS84 HUSO 19H</b>	<b>Norte: 6.371.380 (m)</b>	<b>Este: 266.767 (m)</b>
<b>Descripción del medio de prueba:</b> Registro fotográfico de Laguna sector "Remodelación" con cobertura Hexacover, capturado por el titular el 8 de abril de 2020.			<b>Descripción del medio de prueba:</b> Laguna sector "Remodelación" con cobertura Hexacover, capturado por el titular el 1 de mayo de 2020.

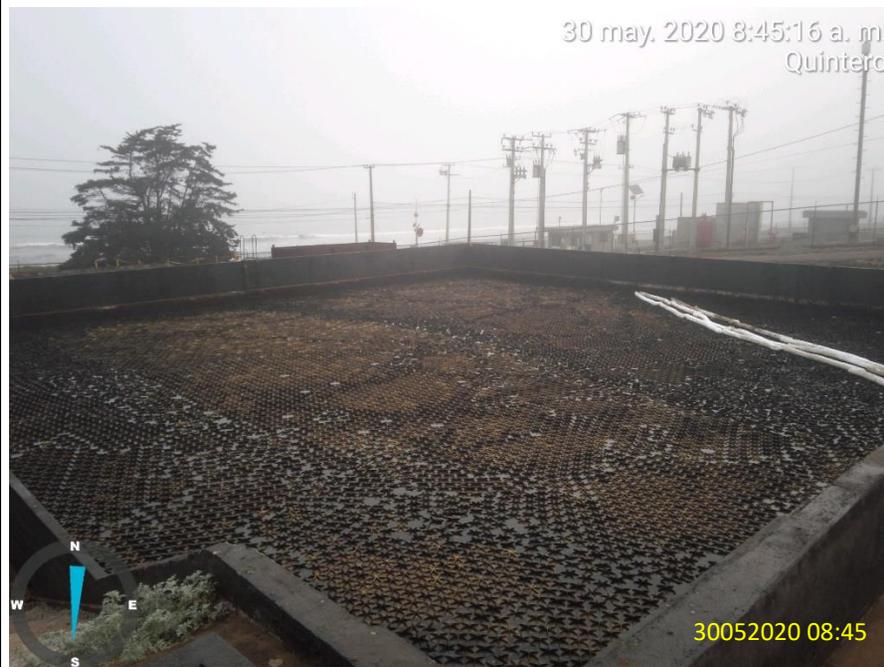
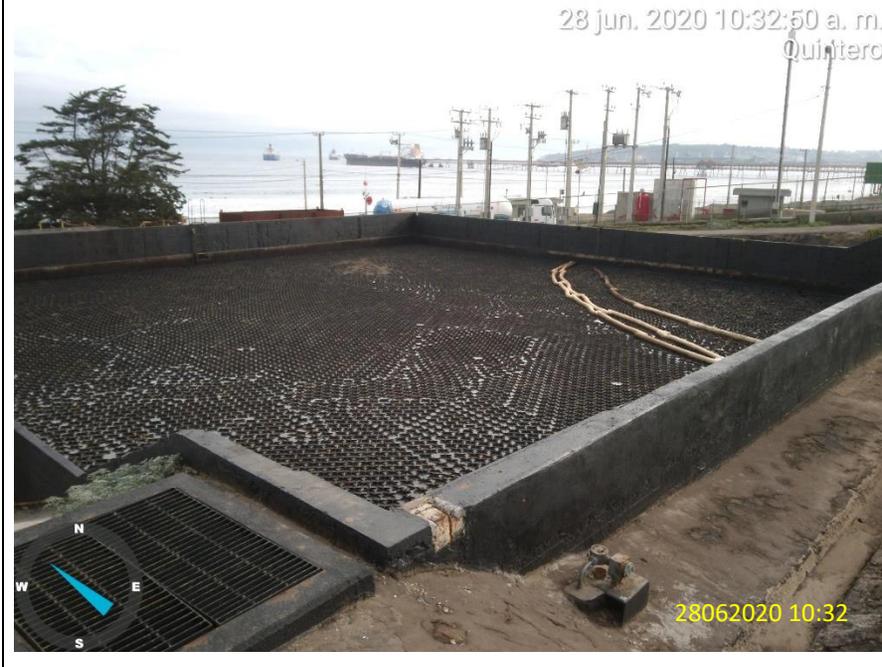
<b>Fotografía N° 11.</b>	<b>Fecha: 30-05-2020</b>		<b>Fotografía N° 12.</b>	<b>Fecha: 28-06-2020</b>	
<b>Coordenadas UTM DATUM WGS84 HUSO 19H</b>	<b>Norte: 6.371.380 (m)</b>	<b>Este: 266.767 (m)</b>	<b>Coordenadas UTM DATUM WGS84 HUSO 19H</b>	<b>Norte: 6.371.380 (m)</b>	<b>Este: 266.767 (m)</b>
<b>Descripción del medio de prueba:</b> Registro fotográfico de Laguna sector "Remodelación" con cobertura Hexacover, capturado por el titular el 30 de mayo de 2020.			<b>Descripción del medio de prueba:</b> Laguna sector "Remodelación" con cobertura Hexacover, capturado por el titular el 28 de junio de 2020.
