INFORME TÉCNICO DE FISCALIZACIÓN AMBIENTAL

Programa de Cumplimiento

“PANADERÍA SAILLÓN”

DFZ-2021-1896-VI-PC

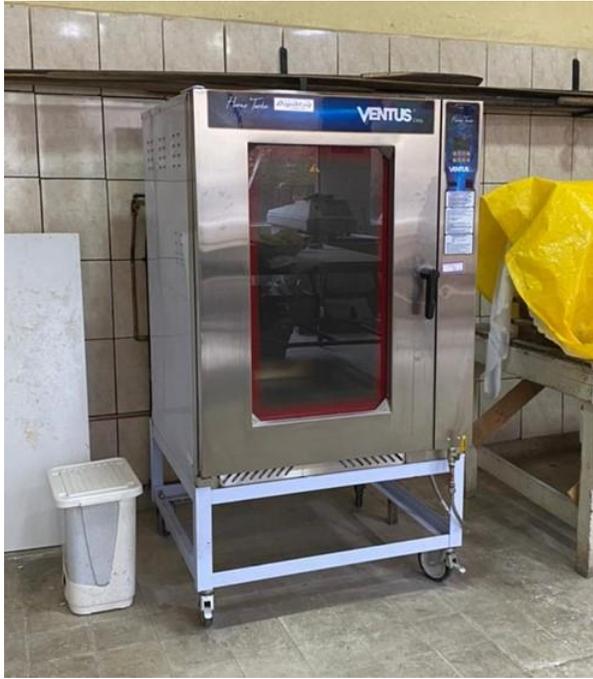
Fotografía 1.

Descripción del medio de prueba: En la fotografía se observa el horno modular nuevo a gas comprado con fondos de CORFO.

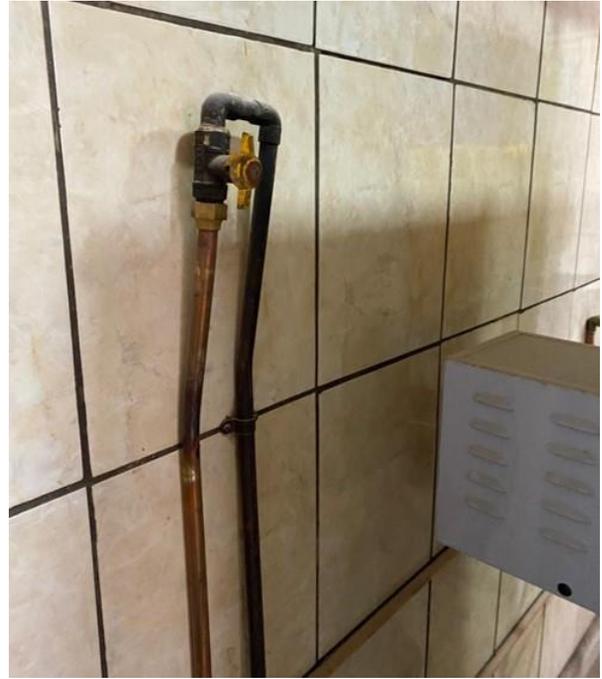
Fotografía 2.

Descripción del medio de prueba: En la fotografía se observan las tuberías de gas conectadas al horno y a las bombonas de gas.

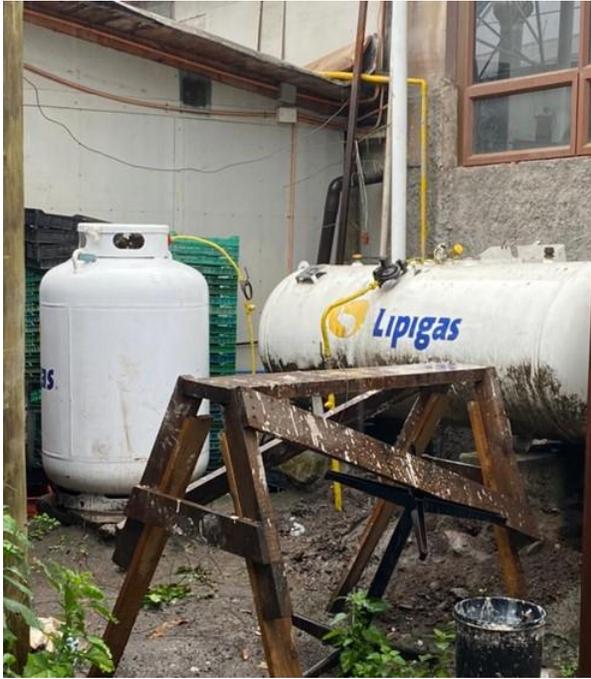
Fotografía 3.

Descripción del medio de prueba: En la fotografía se observan los dos contenedores de gas ubicados al exterior del sector de la panadería.

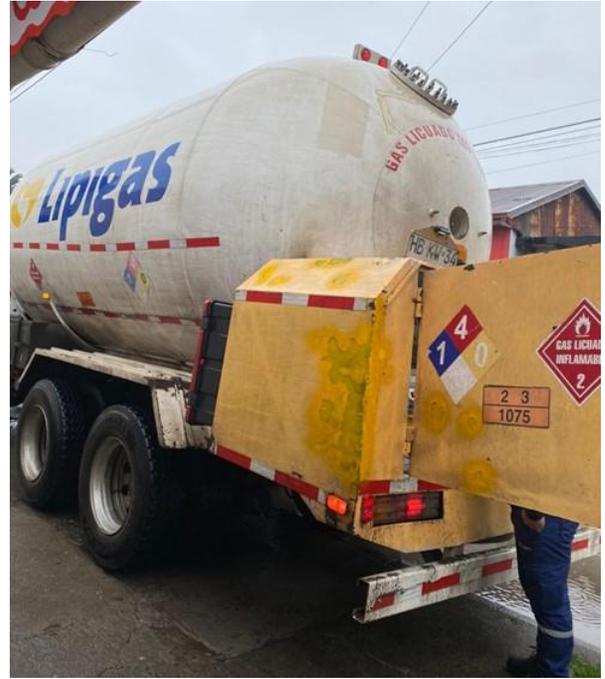
Fotografía 4.

Descripción del medio de prueba: En la fotografía se observa un camión de Lipigas surtiendo de gas a los contenedores ubicados en la panadería.

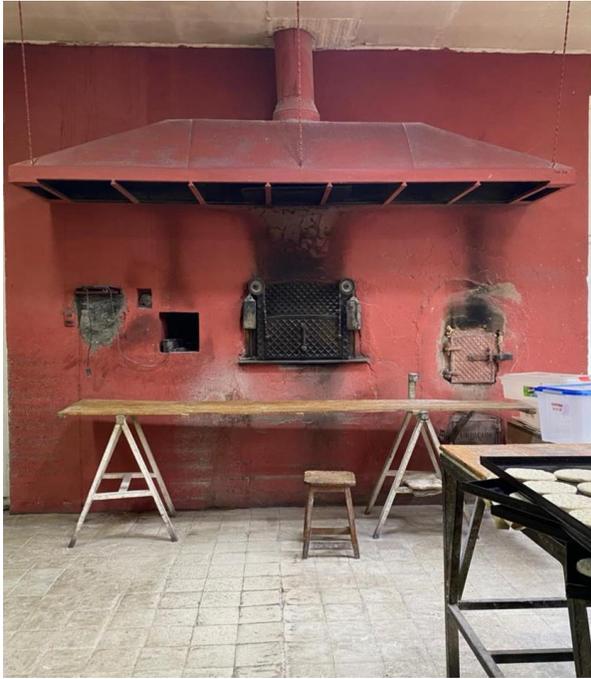
Fotografía 5.

Descripción del medio de prueba: En la fotografía se observa el horno chileno a leña en desuso.

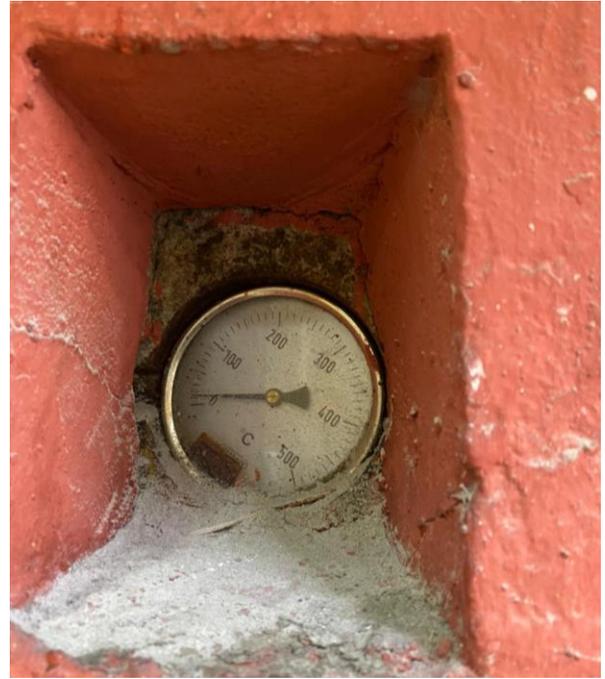
Fotografía 6.

Descripción del medio de prueba: En la fotografía se observa el termómetro del horno chileno en 0 °C.

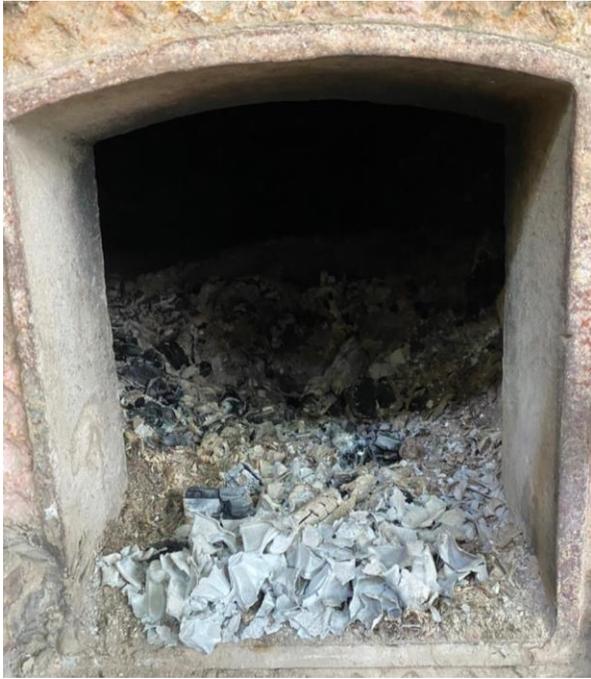
Fotografía 7.

Descripción del medio de prueba: En la fotografía se observa el sector del horno en donde se quema la leña, el cual estaba vacío y frío.

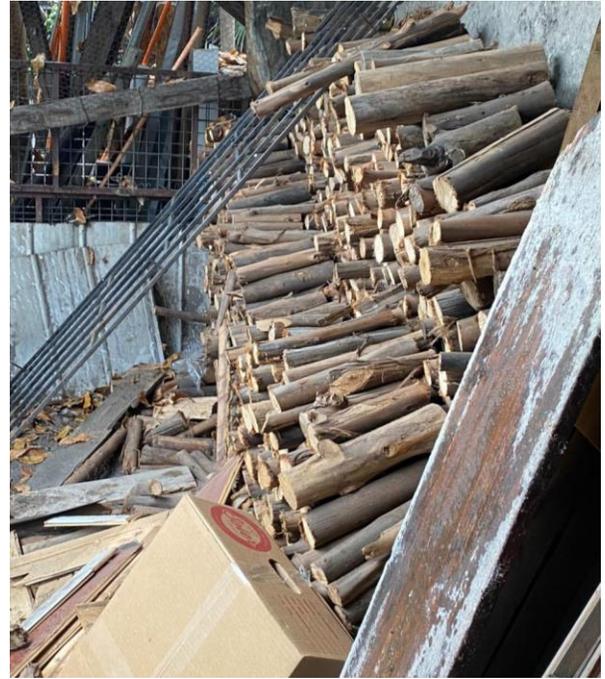
Fotografía 8.

Descripción del medio de prueba: En la fotografía se observa la leña acopiada al exterior del sector de panadería.
