**INFORME TÉCNICO DE FISCALIZACIÓN AMBIENTAL**

**PLANTEL DE 10 MIL MADRES SAN AGUSTÍN DEL ARBOLITO**

**DFZ-2021-3388-VII-RCA**

**DICIEMBRE 2021**

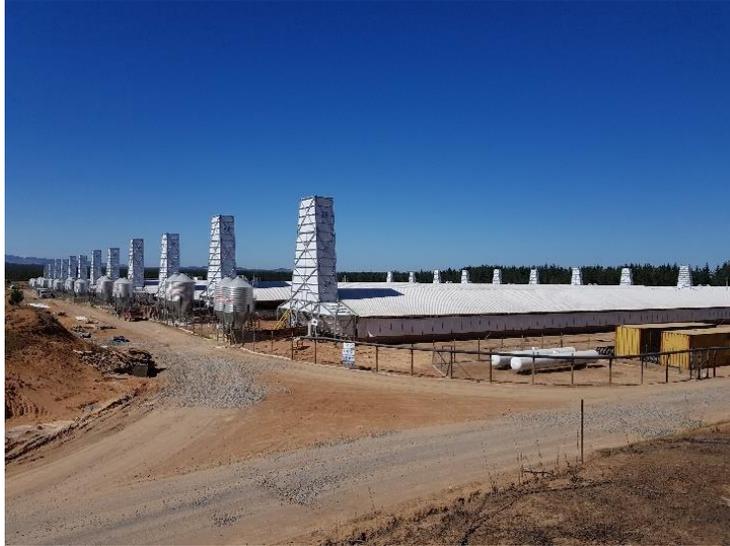
**Fotografía 1.**

Se inspeccionaron los 24 pabellones y se constató la implementación, en cada uno de ellos, de un sistema de ventilación forzada tipo túnel con evacuación de aire a través de chimenea (Fotografías 1, 2 y 3). El aire ingresa a los pabellones a través de escotillas, y circula hacia uno de los extremos donde están instaladas estructuras con ventiladores de extracción, los cuales extraen el aire interno y lo conducen a una chimenea de 14 m de altura, para posteriormente ser liberado al ambiente.

**Descripción del medio de prueba:** Vista general de pabellones con chimeneas de ventilación forzada.

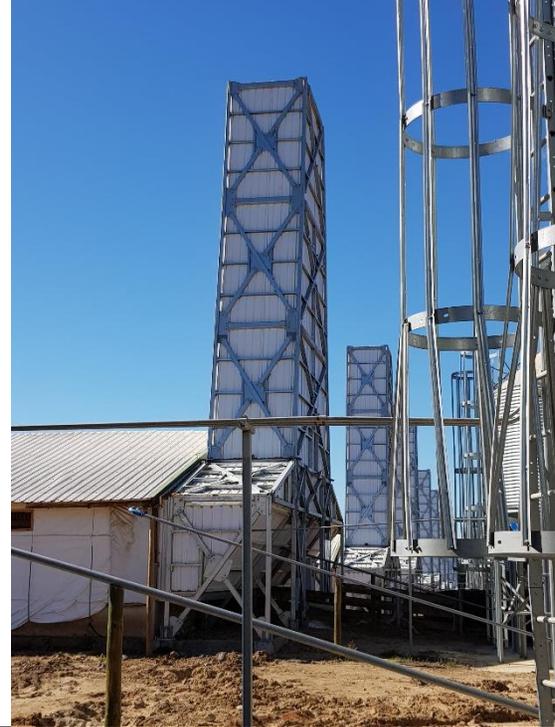
**Fotografía 2.**

**Descripción del medio de prueba:** pabellones con chimeneas de ventilación forzada.

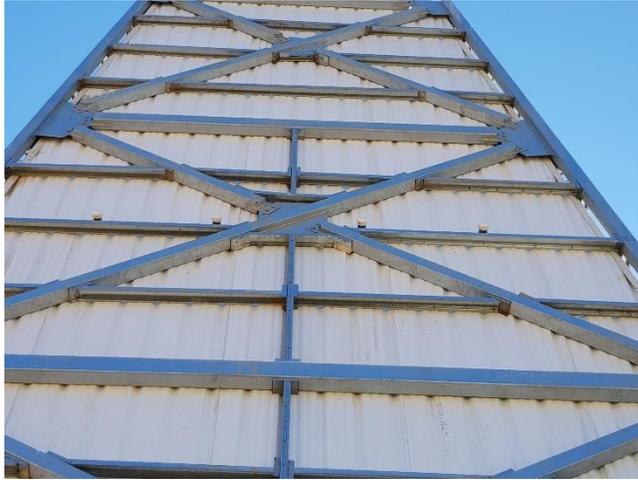
**Fotografía 3.**

**Descripción del medio de prueba:** Chimenea de sistema de ventilación forzada.

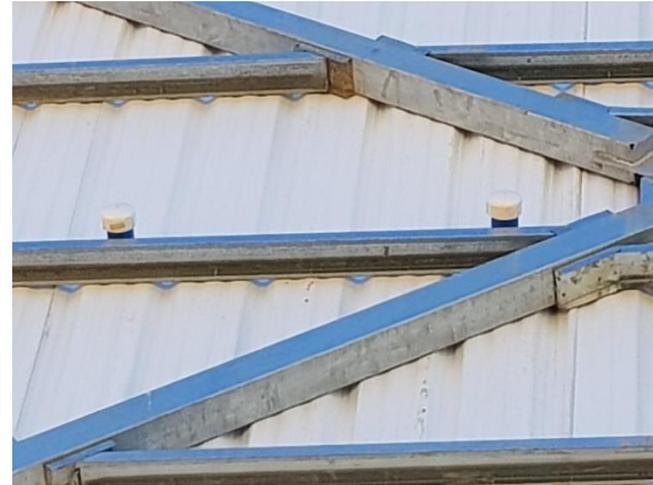
**Fotografía 4.**

En una de las chimeneas se constató la presencia de 4 dispositivos, localizados en el exterior de las mismas, que según lo señalado por el Sr. Valenzuela permiten tomar muestras de la columna de aire interior, para los estudios de olores (Fotografía 4).

**Descripción del medio de prueba:** Dispositivos para toma de muestras de la columna de aire que circula por la chimenea.

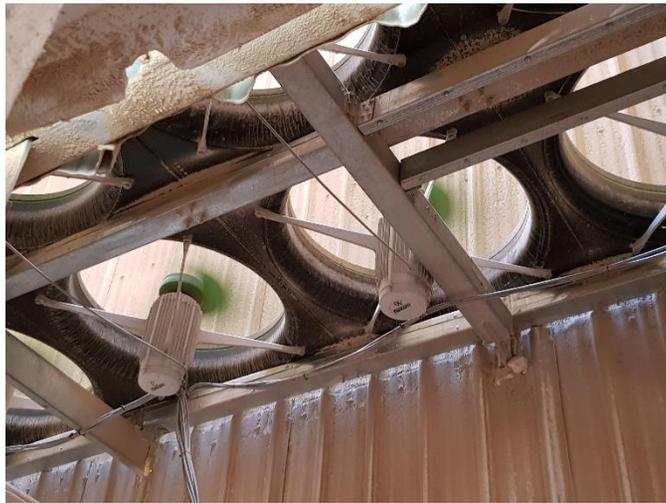
**Fotografía 5.**

El sistema con los ventiladores de extracción se encuentra instalado y operativo en 22 de los 24 pabellones (Fotografía 5). En los dos faltantes, los extractores se terminaban de instalar al día siguiente de la inspección. Se verificó la existencia de los extractores y los trabajos correspondientes a terminar con la instalación (Fotografía 6).

**Descripción del medio de prueba:** Ventiladores de extracción en la base de la chimenea.

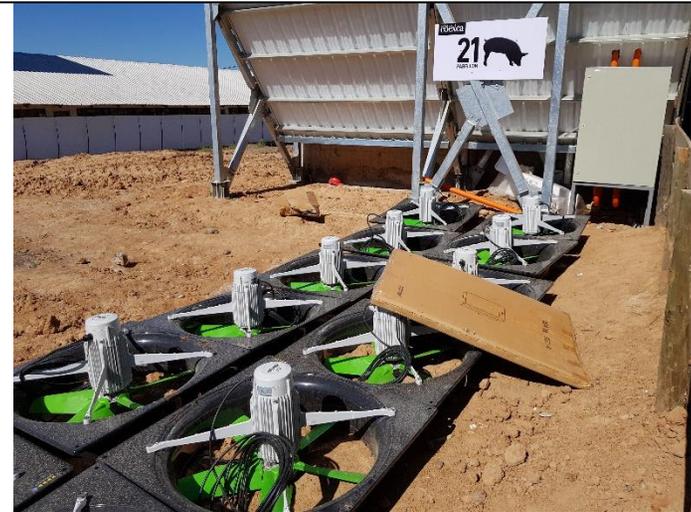
**Fotografía 6.**

**Descripción del medio de prueba:** Ventiladores de extracción en proceso de instalación en pabellón 21.

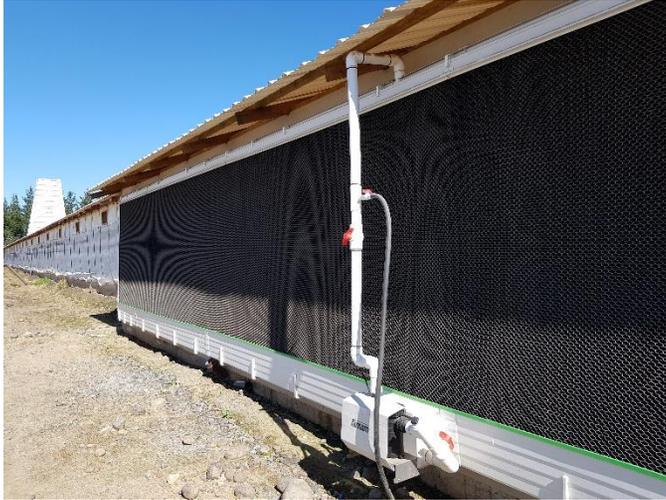
**Fotografía 7.**

Los pabellones cuentan con cortinas laterales fijas que solo se abren en caso que haya un corte de electricidad y no pueda funcionar el sistema de ventilación forzada. En uno de los extremos de cada pabellón, existen sistemas de refrigeración por paneles, por donde se canaliza el aire fresco por presión negativa (Fotografía 7). No se percibió olor fuera de los pabellones.

**Descripción del medio de prueba:** vista de galpón con sistema de refrigeración por panel, en su extremo.

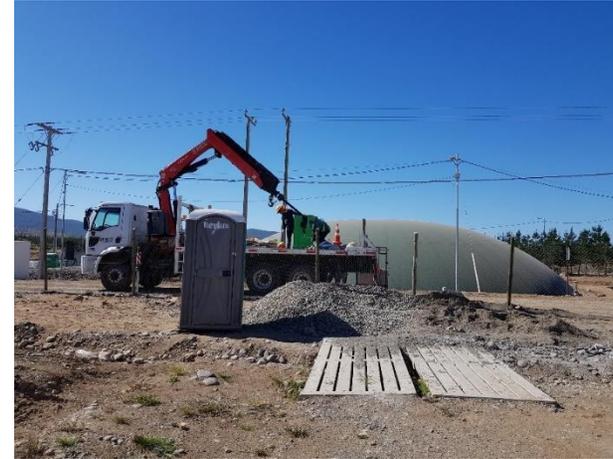
**Fotografía 8.**

Por otra parte, se está trabajando en obras de empalme que van a permitir aumentar la potencia eléctrica del sector de pabellones, de tal forma de contar con la potencia de partida necesaria para el funcionamiento simultáneo del sistema de ventilación forzada en los 24 pabellones (Fotografía 8). Estas obras de instalación eléctrica, de acuerdo a lo informado por el titular en su carta respuesta a la fiscalización, estarán finalizadas el 13 de noviembre de 2020. Con lo anterior se dará por terminada la construcción del sistema de ventilación tipo túnel en los 24 pabellones del plantel San Agustín e inicio a su operatividad completa.

**Descripción del medio de prueba:** Obras de empalme para aumento de la potencia eléctrica del sector de pabellones. .

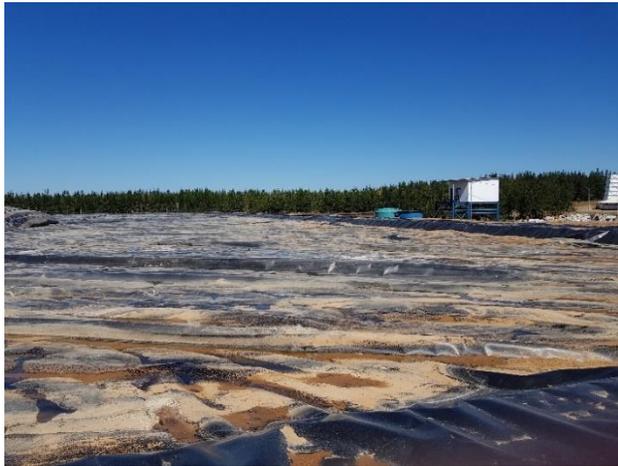
**Fotografía 9.**

Mediante un recorrido efectuado por todo el perímetro de la laguna de acumulación de digestato proveniente del biodigestor, se constató que se encuentra cubierta por una membrana impermeable flexible que está instalada herméticamente (Fotografía 9), sellada por todo el perímetro (Fotografía 10). La membrana se mantiene sobre el líquido acumulado en la laguna, sin entrar en contacto con él.

**Descripción del medio de prueba:** Laguna de acumulación de digestato líquido cubierta herméticamente con membrana flexible.

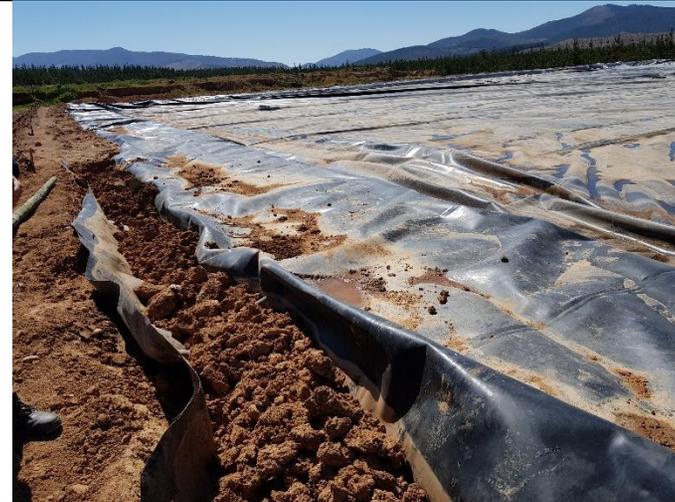
**Fotografía 10.**

**Descripción del medio de prueba:** Descripción del medio de prueba: Borde de la laguna cubierta con membrana flexible.

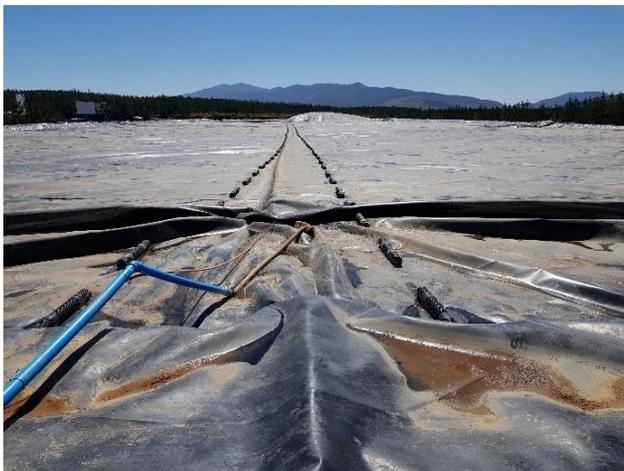
**Fotografía 11.**

Cuenta con flotadores instalados en la parte superior de la membrana, los cuales permiten que en caso de lluvia la membrana no entre en contacto con el digestato líquido. El agua de lluvia se canaliza a través de ductos cerrados hacia el interior de la laguna de digestato (Fotografía 11).

**Descripción del medio de prueba:** Sistema de conducción de agua lluvia al interior de la laguna de acumulación de digestato.

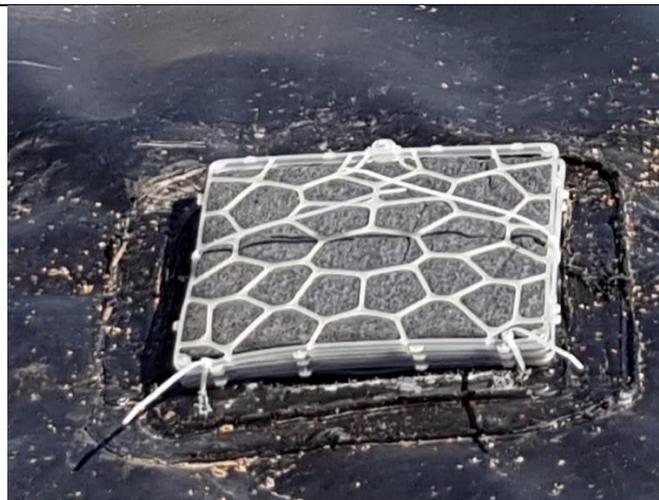
**Fotografía 12.**

Los gases que se generan dentro de la laguna son evacuados a través de 14 filtros de carbón activado (Fotografía 12).

**Descripción del medio de prueba:** Filtro de carbón activado en la cubierta de la laguna.

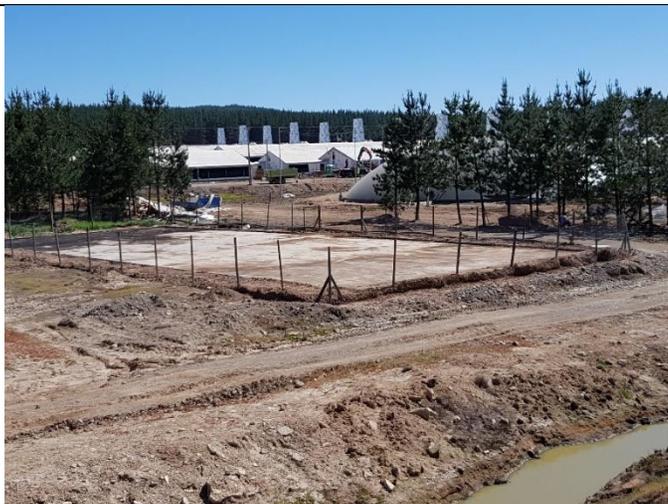
**Fotografía 13.**

Se verificó que la cancha que se utilizaba para el acopio temporal de digestato se encontraba sin ser utilizada (coordenadas UTM de referencia: 6.038.207 N – 769.918 E), (Fotografía 13).

**Descripción del medio de prueba:** Área de disposición de digestato sólido.

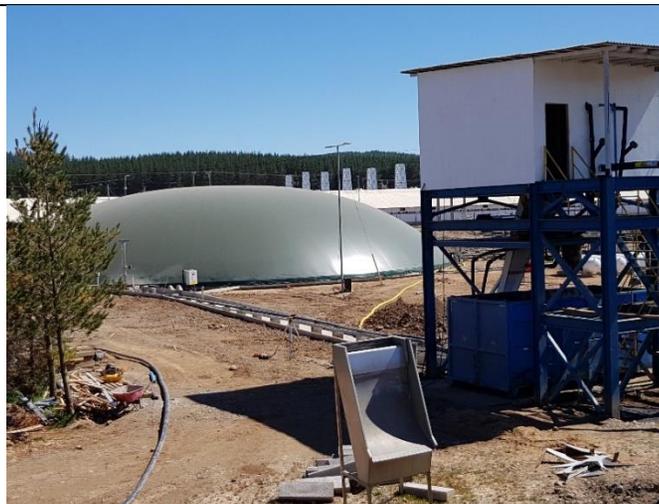
**Fotografía 14.**

Se constató la existencia del sistema de separación de fases del digestato líquido y sólido y la instalación de un sistema de recirculación del digestato sólido (Fotografía 14). La tubería conduce el digestato desde la cámara del biodigestor hacia el filtro parabólico de separación líquido-sólido (Fotografías 15 y 16). Ésta va instalada sobre una base de concreto con pretil, como medida ante la posible ocurrencia de rotura de la cañería. En caso que eso sucediera, el digestato sería conducido hacia una cámara, que al momento de la inspección estaba siendo construida, para ser luego extraído a través de bombeo.

**Descripción del medio de prueba:** Unidad de separación de fases y sistema de recirculación de digestato.

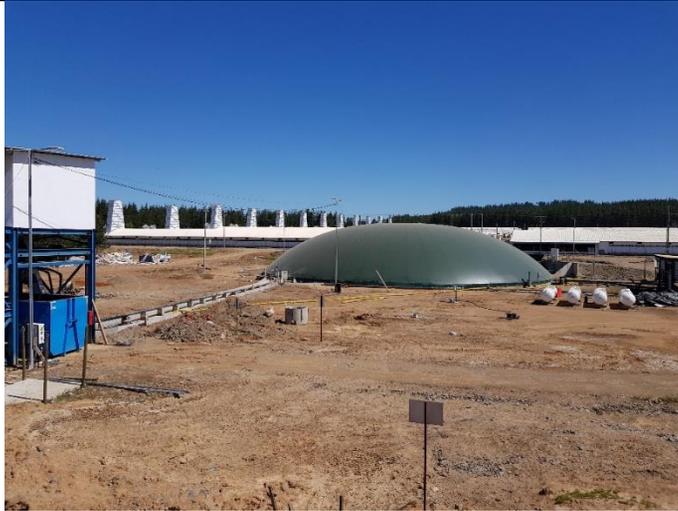
**Fotografía 15.**

**Descripción del medio de prueba:** Biodigestor y tubería de evacuación de digestato.

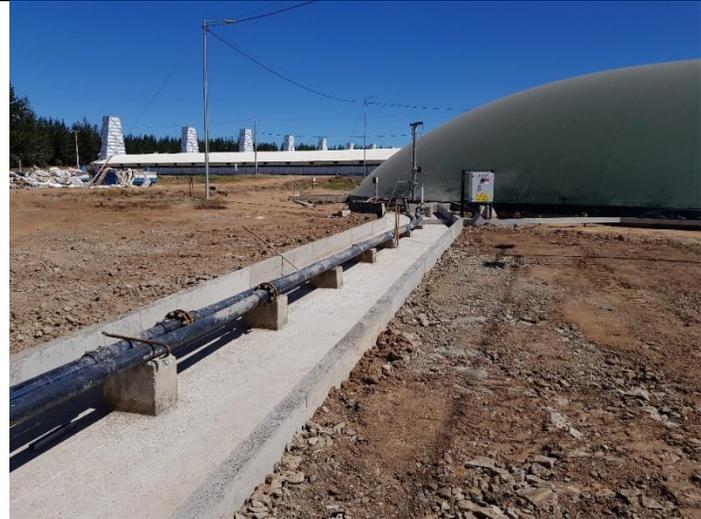
**Fotografía 16.**

**Descripción del medio de prueba:** Tubería de conducción de digestato desde el biodigestor a la unidad de separación de fases.

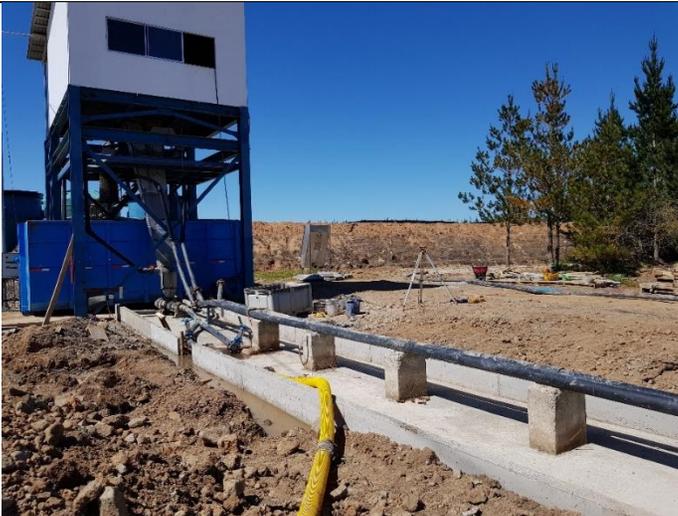
**Fotografía 17.**

Luego del filtro parabólico, la fracción sólida del digestato se conduce mediante una manguera industrial hacia un agitador (Fotografía 17), para luego ingresarlo nuevamente al biodigestor, para recircularlo (Fotografía 18). De acuerdo al Sr. Ismael Valenzuela, el agitador se limpia diariamente. Debido al proceso anterior, se eliminó la necesidad de acopio temporal de digestato sólido.

**Descripción del medio de prueba:** Unidad de separación de fases y manguera industrial para recirculación de digestato al biodigestor.

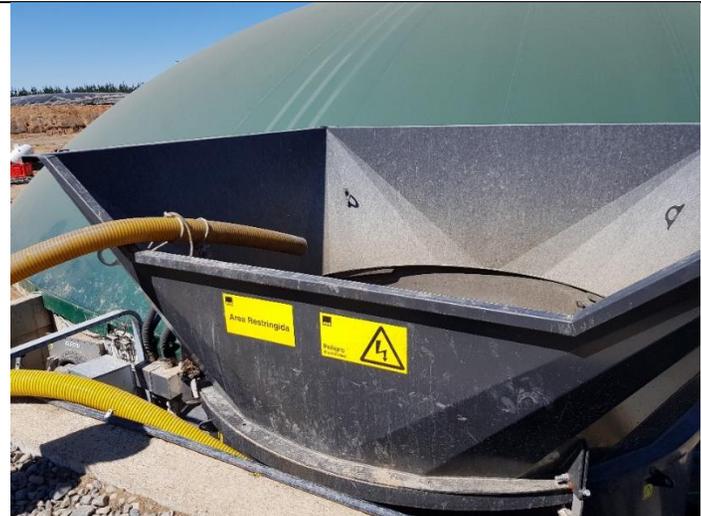
**Fotografía 18.**

**Descripción del medio de prueba:** Agitador que recibe digestato recirculado, el que es ingresado nuevamente al biodigestor.
