## INFORME TÉCNICO DE FISCALIZACIÓN AMBIENTAL

#### Terminal Marítimo de Quintero COPEC Planta de Lubricantes

DFZ-2021-2641-V-PPDA

ENERO – JUNIO 2021

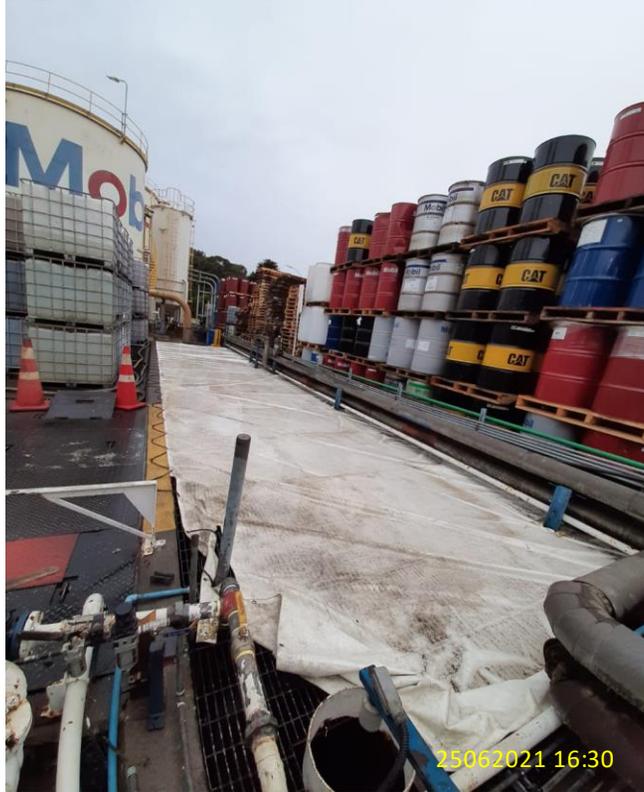
- b. Con fecha 25 de junio de 2021, la SMA realizó una inspección ambiental a las instalaciones de la planta Lubricantes (Anexo N° 1), en la cual se visitaron las instalaciones de la cámara API, constatando que esta se encontraba con su cubierta instalada completamente y sin actividades de mantenimiento, no percibiéndose olores a hidrocarburos entorno a esta. (Fotografía N° 1)

<b>Fotografía N° 1</b>		<b>Fecha: 25-06-2021</b>		<b>Fotografía N° 2</b>		<b>Fecha: 17.03.2021</b>	
<b>Coordenadas UTM DATUM WGS84 HUSO 19H</b>		<b>Norte: 6.370.371 (m)</b>	<b>Este: 266.072 (m)</b>	<b>Coordenadas UTM DATUM WGS84 HUSO 19H</b>		<b>Norte: 6.370.371 (m)</b>	<b>Este: 266.072 (m)</b>
<b>Descripción del medio de prueba:</b> Fotografía de cobertura instalada en Separador API de Planta de Lubricantes, verificada en inspección de terreno de fecha 25 de junio de 2021.				<b>Descripción del medio de prueba:</b> Imagen capturada por el titular con estado de cobertura en cámara API, cargada en plataforma de la SMA con fecha 17 de febrero de 2021.

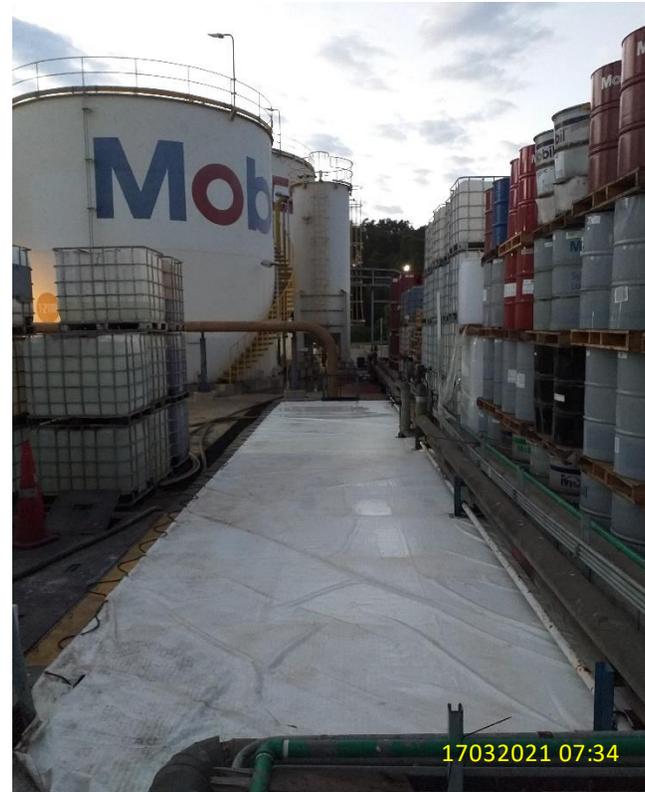
- e. Del examen realizado a los antecedentes reportados a la plataforma, los días 15 de enero, 19 y 25 de febrero, 17 de marzo, 11 y 22 de abril, 2, 3, 23 y 26 de mayo y 9 de junio de 2021, se verificó que el titular no realizó actividades de apertura de la cobertura, ni actividades de limpieza y mantención en el Separador API, en atención a los registros presentados en la “Planilla de Control Cámara API”, bitácoras de cámara API y fotografías capturadas por el titular en las rondas realizadas, que dan cuenta que esta instalación se mantuvo cubierta y sin intervenciones en horarios con Mala y Regular ventilación. (Fotografía N° 2; Anexo N° 3, “Reportes Operacionales”)

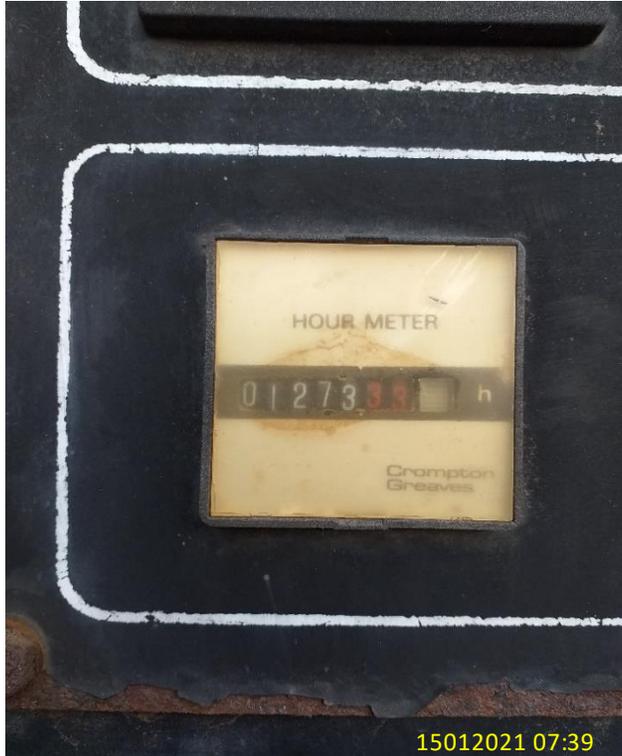
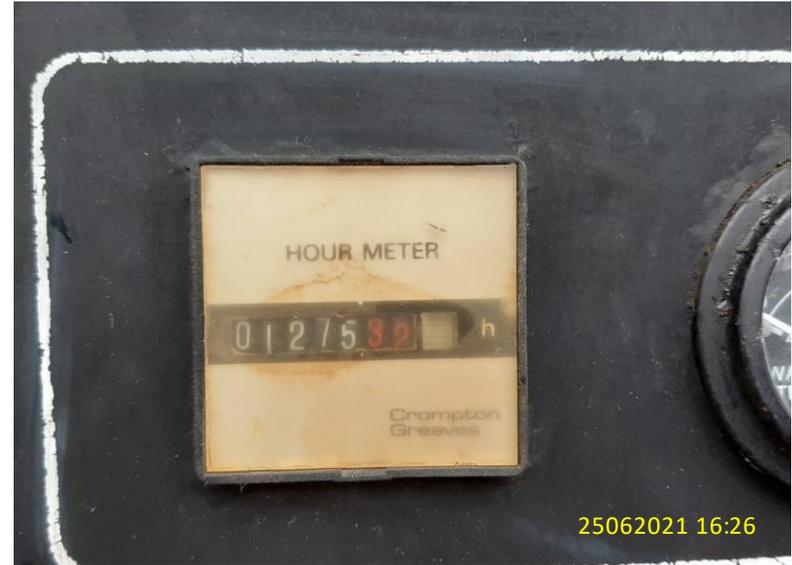
- d. En relación a la última prueba efectuada, se verificó en dicha planilla que estas fueron realizadas el 17 de junio de 2021 (16:50 horas), mientras se presentaban horarios con una Buena ventilación en la zona, constatando que posterior a esta prueba, el equipo ha mantenido el horómetro hasta el momento de la inspección.

- e. Del análisis de los registros documentales remitidos, en días 15 de enero, 19 y 25 de febrero, 17 de marzo, 11 y 22 de abril, 2, 3, 23 y 26 de mayo y 9 de junio de 2021, se constató que el titular no realizó pruebas en el grupo electrógeno en atención a los registros examinados de “Planilla de Control Grupo Electrónico” y los registros fotográficos presentados por el titular (Anexo N° 3, “Reportes Operacionales”), verificando que los horómetros dan cuenta que no se han realizado pruebas operacionales mientras se presentaron condiciones de Mala ventilación; verificando en dichos registros solo pruebas realizadas el 14 enero y 18 de febrero, en horarios mientras existía una Buena ventilación. (Tabla N° 1).

<b>Fotografía N° 3</b>	<b>Fecha: 15-01-2021</b>		<b>Fotografía N° 4</b>	<b>Fecha: 25-06-2021</b>	
<b>Coordenadas UTM DATUM WGS84 HUSO 19H</b>	<b>Norte: 6.370.449 (m)</b>	<b>Este: 266.114 (m)</b>	<b>Coordenadas UTM DATUM WGS84 HUSO 19H</b>	<b>Norte: 6.370.449 (m)</b>	<b>Este: 266.114 (m)</b>
<b>Descripción del medio de prueba:</b> Registro de lectura del horómetro de Grupo electrógeno, obtenido de reporte operacional cargado por el titular en plataforma de la SMA, con fecha 15 de enero de 2021.			<b>Descripción del medio de prueba:</b> Registro capturado al Grupo electrógeno, en inspección de terreno realizada el día 25 de junio de 2021.

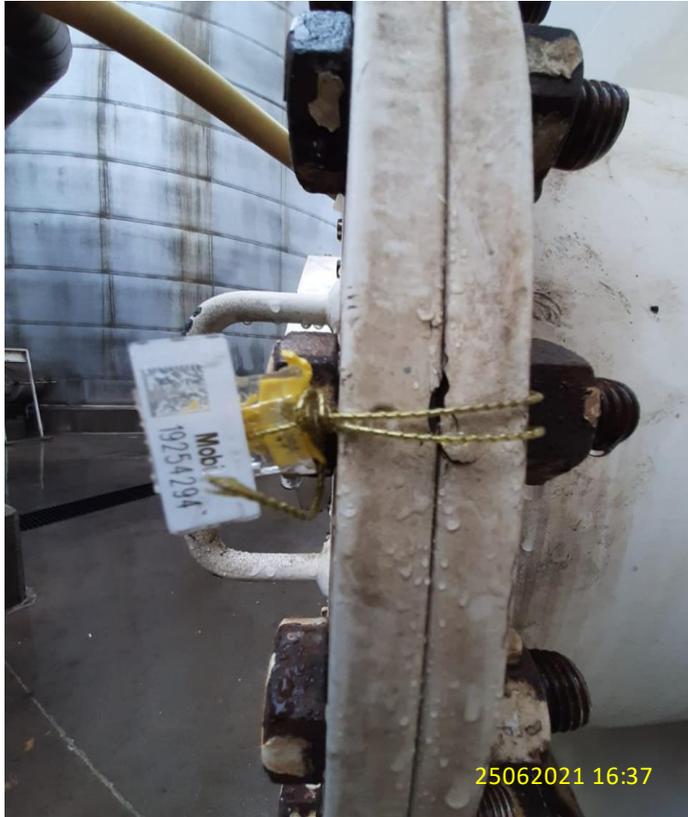
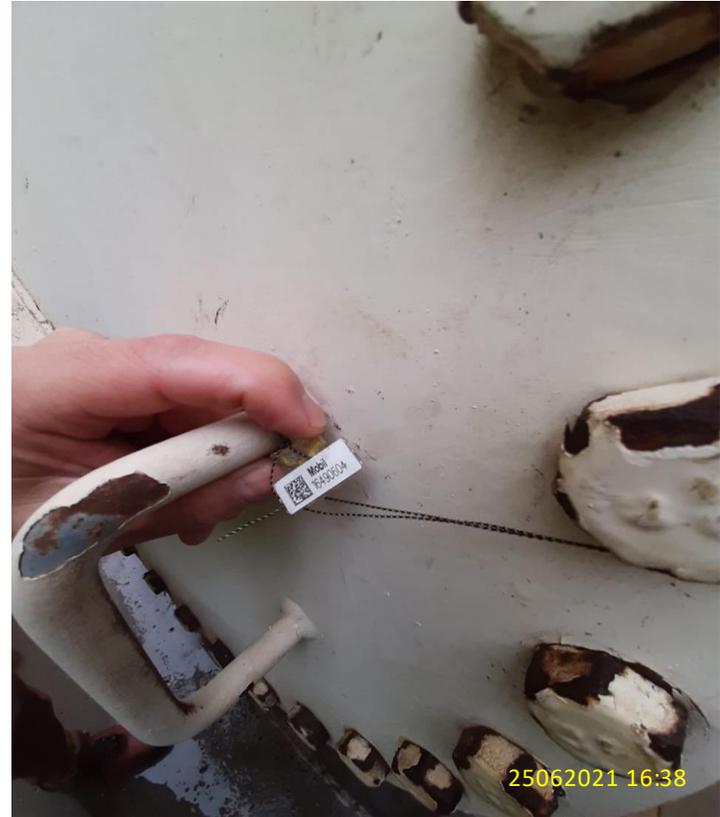
- c. En la fiscalización, se tuvo a la vista la planilla con los códigos de sellos de seguridad de los estanques del área 20, presente en la bitácora respectiva (Anexo N° 1, “Acta de Inspección”), con los cuales se realizó una visita a terreno y verificación aleatoria de dichos códigos instalados en los estanques seleccionados, constatando que estos coincidían con aquellos registrados en la bitácora revisada, por lo que se verificó que los estanques no han sido intervenidos para apertura. (Fotografías N° 5 y N° 6).

<b>Fotografía N° 5</b>	<b>Fecha: 25-06-2021</b>		<b>Fotografía N° 6</b>	<b>Fecha: 25-06-2021</b>	
<b>Coordenadas UTM DATUM WGS84 HUSO 19H</b>	<b>Norte: 6.370.383 (m)</b>	<b>Este: 266.153 (m)</b>	<b>Coordenadas UTM DATUM WGS84 HUSO 19H</b>	<b>Norte: 6.370.344 (m)</b>	<b>Este: 266.109 (m)</b>
<b>Descripción del medio de prueba:</b> Registro capturado al código de sello del estanque TK-2101,verificadoaleatoriamenteen inspección de terreno de fecha 25 de junio de 2021.			<b>Descripción del medio de prueba:</b> Registro al código de sello instalado en estanque TK-2104, observado en inspección ambiental del 25 de junio de 2021.

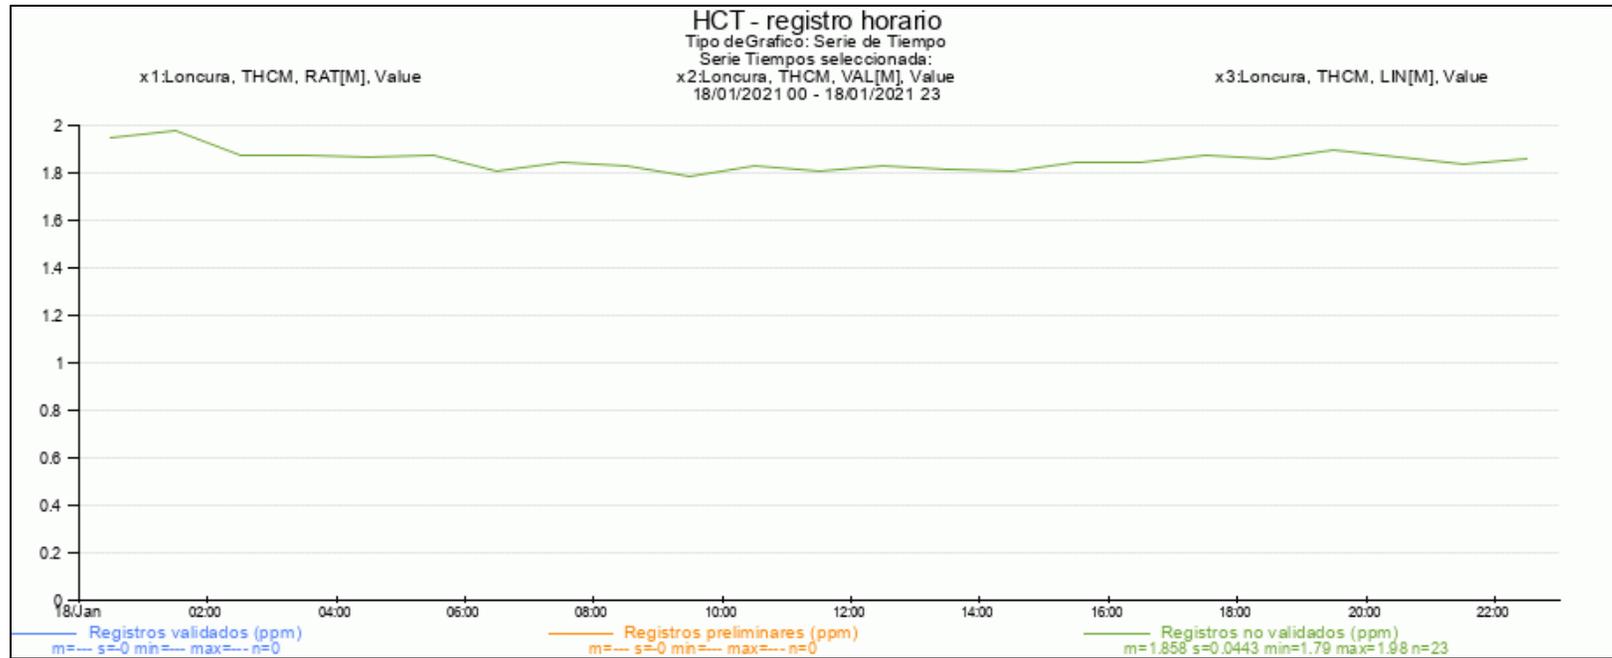
Imagen N° 1

De la actividad de inspección realizada en terreno, se pudo constatar que el hecho no configuró un escenario que generara afectos adversos en la calidad del aire, (Imagen N° 1), constatando que el hecho fue controlado por personal de la empresa y brigadas de bomberos, verificando que el titular comprometió medidas para evitar incendios hacia adelante, lo que se suma a las mantenciones periódicas de la caldera involucrada en el incendio.

Registros gráficos, con niveles de concentración horaria de Hidrocarburos Totales presentados en la estación "Loncura", el día 18 de enero de 2021.
