INFORME TÉCNICO DE FISCALIZACIÓN AMBIENTAL

TERMINAL MARÍTIMO COPEC QUINTERO TPI

DFZ-2021-3169-V-PPDA

JULIO - DICIEMBRE 2021

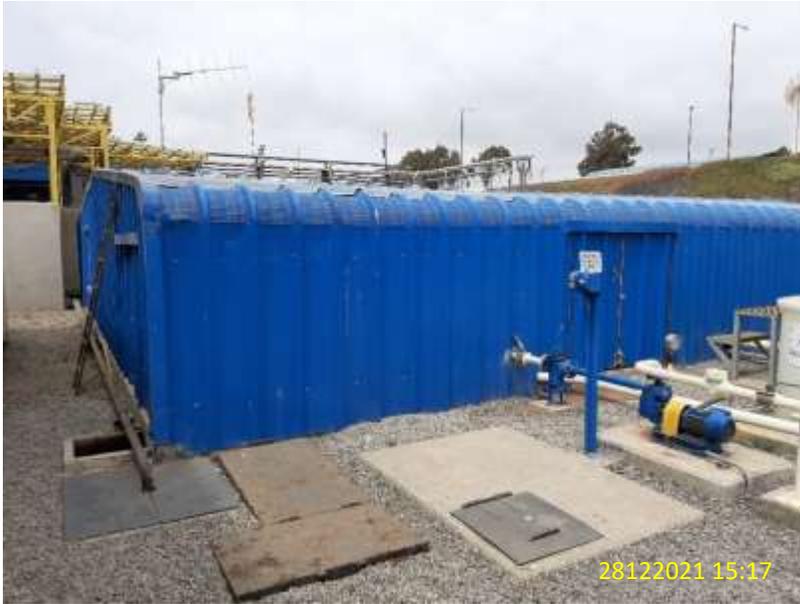
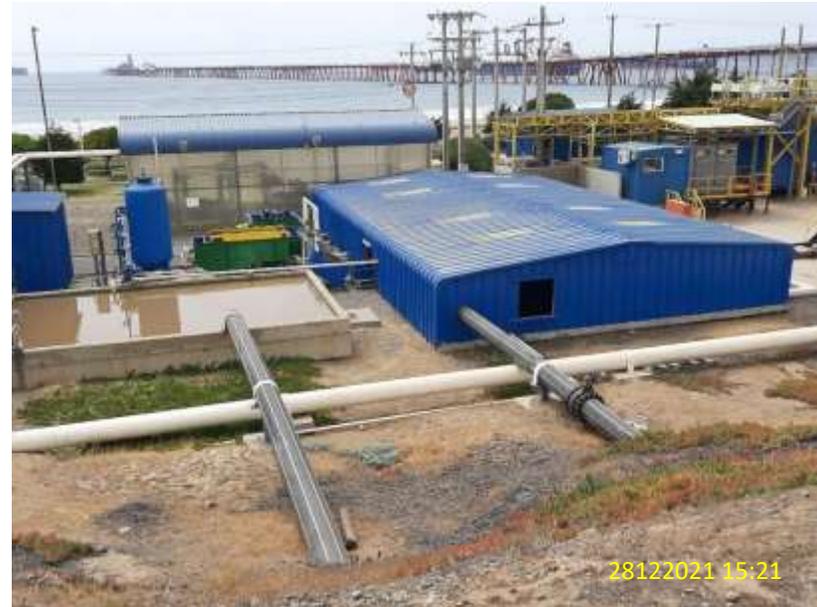
2. Se constató que la cámara 300 con su cubierta rígida metálica instalada y cerrada, no obstante, se observó una ventanilla lateral (oriente) abierta. Al respecto, el titular indicó que esta se abrió a contar de las 12:15 horas de dicho día, mientras se presentaba una Regular ventilación, con el objeto de verificar las condiciones internas de las cámaras, niveles de agua y estado operativo de la cinta oleofílica. (Fotografía N° 2). Asimismo, se constataron los separadores API 201 y API 204 con sus coberturas de lona instaladas y cerradas.

- En la inspección del 28 de diciembre de 2021, se constató que la ventanilla se encontraba con abertura total, la cual fue realizada en horarios en que existía una Regular ventilación.
- En los días 1 y 24 de octubre de 2021, se observaron aberturas parciales en dicha ventanilla, en horarios mientras aún se existían condiciones de Mala ventilación en la zona.

Fotografía 1	Fecha: 28-12-2021		Fotografía 2	Fecha: 28-12-2021	
Coordenadas UTM DATUM WGS84 HUSO 19H	Norte: 6.370.529 (m)	Este: 266.129 (m)	Coordenadas UTM DATUM WGS84 HUSO 19H	Norte: 6.370.529 (m)	Este: 266.129 (m)
Descripción del medio de prueba: Registro fotográfico de cubierta en cámara 300, con cubierta permanente, capturado durante en inspección de terreno realizada con fecha 28 de diciembre 2021. (Anexo N° 1)			Descripción del medio de prueba: Registro fotográfico de cubierta en cámara 300, capturado en inspección ambiental al área de efluentes el día 28 de diciembre de 2021. (Anexo N° 1)

Por lo anterior, si bien en el presente período no se evidencia alguna conducta operacional recurrente en el tiempo respecto a períodos anteriores, se observa al titular la relevancia de que luego de realizarse actividades de revisión e inspección de los niveles de agua y condiciones generales en la cámara 300, la(s) ventanilla(s) de esta instalación deberá(n) ser cerrada(s) y mantenerse en dicha condición, mientras existan períodos de Regular y Mala ventilación, por cuanto, tal actividad podría potencialmente contribuir y aportar emisiones contaminantes al ambiente, y afectar la calidad del aire y salud de la población más próxima a las instalaciones. Respecto a dicha situación y actividad observada, será motivo de verificación a considerar en futuras actividades de fiscalización.

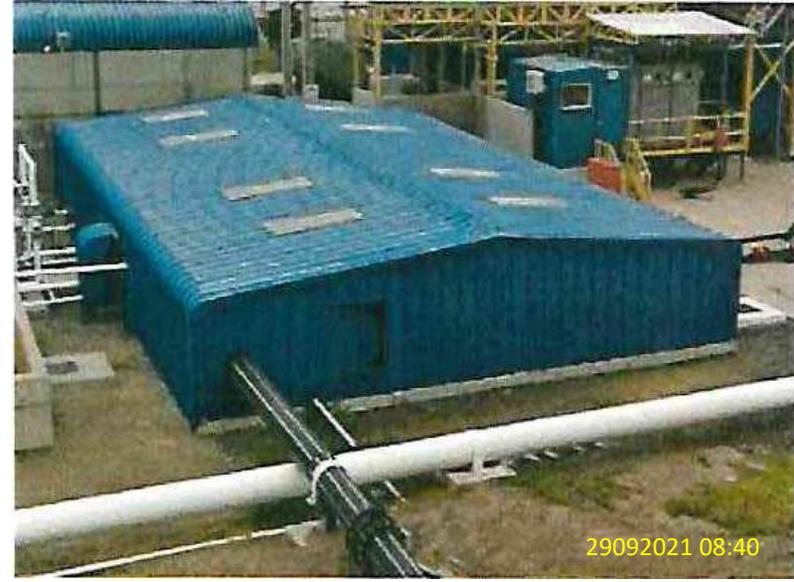
- d. Del examen realizado a los registros presentados en el período julio – diciembre de 2021, los días 3, 11 y 20 de julio, 2 de agosto, 29 de septiembre, 1, 9 y 24 de octubre, y 25 de noviembre de 2021, en las “*Bitácoras Jefe de turno y Operador de planta*” y registros fotográficos presentados por el titular (Anexo N° 3), se verificó que, si bien el titular mantuvo la cámara API 300 con su cubierta rígida cerrada completamente la mayor parte del período revisado, los días 1 y 24 de octubre de 2021, permitieron evidenciar que la cámara 300 se encontraba con ventanilla lateral (lado oriente) con una abertura parcial, mientras aún se presentaban condiciones de Regular y Mala ventilación en la zona. (Fotografías N° 3 a N° 6; Anexo N° 3, “Reportes Operacionales”).

Fotografía 3	Fecha: 02-7-2021		Fotografía 4	Fecha: 29-09-2021	
Coordenadas UTM DATUM WGS84 HUSO 19H	Norte: 6.370.529 (m)	Este: 266.129 (m)	Coordenadas UTM DATUM WGS84 HUSO 19H	Norte: 6.370.529 (m)	Este: 266.129 (m)
Descripción del medio de prueba: Registro fotográfico de cubierta en cámara 300 con cubierta permanente, capturado durante ronda nocturna realizada el día 2 de julio 2021, mientras existían condiciones de Regular ventilación, remitido por el titular en reporte diario operacional. (Anexo N° 3)			Descripción del medio de prueba: Registro fotográfico de cubierta en cámara 300, capturada en ronda diurna por el titular el día 29 de septiembre de 2021, remitida en el reporte operacional cargado en plataforma de la SMA. (Anexo N° 3).

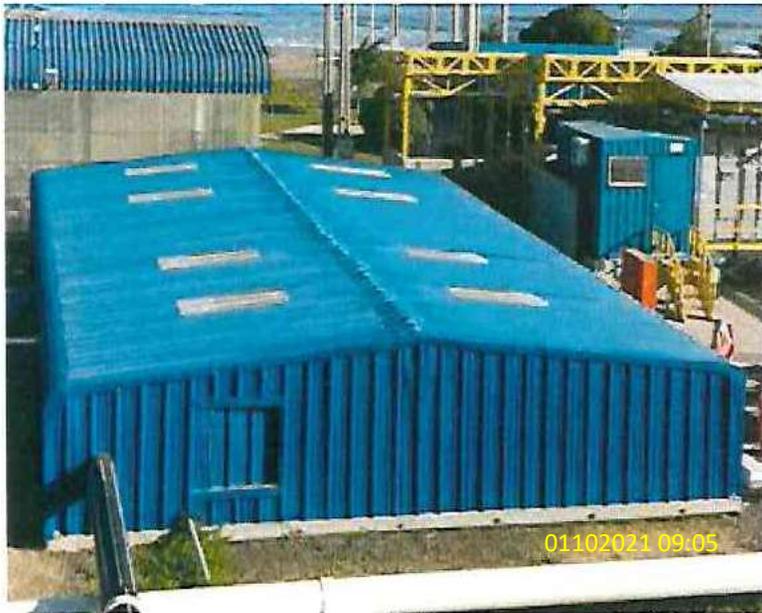
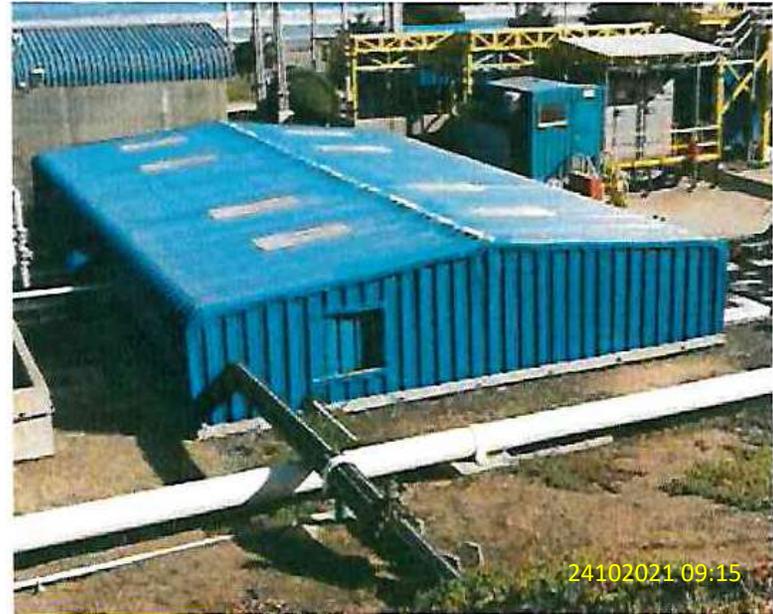
Fotografía 5	Fecha: 01-10-2021		Fotografía 6	Fecha: 24-10-2021	
Coordenadas UTM DATUM WGS84 HUSO 19H	Norte: 6.370.529 (m)	Este: 266.129 (m)	Coordenadas UTM DATUM WGS84 HUSO 19H	Norte: 6.370.529 (m)	Este: 266.129 (m)
Descripción del medio de prueba: Registro de cobertura rígida implementada sobre cámara API 300, capturada en ronda de jefe de turno por planta efluentes, remitido por el titular en reporte operacional del 01 de octubre de 2021. (Anexo N° 3).			Descripción del medio de prueba: Registro de cubierta con compuerta trasera semi abierta en la cámara, capturado por operador en ronda de diurna a la planta de efluentes, y remitido en reporte diario del 24 de octubre de 2021. (Anexo N° 3).

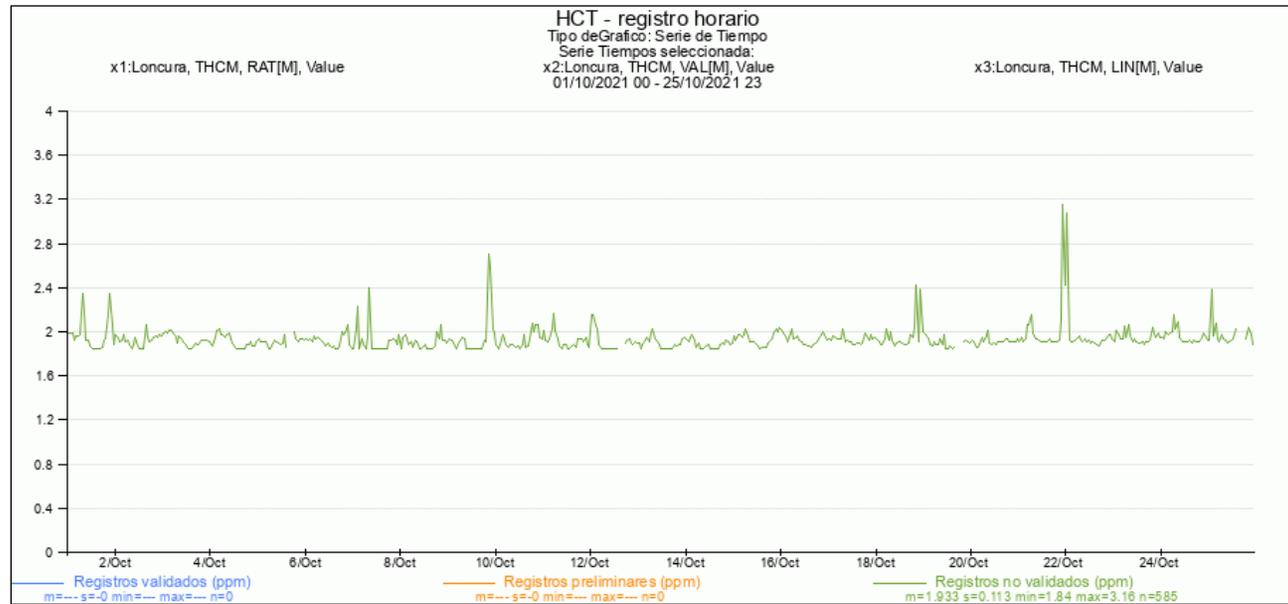
Imagen N° 1

Respecto a los días indicados y horarios de las aberturas indicadas, de la revisión de las estaciones de monitoreo de calidad del aire la zona, se evidenció que no se presentaron niveles de hidrocarburos que representaran algún efecto adverso en la calidad del aire, ni tampoco, se presentaron episodios de denuncias por olores molestos asociados a esta materia. (Imágenes N° 1 y N°2)

Registro gráfico con niveles de concentración horaria de Hidrocarburos Totales presentados en la estación "Loncura", entre el 1 y 24 de octubre de 2021, período en que se mantuvo parcialmente con abertura en escotilla de la cámara 300.

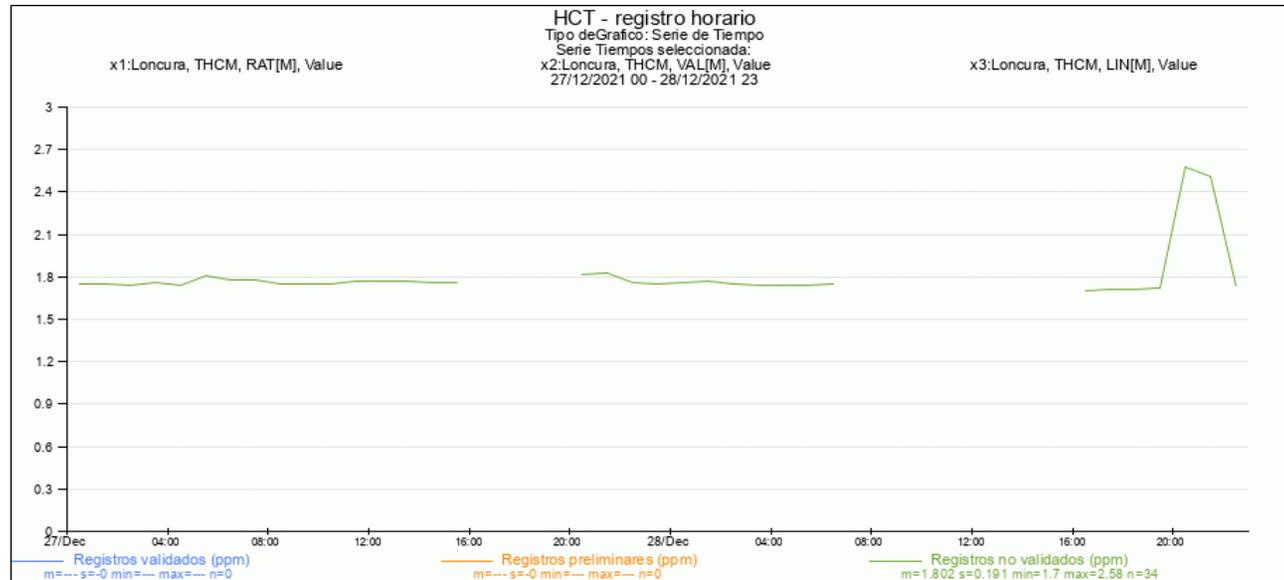
Imagen N° 2

Registro gráfico que indica los niveles de concentración horaria de Hidrocarburos Totales presentados en la estación “Loncura”, entre el 27 y 28 de diciembre de 2021.
 (Fuente: SINCA)
