## INFORME TÉCNICO DE FISCALIZACIÓN AMBIENTAL

#### Terminal Marítimo de Quintero COPEC Planta de Lubricantes

DFZ-2022-1603-V-PPDA

ENERO – JUNIO 2022

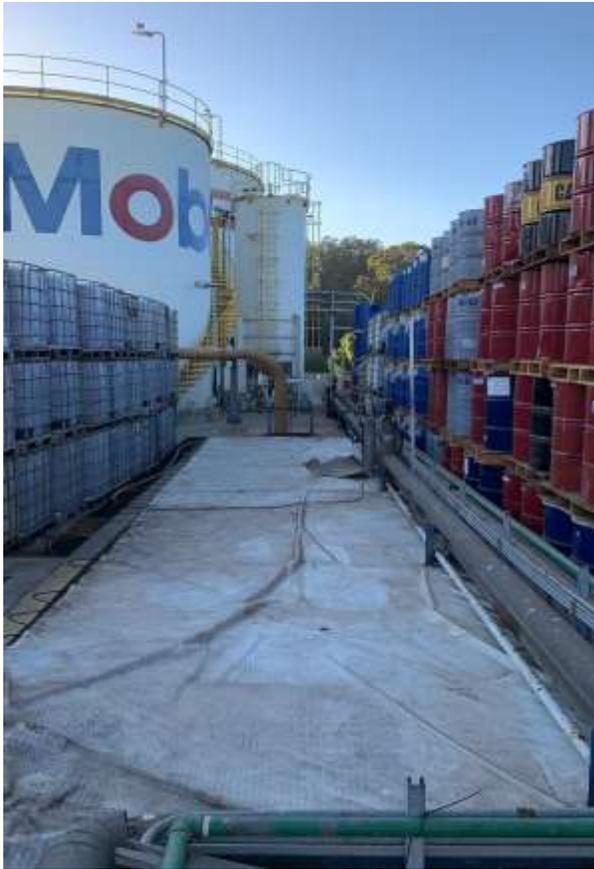
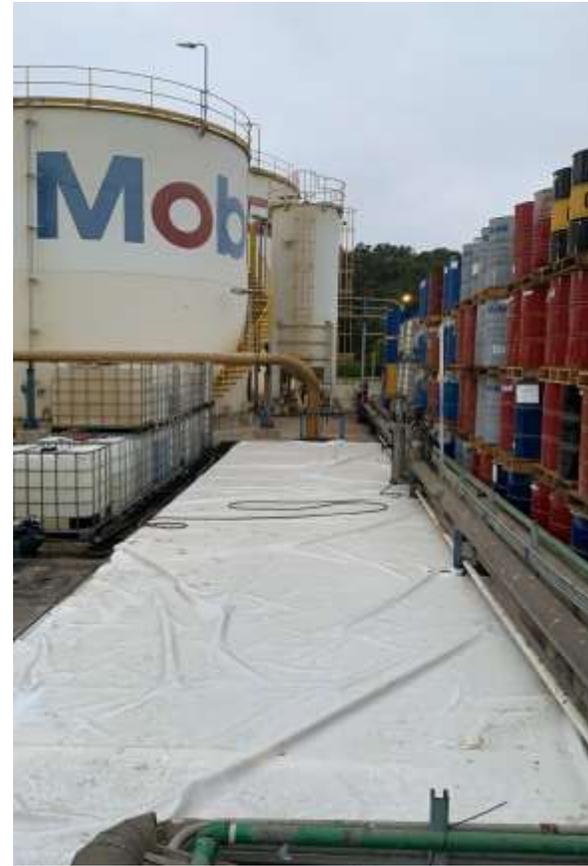
<b>Fotografía N° 1</b>	<b>Fecha: 19-01-2022</b>		<b>Fotografía N° 2</b>	<b>Fecha: 17-03-2022</b>	
<b>Coordenadas UTM DATUM WGS84 HUSO 19H</b>	<b>Norte: 6.370.371 (m)</b>	<b>Este: 266.072 (m)</b>	<b>Coordenadas UTM DATUM WGS84 HUSO 19H</b>	<b>Norte: 6.370.371 (m)</b>	<b>Este: 266.072 (m)</b>
<b>Descripción del medio de prueba:</b> Cobertura instalada en cámara Separador API de Planta de Lubricantes, verificada en registros del reporte remitido el 19 de enero de 2022.			<b>Descripción del medio de prueba:</b> Fotografía capturada en ronda realizada por el titular y remitida en la plataforma de la SMA, con estado de cobertura de la cámara API, con fecha 17 de marzo de 2022.

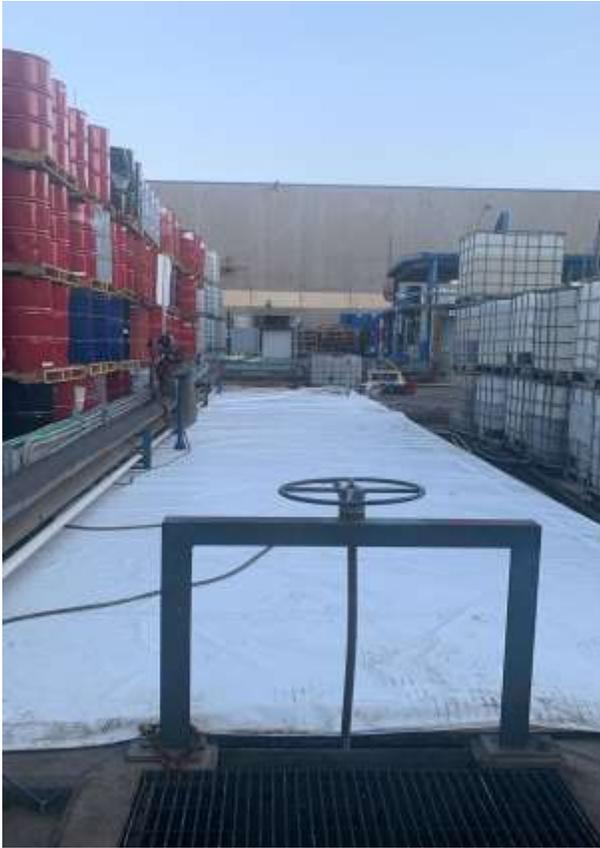
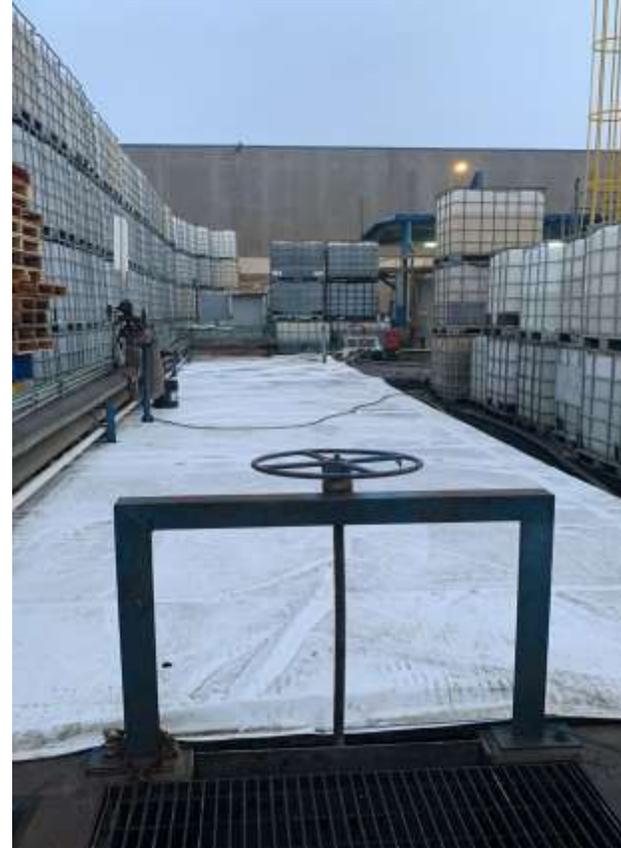
<b>Fotografía N° 3</b>	<b>Fecha: 15-05-2022</b>		<b>Fotografía N° 4</b>	<b>Fecha: 08-06-2022</b>	
<b>Coordenadas UTM DATUM WGS84 HUSO 19H</b>	<b>Norte: 6.370.371 (m)</b>	<b>Este: 266.072 (m)</b>	<b>Coordenadas UTM DATUM WGS84 HUSO 19H</b>	<b>Norte: 6.370.371 (m)</b>	<b>Este: 266.072 (m)</b>
<b>Descripción del medio de prueba:</b> Registros de cobertura en cámara Separador API, verificada en reporte remitido por el titular con fecha 15 de mayo de 2022.			<b>Descripción del medio de prueba:</b> Fotografía remitida por el titular en reporte diario a la SMA, en la que se observa cobertura instalada en la cámara API, con fecha 8 de junio de 2022.

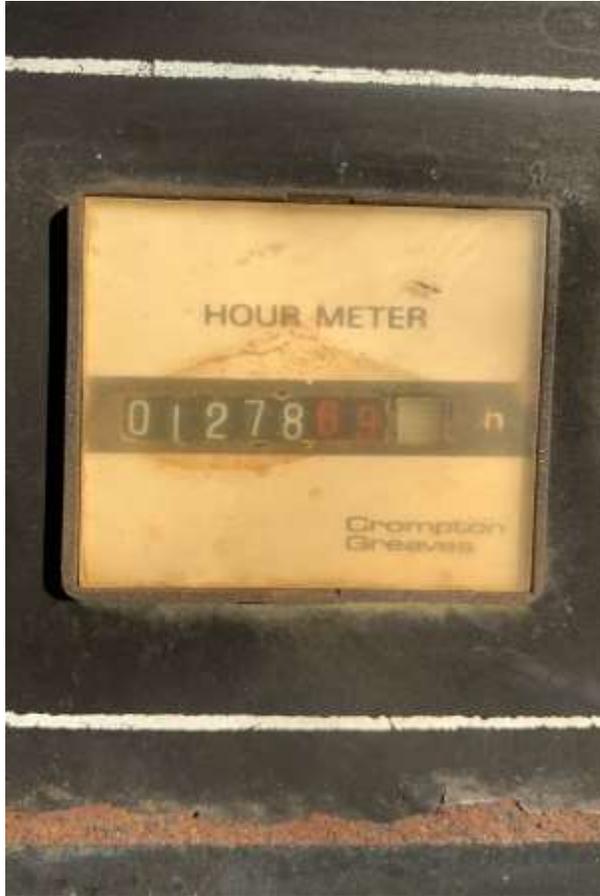
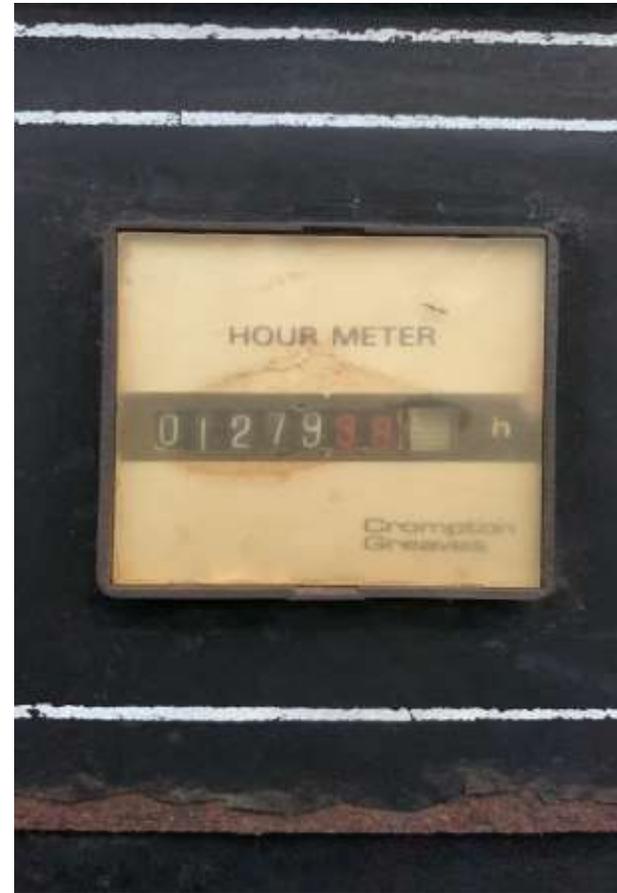
<b>Fotografía N° 5</b>	<b>Fecha: 19-01-2022</b>		<b>Fotografía N° 6</b>	<b>Fecha: 17-03-2022</b>	
<b>Coordenadas UTM DATUM WGS84 HUSO 19H</b>	<b>Norte: 6.370.449 (m)</b>	<b>Este: 266.114 (m)</b>	<b>Coordenadas UTM DATUM WGS84 HUSO 19H</b>	<b>Norte: 6.370.449 (m)</b>	<b>Este: 266.114 (m)</b>
<b>Descripción del medio de prueba:</b> Registro de lectura del horómetro de Grupo electrógeno, verificado durante la inspección realizada con fecha 19 de enero de 2022.			<b>Descripción del medio de prueba:</b> Registro capturado al Grupo electrógeno, examinada desde reporte operacional presentado el 17 de marzo de 2022, mediante plataforma de la SMA.

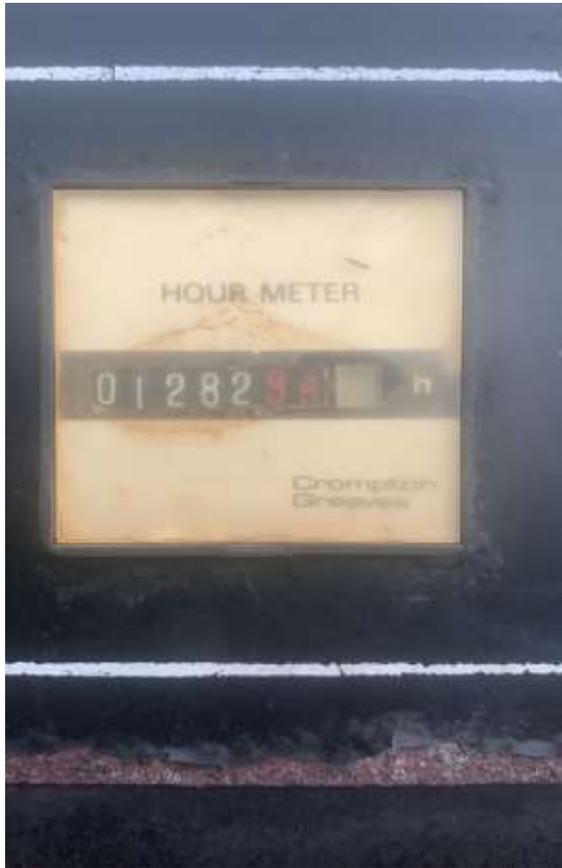
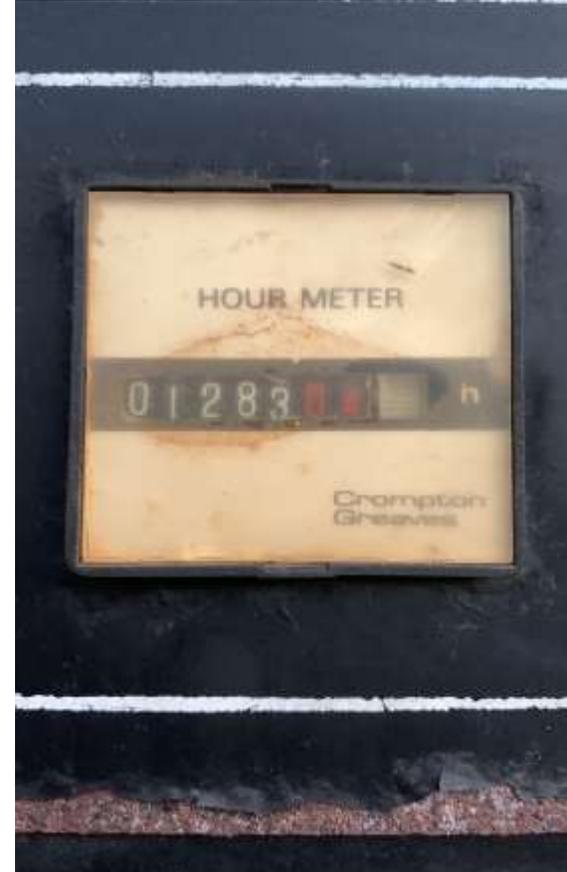
<b>Fotografía N° 7</b>	<b>Fecha: 06-06-2022</b>		<b>Fotografía N° 8</b>	<b>Fecha: 17-06-2022</b>	
<b>Coordenadas UTM DATUM WGS84 HUSO 19H</b>	<b>Norte: 6.370.449 (m)</b>	<b>Este: 266.114 (m)</b>	<b>Coordenadas UTM DATUM WGS84 HUSO 19H</b>	<b>Norte: 6.370.449 (m)</b>	<b>Este: 266.114 (m)</b>
<b>Descripción del medio de prueba:</b> Registro de lectura del horómetro de Grupo electrógeno, obtenido de reporte operacional cargado por el titular en plataforma de la SMA, con fecha 6 de junio de 2022.			<b>Descripción del medio de prueba:</b> Registro de horómetro del Grupo electrógeno, verificado desde reporte remitido por el titular el día 17 de junio de 2022.
