## INFORME TÉCNICO DE FISCALIZACIÓN AMBIENTAL

### TERMINAL MARÍTIMO COPEC QUINTERO TPI

DFZ-2023-2057-V-PPDA

MARZO 2024

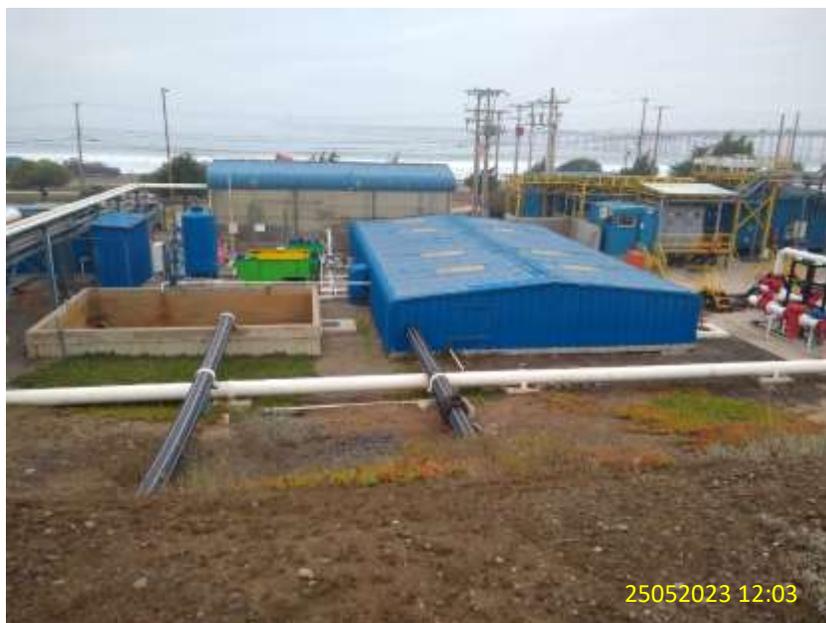
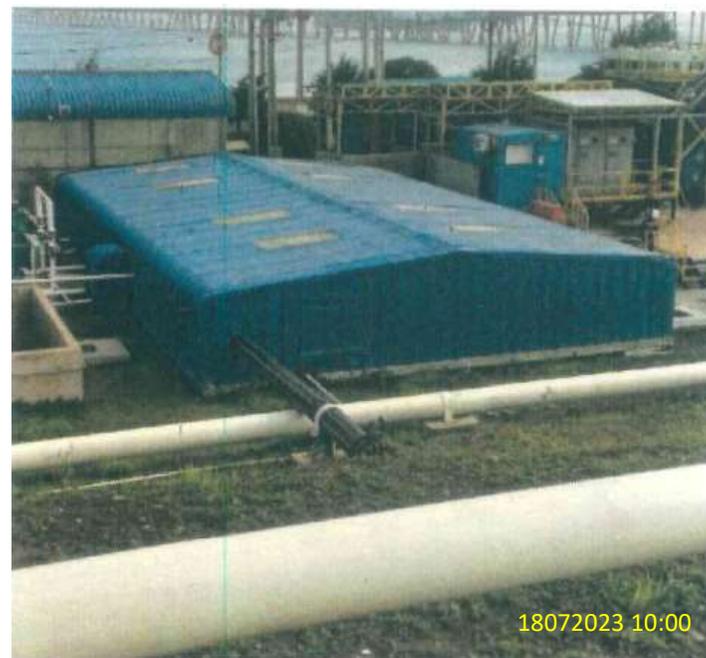
<b>Hecho (s):</b>  a. Se realizaron actividades de fiscalización y examen de información, los días en que la SEREMI de Medio Ambiente Región de Valparaíso emitió el pronóstico Meteorológico, de acuerdo a Res. Ex N° 1/2019 (Anexo N° 2), y existieron malas y regulares condiciones de ventilación, según se indica: <ul style="list-style-type: none"><li>- 24.5.2023: Sin mala ventilación. /Regular: Entre las 00:00 y 13:59 horas, y entre las 21:00 y las 23:59 horas.</li><li>- 25.5.2023: Mala: Entre las 00:00 y 09:59 horas. /Regular: Entre las 10:00 y 14:59 horas, y entre las 20:00 y 23:59 horas.</li><li>- 17.7.2023: Mala: Entre las 01:00 y 06:59 horas. /Regular: Entre las 00:00 y 00:59 horas, entre 07:00 y 12:59 horas, y entre las 22:00 y 23:59 horas.</li><li>- 18.7.2023: Mala: Entre las 00:00 y 09:59 horas. /Regular: Entre las 10:00 y 11:59 horas, y entre las 22:00 y 23:59 horas.</li><li>- 19.7.2023: Mala: Entre las 00:00 y 09:59 horas. /Regular: Entre las 10:00 y 12:59 horas, y entre las 22:00 y 23:59 horas.</li><li>- 14.9.2023: Mala: Entre las 00:00 y 09:59 horas. /Regular: Entre las 10:00 y 11:59 horas, y entre las 22:00 y 23:59 horas.</li><li>- 15.9.2023: Mala: Entre las 00:00 y 09:59 horas. /Regular: Entre las 10:00 y 13:59 horas, y entre las 22:00 y 23:59 horas.</li><li>- 16.9.2023: Mala: Entre las 00:00 y 09:59 horas. /Regular: Entre las 10:00 y 11:59 horas, y entre las 22:00 y 23.59 horas.</li></ul> b. Con fecha <b>25 de mayo de 2023, se realizó una inspección ambiental</b> (Anexo N° 1), donde de la visita realizada se constató que la cámara API 300 se encontraba con su cubierta rígida cerrada y encapsulada; y de igual forma, los separadores API 201 y 204 se observaron con sus cubiertas de lona impermeable instaladas. (Fotografía N°1, Anexo N°1)

- c. De la revisión de los registros de la “Bitácora jefe de turno y Operador de planta”, se pudo verificar que durante los horarios en que existieron condiciones de regular y mala ventilación en la zona, la cámara 300 y los separadores API 201 y 204 se mantuvieron con sus cubiertas instaladas y cerradas en un 100%.
- d. Asimismo, del examen realizado a los registros reportados en la plataforma de la SMA, las “Bitácoras Jefe de turno y Operador de planta” y registros fotográficos capturados por el titular (Anexo N° 3 y N°4), los días 24 al 25 de mayo, del 17 al 19 de julio, y del 14 al 16 de septiembre de 2023, permitieron evidenciar que la cámara API 300 se mantuvo con su cubierta rígida cerrada completamente en todo momento, así también los separadores API.

<b>Fotografía N° 1</b>	<b>Fecha: 18-7-2023</b>		<b>Fotografía N° 2</b>	<b>Fecha: 25-5-2023</b>	
<b>Coordenadas UTM DATUM WGS84 HUSO 19H</b>	<b>Norte: 6.370.529 (m)</b>	<b>Este: 266.129 (m)</b>	<b>Coordenadas UTM DATUM WGS84 HUSO 19H</b>	<b>Norte: 6.370.529 (m)</b>	<b>Este: 266.129 (m)</b>
<b>Descripción del medio de prueba:</b> Registro del estado de cubierta cerrada en la cámara 300, obtenido durante visita realizada en inspección ambiental de fecha 25 de mayo de 2023. (12:03 horas)			<b>Descripción del medio de prueba:</b> Registro fotográfico de cierre de la cámara 300 capturado y remitido por el titular, en reporte diario el día 18 de julio de 2023. (10:00 horas)

De los antecedentes recopilados en la fiscalización y el examen de los antecedentes reportados en la plataforma de la SMA, **se verificó que el titular se ajustó a la presente medida establecida en el plan operacional**, dado que durante el período analizado, la cámara 300 y los separadores API se mantuvieron con su cubierta cerrada mientras se presentaron condiciones de regular y mala ventilación.
