## INFORME TÉCNICO DE FISCALIZACIÓN AMBIENTAL

Terminal Marítimo de Quintero COPEC  
Planta de Lubricantes

DFZ-2023-2708-V-PPDA

MARZO 2024

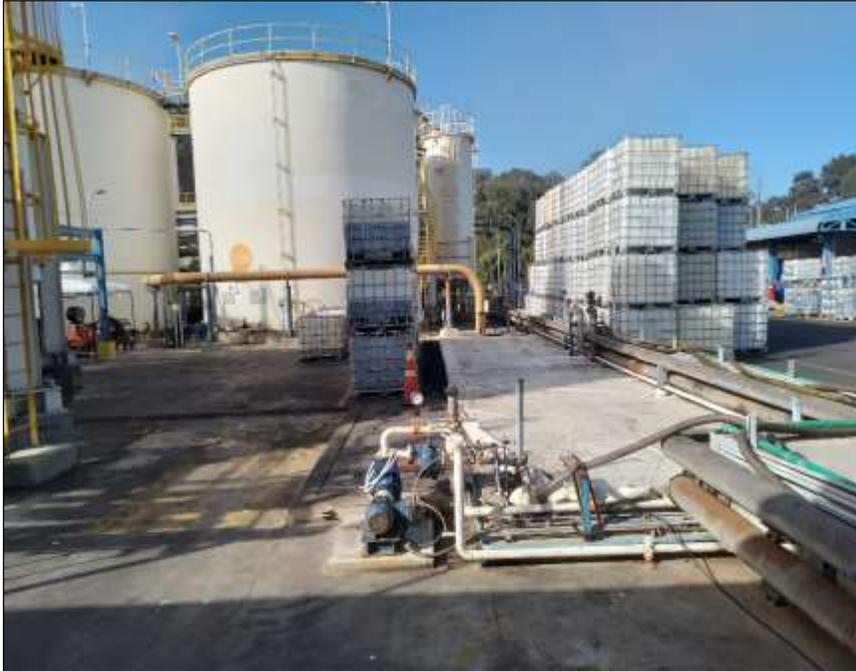
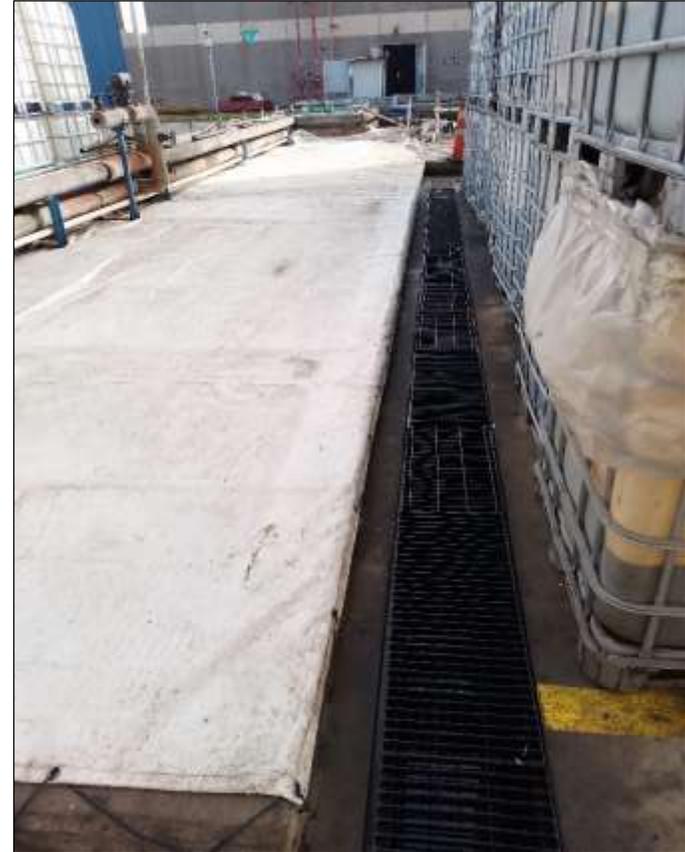
- b. De la visita realizada, se constató que esta unidad de tratamiento se encontraba con su cubierta de lona impermeable, correspondiente a una cubierta plegable de PVC, la que estaba completamente instalada y cerrada, amarrada con cuerdas en sus costados, y en la cual no observan fisuras o roturas. (Fotografías N°1 y N°2).
