INFORME DE FISCALIZACIÓN AMBIENTAL

CES SECTOR ISLAS WAGNER, ESTERO POCA ESPERANZA RNA
N°120117

DFZ-2013-05-XII-RCA-IA

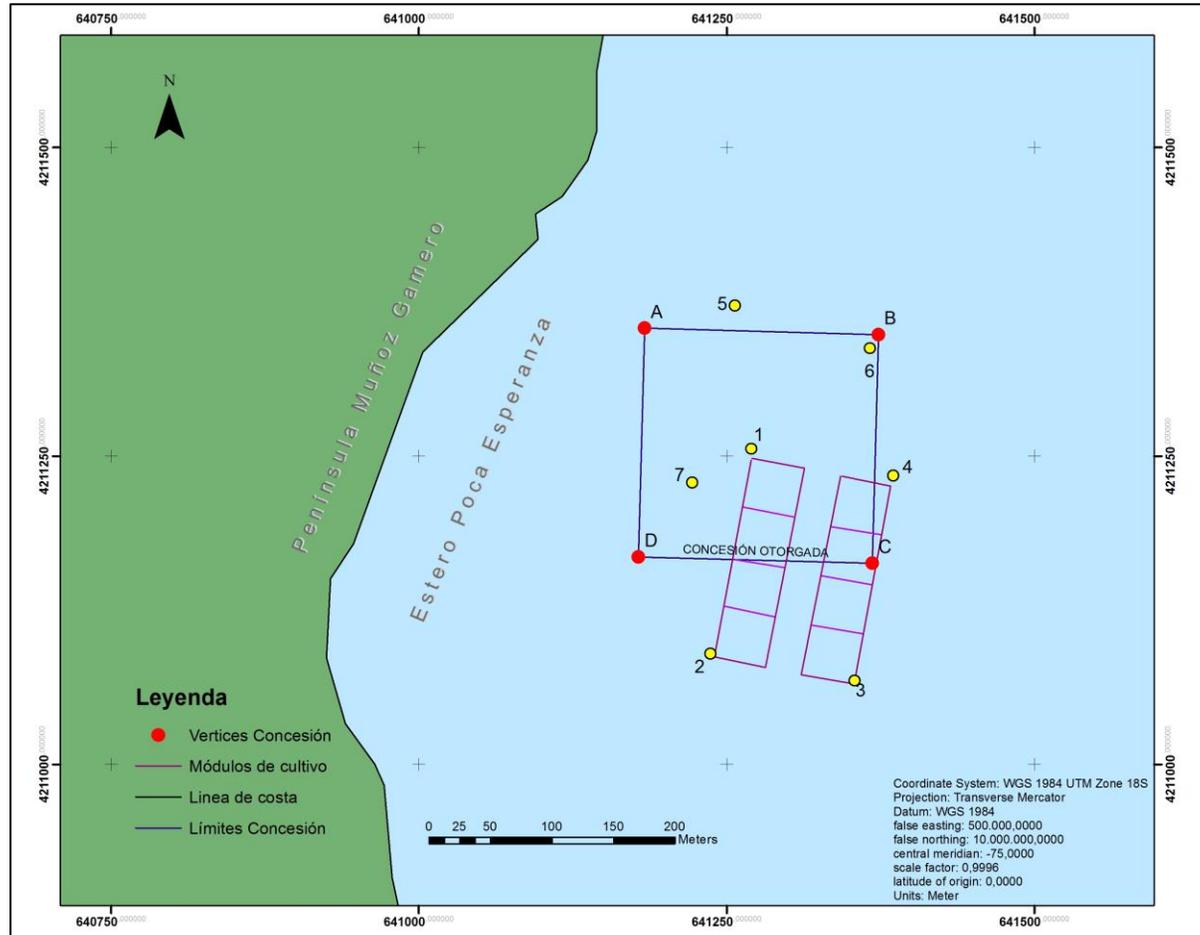
Figura N° 5: Georreferenciación, elaboración propia con ArcMAP 10.1, 2013.

- d) Del análisis de áreas presentes en la Figura N° 5 se advierte que solamente un 41 % de las balsas jaulas se encuentra dentro del área concesionada. Cabe señalar que la plataforma de desinfección del centro, se encuentra emplazada fuera del área de concesión de acuicultura otorgada.

Figura N° 5: Plano que muestra el resultado del análisis de localización actual del CES Wagner.

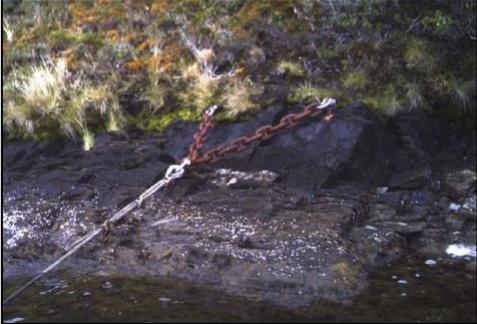
N°: 2	Exigencia: RCA N°032/2008 Considerando 3.2 No se contempla contar con instalaciones en tierra para el proyecto.	Hecho(s) Constatado(s): Se advirtió la existencia de 5 anclajes a tierra en la península Muñoz Gamero para el afianzamiento del módulo de balsas jaulas Oeste, además de 1 anclaje a tierra adicional proveniente del módulo de balsas jaulas Este, el cual se encuentra anclado a Islas Wagner.	Estaciones: 5
Actividades de inspección realizadas: Fotografía N°1. Coord. UTM: 4211201 N; 640980 E (Datum WGS84)

Descripción Medio de Prueba: Fotografía N°1: Anclaje a tierra en Península Muñoz Gamero, correspondiente a módulo de balsas jaulas Oeste.	
N°: 3	Exigencia: RCA N°075/2011 Considerando 5 Requerir del permiso ambiental sectorial contemplado en el Título VII, artículo 74 del D.S. N°95/01 del Ministerio Secretaría General de la Presidencia, Reglamento del Sistema de Evaluación de Impacto Ambiental.	Hecho(s) Constatado(s): A través del Anexo 6 de Carta D.T N°4, recepcionada con fecha 31 de enero de 2013, se remite copia de la Resolución Ex. N°2827 de fecha 27 de octubre de 2011 emitida por la Subsecretaría de Pesca, a través de la cual se aprueba la modificación del proyecto técnico y cronograma de actividades de la empresa Acuímag correspondientes al centro inspeccionado (Solicitud N°210122015). Conforme a lo anterior, el titular remitió a esta Superintendencia copia de documento que permite acreditar la obtención del PAS correspondiente al Art. 74 del D.S. SEGPRES N°95/01, conforme a lo solicitado en Lista de Documentos entregada durante la inspección ambiental desarrollada, verificándose asimismo que la Solicitud y Proyecto Técnico de “Concesión de Acuicultura” N°210122015 aprobada mediante la resolución antes citada, hace referencia a la ubicación, producción máxima, cantidad y dimensiones de balsas jaulas, equivalentes a lo establecido en la RCA N°075/2011.	Estaciones: Sin estación, sólo registros.

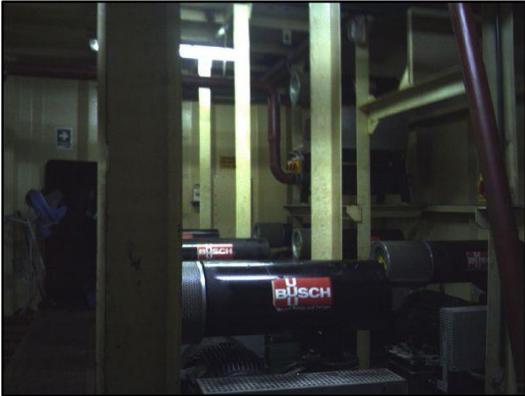
Izq. Fotografía N°2: Blowers del sistema de alimentación ubicados bajo cubierta en pontón habitable. Der. Fotografía N°3: Sistema ORBIT de cámaras submarinas para observación del consumo de alimento.

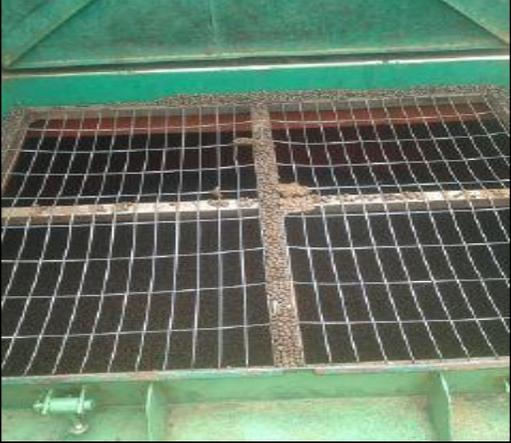
<p>Actividades de inspección realizadas: Fotografía N°4. Coord. UTM: 4.211.329 N; 641.357 E (Datum WGS84).</p>

<p>Descripción Medio de Prueba: Fotografía N°4: Silo utilizado para el almacenamiento del alimento.</p>
---	--

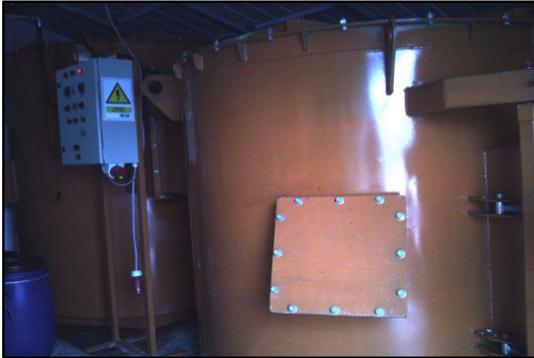
Fotografía N°5.

Izq. Fotografía N°5: Vista de cámaras primaria y secundaria del incinerador del centro.

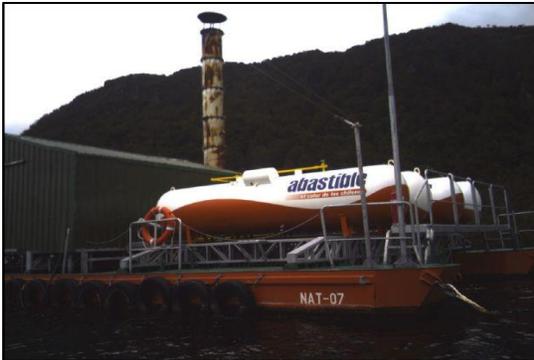
Fotografía N°7.

Izq. Fotografía N°7: Plataforma de incinerador para el manejo de la mortalidad diaria del centro.

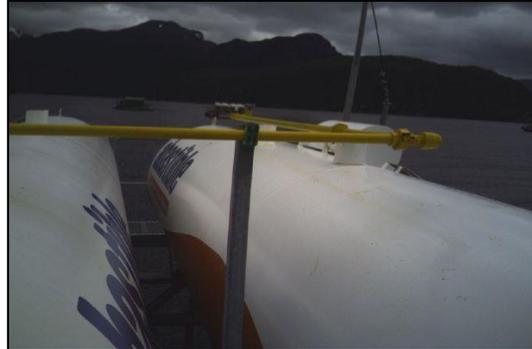
Fotografía N°6.

Der. Fotografía N°6: Estanques de Gas Licuado de Petróleo (GLP) utilizados como combustible del incinerador.

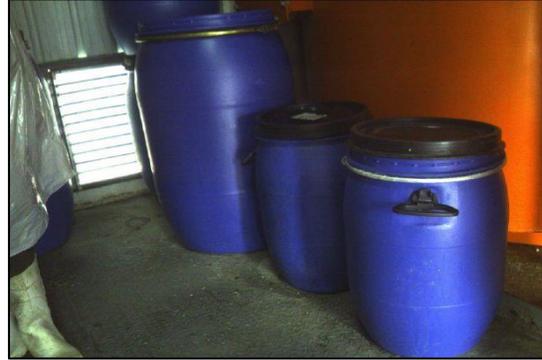
Fotografía N°8.

Der. Fotografía N°8: Bins herméticos vacíos que son utilizados para el almacenamiento de la mortalidad diaria del centro.

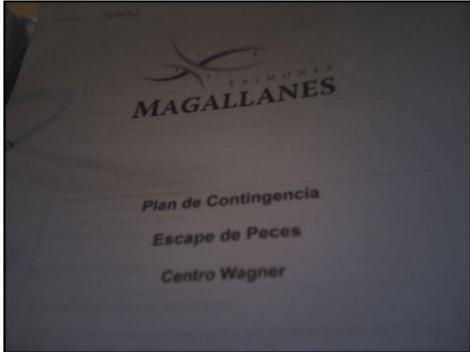
<p>Fotografía N°9. Coord. UTM: 4.211.328 N; 641.355 E (Datum WGS84)</p>

<p>Fotografía N°9: Plan de contingencia ante escape de peces, el cual se mantenía disponible en el pontón habitable del centro.</p>
--	--

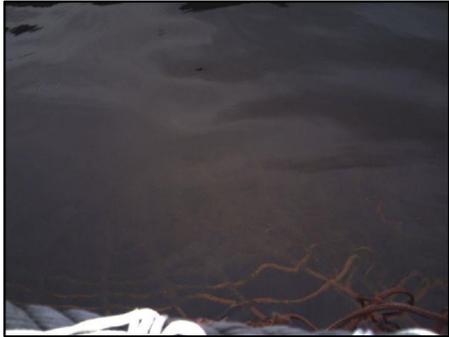
<p>Descripción Medio de Prueba: Fotografía N°10: Vista de redes loberas instaladas alrededor de las balsas jaulas del centro.</p>

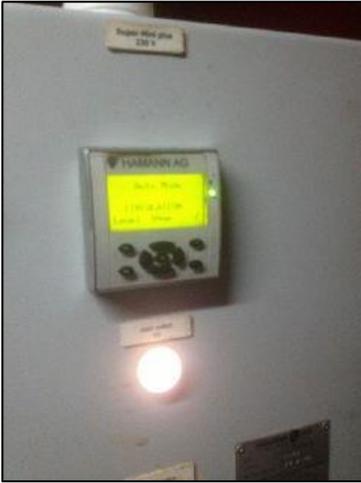
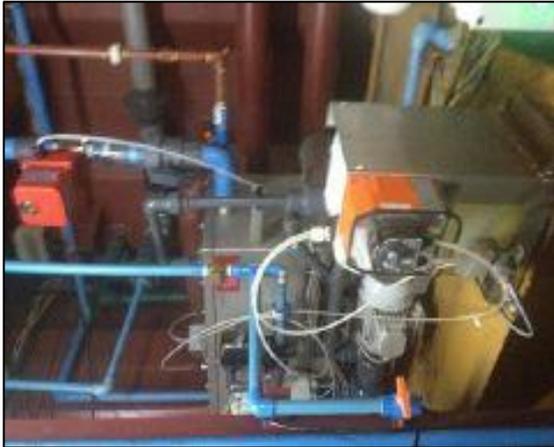
<p>Descripción Medio de Prueba:</p> <p>Izq. Fotografía N°11: Panel de control de Planta de tratamiento de aguas servidas Hamann en operación.</p> <p>Der. Fotografía N°12: Vista de Planta de tratamiento de aguas servidas Hamann.</p>
<p>Fotografía N°13. Coord. UTM: 4.260.230 N; 665.920 E (Datum WGS84)</p>

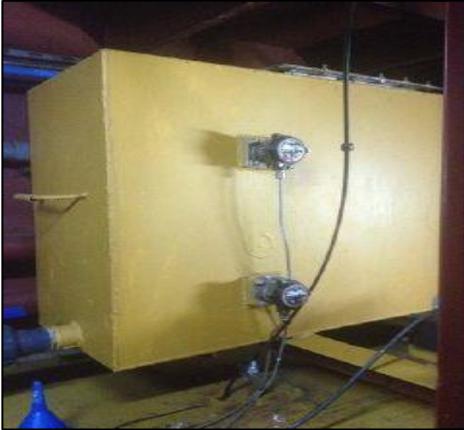
<p>Fotografía N°13: Estanque de acumulación de aguas servidas previo ingreso de las mismas a planta de tratamiento.</p>

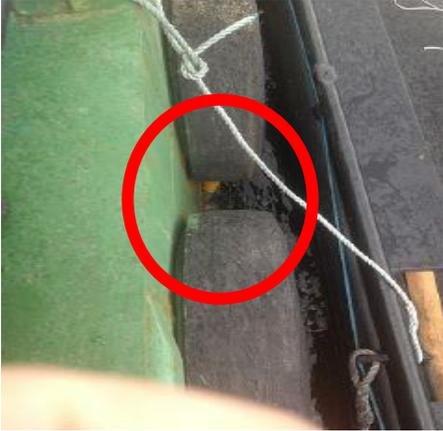
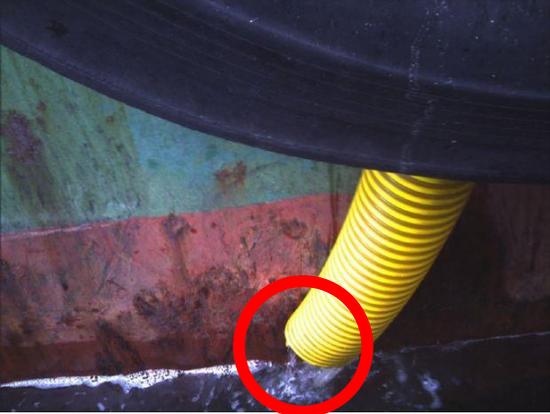
<p>Izq. y Der. Fotografías N°14 y 15: Detalle del punto de descarga de la planta de tratamiento de aguas servidas al mar.</p>
---	--	--

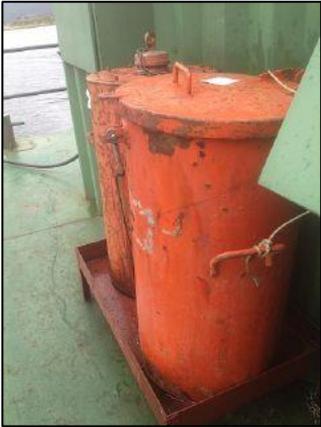
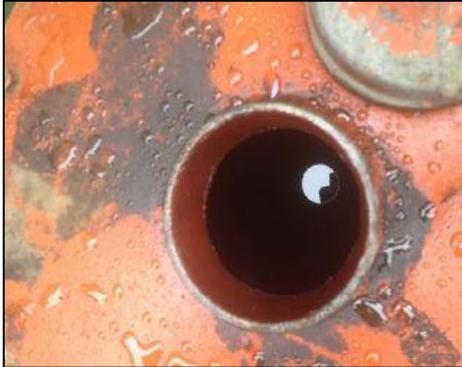
<p>residuos peligrosos deberán cumplir, entre otras condiciones, con lo siguiente:</p> <p>b) Contar con un cierre perimetral de a lo menos 1,80 metros de altura que impida el libre acceso de personas y animales.</p> <p>c) Estar techados y protegidos de condiciones ambientales tales como humedad, temperatura y radiación solar.</p> <p>f) Contar con señalización de acuerdo a la Norma Chilena NCh 2.190 Of 93.</p>		
<p>Actividades de inspección realizadas:</p> <p>Fotografía N°16. Coord. UTM: 4.211.343 N; 641.358 E (Datum WGS84)</p>

<p>Descripción Medio de Prueba:</p> <p>Izq. Fotografía N°16: Estanques utilizados para el almacenamiento de los residuos peligrosos generados en el centro, los cuales no cuentan con identificación, etiquetado, ni medidas para la prevención de incendios.</p> <p>Der. Fotografía N°17: Interior de estanco utilizado para el almacenamiento de aceites lubricantes usados.</p>

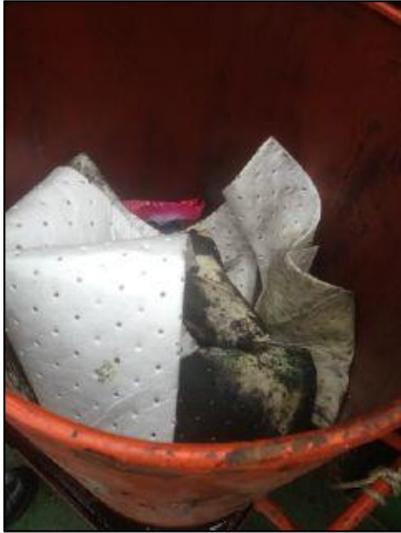
Fotografía N°18. Coord. UTM: 4211337 N; 641364 E (Datum WGS84)

Fotografía N°18: Interior de estanque utilizado para el almacenamiento de material empetrolado (pañños absorbentes).

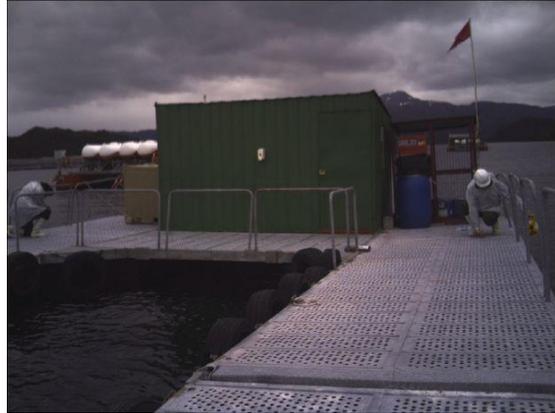
Fotografía N°19: Plataforma de desinfección utilizada para el almacenamiento de productos químicos y como vestidor.

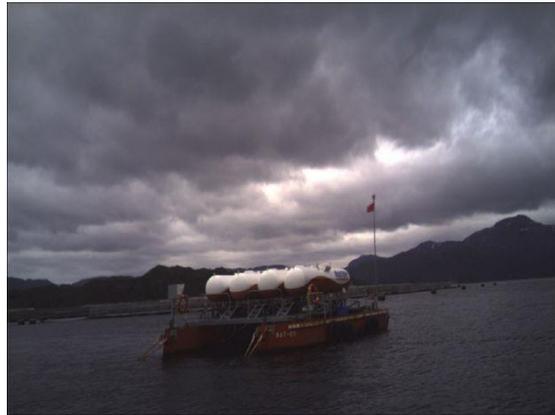
Fotografía N°20. Plataforma utilizada como Isla de Carga de combustibles.

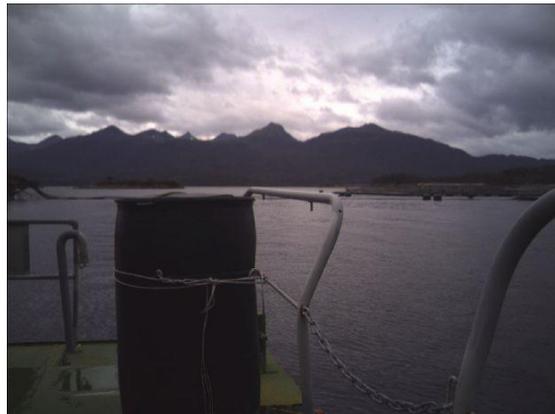
Fotografía N°21: Lugar de emplazamiento de tambor utilizado para el almacenamiento de bencina en Isla de Carga.
