INFORME DE FISCALIZACIÓN AMBIENTAL

INSPECCIÓN AMBIENTAL

VIÑA ERRÁZURIZ

DFZ-2013-192-VI-RCA-IA

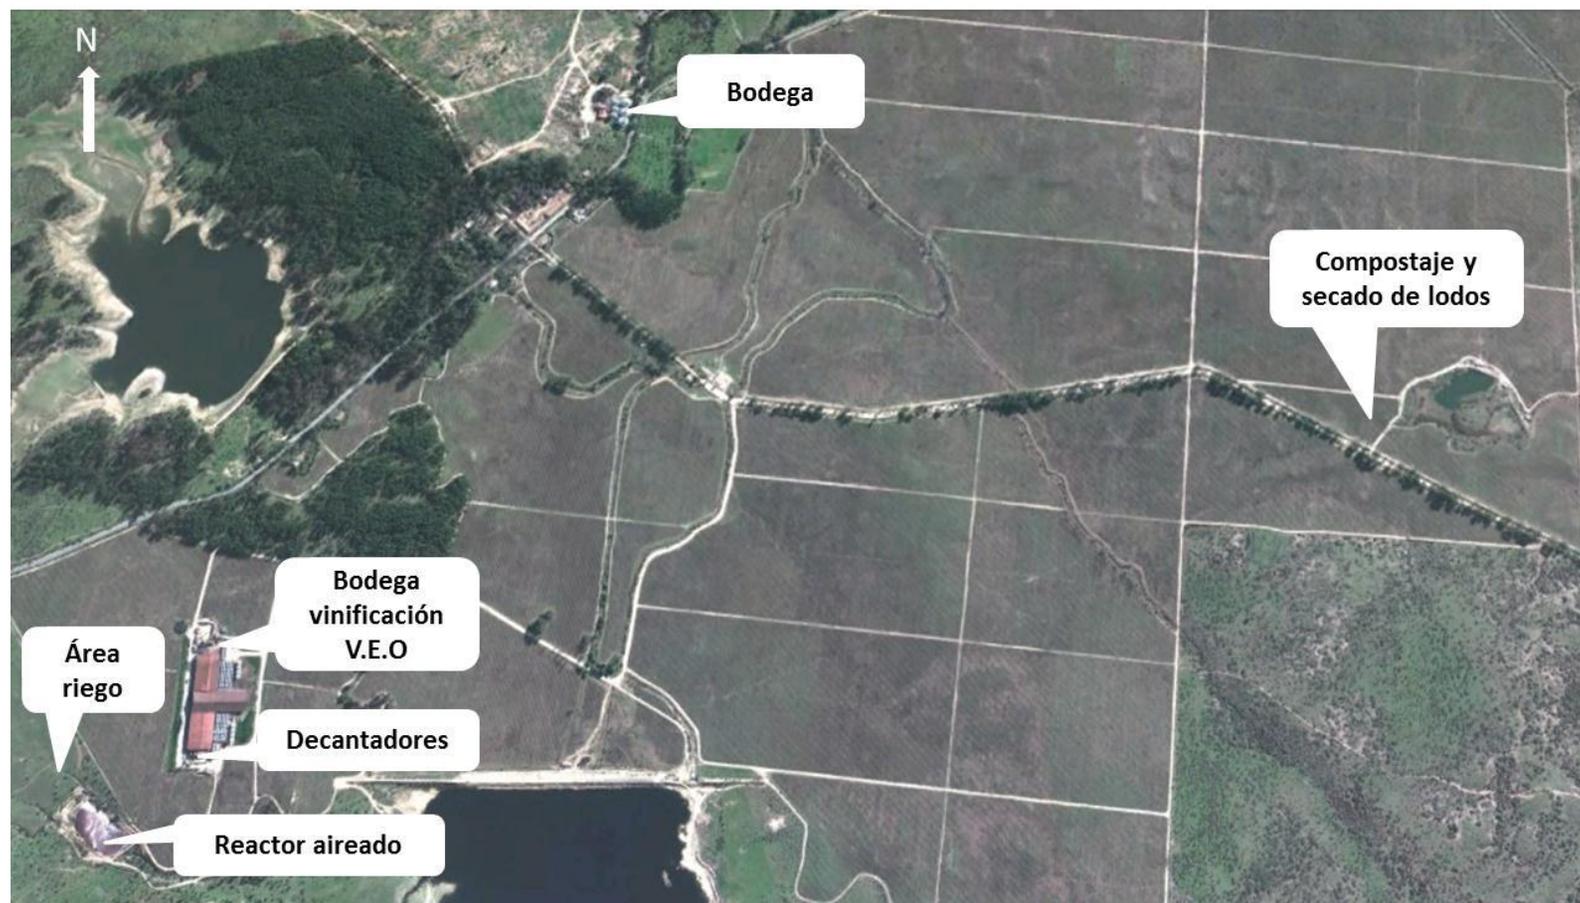
Figura 3. Layout del Proyecto (Fuente: Google Earth, 2013).

Las aguas de lavado son conducidas a través de un sistema de recolección de RILes, en los diferentes puntos de la bodega, por medio de canaletas de hormigón provistas de sumideros y sifones, para llegar finalmente a un pozo receptor donde comenzará el acondicionamiento de los RILes, desbastando los sólidos de mayor tamaño en 3 pozos de tamizado para luego ser enviados al reactor de mezclado completo o digestor aerobio.

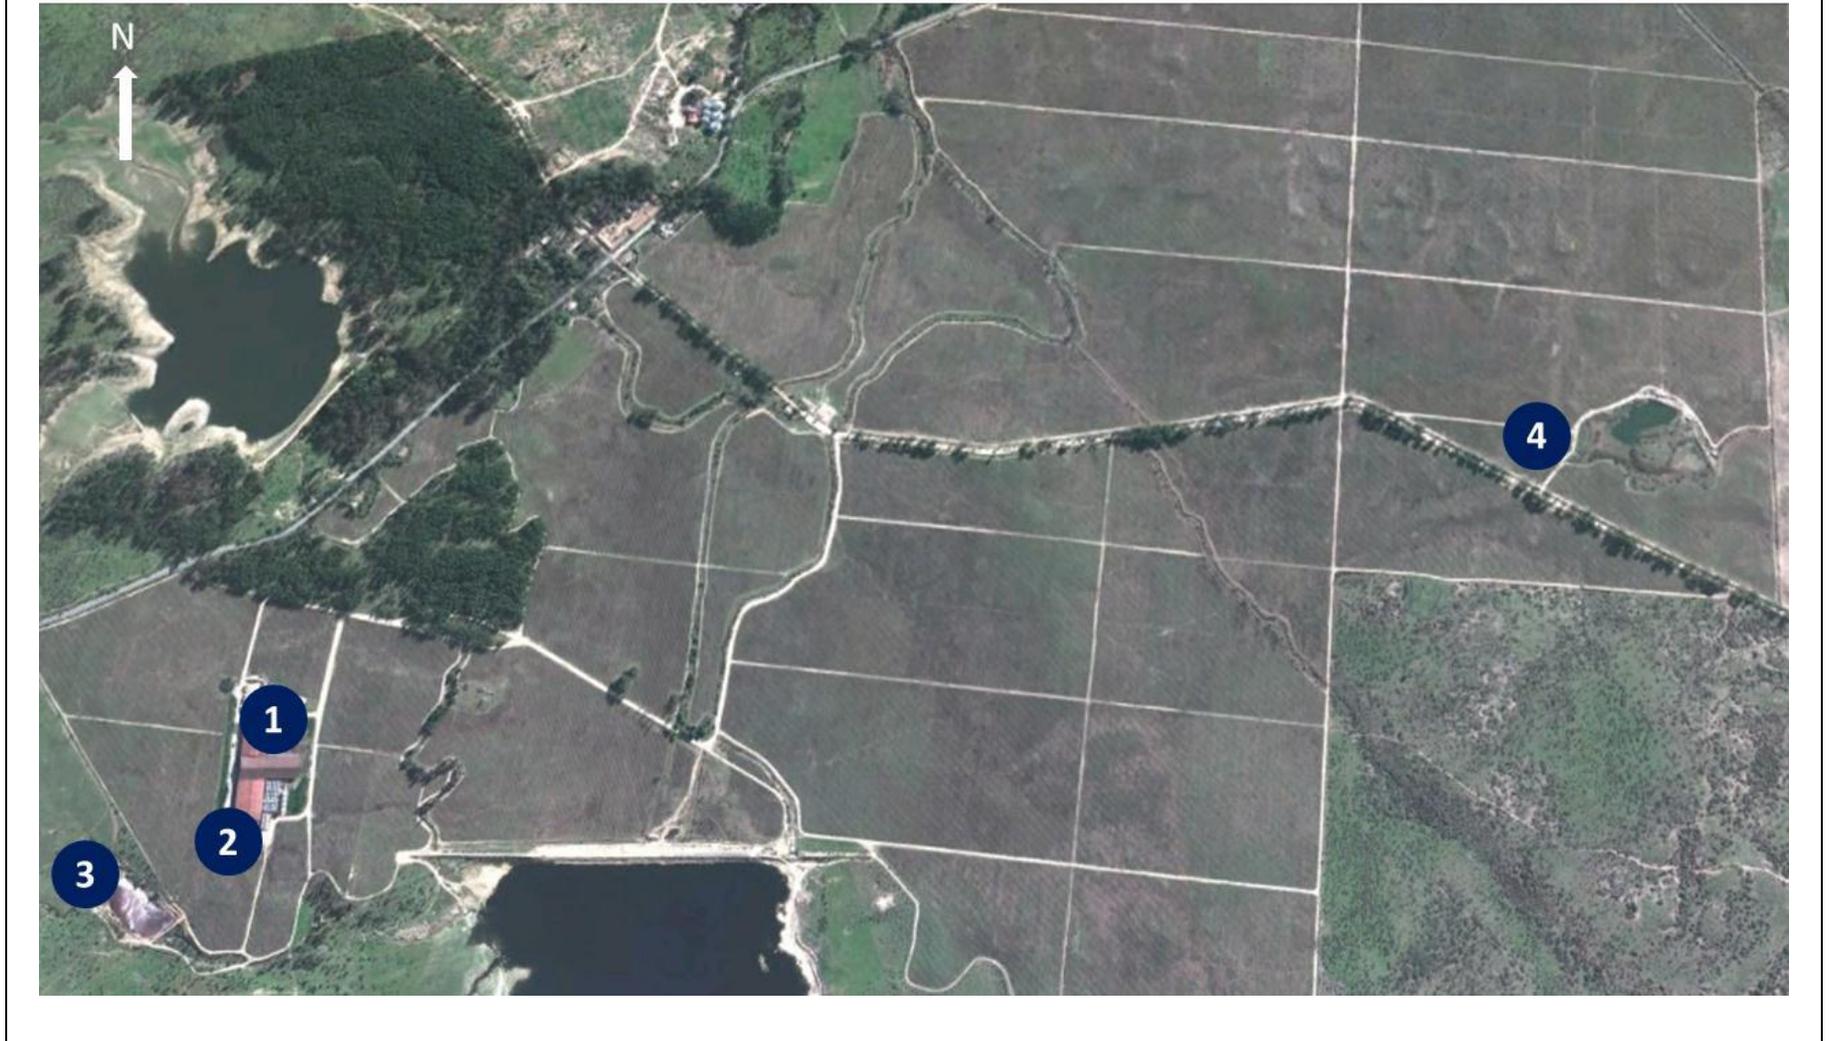
Figura 4: Esquema del recorrido (Fuente: Google Earth, 2013).

N° de Estación	Coordenadas UTM WGS84		Nombre del sector	Descripción Estación
	Norte	Este		
1	6.199.401	266.235	Bodega	Bodega de vinificación V.E.O.
2	6.199.196	266.203	Planta tratamiento primario	Pozos de separación de sólidos
3	6.199.145	265.968	Tranque acumulación	Tranque de acumulación RIL y zona de riego
4	6.199.972	268.527	Área compostaje	Zona donde se realiza el proceso de compostaje

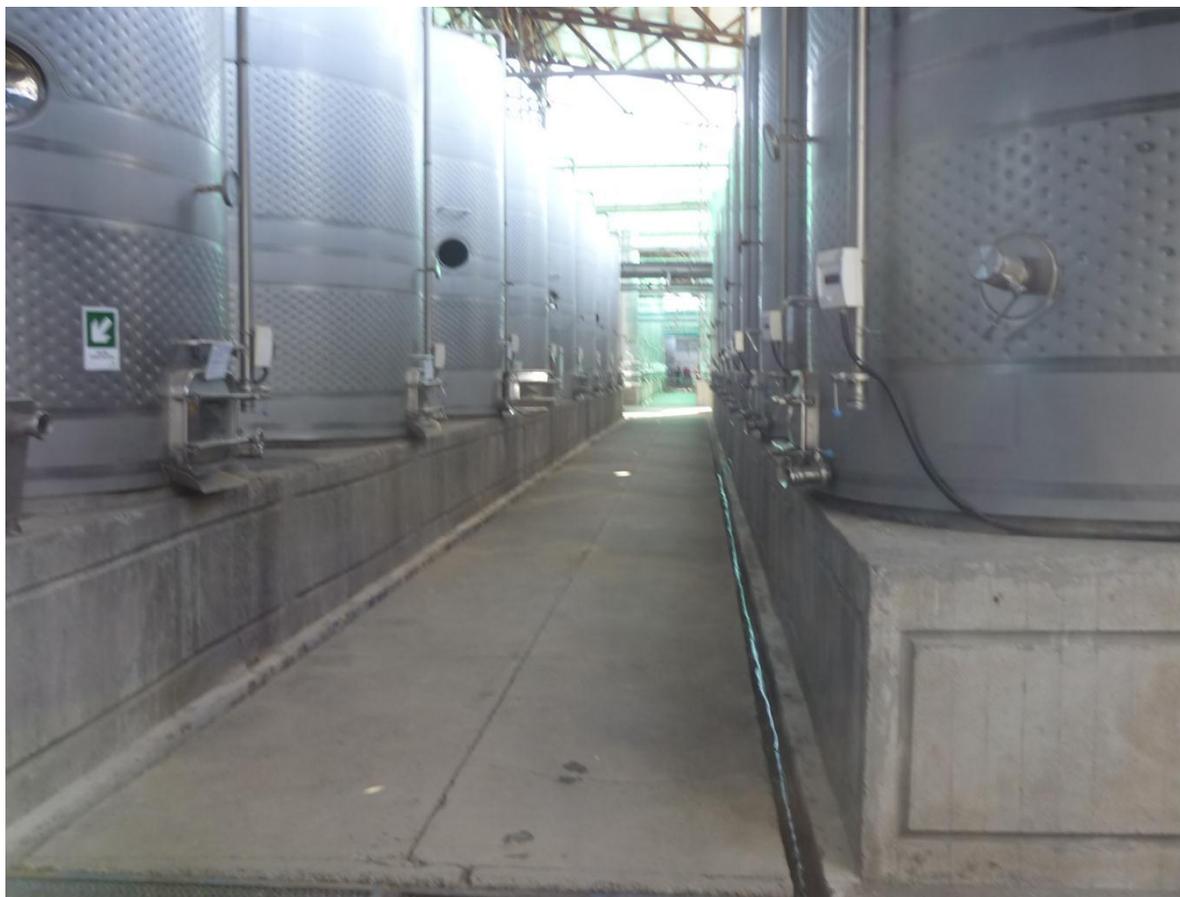
Fotografía 1.

Número de Hecho Constatado: 1	Estación: 1
Exigencia: <u>Considerando 3. RCA 148/2004</u> <i>“Las aguas de lavado son conducidas a través de un sistema de recolección de RILes, en los diferentes puntos de la bodega, por medio de canaletas de hormigón provistas de sumideros y sifones, para llegar finalmente a un pozo receptor donde comenzará el acondicionamiento de los RILes”.</i>	
Hecho constatado durante la fiscalización: a. Durante el desarrollo de la actividad de inspección ambiental se constató que las aguas residuales se conducen mediante canaletas de hormigón hacia planta de tratamiento.

Descripción de Medio de Prueba: en Fotografía 1 se aprecian canaletas de hormigón al interior de bodega.

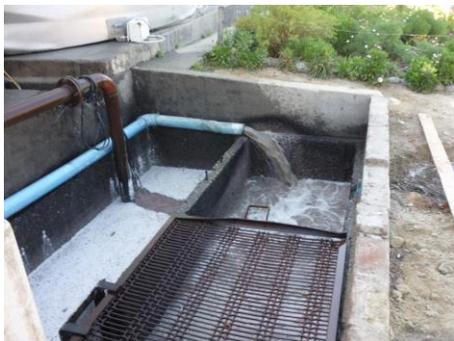
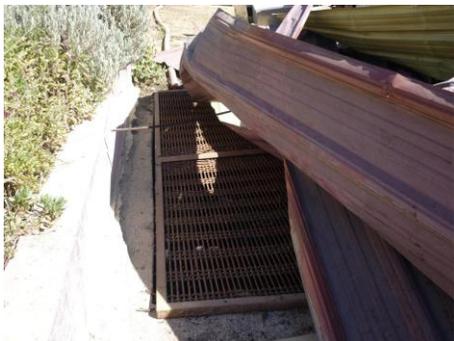
<p>Hechos constatados durante la fiscalización:</p> <ol style="list-style-type: none"> a. Durante el desarrollo de la actividad de inspección ambiental se observó que la instalación cuenta con 2 pozos de desbaste, el RIL es conducido tanto al primer como al segundo pozo de desbaste para luego ser incorporado todo el RIL en el segundo pozo de desbaste, en donde una porción es filtrada mediante filtro parabólico. b. La planta de tratamiento no contaba con sistema de control de pH y temperatura instalado al momento de la actividad de inspección, realizándose de forma manual. Se solicitó al titular registro de medición de pH para los últimos 12 meses, al respecto el titular hace entrega de información (Anexo 2 del presente Informe) consistente en Registro de parámetros físico-químico de RILes correspondientes a los meses de septiembre de 2012 a marzo 2013. Del exámen de la información se observa que los pH se encuentran entre 5 y 9, medidos a las 9:00 y 15:00 de lunes a sábado. c. Se constató la existencia de un tranque de acumulación de RIL que cuenta con una bomba que permite agitar el RIL acumulado. Al momento de la actividad, esta bomba se encontró detenida.

Fotografía 2.	Fecha : 26-03-2013	Fotografía 3	Fecha : 26-03-2013
Coordenadas WGS84	Norte: 6.199.190 m. Este: 266.242 m.	Coordenadas WGS84	Norte: 6.199.182 m. Este: 266.236 m.
Descripción Medio de Prueba: en Fotografía 2 se observa pozo de separación de sólidos.		Descripción Medio de Prueba: en Fotografía 3 se observa pozo de separación de sólidos.

N° Hecho Constatado	Materia Objeto de Fiscalización	Exigencia Asociada	Descripción de la No Conformidad
2	Manejo residuos industriales líquidos	<p><u>Considerando 3. RCA 148/2004</u> Fase II: Tratamiento Secundario (...) En dicho recinto, se encuentra el controlador de pH junto a una bomba dosificadora que rectifica de la acidez o basicidad. Acto seguido los RILes son elevados y agitados energícamente en forma permanente (las 24 horas), a través de bombas elevadora y de soplantes a canal lateral; de manera de oxigenar el fluido (...)</p>	<p>Titular no cuenta con sistema de medición de pH y temperatura, aunque realiza medición manual.</p> <p>Titular no realiza agitación en forma permanente del tranque.</p>
3	Manejo residuos industriales líquidos	<p><u>Considerando 3. RCA 148/2004</u> De acuerdo a las Normativas internacionales, publicadas por la EPA, se ha establecido como límite máximo permitido para descarga de sustancias orgánicas biodegradables a aplicar a un suelo, 112 Kg de DBO5 / ha día. De acuerdo a los parámetros de la descarga, se tiene: Carga orgánica a aplicar: DBO5 1.000 mg/L * 393.000 L/día * 0,000001 Kg/mg * 5 has-1= 78,6 Kg /ha día Éste valor estaría por debajo el límite establecido, considerando el período más crítico que correspondería a la temporada de vendimia.</p>	<p>Titular no hace entrega de información solicitada correspondiente a registro de carga orgánica aplicada.</p>

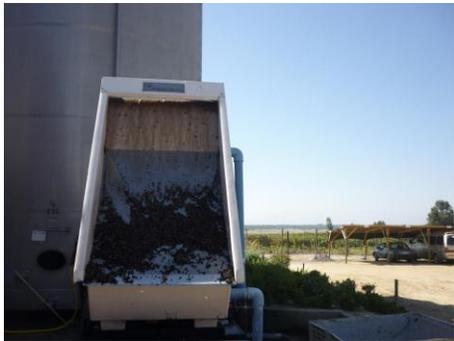
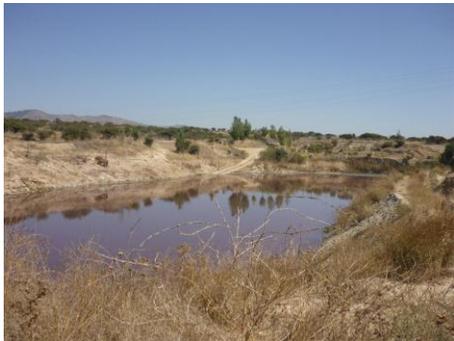
Fotografía 4.	Fecha : 26-03-2013	Fotografía 5.	Fecha : 26-03-2013
Coordenadas WGS84	Norte: 6.199.190 m. Este: 266.242 m.	Coordenadas WGS84	Norte: 6.199.030 m. Este: 266.132 m.
Descripción Medio de Prueba: en Fotografía 4 se observa filtro parabólico sobre pozo.		Descripción Medio de Prueba: en Fotografía 5 se observa tranque de almacenamiento de RIL.

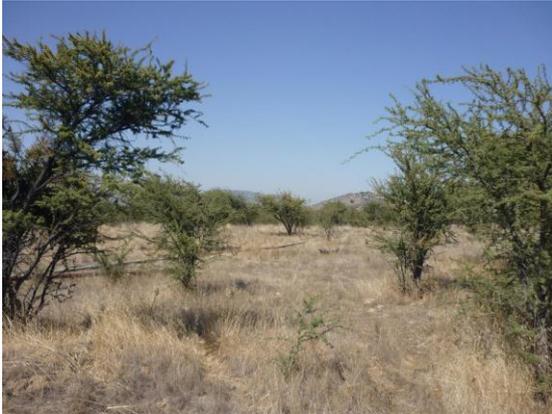
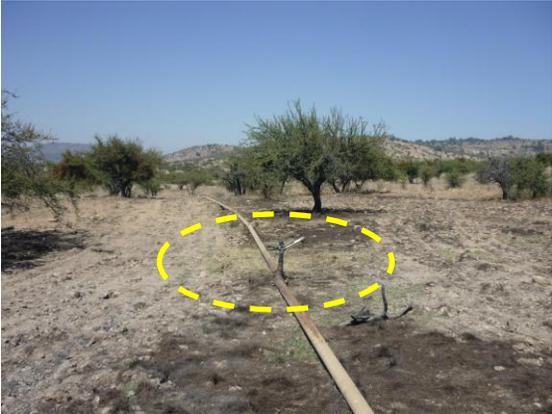
- a. Al momento de la actividad de inspección ambiental se observó que para aplicar RIL se cuenta con un sistema de riego mediante aspersores.
- b. Se constató que el área de aplicación de RIL es una pradera natural con presencia de ejemplares de la especie *Acacia caven* (espinos).
- c. Se solicitó al titular registro de disposición de RIL en riego registro de la carga orgánica aplicada, para los últimos 12 meses. Al respecto el titular hace entrega de Registro de disposición de efluentes tratados de septiembre del 2012 a marzo 2013 (Anexo 2 del presente Informe). En estos registros se indica hora de inicio y hora de término del riego, además del predio de riego. Con respecto a la carga orgánica aplicada, el titular no hace entrega de la información solicitada.

Fotografía 6.		Fecha : 26-03-2013		Fotografía 7.		Fecha : 26-03-2013	
Coordenadas WGS84	Norte: 6.198.898 m.	Este: 266.039 m.		Coordenadas WGS84	Norte: 6.198.898 m.	Este: 266.039 m.	
Descripción Medio de Prueba: en Fotografía 6 se observa sitio de aplicación de RIL.				Descripción Medio de Prueba: en Fotografía 7 se observa al interior del área segmentada una vista de aspersores existentes en el sitio de aplicación.

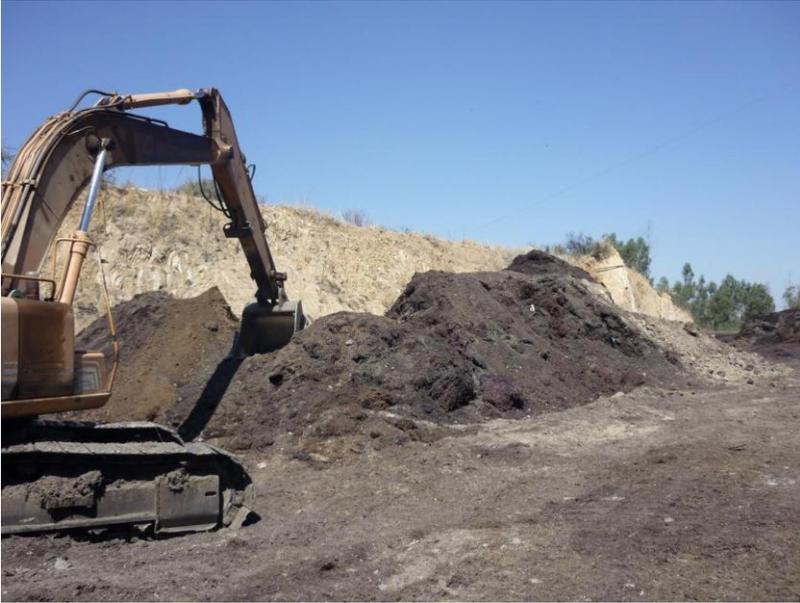
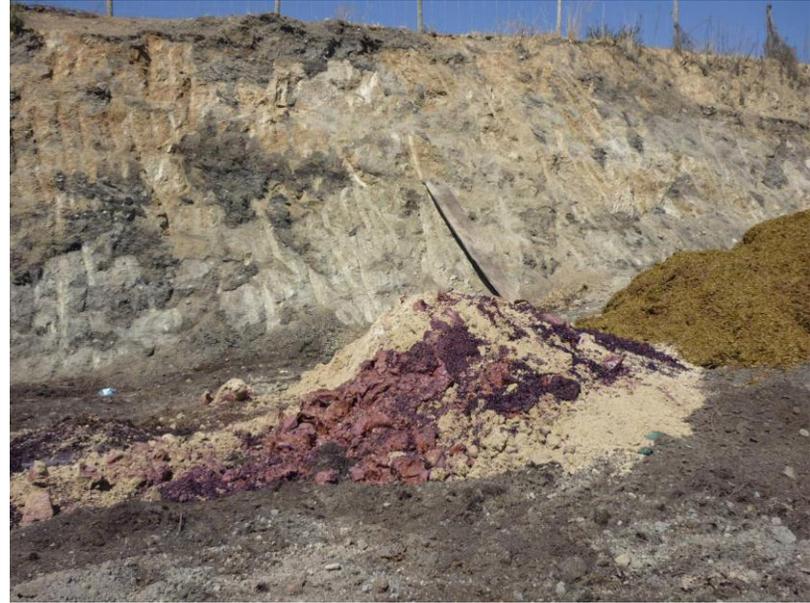
<p>Hechos constatados durante la fiscalización:</p> <ul style="list-style-type: none">b. Se constató la existencia de un área de compostaje.c. Al momento de la actividad de inspección ambiental se observó descarga de camión tolva, constatándose dentro de los restos vegetales la presencia de tierras filtrantes.d. Se constató que en el área de compostaje no se cuenta con radier de secado de lodos.

Fotografía 8.		Fecha : 26-03-2013		Fotografía 9.		Fecha : 26-03-2013	
Coordenadas WGS84		Norte: 6.201.652 m.	Este: 267.663 m.	Coordenadas WGS84		Norte: 6.201.652 m.	Este: 267.663 m.
Descripción Medio de Prueba: en Fotografía 8 se observa área de compostaje y maquinaria que realiza el proceso de compostaje.				Descripción Medio de Prueba: en Fotografía 9 se aprecian tierras filtrantes.

6	Manejo de residuos industriales	<p><u>Considerando 3. RCA 148/2004</u></p> <p>Respecto de los lodos provenientes</p>	Titular no realiza la construcción de radier de secado para lodos.
