## INFORME DE FISCALIZACIÓN AMBIENTAL

### INSPECCIÓN AMBIENTAL

CC SALMONES ILQUE

DFZ-2013-340-X-RCA-IA

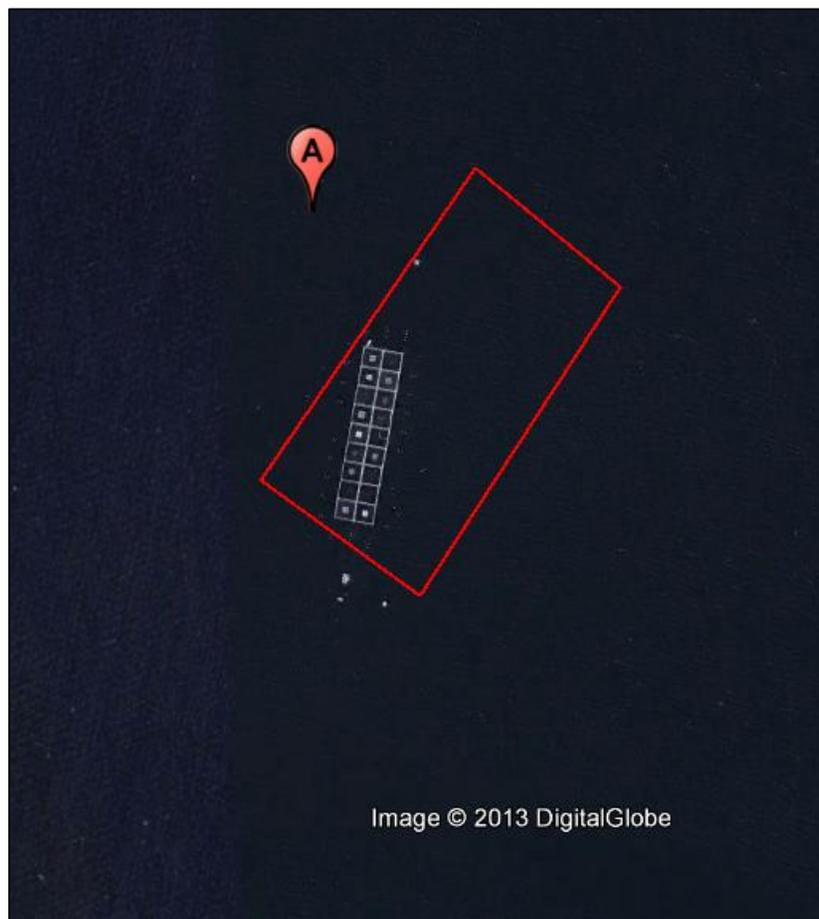
Figura 1

<b>Figura 1</b>	<b>Fecha: 19/04/2013</b>	
<b>Coordenadas WGS84</b>	<b>Norte:</b>	<b>Este:</b>
<b>Descripción de Medio de Prueba:</b> Figura N° 1: Plano que muestra la georeferenciación efectuada el día de la inspección ambiental con equipo Trimble Nomad (icono A)

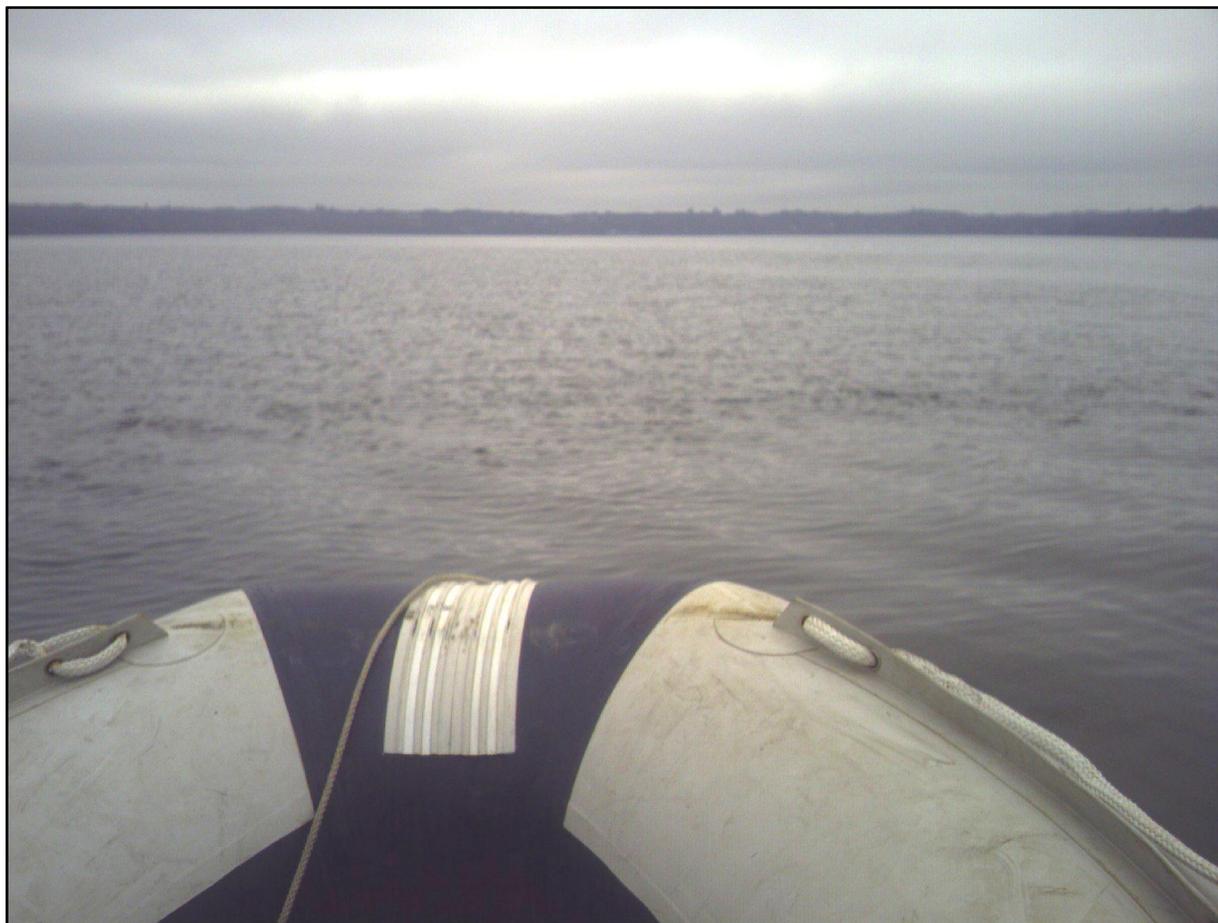
**Fotografía 1**

Vista general del área concesionada donde se aprecia que no hay artefactos navales (pontón flotante, plataforma de ensilaje) como tampoco actividad acuícola (balsas jaulas).

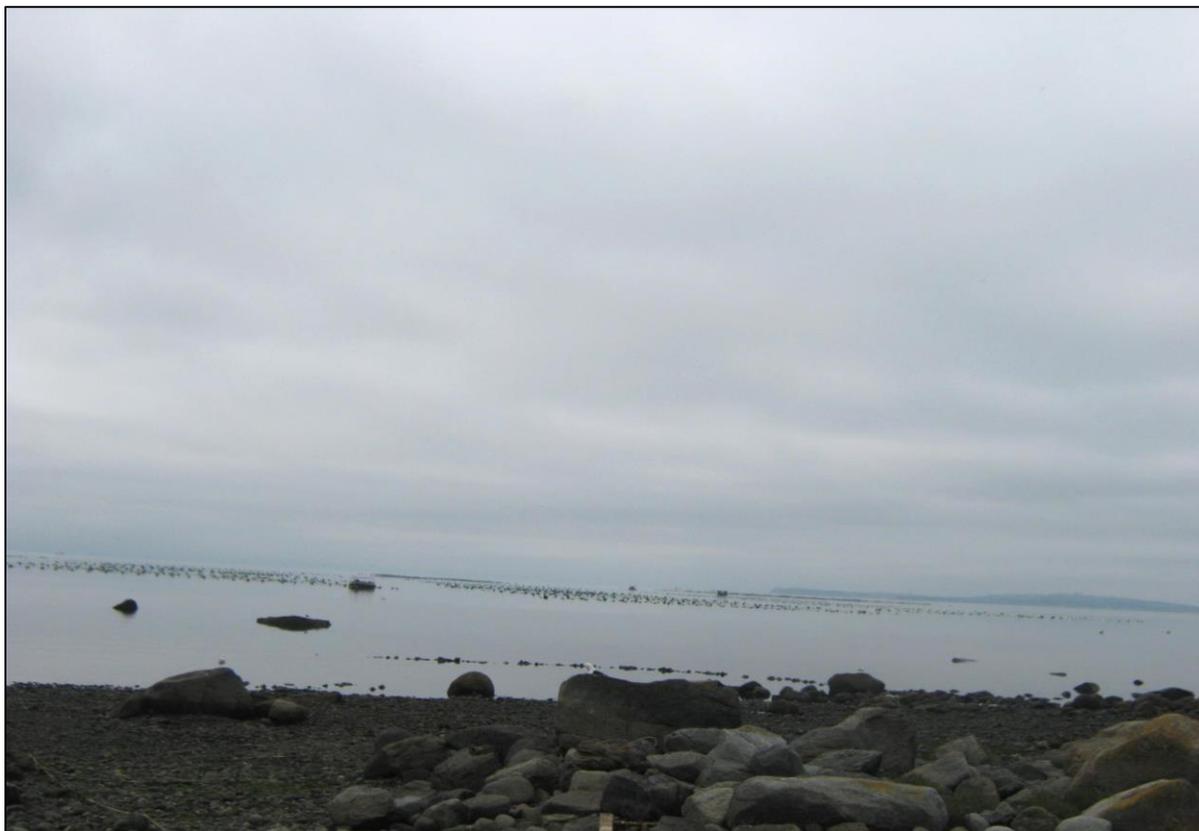
**Fotografía 2**

Vista general del borde costero sector Ilque.
