INFORME DE FISCALIZACIÓN AMBIENTAL

PLANTA PANITAO LOS GLACIARES

DFZ-2013-579-X-RCA-IA

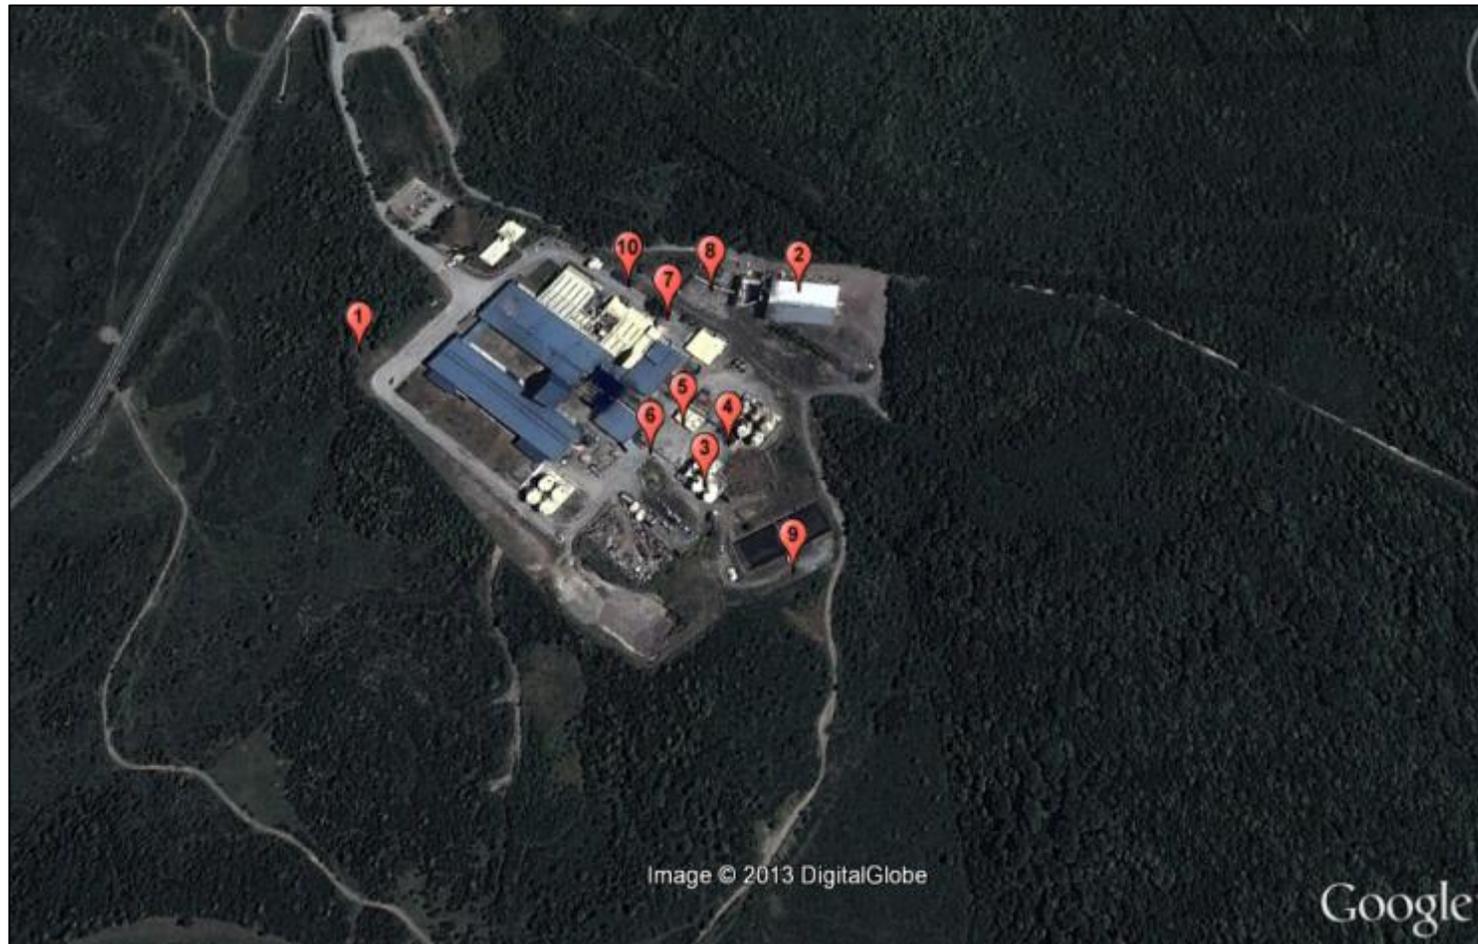
4.3.3. Esquema de Recorrido.

N° de Estación	Coordenadas UTM WGS84		Nombre del sector	Descripción Estación
	Norte	Este		
1	5.398.444	662.364	Pozos	Lugar desde donde se provee de agua para el proceso productivo de la planta
2	5.398.486	662.642	Caldera	Lugar de funcionamiento de las calderas de la planta
3	5.398.340	662.606	Estanques	Lugar de almacenamiento de petróleo, aceites
4	5.398.370	662.622	Bins	Lugar de acopio de bins con materia prima
5	5.398.386	662.591	Respel	Lugar que corresponde a la bodega de residuos peligrosos
6	5.398.365	662.569	Planta	Lugar que corresponde a las instalaciones administrativas y operativas de la planta
7	5.398.468	662.579	Tramiento vahos primarios	Lugar de tratamiento de olores
8	5.398.490	662.610	Tratamiento vahos secundarios	Lugar de tratamiento de olores
9	5.398.289	662.664	RILes	Lugar de tratamiento de los residuos industriales líquidos
10	5.398.496	662.550	Generadores	Lugar donde se encuentran equipos de respaldo de energía en caso de falla del sistema

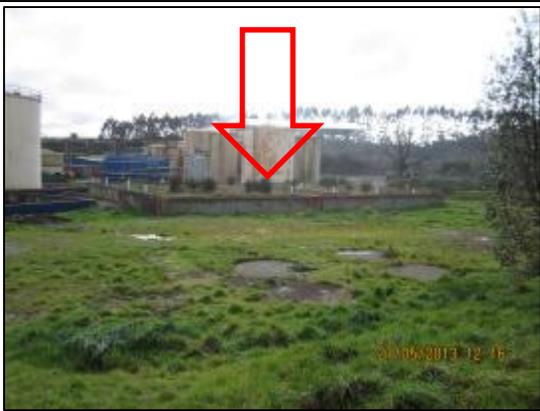
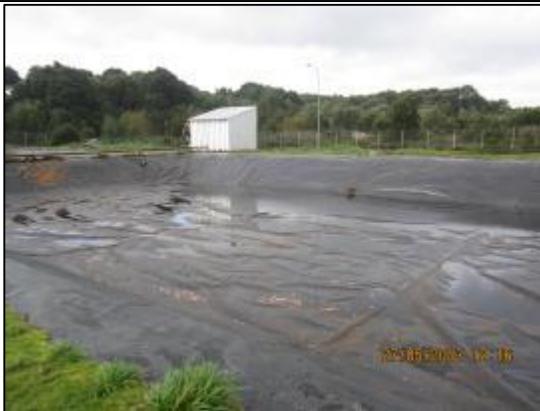
- a. Se observó que existe un sistema de infiltración que se encuentra sellado.
- b. El emisario no cuenta con grupo generador de respaldo en caso de corte de energía eléctrica.

- c. Al momento de la inspección ambiental se constata la existencia de dos 2 bombas de impulsión; una estaba operativa y la otra desinstalada.
- d. En zona de acopio de bins existe un derrame de RILes provenientes de cámara de recepción de Riles.

Fotografía 1	Fecha : 27/05/2013	Fotografía 2	Fecha : 27/05/2013
Coordenadas WGS84	Norte: 5.398.299 Este: 662.621	Coordenadas WGS84	Norte: 5.398.301 Este: 662.623
Descripción Medio de Prueba: Vista de sistema de infiltración que al momento de la inspección se encontraba sellado.		Descripción Medio de Prueba: Vista caseta de control del emisario, en cuyo interior se encuentra el caudalímetro.

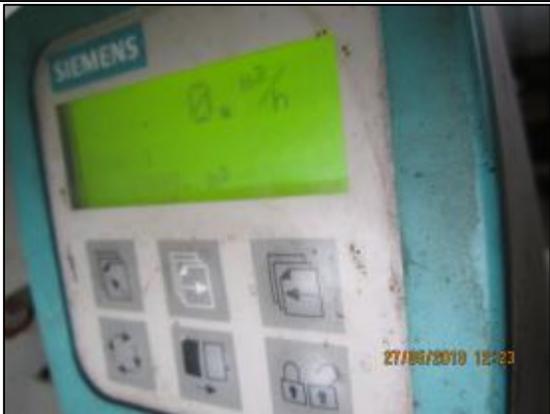
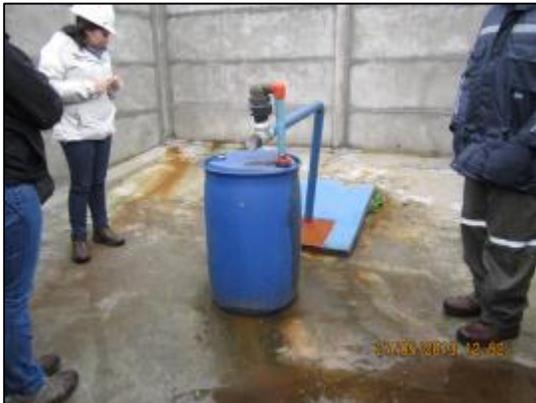
Fotografía 3	Fecha : 27/05/2013	Fotografía 4	Fecha : 27/05/2013
Coordenadas WGS84	Norte: 5.398.288 Este: 662.661	Coordenadas WGS84	Norte: 5.398.129 Este: 663.847

- e. La medición de caudal y los parámetros de control se realizan en caseta de control del emisario.
- f. Se concurrió a cámara de monitoreo la cual se encuentra sellada y sin caudalímetro. La distancia de ubicación respecto de la caseta de control del emisario (lugar en donde se encuentra el caudalímetro), en línea recta, es de 1.200 metros aproximadamente, el caudalímetro debería estar en las coordenadas Norte 5.398.144 y Este 663.847

Fotografía del equipo digital de registro de caudal instalado en la caseta de control del emisario. Siendo las 12:23 horas, el equipo registra un caudal de descarga de 0,0 m³/h .

Cámara de monitoreo sellada y sin caudalímetro. El caudalímetro se encuentra ubicado en la caseta de control del emisario aproximadamente a unos 1.200 metros en línea recta de este punto.

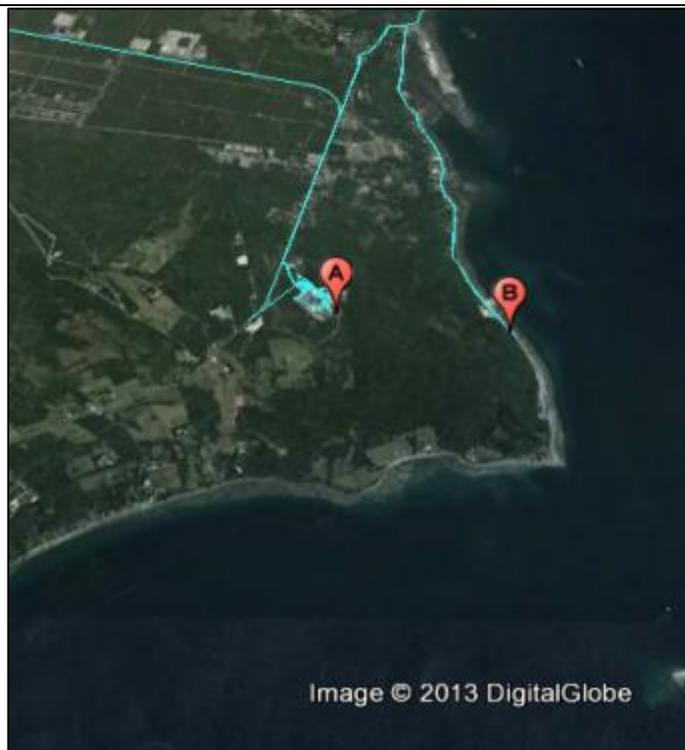
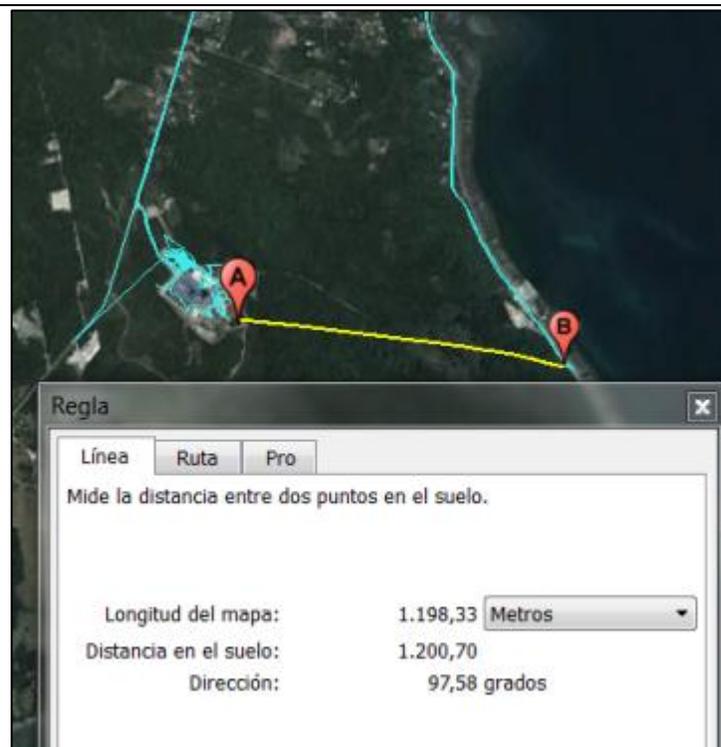
Figura N° 1: Imagen Satelital en que se indica la ubicación de la caseta de control de emisario (A) y la cámara de monitoreo (B).

Figura N° 2: Imagen Satelital que muestra la distancia aproximada de 1.200 metros entre el caudalímetro ubicado en la caseta de control de emisario (A) y la cámara de monitoreo (B).

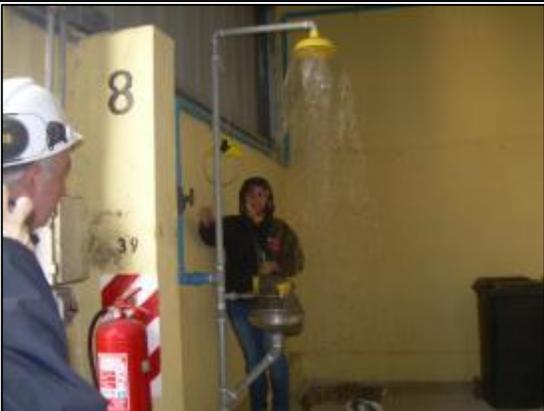
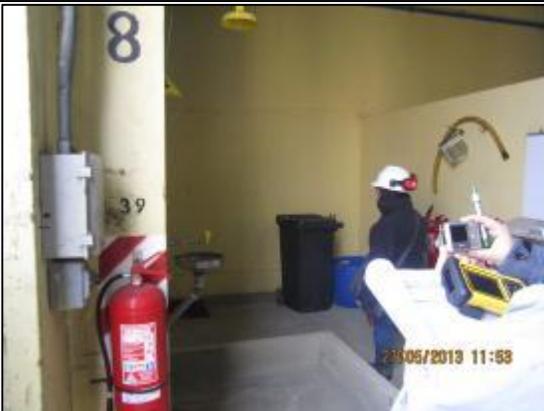
- a. Se constató que la bodega de sustancias peligrosas cuenta con 8 box, hojas de seguridad de los productos, ducha emergencia operativa con pretil, sin embargo, no se dispone del equipamiento y material de emergencia necesario para posibles derrames.

Fotografía 5	Fecha : 27/05/2013	Fotografía 6	Fecha : 27/05/2013
Coordenadas WGS84	Norte: 5.398.389	Este: 662.588	Coordenadas WGS84
Coordenadas WGS84	Norte: 5.398.389	Este: 662.588	Coordenadas WGS84
Descripción Medio de Prueba: Vista ducha de emergencia operativa al interior de la bodega de sustancias peligrosas.		Descripción Medio de Prueba: Vista del pretil de contención en la ducha de emergencia de la bodega de sustancias peligrosas.

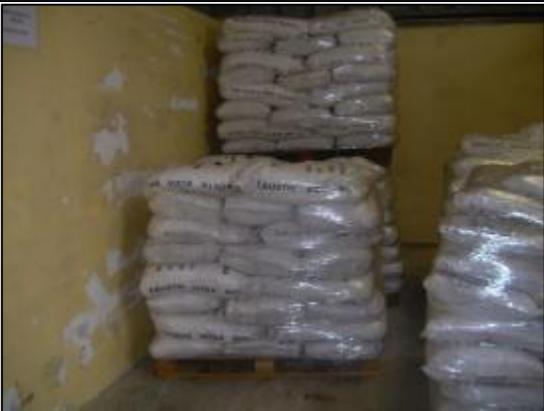
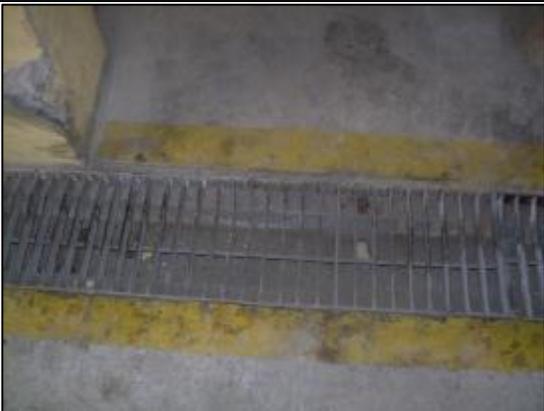
Fotografía 7	Fecha : 27/05/2013	Fotografía 8	Fecha : 27/05/2013
Coordenadas WGS84	Norte: 5.398.383	Este: 662.593	Coordenadas WGS84
Coordenadas WGS84	Norte: 5.398.383	Este: 662.593	Coordenadas WGS84

Descripción Medio de Prueba: Disposición sobre pallets de sustancias peligrosas al interior del respectivo box.	Descripción Medio de Prueba: Vista de rejilla para contención de derrames ubicada en la bodega de sustancias peligrosas.
---	--

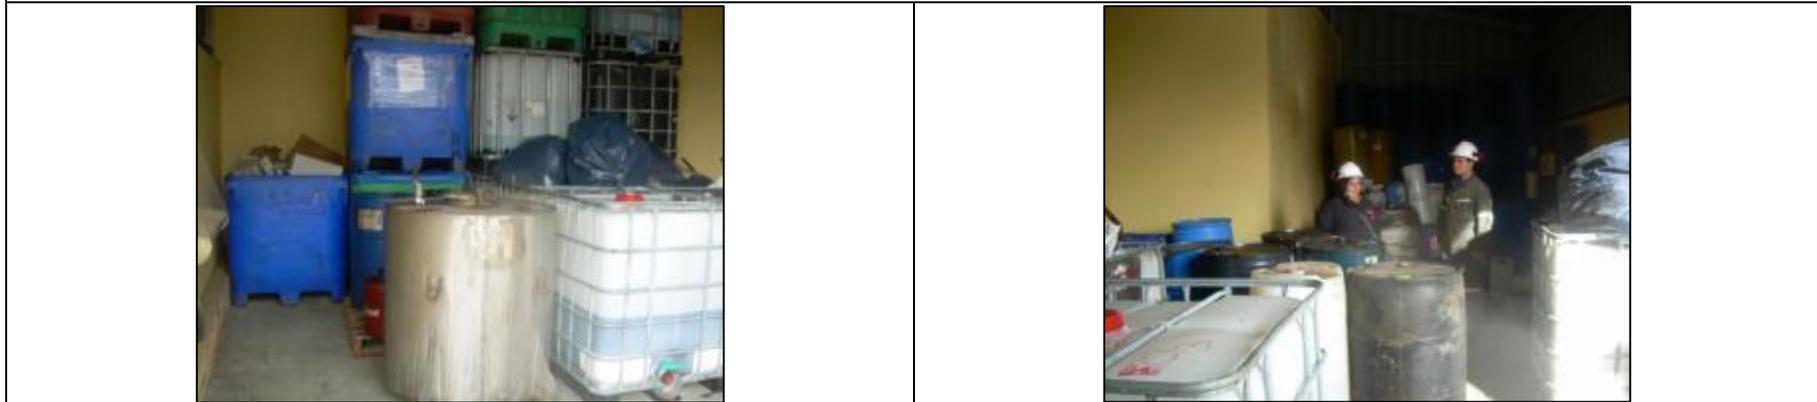
Fotografía 9	Fecha : 27/05/2013		Fotografía 10	Fecha : 27/05/2013	
Coordenadas WGS84	Norte: 5.398.399	Este: 662.591	Coordenadas WGS84	Norte: 5.398.399	Este: 662.591

- b. Se observó que la bodega de residuos peligrosos no cuenta con el equipo y material adecuado para posibles derrames, tampoco posee ducha de emergencias, fichas de seguridad, plan de contingencia ni libro de registro de ingreso/salida de residuos. En tal sentido los diversos contenedores de los residuos peligrosos almacenados no cuentan con la debida rotulación ni etiquetado según la clasificación y tipo de riesgo indicado en la Norma Chilena 2.190 Of. 93, como tampoco el proceso en que se originó el residuo, código de identificación ni fecha de ubicación en el sitio de almacenamiento (Art. 4 y 8 letra d), D.S. MINSAL N°148/2003).

Descripción Medio de Prueba: Vista de contenedores al interior de la bodega de residuos peligrosos.	Descripción Medio de Prueba: Contenedores de residuos peligrosos sin la adecuada segregación, rotulación ni identificación respectiva.
---	--

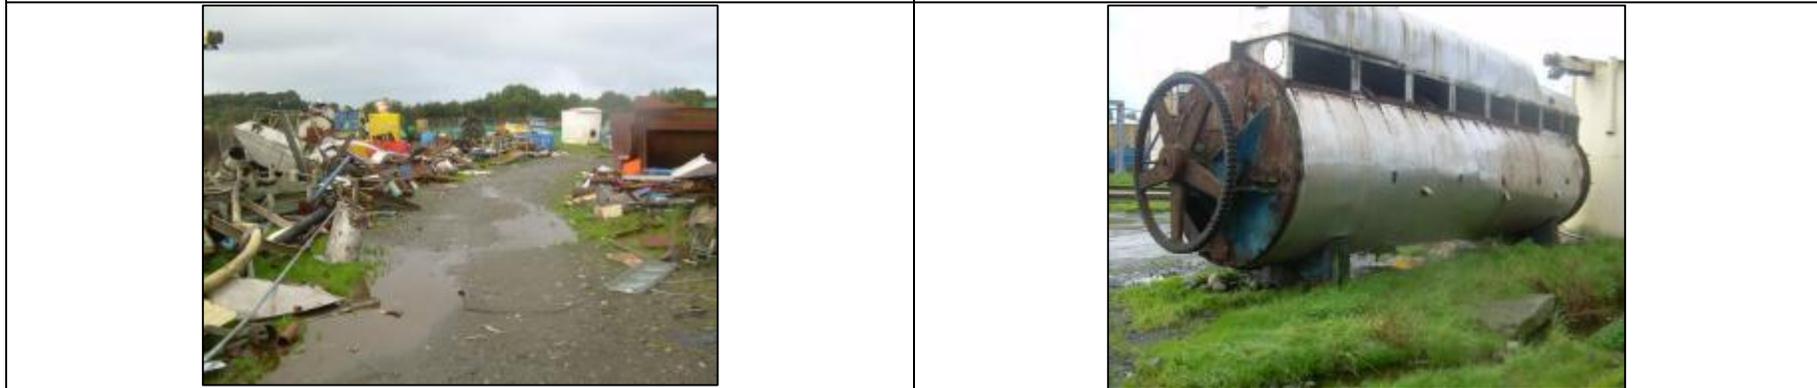
Fotografía 11	Fecha : 27/05/2013		Fotografía 12	Fecha : 27/05/2013	
---------------	--------------------	--	---------------	--------------------	--

- c. Al interior de la planta se observó la existencia de un sector delimitado con acumulación de chatarra de diverso tipo.
- d. En la revisión documental se verificaron los registros de disposición final de residuos sólidos domésticos y de residuos sólidos industriales a vertederos autorizados (ver anexo N° 3, 4), sin embargo, el Titular no remite información de la disposición final de los residuos peligrosos, según lo solicitado en el acta de inspección ambiental (ver anexo N° 9).

Coordenadas WGS84	Norte: 5.398.323	Este: 662.545	Coordenadas WGS84	Norte: 5.398.323	Este: 662.545
Descripción Medio de Prueba: Vista general de residuos industriales (equipos, bins, tuberías, pallets).			Descripción Medio de Prueba: Detalle de equipo.

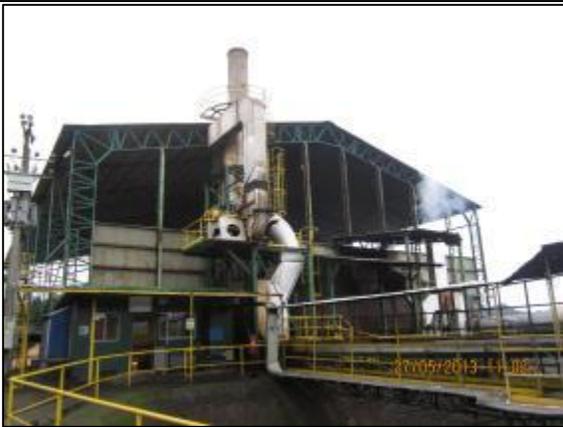
- a. En Acta de Inspección se solicitó al titular presentar resultados de la última medición de material particulado de la caldera y de emisiones gaseosas de la caldera, sin embargo, dicha información no fue remitida a la SMA.
- b. Existen solo dos calderas de las cuatro comprometidas en la RCA 896/2007, una de biomasa y otra diésel.
- c. Las calderas fiscalizadas no poseen placa registro no obstante la caldera de biomasa contaba con libro registro y los operadores de ambas calderas con autorización mediante certificado de la autoridad sanitaria.
- d. Existe galpón techado para proteger de las aguas lluvias a la biomasa utilizada como combustible para la caldera, el galpón posee pretil de contención y canaleta de aguas lluvias.

Fotografía 13	Fecha : 27/05/2013	Fotografía 14	Fecha : 27/05/2013
Coordenadas WGS84	Norte: 5.398.506 Este: 662.636	Coordenadas WGS84	Norte: 5.398.492 Este: 662.656
Descripción Medio de Prueba: Vista general de las instalaciones asociadas a caldera de biomasa.		Descripción Medio de Prueba: Certificado Autoridad Sanitaria para el funcionamiento de la caldera biomasa.

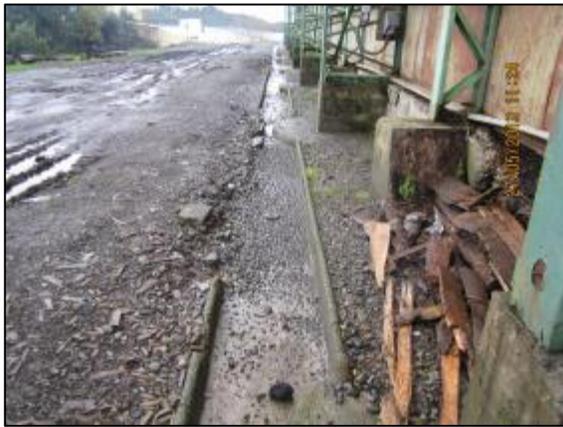
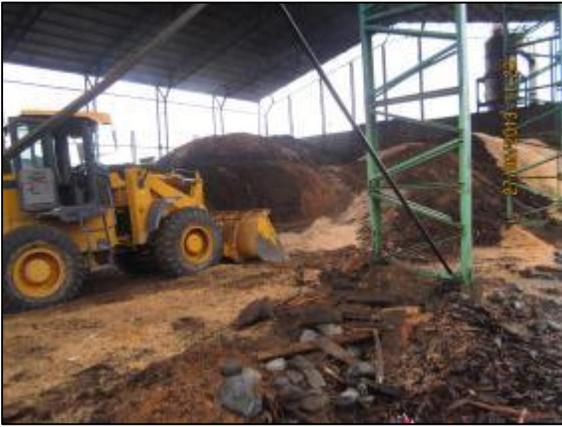
Fotografía 15	Fecha : 27/05/2013	Fotografía 16	Fecha : 27/05/2013
Coordenadas WGS84	Norte: 5.398.466 Este: 662.699	Coordenadas WGS84	Norte: 5.398.496 Este: 662.685

Descripción Medio de Prueba: Vista de pretil del galpón techado para acopio de biomasa.	Descripción Medio de Prueba: Galpón techado de estructura metálica con acopio de biomasa en su interior.
---	--

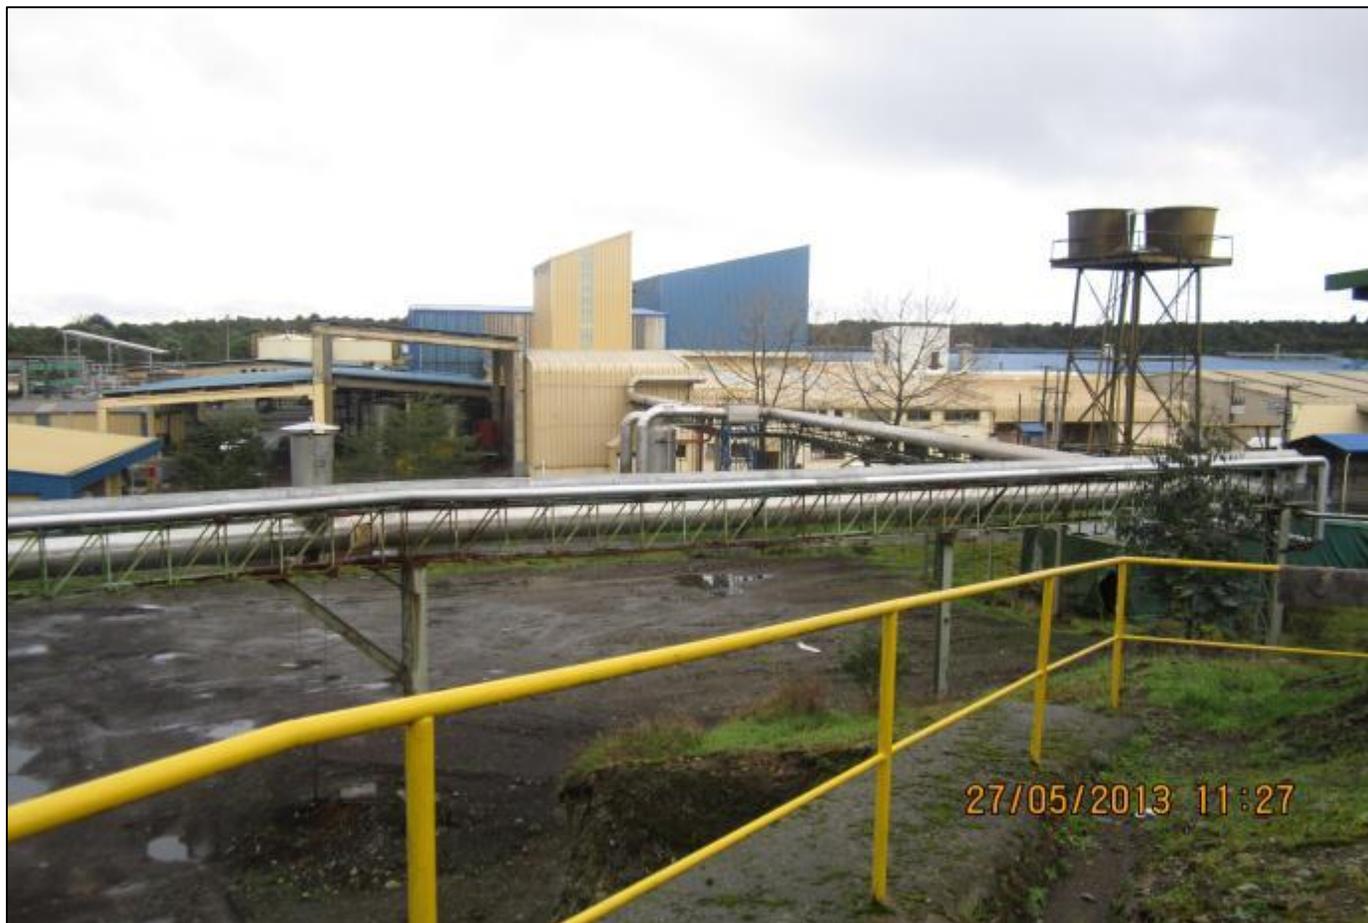
Fotografía 17

a. En Acta de Inspección se solicitó al titular presentar resultados de medición anual de olores con metodología indicada en Anexo IV (DIA) desde la entrada en operación del proyecto, sin embargo, dicha información no fue remitida a la SMA. b. Se constató la existencia de un sistema de abatimiento de olores mediante el cual los incondensables son quemados en la caldera.

Descripción de Medio de Prueba:
Sistema de abatimiento de olores

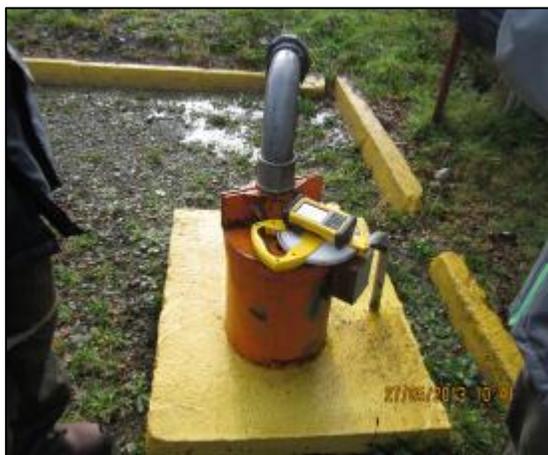
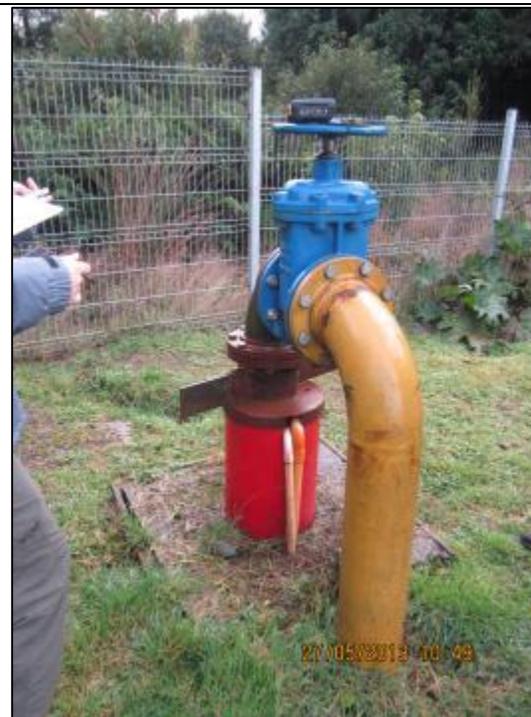
Fotografía		Fecha : 27/05/2013		Fotografía		Fecha : 27/05/2013	
Coordenadas WGS84	Norte: 5.398.573	Este: 662.409		Coordenadas WGS84	Norte: 5.398.448	Este: 662.362	
Descripción Medio de Prueba: Georeferenciación pozo n° 1				Descripción Medio de Prueba: Georeferenciación pozo n° 2

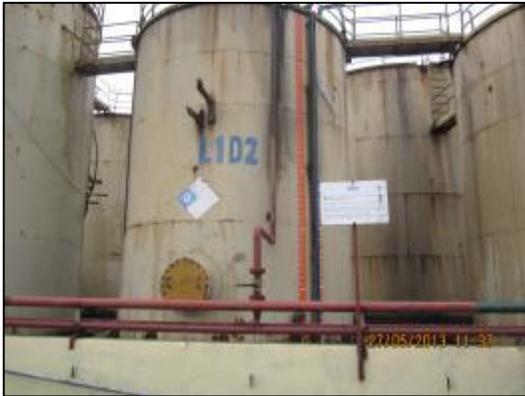
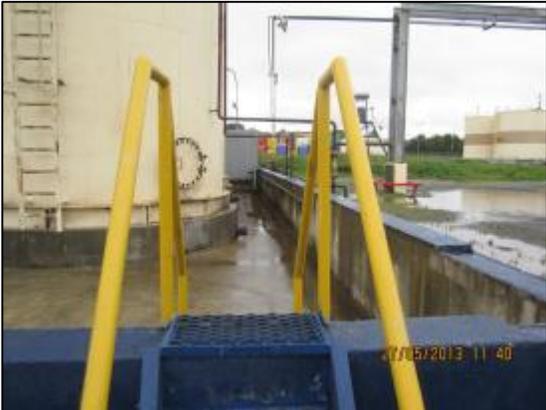
- a. De acuerdo a la escorrentía de las aguas lluvias del sector caldera y planta no existe la piscina colectora de estas aguas antes de su descarga al estero sin nombre, como tampoco monitoreo de la piscina.
- b. La zona de acopio de bins se encuentra al aire libre, sin ningún tipo de protección. Por otra parte, los estanques de aceite cuentan con pretil de contención y existen dos estanques de petróleo del proyecto original.
- c. Se observó que no existe grupo de generadores con capacidad de 1000 KVA como respaldo al funcionamiento de la planta en caso de contingencias.

Fotografía 18	Fecha : 27/05/2013	Fotografía 19	Fecha : 27/05/2013
Coordenadas WGS84	Norte:	Este:	Coordenadas WGS84
Descripción Medio de Prueba: Vista de estanques de aceite.		Descripción Medio de Prueba: Pretil de contención de estanques de aceite.

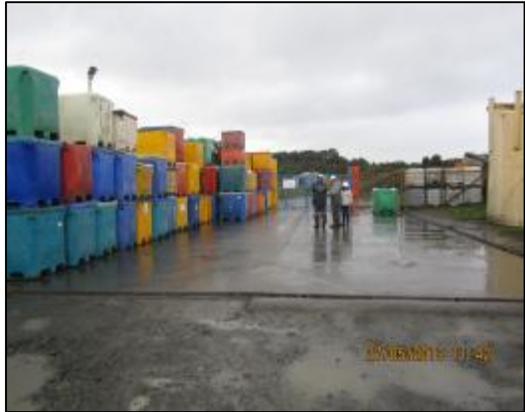
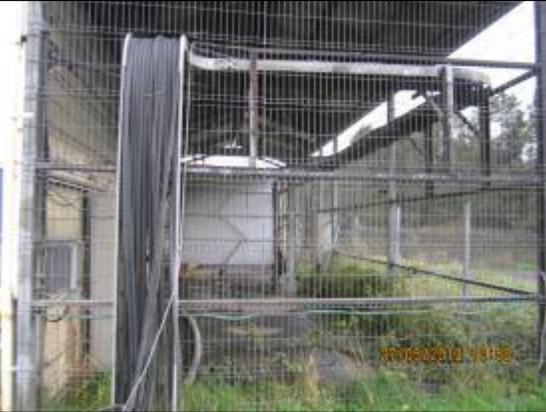
Fotografía 20	Fecha : 27/05/2013	Fotografía 21	Fecha : 27/05/2013
Coordenadas WGS84	Norte:	Este:	Coordenadas WGS84
Descripción Medio de Prueba: Vista de disposición de bins al aire libre		Descripción Medio de Prueba: Lugar destinado a los generadores, los cuales no existen.
