INFORME DE FISCALIZACIÓN AMBIENTAL

INSPECCIÓN AMBIENTAL

PISCICULTURA COIPÚE

DFZ-2013-779-IX-RCA-IA

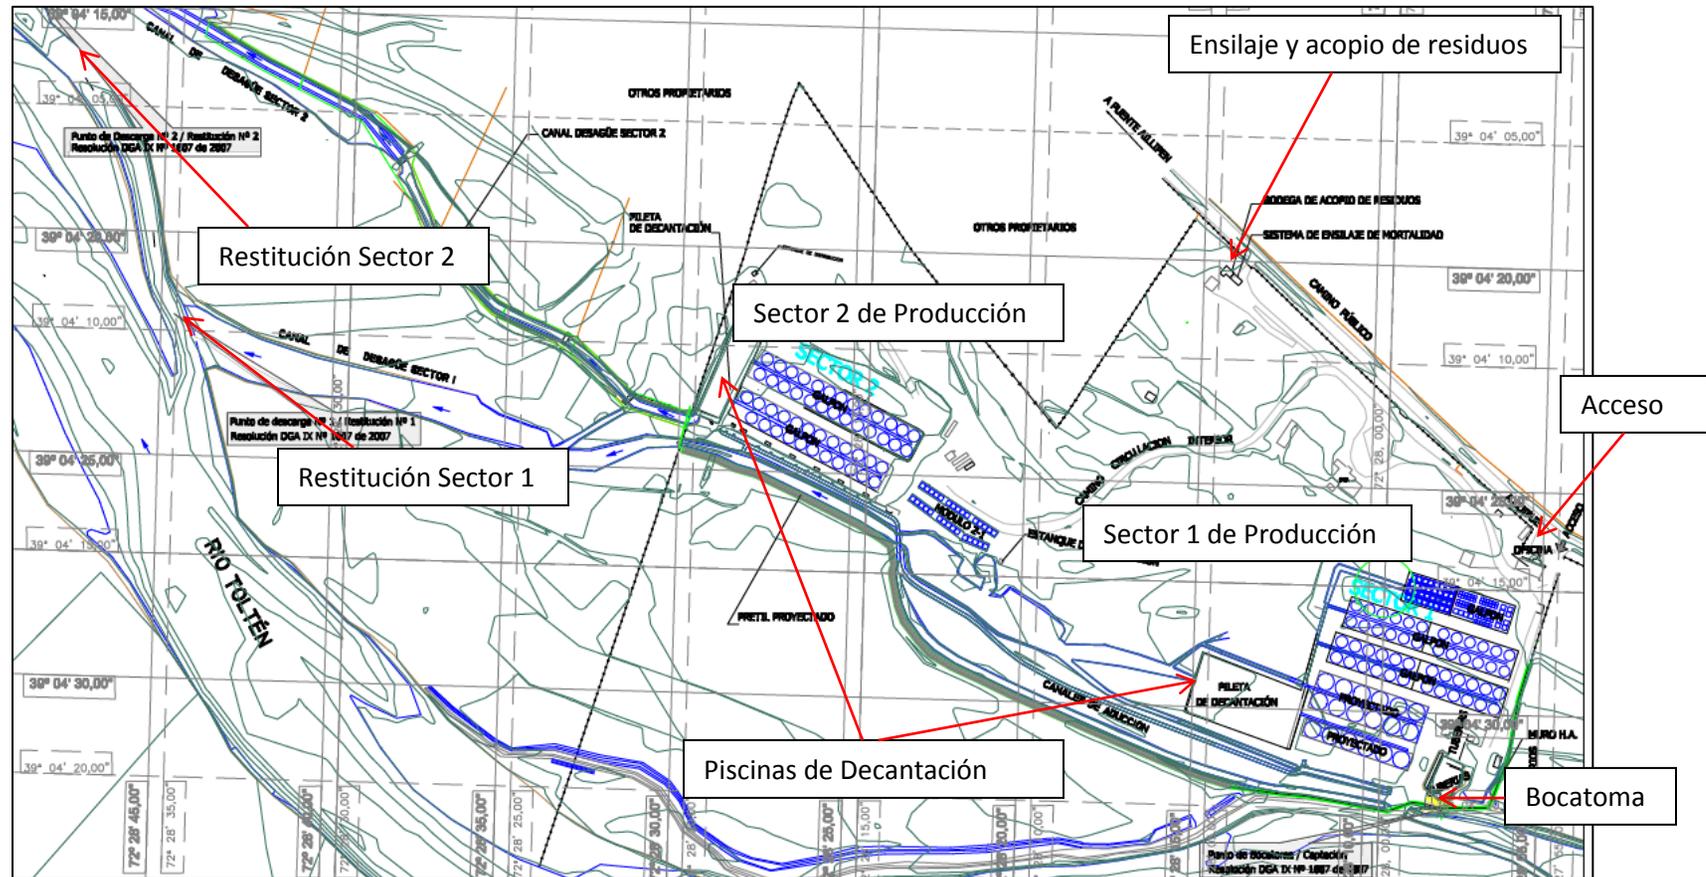
Figura . Layout del Proyecto (Fuente: DIA "Ensilaje Piscicultura Coipúe", 2010)

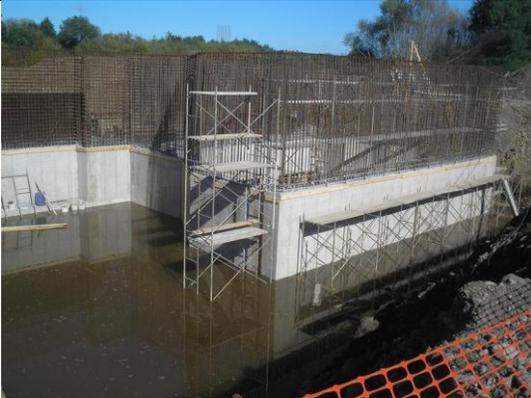
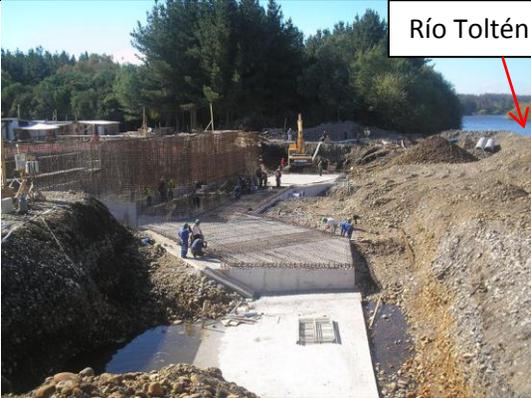
Registros

Fotografía		Fotografía 2	
Fecha: 23/03/2013		Fecha: 23/03/2013	
Coordenadas WGS84	N: 5.671.791 m.	E: 718.913 m.	Coordenadas WGS84
			N: 5.671.791 m.
			E: 718.913 m.
Descripción Medio de Prueba: En la fotografía se observa una estructura de hormigón que corresponde a la estación de bombeo, que forma parte de la bocatoma de la Piscicultura Coipúe.		Descripción Medio de Prueba: Se puede observar la cercanía del Río Toltén respecto a los trabajos en el sector de la bocatoma.

Hecho(s) constatado(s) durante la fiscalización: Según el Oficio N° 971/2013 de la DGA, se indica lo siguiente: a. Se constató la existencia de una excavación en terrenos de la Piscicultura Coipúe, que corresponden a las obras de la bocatoma, esta excavación tiene una profundidad de 8 m. aproximadamente y se ubicada a 30 m. de la ribera derecha del río Toltén. Esta excavación se ubica en coordenadas UTM (km) Este 718,913 y Norte 5.671,791 referidas al Datum WGS84, Huso 18. Estas obras tienen como objeto construir e impermeabilizar una estación de bombeo de la bocatoma. Dicha excavación ha producido que desde sus paredes se filtren y acumulen aguas provenientes en mayor grado del río Toltén, como también de la napa existente en el sector. b. No se observaron pozos a menos de 200 metros de la excavación que pudieran verse afectados por estas labores. c. Mediante la Resolución Exenta DGA N° 469/2013 (Anexo 3), se determinó que dado que la mayor parte del caudal acumulado en la excavación, provenía desde el río Toltén y en menor grado del acuífero existente, y considerando que los pozos que podrían verse afectados, se ubican a más de 500 metros de esta obra, la DGA considera que producto de esta excavación, no se produjo el efecto de reducción del nivel de las aguas de los pozos del sector (Ver figura 5).

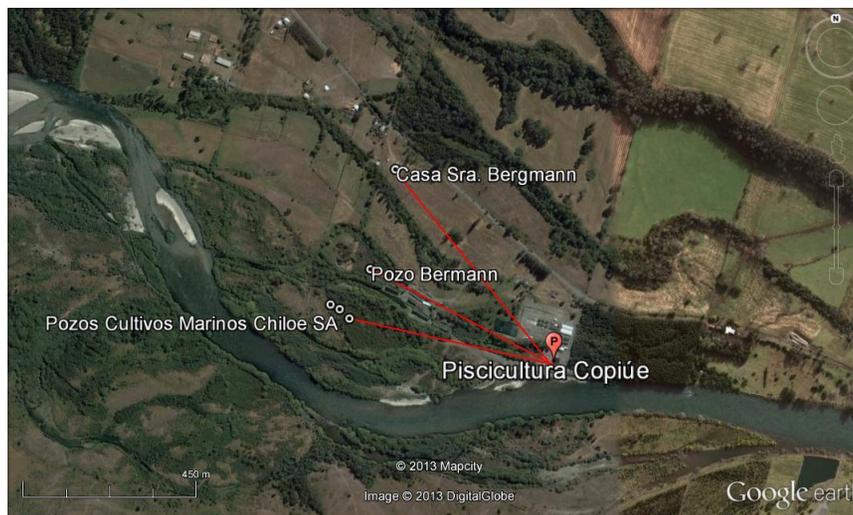
Figura 5. Panorámica del sector de excavaciones y pozos constituidos (Fuente: Oficio N° 971/2013 DGA).

Respecto a lo denunciado sobre la afectación en los niveles de aguas (sequía) de las norias del sector Coipúe a causa de las obras de construcción de la Piscicultura Coipúe, que originaron la fiscalización de esta piscicultura, se determinó por parte de la Dirección General de Aguas de la Región de La Araucanía (Oficio N° 971/2013), que la sequía de los pozos no es atribuible a la ejecución de las obras de la bocatoma de la piscicultura, debido a la distancia entre estas obras y la ubicación de los pozos del sector.

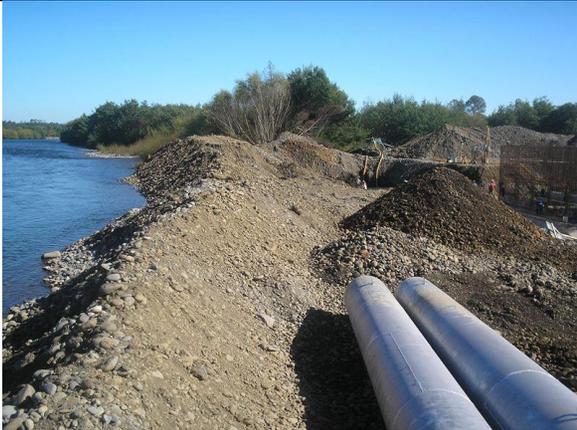
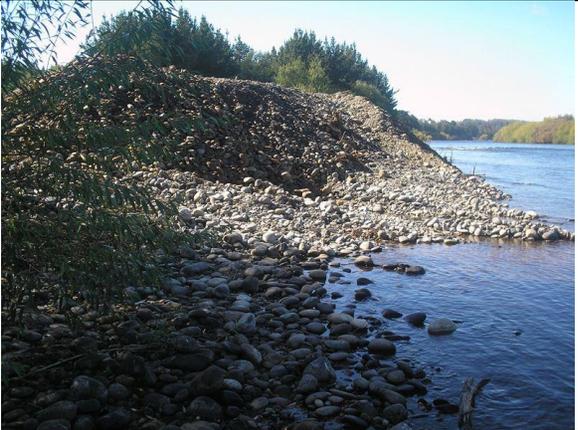
Fotografía 3		Fotografía 4	
Fecha: 23/03/2013		Fecha: 23/03/2013	
Coordenadas WGS84	N: -	E: -	E: -
<p>Descripción Medio de Prueba: En la fotografía es posible apreciar el acopio de material pétreo en la ribera del río Toltén, de manera que sirva como defensa fluvial a las instalaciones de la piscicultura Coipúe.</p>		<p>Descripción Medio de Prueba: En esta fotografía se observa la altura del acopio de material de la defensa fluvial respecto al nivel de la ribera del río Toltén.</p>

<p>Hecho(s) constatado(s) durante la fiscalización: El Oficio N° 971/2013 de la DGA, en el punto 7, se indica: <i>“Se constató que la obra de defensa fluvial indicada en el proyecto “Ampliación Piscicultura Coipúe” y sobre la cual se otorgó el PAS 106, ya fue construida sin contar con la autorización sectorial de la Dirección General de Aguas”.</i></p>			
Registro

N° Hecho Constatado	Materia Objeto de Fiscalización	Exigencia Asociada	Descripción de la No Conformidad
2	Verificación de autorizaciones de defensas fluviales (PAS 106)	<p>RCA N° 129/2009, considerando 4.2: <i>“Que, sobre la base de los antecedentes que constan en el expediente de evaluación, debe indicarse que la ejecución del proyecto “Ampliación Piscicultura Coipúe” requiere de los permisos ambientales sectoriales contemplados en los artículos... 106 del D.S. N° 95/2001 del Ministerio Secretaría General de la Presidencia, Reglamento del Sistema de Evaluación de Impacto Ambiental”.</i></p> <p>Revisión de Adenda 2, RCA 129/2009, Oficio N° 0765/2009 de la DGA: La DGA se pronuncia conforme con la presentación de la Adenda 2, sin embargo, el proyecto queda condicionado a: <i>“...el titular deberá presentar en forma Sectorial ante la DGA y a nivel de detalle, los proyectos adjuntos a la presente Adenda y que dicen relación con las obras de defensa fluvial que propone construir con la finalidad de proteger las instalaciones de la Piscicultura considerando una crecida de diseño de T=100 años del río Toltén...”.</i></p>	El titular realizó obras de defensa fluvial en el río Toltén, sin la autorización de la Dirección General de Aguas. Por lo que, no dio cumplimiento a la condición señalada por la DGA para la otorgación del PAS 106 de la RCA N° 120/2009, DIA “Ampliación Piscicultura Coipúe”.
