PROGRAMA DE CUMPLIMIENTO

COMPAÑÍA CONTRACTUAL MINERA CANDELARIA

19 DE JUNIO DE 2015

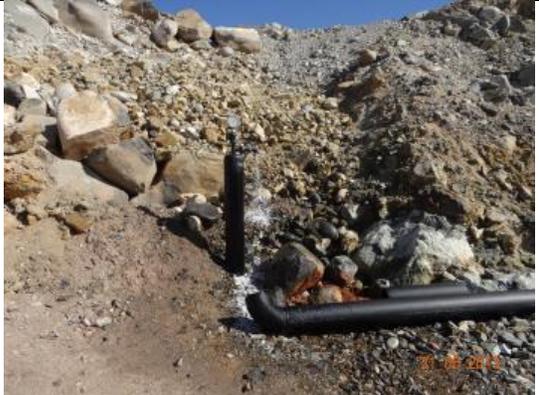
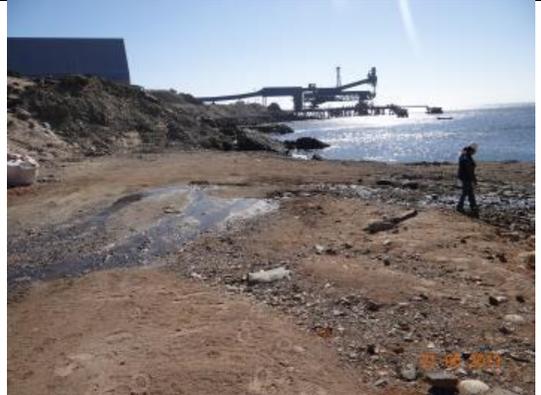
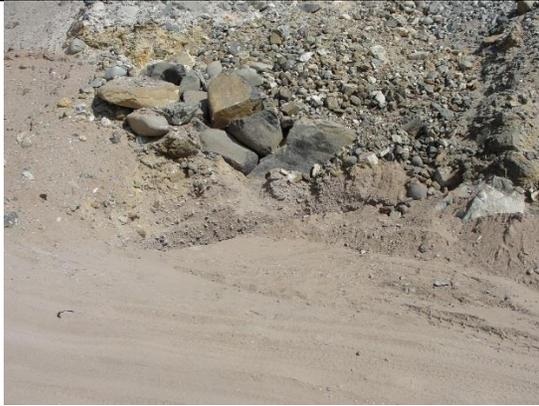
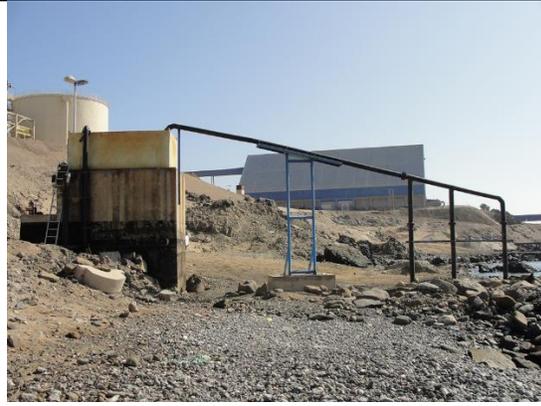
Figura 1.1.- Registro fotográfico situación venteo cajón de descarga

La constatación de esta acción está en la Fiscalización 2013, la que fue realizada a las instalaciones de la Planta Desalinizadora, ocasión en la que se observó la existencia de un “venteo”, aproximadamente a 5 metros de la playa, proveniente del cajón de descarga, circunstancia no establecida en la RCA 129/2011.

Respecto a esta acción se aclara que durante la visita se estaba terminando la fase de puesta en marcha de la Planta Desalinizadora, por lo cual aún existían algunos dispositivos o partes de la planta en ajuste, precisamente, el “venteo” observado tenía la finalidad de liberar el aire que, por efectos gravitacionales, normalmente viene por la línea.

Posterior a la puesta en marcha, se instalaron tuberías de retorno desde esos “venteos”, con el objetivo de evitar descargas fuera de las áreas autorizadas. De esta forma, todos los “venteos” fueron conectados al cajón de descarga, por lo que actualmente no se genera disposición de RILes en el sector de la playa.

Siendo así el hecho constatado por la SMA fue una situación transitoria, durante la puesta en marcha de la planta desalinizadora, la que actualmente no existe, según se puede observar en la Figura 1.1.

<p>Detalle Venteo – Junio 2013</p>

<p>Descarga Venteo – Junio 2013</p>

<p>Detalle Venteo – Junio 2015 (Situación Actual)</p>

<p>Descarga Venteo – 2015 (Situación Actual)</p>

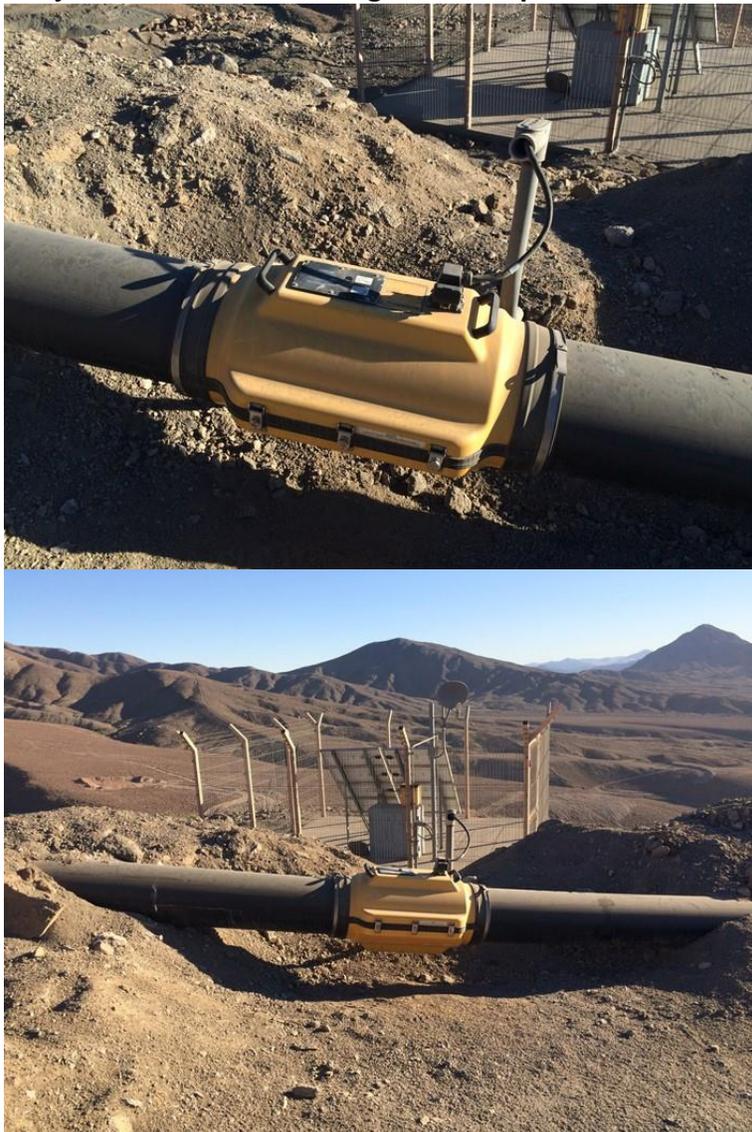
Figura 3.1.- Flujómetro ubicado a la llegada del depósito de relaves Candelaria.

El sistema de control y medición anteriormente descrito es registrado y, cuantificado en la sala de control de la planta de procesos de Ojos del Salado. Ahora bien, en la sala de control de la planta concentradora de CCMC no se cuenta con el mismo sistema. Dado lo anterior, y como se indica en el plan de acciones y metas de este programa, CCMC materializará la conexión en línea de un sistema de registro que cuantifique los relaves depositados por Ojos del Salado en el depósito de relaves de CCMC.

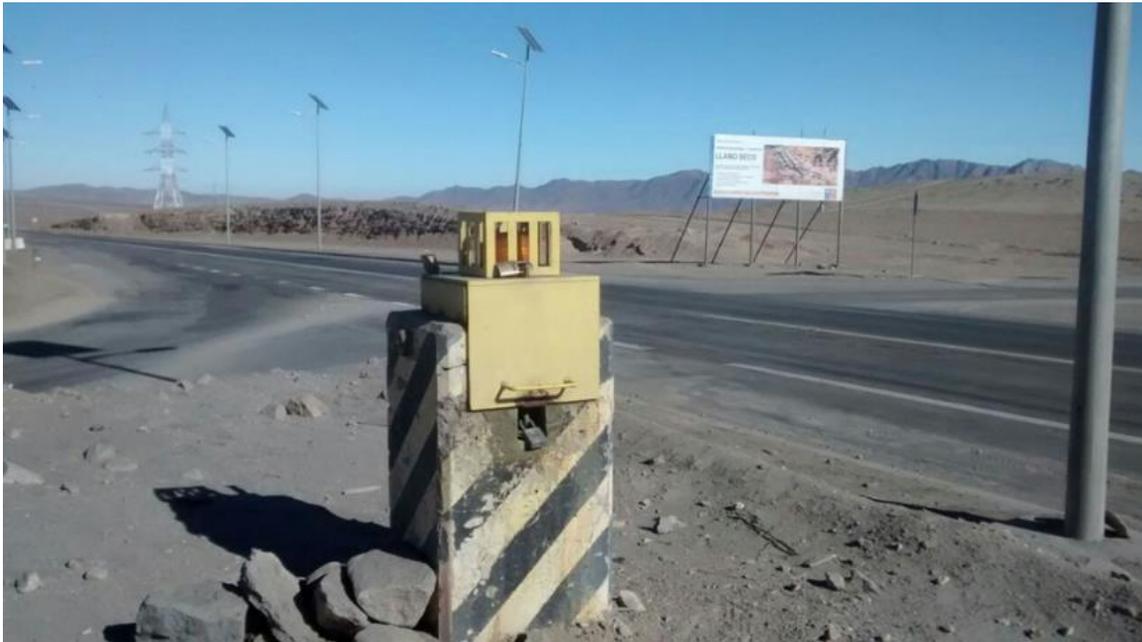
Sin perjuicio de lo anterior, para dar cumplimiento a lo dispuesto en la descripción del proyecto indicada en el EIA aprobado mediante la RCA 1/1997, esta baliza fue instalada nuevamente como lo indica Figura 9.1.

Figura 9.1.- Baliza instalada

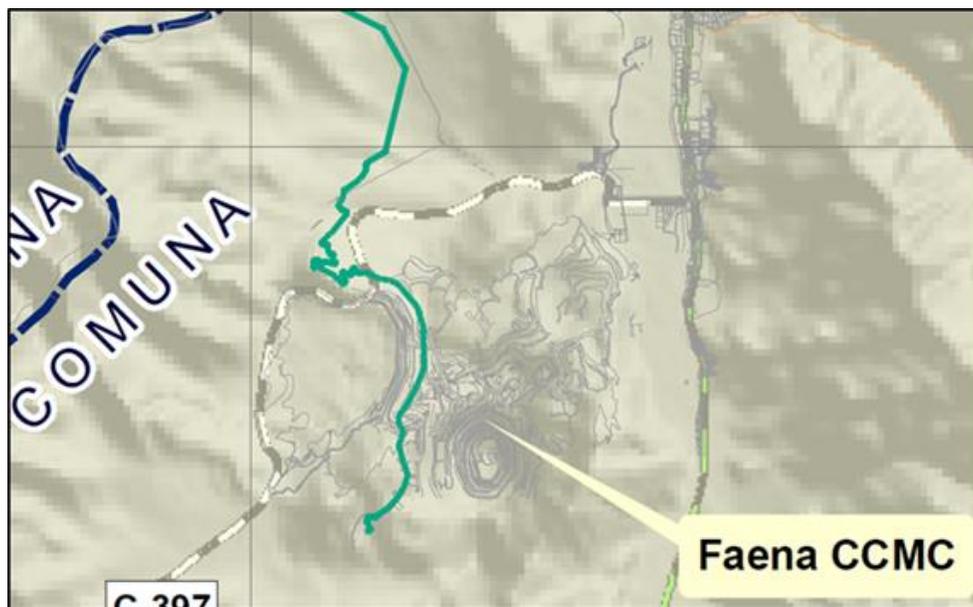
Actualmente en el EIA Candelaria 2030, se incluye el mismo trazado presentado en el EIA de la Planta Desalinizadora, aprobado mediante la RCA N°129/11, con lo cual se regularizaría definitivamente este tramo del trazado.

Figura 13.1.- Trazado Acueducto según EIA planta desalinizadora Candelaria.

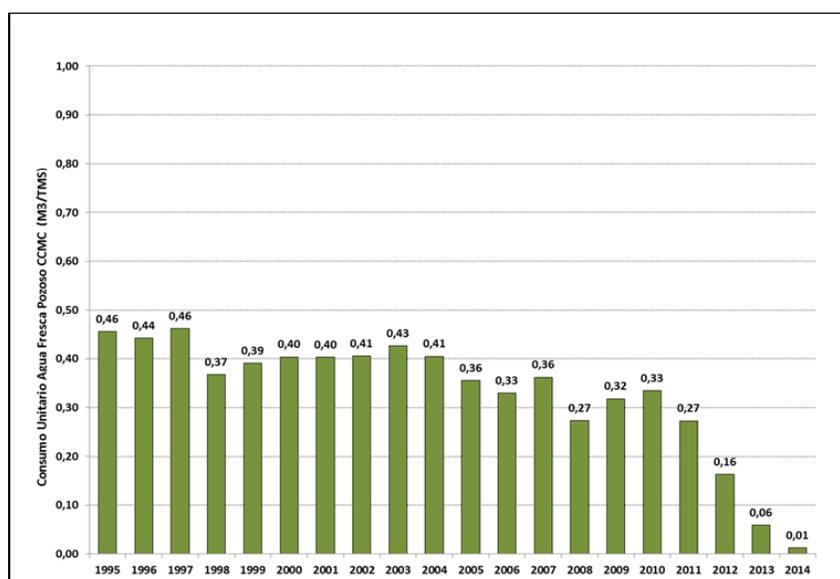
En la Figura 14.1 se muestra la reducción de agua fresca de los pozos del Sector 4 del acuífero de Copiapó, a lo largo de la vida de Candelaria. En este gráfico se muestra como con la implementación de esta estrategia de suministro de agua de fuentes alternativas para el proceso, se ha cumplido con los compromisos de las resoluciones citadas.

Figura 14.1.- Consumo Unitario Agua Fresca Histórico Candelaria.

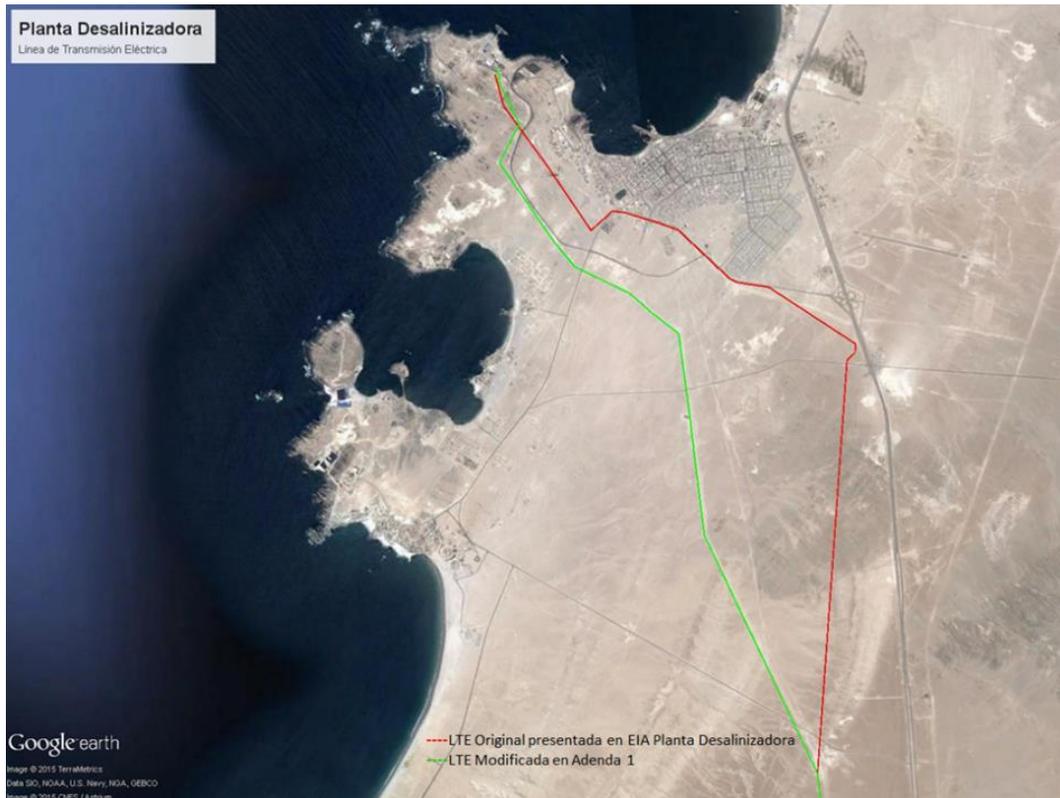
el mismo proceso de evaluación ambiental del Proyecto, representado en color verde en la figura, precisamente en la Adenda N° 1. Este último trazado es el que fue aprobado ambientalmente a través de la RCA 129/11. La construcción fue realizada siguiendo la modificación presentada en la Adenda N° 1.

Figura 15.1.- Comparación trazado EIA y Adenda N° 1, Proyecto Planta Desalinizadora Minera Candelaria

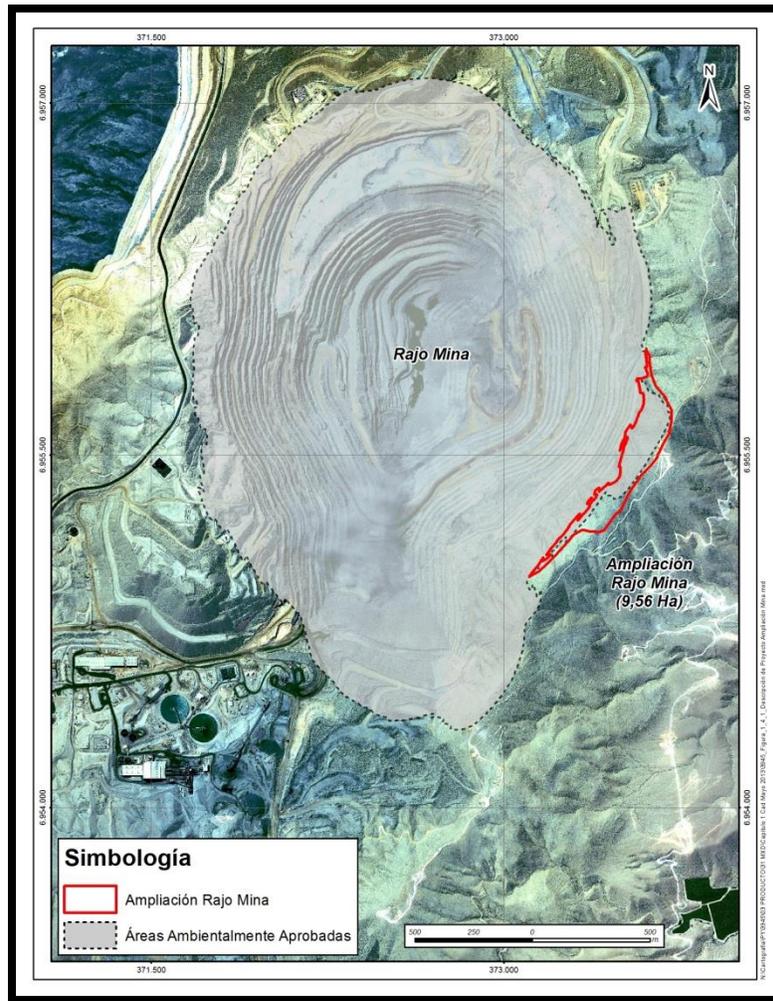
Figura 16.1.- Ampliación Rajo Mina, Proyecto Candelaria 2030 – Continuidad Operacional

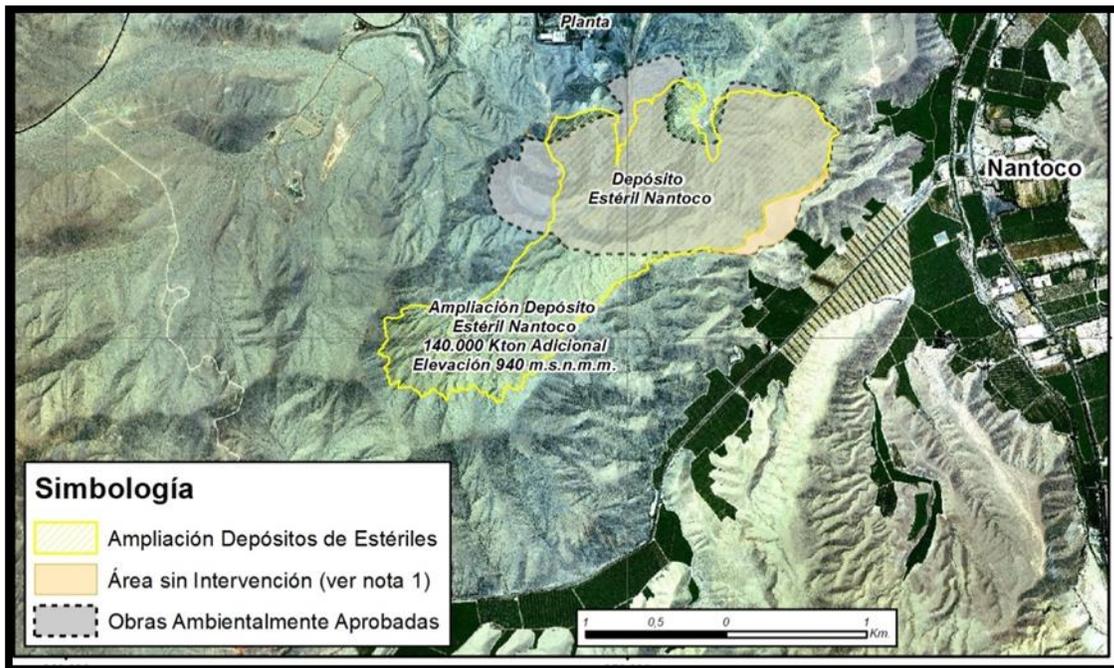
Figura 13.2.- Ampliación Depósito de estériles Nantoco, Proyecto Candelaria 2030 – Continuidad Operacional.
