**Ref.: Entrega de Circunstancia
Asociada a Ejecución del Programa de Cumplimiento**

OCURRENCIA DE IMPEDIMENTOS QUE OCASIONAN UN RETRASO EN LA EJECUCIÓN DEL PLAN DE ACCIÓN

**PROGRAMA DE CUMPLIMIENTO RELLENO SANITARIO SANTA MARTA
RESOLUCIÓN EXENTA SUPERINTENDENCIA DEL MEDIO AMBIENTE N°6/ROL N° F-011-2016**

Junio de 2019

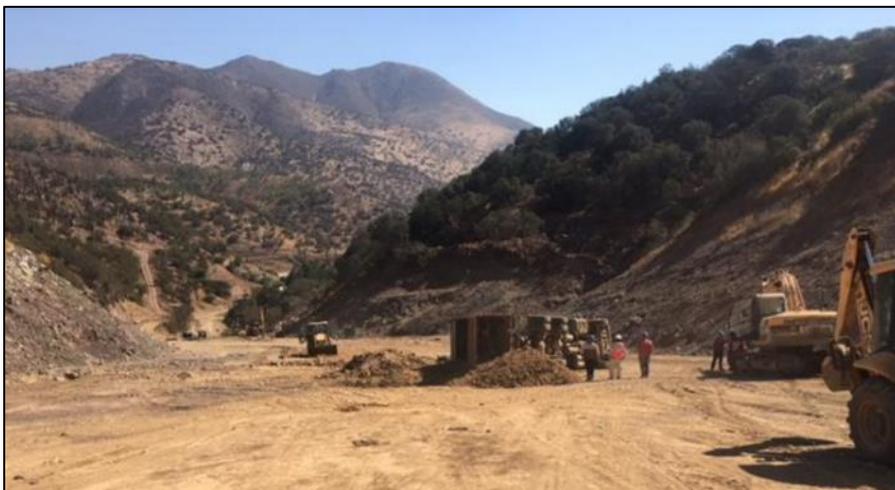
Es así como en febrero de 2018 y producto de las condiciones de pendiente del terreno y de la falta de un piso firme y estable para efectuar este tipo de maniobras, se produjo un accidente referido al volcamiento de un camión tolva, que significó que Consorcio Santa Marta tuviese que privilegiar por sobre todo la seguridad de los trabajadores para la ejecución de esta faena y que en definitiva se tuviese que evaluar la ejecución de estas medidas de manera integral; es decir, acreditar por una parte el cumplimiento del PdC y por sobre todo, asegurar condiciones laborales y de seguridad para los trabajadores.

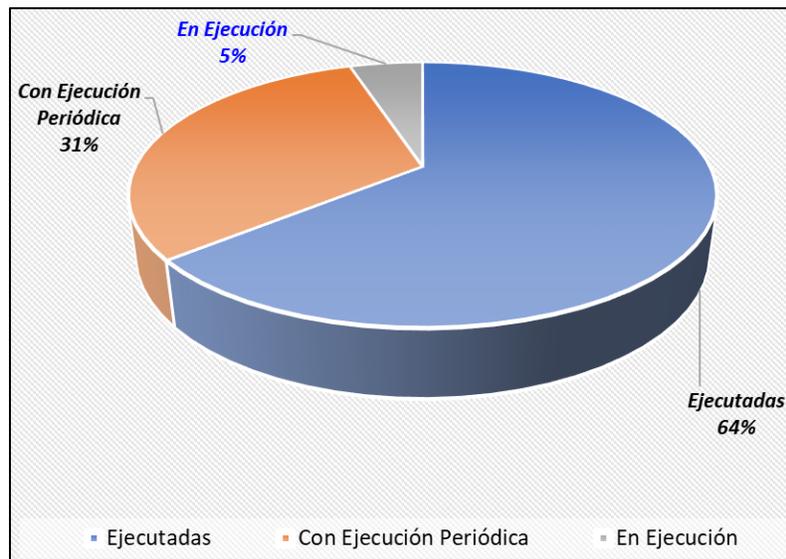
Gráfico 1 – Grado de Cumplimiento del PdC

Según se puede apreciar en el Gráfico 1, la ejecución del PdC cuenta con un 95% de cumplimiento y solamente se mantiene un 5% en ejecución, correspondiente a la ejecución de 3 medidas para las que se solicita una extensión de plazo según los detalles que se indican en esta presentación.

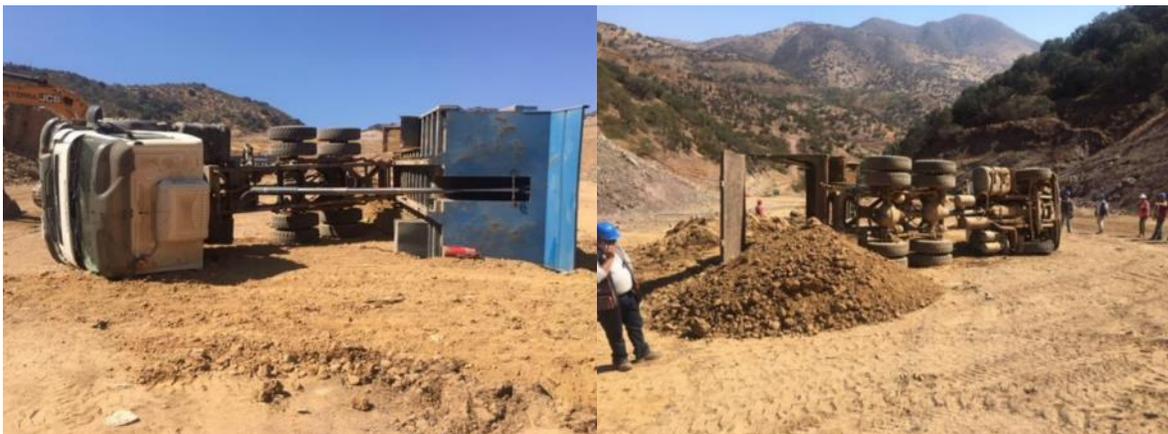
La circunstancia específica y crítica que ocasionará un retraso en la ejecución de estas medidas corresponde a un accidente ocurrido el día 14 de febrero de 2018, que generó el volcamiento de un camión tolva encargado del carguío de residuos debido a las condiciones de pendiente del terreno y a la falta de un piso firme y estable para efectuar este tipo de maniobras.

Fotografía 1 y 2 – Volcamiento de Camión Tolva Encargado del Carguío de Residuos.

Según consta en el Informe de Investigación de Accidentes e Incidentes elaborado por el Departamento de Prevención de Riesgos de la empresa contratista Empreterra y firmado con fecha 26 de febrero de 2018, adjunto en el **Anexo 2** de esta presentación, además de este accidente, se identificaron 2 incidentes previos el mismo día en que ocurrió el volcamiento de este camión tolva debido a las condiciones del lugar.

Esta circunstancia grave desde el punto de vista de seguridad para los trabajadores, derivó en la necesidad inmediata de parte de Consorcio Santa Marta de proceder de acuerdo a lo siguiente:

- i) Se instruyó al personal de operación que la actividad de traslado de residuos se suspendiera de manera temporal entre fines de febrero de 2018 y el mes de abril de 2018, de manera de evaluar en este período acciones alternativas que permitieran por una parte ejecutar en forma satisfactoria el PdC, pero sin comprometer bajo ninguna circunstancia la seguridad de los trabajadores.

- ii) Una vez evaluado este impedimento, se instruyó retomar la actividad de traslado de residuos a una tasa más reducida para el período comprendido entre mayo y julio de 2018, con la salvedad de verificar previamente las condiciones de maniobrabilidad del terreno.

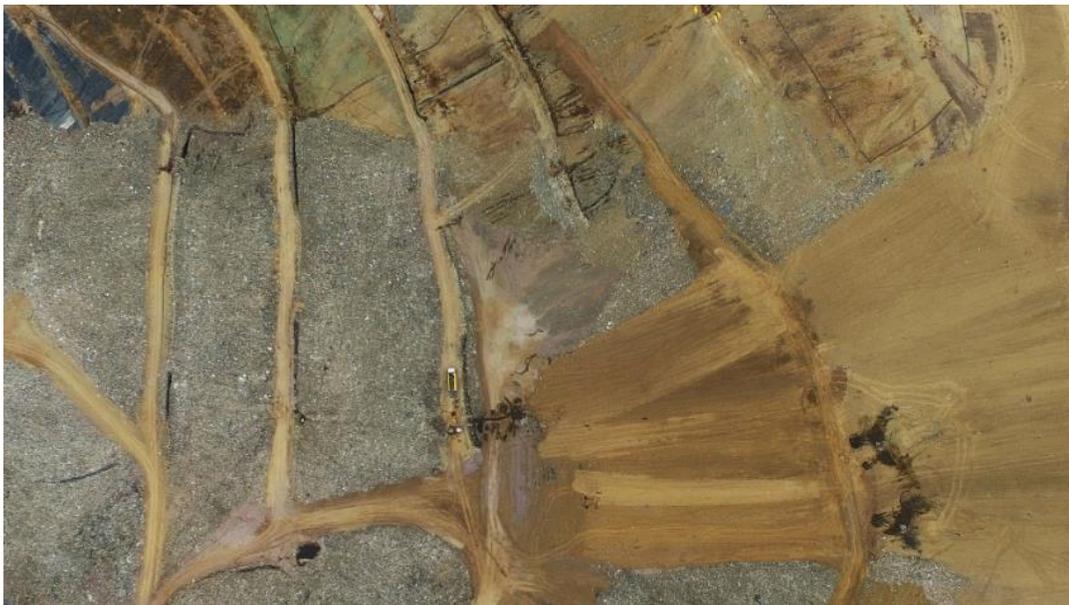
- i) **Zona de menor pendiente:** Este sector corresponde a la zona que se encuentra dentro de la zona autorizada por la RCA N°433/2001 (Sector 4) y se caracteriza porque la actividad de reacomodo de residuos y de cobertura temporal con material térreo, se efectuó considerando una menor pendiente en comparación con la parte más estrecha de la Quebrada El Boldal, condición que implicó que la actividad de carguío y traslado de residuos fuese realizada sin mayores inconvenientes y con un cierto grado de seguridad para el personal de supervisión y para el personal a cargo del manejo de maquinaria.

En la siguiente fotografía es posible apreciar parte de esta zona, donde se puede visualizar claramente la operación con maquinaria de carguío y traslado de residuos (fotografía 3).

Fotografía 3 – Zona de Reacomodo y Cobertura Temporal de Residuos (Sector 4).

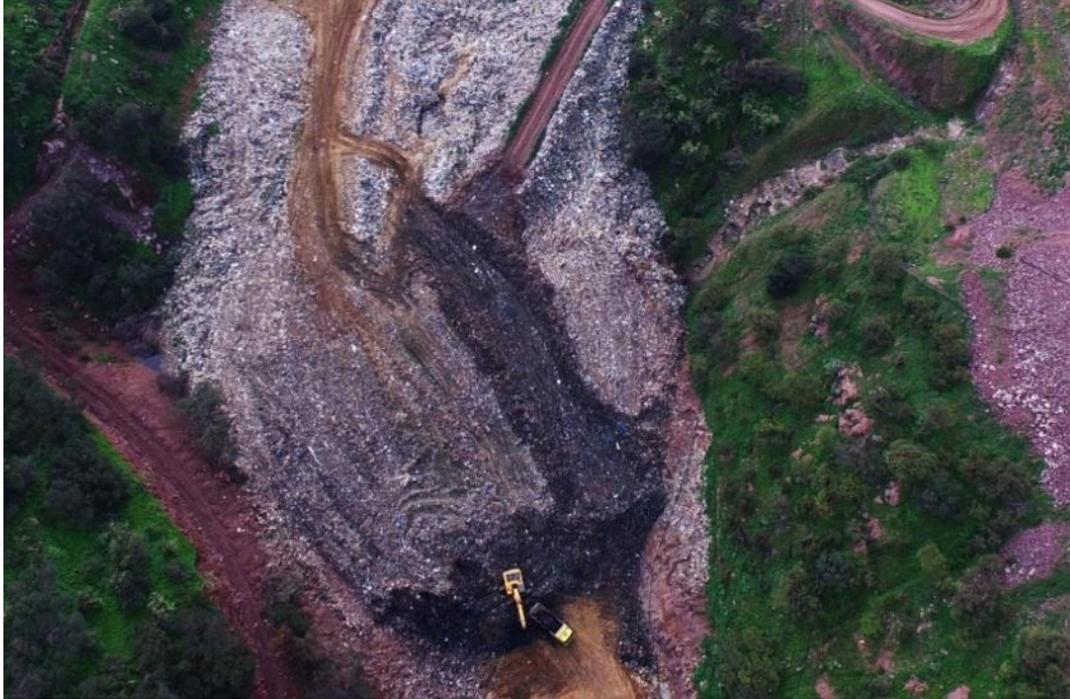
Por otra parte, en la fotografía 4 siguiente, se observa la actividad de carguío de residuos a un camión tolva en el Sector 1 (sector bajo de la Quebrada El Boldal), donde se puede apreciar claramente las restricciones de acceso y una pendiente cada vez mayor en la medida que se avanzaba con la actividad de retiro de residuos.

Fotografía 4 – Sector Bajo de la Quebrada El Boldal (Sector 1).

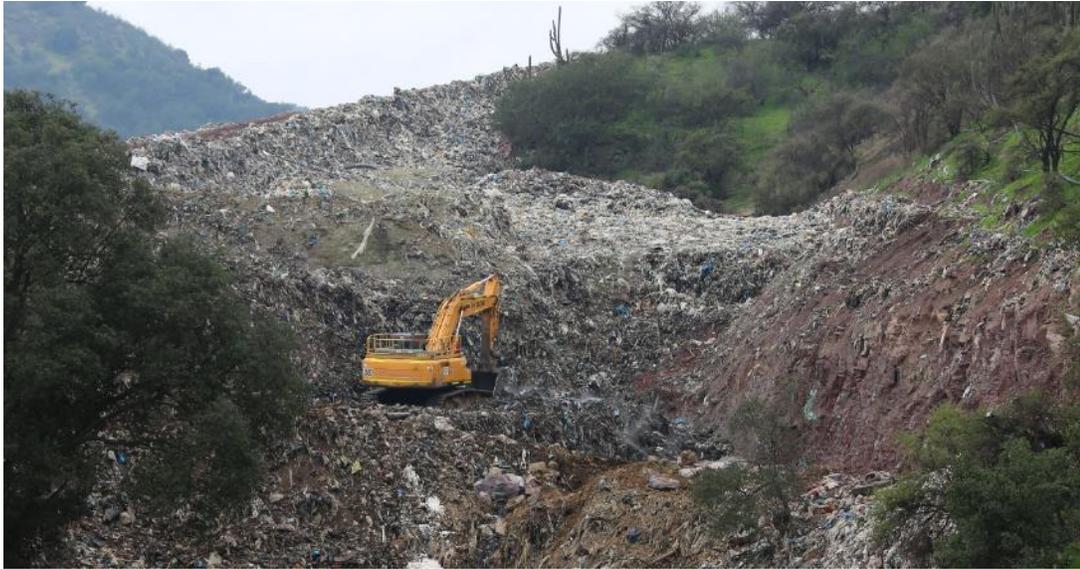
- ii) **Zona de mayor pendiente:** Estas zonas se identifican con los sectores medios de la Quebrada El Boldal, específicamente el Sector 2 y Sector 3; y la faena de retiro de residuos desde estos sectores se efectuó cada vez con mayores restricciones debido a lo estrecho de la quebrada y debido a un aumento considerable de la pendiente en el sector de carguío de camiones tolva, condición que obviamente se tradujo en un aumento considerable de los riesgos para el personal de supervisión y para el personal a cargo del manejo de maquinaria.

En las siguientes fotografías se pueden apreciar estas condiciones de acceso y de carguío de residuos desde estos sectores, donde se observa claramente lo estrecho de la Quebrada El Boldal en este punto para operar adecuadamente con maquinaria pesada.

Adicionalmente es importante señalar que una vez que se inició el retiro de residuos desde este sector, el avance parcial se vio seriamente disminuido debido a una menor eficiencia de la maquinaria de carguío y traslado por las consideraciones ya indicadas.

Fotografía 5 – Operación con Maquinaria en Sector Bajo de la Quebrada El Boldal (Sector 2).

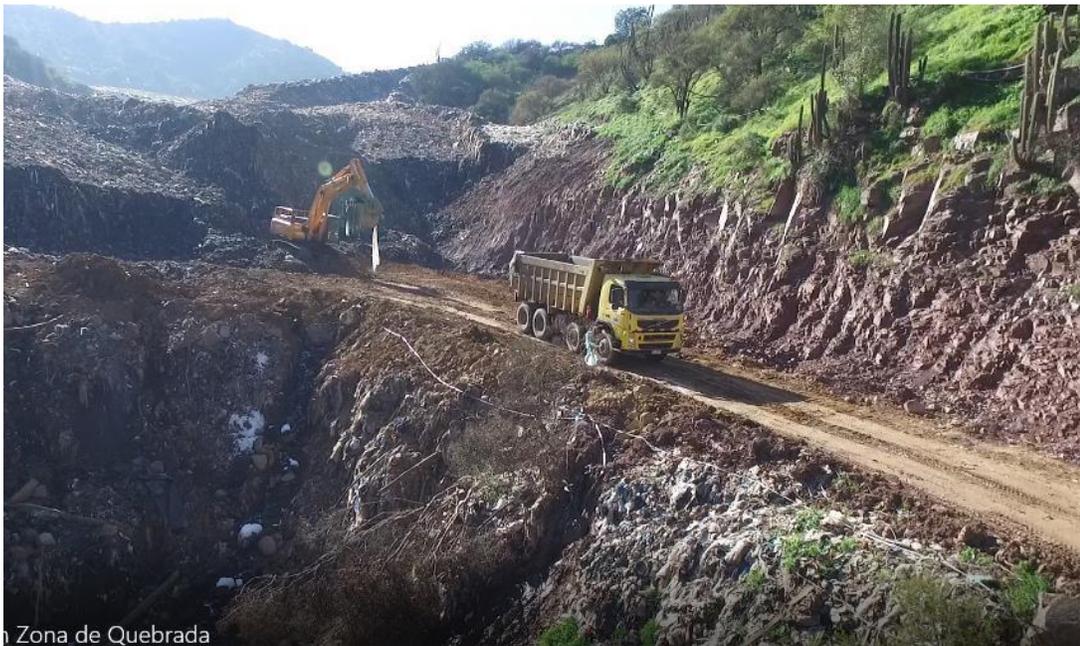
Zona de Quebrada

Fotografía 6 – Carguío a Camión Tolva en Sector Bajo de la Quebrada El Boldal (Sector 2).

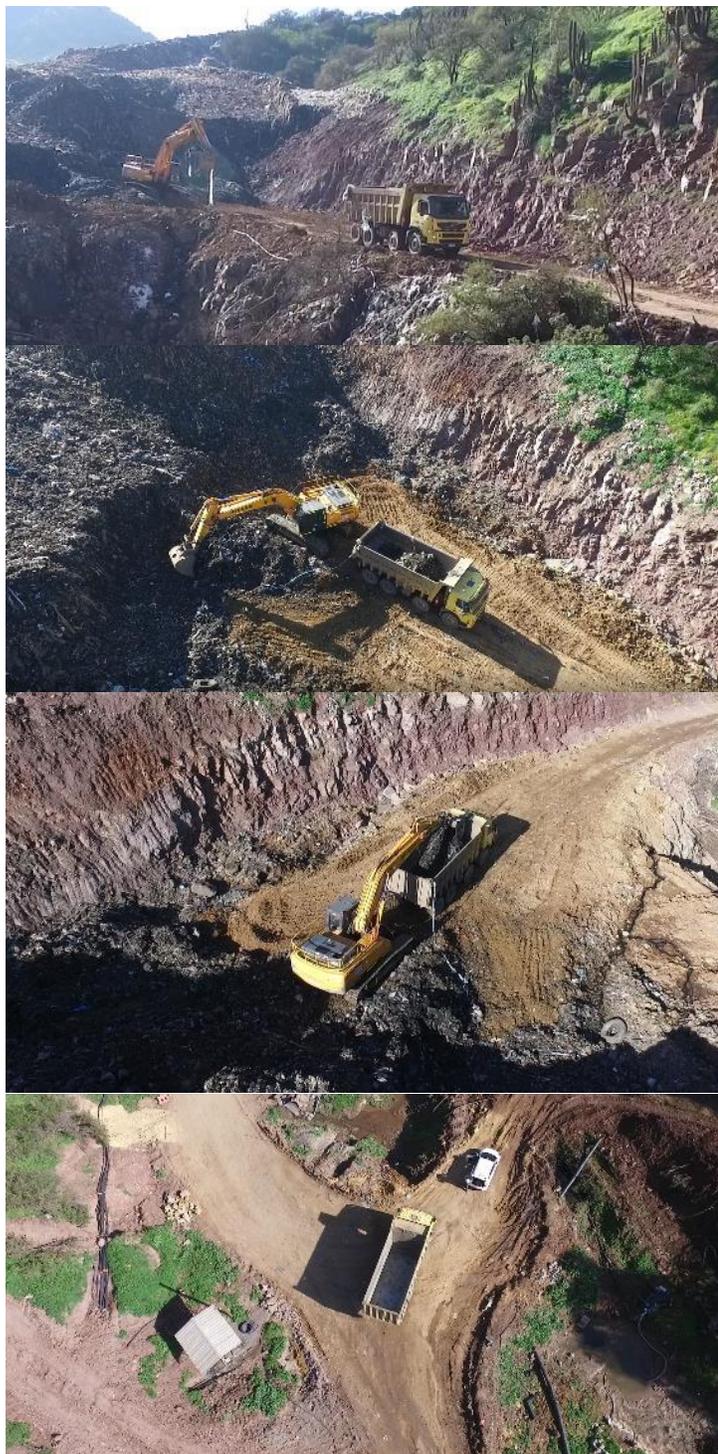
En relación con los riesgos inherentes a esta faena, en las siguientes fotografías se puede apreciar el aumento de pendiente del sector, sumado al hecho que el acercamiento del camión tolva para el carguío de residuos se tenía que efectuar mediante una maniobra en retroceso en un tramo estimado de 200 metros, maniobra que tenía que coincidir en el punto más bajo con el aculatamiento de un nuevo camión tolva que debía ingresar a la zona de carguío.

Fotografía 7 – Acomodo, Carguío y Acomodo de Camión Tolva (Sector 2).

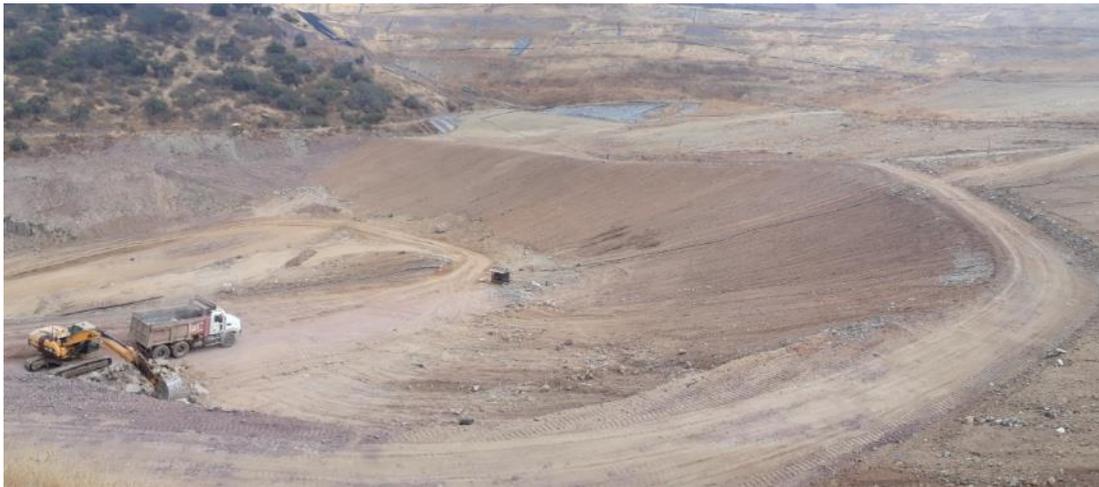
A juicio de Consorcio Santa Marta, independiente de las complicaciones de carácter administrativo que imposibilitaron materializar esta alternativa, desde el punto de vista ambiental, técnico y estructural, los antecedentes aportados durante su tramitación permitían demostrar suficientemente que no se generarían impactos negativos en esta zona debido a un dren interceptor que se encuentra instalado hasta el nivel de roca aguas debajo de este sector, teniendo en cuenta además la degradación importante de los residuos orgánicos y el escaso contenido de lixiviados en este lugar.

En la fotografía siguiente se puede apreciar el grado de consolidación importante alcanzado en esta zona y la calidad de “cuña de soporte” de los residuos ubicados en la parte baja de este sector.

Fotografía 8 – Vista General Zona Consolidada del Sector.
