**ORD.Nº : 2564/2022**

**MAT. : INFORMA PRONUNCIAMIENTO AL PLAN DE CUMPLIMIENTO DE LA COMPAÑÍA MINERA QUEBRADA BLANCA S.A**

## Observaciones Servicio Agrícola y Ganadero.

### Plan de Cumplimiento Compañía Minera Quebrada Blanca

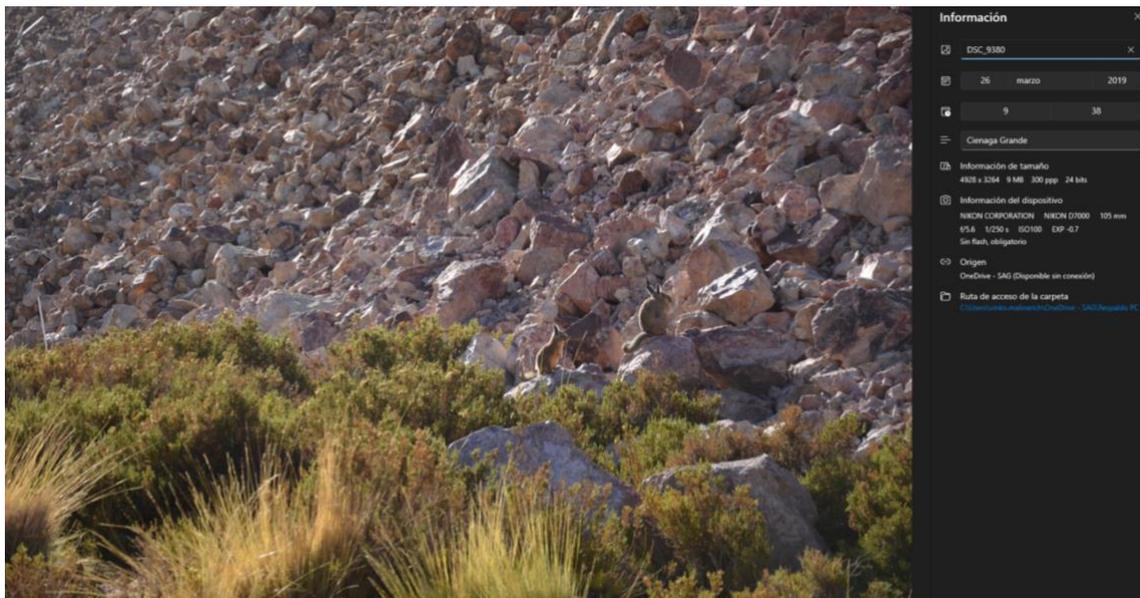
**Imagen N° 1:** Avistamiento de vizcacha en límite de vegetación azonal.

El titular propone implementar la construcción de un cercado tipo arqueología en el área Ciénaga Grande y Quebrada el Carmen, sin embargo, no se analiza el impacto en la fauna nativa que se sustenta de estos ecosistemas, en especial por la interrupción o fragmentación de hábitat para ciertas especies fauna que utilizan estos ecosistemas, como zorros y la colonia de vizcachas asociada a Ciénaga Grande, las cuales fueron registradas en visita inspectiva de marzo del año 2019. (Ver imagen 1 y 2)

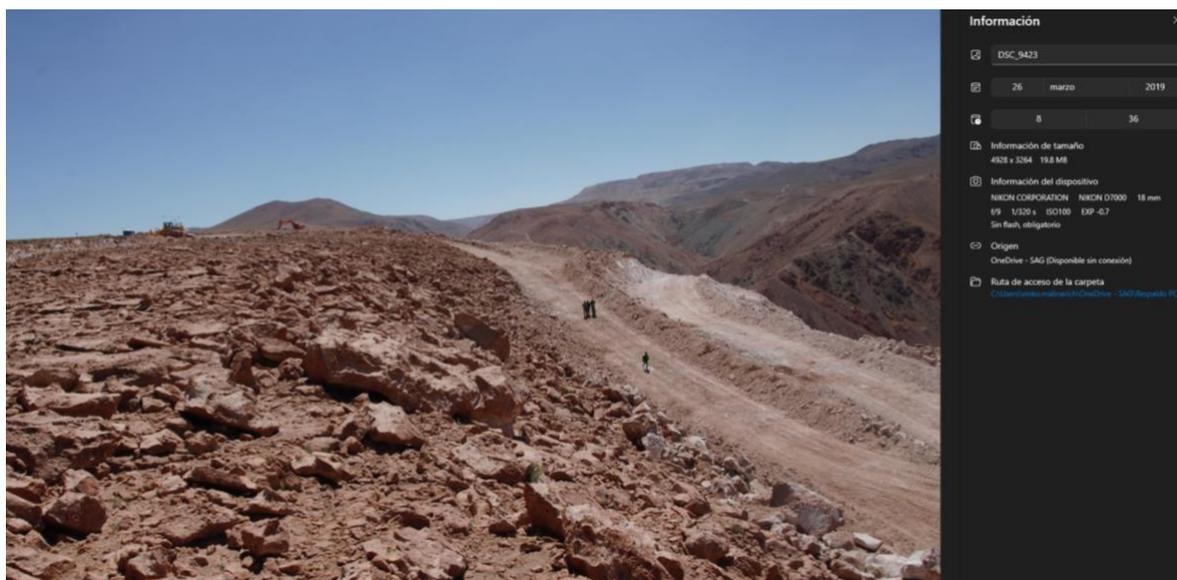
**Imagen 3:** Vista general de vizcachera activa con obras contiguas.

El hecho infraccional tiene por origen la fiscalización del mismo 26 de marzo del año 2019, fecha en la cual se pudo constatar la construcción de un camino de gran envergadura, el cual atraviesa una vizcachera fragmentando su hábitat. (ver fotografía de intervención reciente de maquinaria y fecas frescas de vizcacha)

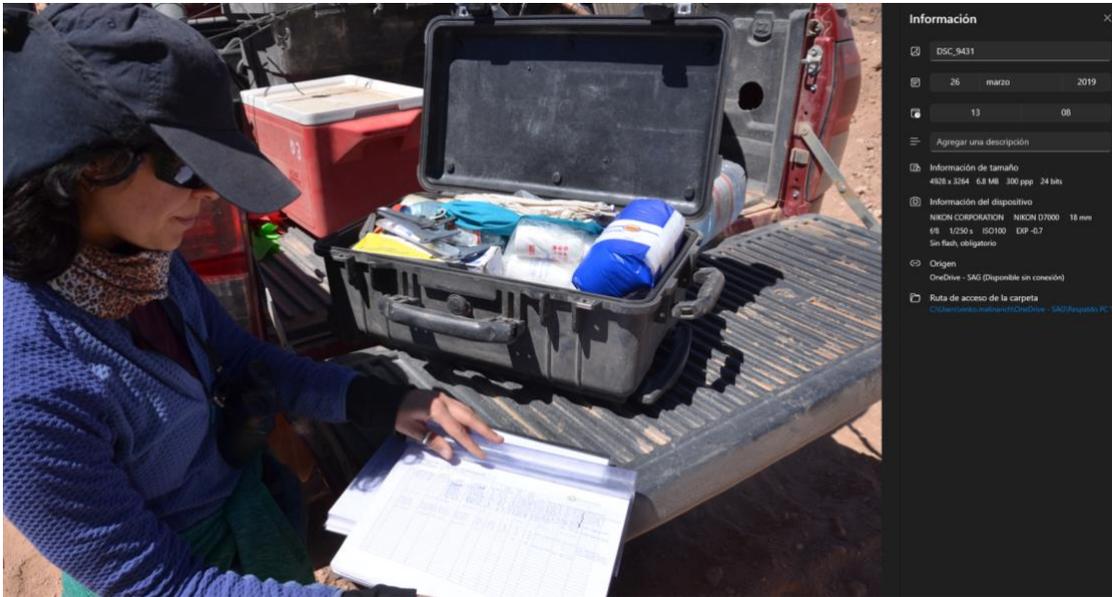
**Imagen N° 5:** Despliegue de personal en terreno en campaña de capturas de lagartijas.

Al momento de la inspección no se reporta ningún tipo de acción, ya sea plan de rescate y relocalización o bien de perturbación controlada que dé cuenta de haber realizado trabajos previos para evitar el impacto a esta vizcachera. Asimismo, los únicos registros entregados en terreno por parte del personal a cargo de las capturas obedecen sólo a capturas de lagartijas en el área. (ver imagen 5).

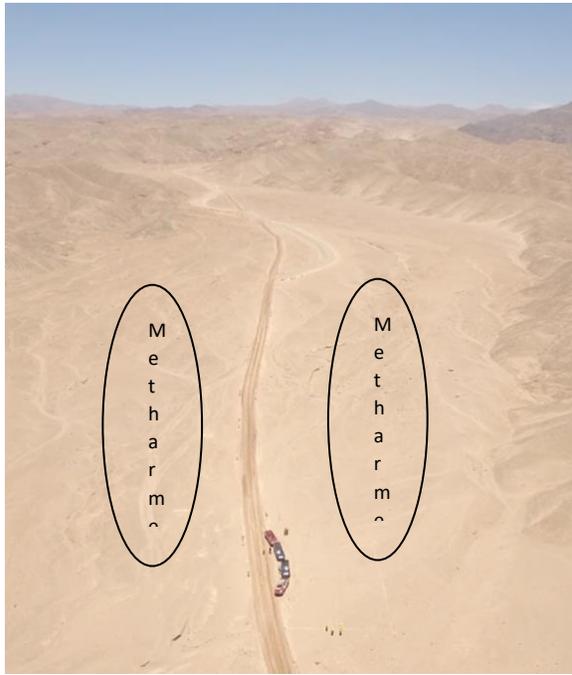
Figura 9. Obra lineal en medio de depresión vista Este

Asimismo, este Servicio informa que la medida propuesta en la evaluación del EIA, MM-11 con un total de 8 individuos de *Metharme lanata* encontrados en la línea de base, no es aplicable para los miles de individuos encontrados actualmente en la faena, en ambos costados de la envolvente. Por tanto, se debió haber evaluado una nueva medida previo a las obras, con el fin de resguardar la colonia, dado que la actual condición no permite identificar la localización de la totalidad de los individuos de manera de evitar ser afectados por las obras.

**Imagen 6:** Vista aérea de obras y vista general de sectores depresionales aptos para desarrollo de la especie *M. lanata*.

Imagen aérea capturada con dron, en la cual se aprecia el cruce del camino en medio de la depresión aluvional, zona en la cual se pudo evidenciar la mayor cantidad de individuos de *Metharme lanata*.

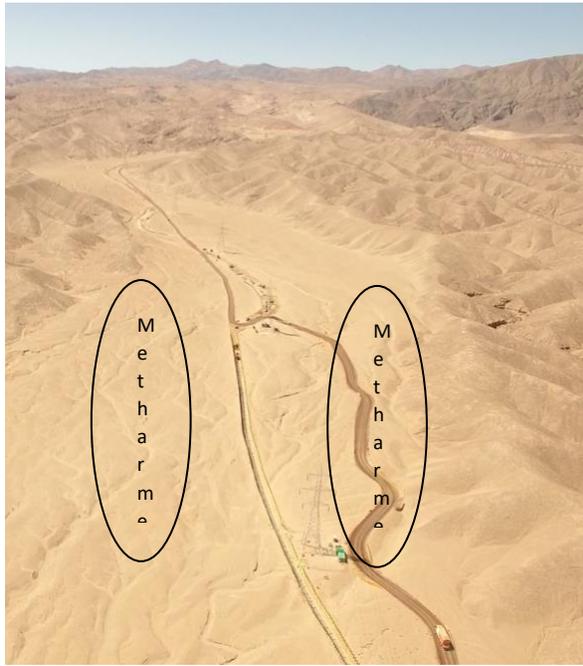
Figura 10. Obra lineal en medio de depresión vista Este

Imagen aérea capturada con dron actualizada, en la cual se aprecia el cruce de los dos caminos en medio de la depresión aluvional, zona en la cual se pudo evidenciar la mayor cantidad de individuos de *Metharme lanata*. Adicionalmente se observan las torres de alta tensión en la ruta.
